# KOMITE NASIONAL KESELAMATAN TRANSPORTASI

LAPORAN PENDAHULUAN INVESTIGASI KECELAKAAN KAPAL LAUT

TENGGELAMNYA KM. SAMUDERA MAKMUR JAYA

17 MEI 2008

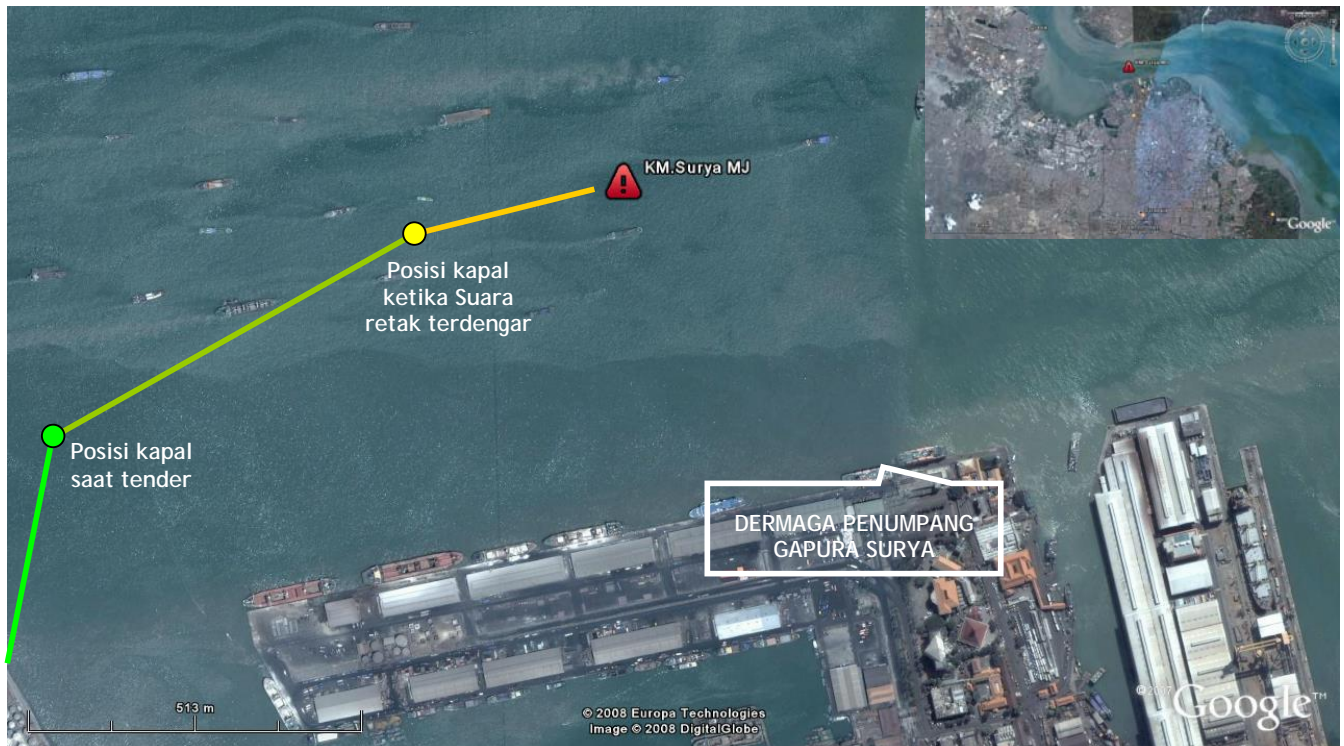
Gambar I-1 Jalur manuver dan Lokasi Tenggelamnya KM. Samudra Makmur Jaya

KM. Samudera Makmur Jaya Tenggelam pada posisi  $07^{\circ} 11' 33.2''$  LS dan  $112^{\circ} 43' 44.4''$  BT ( $\pm 0.3$  nm dari gapura surya ) pada sekitar pukul 17.15 WIB. Lokasi tenggelamnya kapal ini berada pada jalur lalu lintas kapal penyeberangan Ujung - Kamal (Madura). Pada lokasi tenggelamnya kapal dipasangkan rambu berupa lifebuoy sebagai penanda lokasi bangkai kapal.

- a. Menginstruksikan kepada pengelola pelabuhan setempat agar secepatnya memasang rambu secara permanen atau memindahkan kerangka kapal dikarenakan mengganggu alur pelayaran penyeberangan Ujung - Kamal;
- b. Membuat kebijakan aspek keselamatan mengenai konstruksi dan pengoperasian kapal kayu (termasuk ketentuan wajib pandu) dengan kapasitas muat besar (di atas 500 ton);
- c. Berkoordinasi dengan instansi pemerintah Pembina industri pembangunan kapal kayu untuk penerapan aturan-aturan keselamatan dan konstruksi kapal kayu .

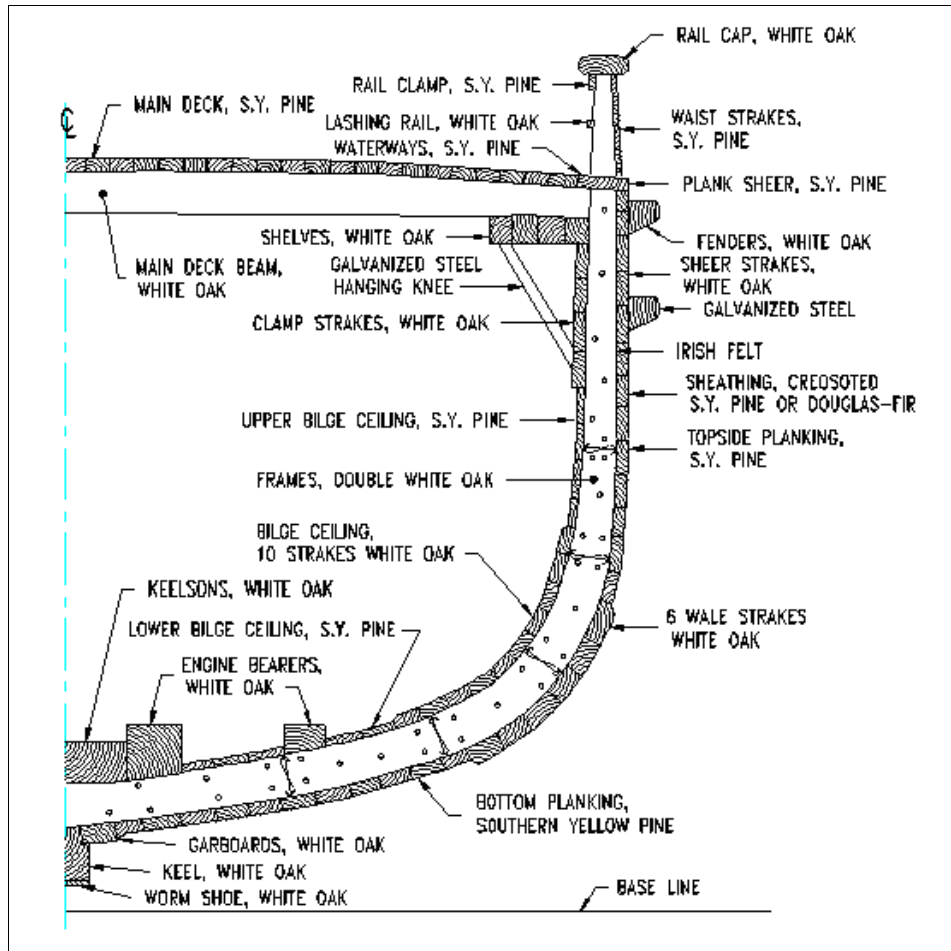
*Gambar II-2 Model Gading Utama pada Konstruksi Kapal Kayu*

Dari hasil wawancara dengan para awak kapal, KM. Samudera Jaya Makmur mempunyai sistem konstruksi seperti yang terlihat pada gambar di atas. Sistem konstruksi ini menempatkan muatan berada langsung di atas bilah lambung utama. Hal ini akan menyebabkan lambung mendapatkan beban langsung dari muatan.

Sistem pemuatan dengan cara menjatuhkan barang akan dapat juga memberikan beban secara berulang-ulang dan memberikan efek fatigue pada sistem konstruksi lambung.

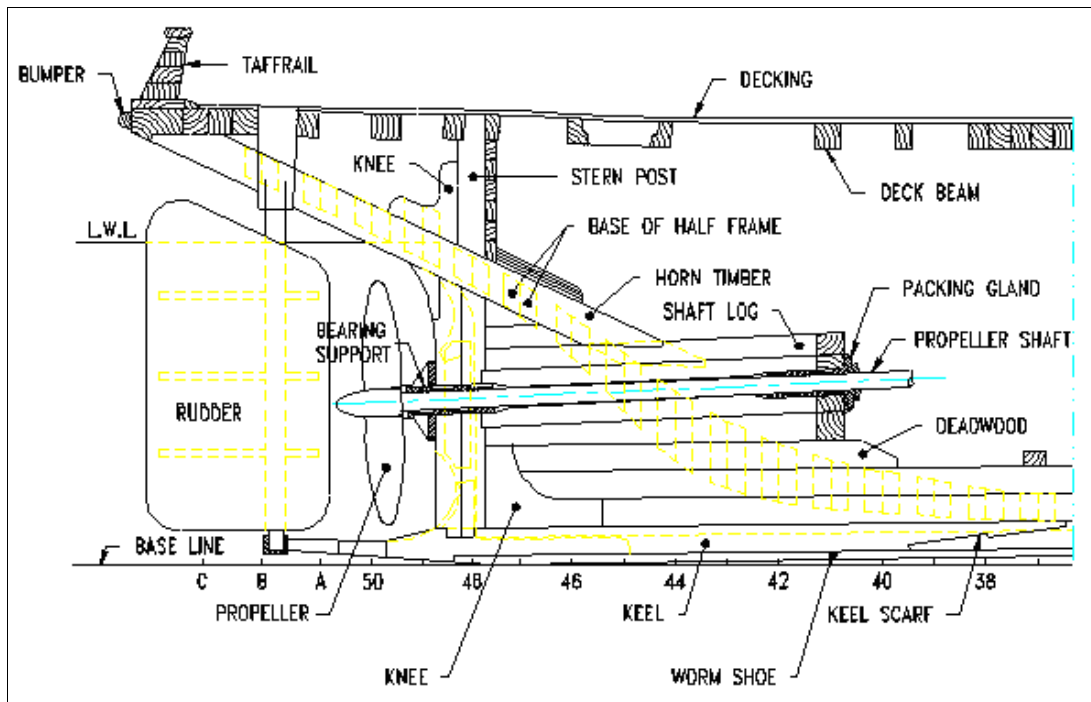
Gambar II-3 Sistem konstruksi buritan kapal

Dari keterangan masinis I yang mendengar bunyi retakan sesaat sebelum air masuk, dapat dipastikan berasal dari bunyi kerusakan konstruksi kapal yang diperkirakan disebabkan adanya benturan dengan benda lain. Posisi bunyi retakan diperkirakan pada bagian kanan kapal di sekitar kamar mesin. Gambar di bawah merupakan struktur umum bagian linggi buritan kapal.

Dalam Konstruksi ini merupakan posisi akhir pemasangan bilah-bilah lambung, dimana terjadi gaya lengkung yang paling besar karena bentuk lengkung yang ekstrim dan merupakan daerah rawan benturan. Jika kapal mengalami trim buritan, bagian linggi buritan akan mendapatkan sarat kapal yang paling dalam sehingga daerah ini yang paling memungkinkan terjadi benturan.

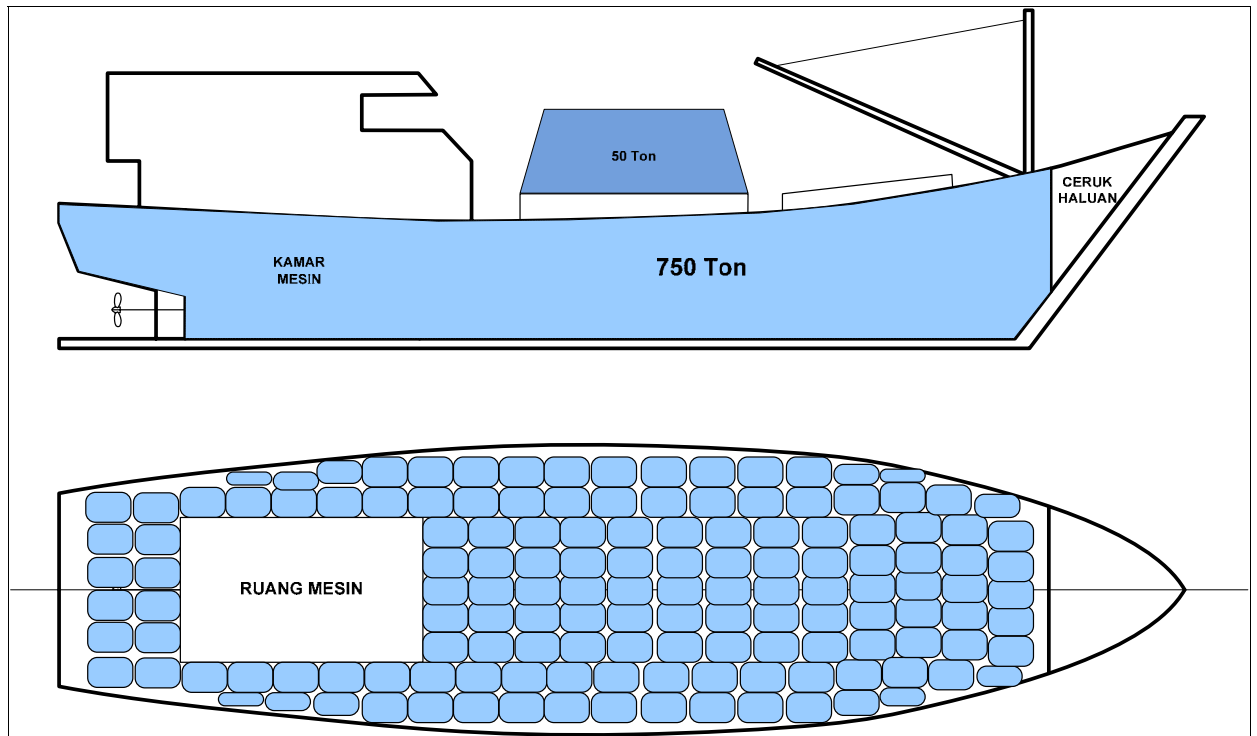
Gambar II-4 Sketsa Pemuatan KM. Samudra Makmur Jaya

Sebagian muatan ada yang diletakkan di sebelah ruang mesin, dimana tidak ada sekat kedap antara kamar mesin dengan ruang muat. Jika menurut keterangan Masinis I air berasal dari bagian belakang kamar mesin adalah benar, maka air akan dapat menyebar ke ruang muat dan terserap muatan sehingga dapat menambah displasemen kapal.

- a. Melengkapi semua kapalnya dengan peralatan navigasi dan keselamatan yang sesuai dengan peraturan keselamatan;
- b. Membuat *stowage plan* untuk semua kapal yang digunakan;
- c. Adanya perjanjian kerja dengan awak kapal, sehingga dapat meningkatkan kinerja pegawai dan menjamin hak dan kewajiban awak kapal;
- d. Meningkatkan perawatan kapal;
- e. Meningkatkan kemampuan awak kapal.
