RINGKASAN
HASIL INVESTIGASI
KECELAKAAN
KERETA API
TAHUN 2007

**KOMITE NASIONAL
KESELAMATAN TRANSPORTASI (KNKT)**

**DEPARTEMEN PERHUBUNGAN
NOPEMBER 2007**

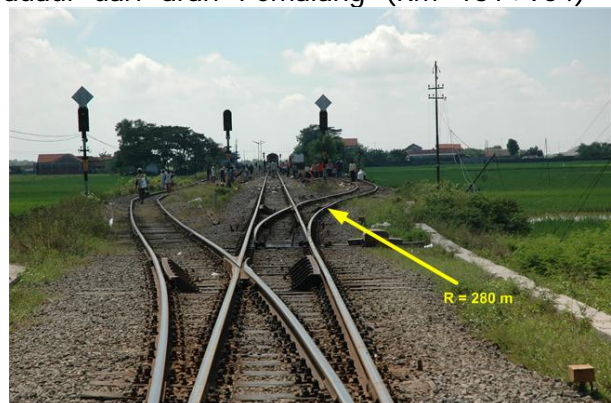
Emplasemen Suradadi dilihat dari arah Larangan dengan lengkungan R 280 m pada sepur 3

- g. Ditemukan jejak jatuhnya roda kereta di Km132+950 setelah wesel 413 dengan lengkungan $R = 280m$ berbelok ke kanan (arah perjalanan KA/arah Semarang).
Jejak anjlok kereta berada di sebelah kiri rel dan terlihat adanya 3 jejak anjlok pada titik yang sama.

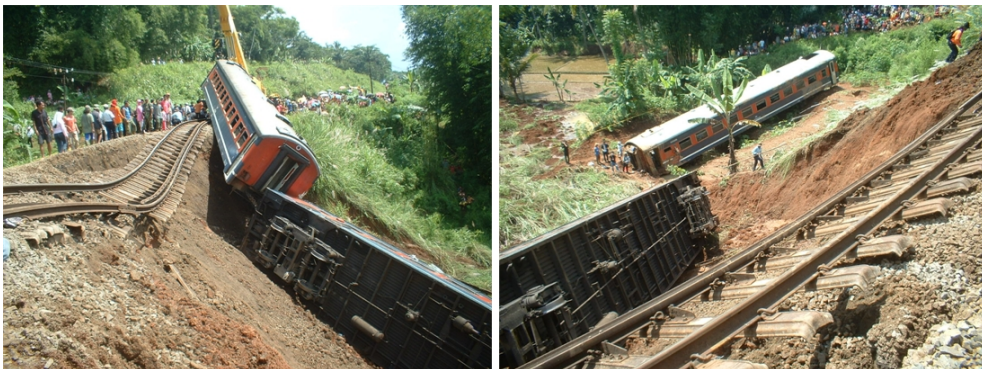
KA 174A Anjlok di Km 223+4/5 petak jalan antara Stasiun Warungbandrek - Bumiwaluya

Adanya curah hujan yang lebat dan dalam waktu yang cukup lama menyebabkan kandungan air di dalam tubuh baan menjadi jenuh dan beban massa tanah menjadi besar, akibatnya nilai kohesi menjadi kecil dan kekuatan gesernya menjadi besar.

Karena kemiringan lereng tanah timbunan curam dan massa tanah menjadi besar akibat kenyang air (jenuh) massa tanah cenderung bergerak dan menjadi longsoran.

- a. Memperbaiki sistem drainase tubuh baan di daerah rawan longsor;
- b. Memperbaiki konstruksi dengan desain khusus untuk daerah yang berpotensi longsor;

- c. Membuat saluran permanen yang kedap air dari tembok semen untuk saluran pada sisi lereng sejajar tanah timbunan agar air saluran tidak meresap ke dalam tanah dan mempercepat aliran air menuju ke gorong-gorong yang sudah tersedia (BH Nomor 985) ;

- d. Mengganti persawahan yang sudah ada di sebelah selatan jalur rel KA menjadi lahan pertanian kering;
- e. Membuat sengkret (terasering) pada tebing bekas longsor dengan penggemukan tubuh baan dengan sudut minimal 1:1,8 ;

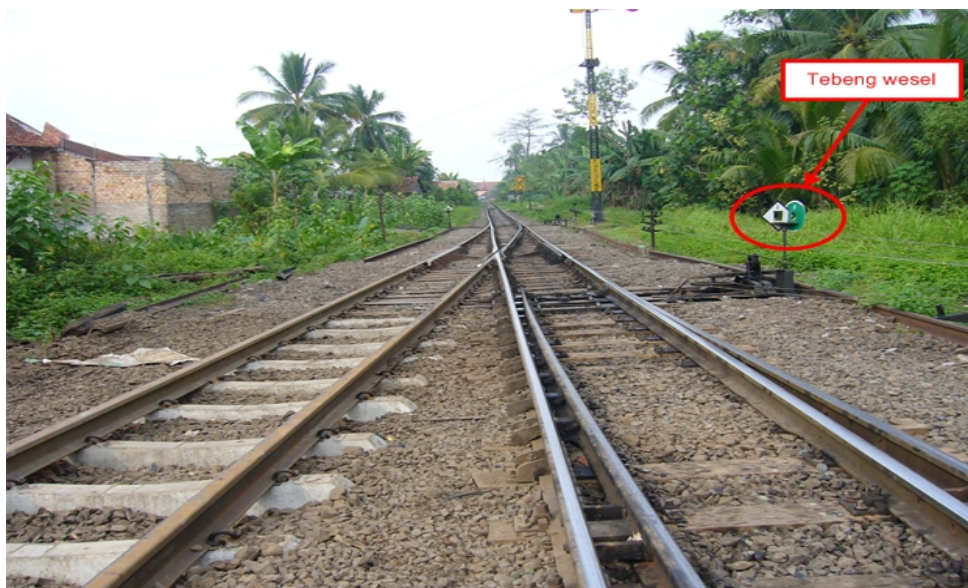
Tebeng pada wesel 1

Setelah melalui sinyal masuk, tebeng wesel 1 menunjukkan warna putih yang berarti wesel menuju sepur lurus (sepur II). KA BBR 20 kemudian melewati wesel 1 dan tak lama kemudian terdengar suara seperti dentuman hingga kereta api langsung berhenti.

- g. Kereta Api anjlok dan terguling disebabkan posisi lidah wesel 1 merapatnya pada rel lantak dibawah persyaratan minimum, dibuktikannya dengan sinyal masuk tidak dapat ditarik dan sekat tidak dapat masuk pada lubang jidarnya.

- a. Melakukan pemeriksaan secara menyeluruh terhadap jalan KA khususnya pada wesel-wesel (lidah wesel dan jarum wesel).
- b. Melakukan pemeriksaan terhadap sarana operasional KA sehingga tidak terjadi penyimpangan dari standar yang ditetapkan.
- c. Melakukan audit terhadap standar kepegawaian petugas operasional di lingkungan Sub Divre III-2 Tanjung Karang.
- d. Memberlakukan sistem pengawasan di lapangan baik pengawasan melekat maupun pengawasan fungsional aktif dengan memperhatikan pelaksanaan dan pemahaman akan prosedur operasional babaranjang seperti yang tercantum dalam Instruksi KESS Nomor 2 Tahun 1993 tanggal 26 Januari 1993.
- e. Memperlengkapi peralatan kerja, suku cadang atau komponen lain yang dibutuhkan oleh lintas sesuai kebutuhan.

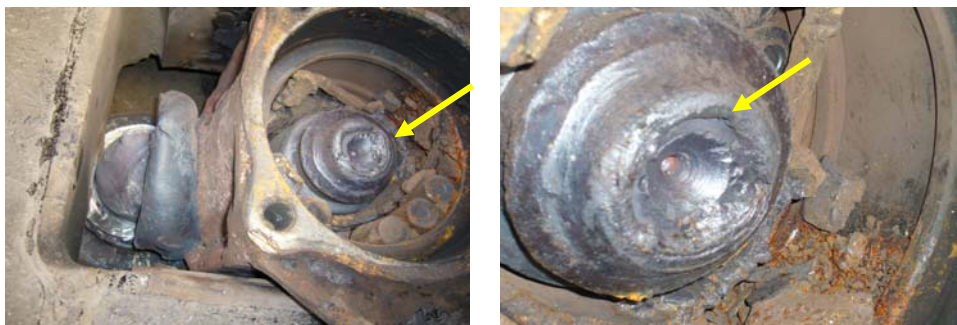
As K2 78538 yang meleleh dan mencair

- a. Untuk segera memenuhi kebutuhan suku cadang roller bearing dan ball bearing sehingga banyaknya temuan as jalan panas (as pan) yang potensial dapat mengakibatkan as patah dapat dihindarkan.
- b. Segera mengadakan pemeriksaan khusus terhadap perawatan bearing sedemikian rupa sehingga kondisi bearing tidak terjadi panas lagi.
- c. Melakukan perawatan bearing yang sesuai dengan standar dan prosedur khususnya kualitas grease, kebersihan ruang kerja, kelaikan ultrasonic crack detector serta SDM yang kompeten.
- d. Melakukan pemeriksaan terhadap kondisi as dan bearing dengan ataupun tanpa alat ukur/instrumen di setiap stasiun pemberangkatan KA
