**RINGKASAN**

**HASIL INVESTIGASI**

**TAHUN 2007**

**KOMITE NASIONAL  
KESELAMATAN TRANSPORTASI (KNKT)**

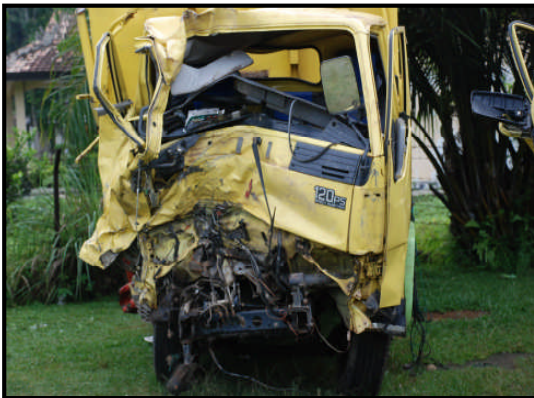
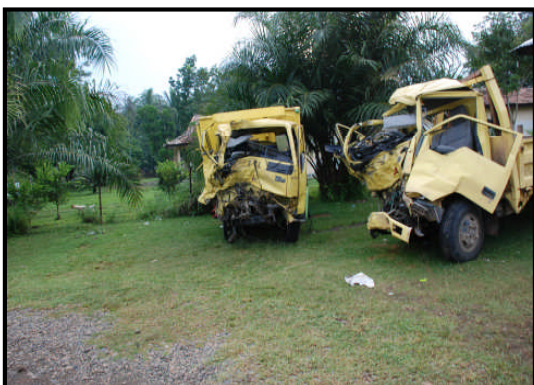
tiba-tiba oleng ke kanan dan pada saat bersamaan melaju mobil barang bernomor polisi BG 8746 Y yang mengangkut karet dari arah berlawanan sehingga terjadi tabrakan. Di tempat peristiwa tabrakan itu terjadi tidak terlihat tanda-tanda adanya pengereman yang dilakukan, baik oleh mobil barang bernomor polisi BK 8537 RD maupun oleh mobil barang bernomor polisi BG 8746 Y penumpang yang berada di bak belakang mobil barang BK 8537 RD itu ikut terpelempar keluar, sementara posisi mobil barang tersebut sempat terguling dan melintang di tengah jalan

Sedangkan mobil barang BG 8746 Y terguling di bahu jalan dengan muatan karet yang berhamburan. Dalam kecelakaan tersebut 10 (sepuluh) orang meninggal dunia di tempat kejadian, 2 (dua) orang mengalami luka berat. Korban yang meninggal adalah 9 (sembilan) diantaranya penumpang dan pengemudi mobil barang BK 8537 RD dan sedangkan seorang lagi meninggal adalah pengemudi mobil barang bernopol BG 8746 Y. Seluruh korban dievakuasi ke rumah sakit Prabumulih.

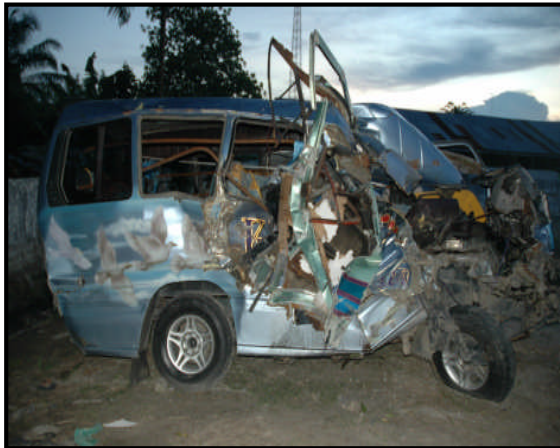
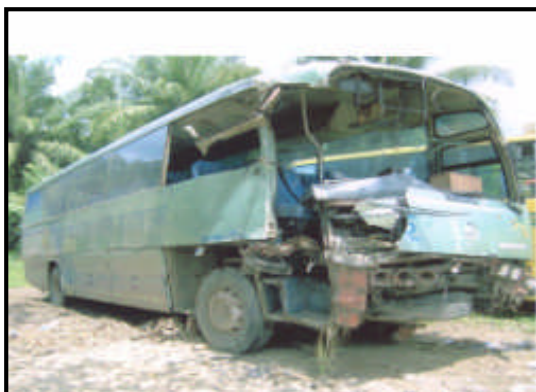
Pada hari Rabu tanggal 6 Juni 2007 ± pukul 07.00 WIB 1 (satu) unit kendaraan angkutan penumpang yang dioperasikan oleh Koperasi Usaha Pinggir Jalan memulai operasinya dengan trayek Medan - Aek Jamu. Sekitar pukul 11.40 WIB saat minibus KUPJ tiba di Jalinsum Medan - Rantau Prapat Desa Pulau Maria Kecamatan Simpang Empat Kabupaten Asahan, dengan menghidupkan klakson panjang minibus KUPJ mencoba mendahului truk colt diesel yang berada di depannya. Setelah berhasil mendahului truk colt diesel, dengan kecepatan ± 80 km/jam minibus KUPJ mencoba mendahului truk fuso yang berada di depannya. Pada saat berusaha mendahului truk fuso, minibus KUPJ menghidupkan klakson panjang agar truk fuso mengurangi kecepatan guna memberikan jalan. Namun truk fuso tidak mengurangi kecepatan dan dari arah berlawanan meluncur bus ALS dengan kecepatan ± 80 km/jam. Saat posisi minibus KUPJ sejajar dengan truk fuso, minibus KUPJ menambah kecepatan agar dapat mendahului truk fuso. Bus ALS memberi peringatan dengan menghidupkan lampu dim kepada minibus KUPJ agar minibus KUPJ berjalan di jalurnya tetapi pengemudi minibus KUPJ tetap berjalan di jalur salah dan menambah kecepatan agar dapat mendahului truk fuso. Melihat minibus KUPJ tetap berjalan di jalur salah dan berusaha mendahului truk fuso, bus ALS kembali memberi lampu dim dan mengurangi kecepatan serta berjalan agak ke kiri. Oleh karena jarak antara minibus KUPJ dan bus ALS sangat dekat maka tabrakan tidak dapat dihindari.

Dalam kecelakaan ini 10 (sepuluh) orang meninggal dunia yaitu 7 (tujuh) orang meninggal ditempat dan 3 (tiga) orang meninggal setelah mendapat perawatan. Tabrakan itu juga mengakibatkan 7 (tujuh) orang luka berat dan 4 (empat) orang luka ringan. 19 (sembilan belas) orang korban adalah penumpang dan pengemudi yang berada di minibus KUPJ yang gagal mendahului

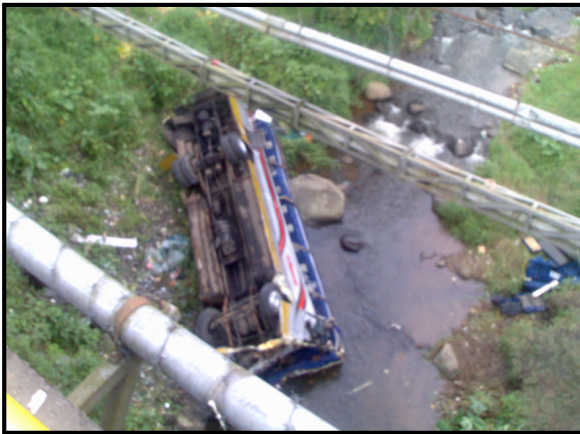
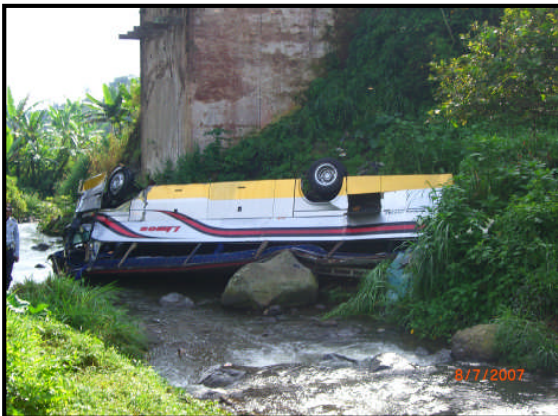
dari arah berlawanan. Kendaraan tersebut antara lain sepeda motor, Mitsubishi colt 100 pick up dan Toyota kijang. Setelah menabrak beberapa kendaraan tersebut, bus kembali ke jalur sebelah kiri dan menabrak Daihatsu Ferosa serta Toyota Kijang yang berada di depannya. Kemudian bus kembali ke jalur sebelah kanan menabrak tembok dan pagar jembatan lalu jatuh ke dalam jurang dengan kedalaman ± 15 meter.

Dalam kecelakaan ini 14 orang meninggal dunia di lokasi kejadian, 1 (satu) orang meninggal dunia dalam perjalanan menuju rumah sakit, 1 (satu) orang meninggal setelah mendapat perawatan. Kecelakaan ini juga mengakibatkan 28 (dua puluh delapan) orang mengalami luka berat dan 14 (empat belas) orang luka ringan. Semua korban adalah penumpang, pengemudi dan kernet yang berada di bus limas serta pengemudi motor juga penumpang Daihatsu Ferosa.

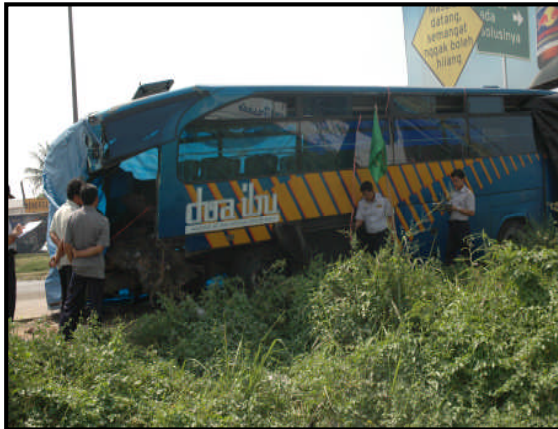
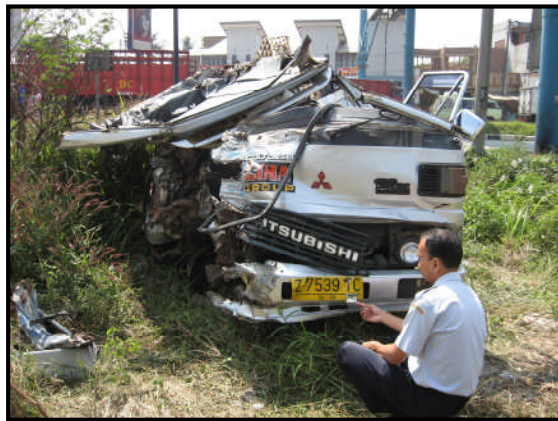
Mobil Penumpang Umum (Elf ) Z 7539 TC dengan penumpang penuh melebihi kapasitas (19 orang) melaju dari arah Bandung menuju Tasikmalaya dengan kecepatan tinggi mendahului kendaraan Elf lainnya dan dari arah berlawanan datang melaju dengan cepat Bus Doa Ibu Z 7586 HB yang juga sedang mendahului kendaraan lainnya, sehingga tidak terhindarkan lagi kecelakaan tabrakan kedua kendaraan tersebut dengan titik tumburan berada ditengah jalan. Saat terjadi tabrakan kendaraan Elf terlempar di bahu jalan di depan rumah makan Mak Ecot, kondisi Elf mengalami kerusakan parah, atap terbuka dan terlipat kebelakang mengakibatkan banyak korban penumpang meninggal terjepit, supir diduga meninggal seketika akibat terjepit stir yang melesak kedalam akibat benturan dengan sisi kanan bus .

pagar Show Room tersebut.

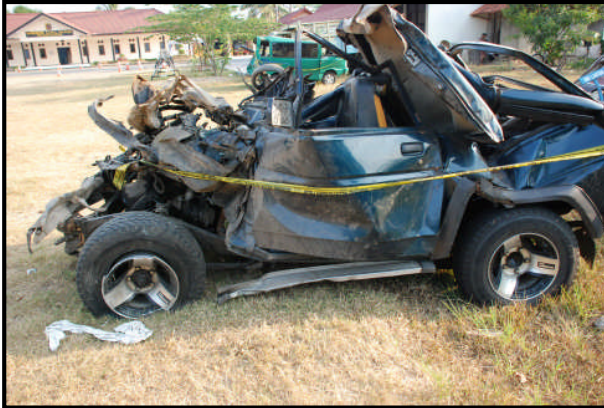
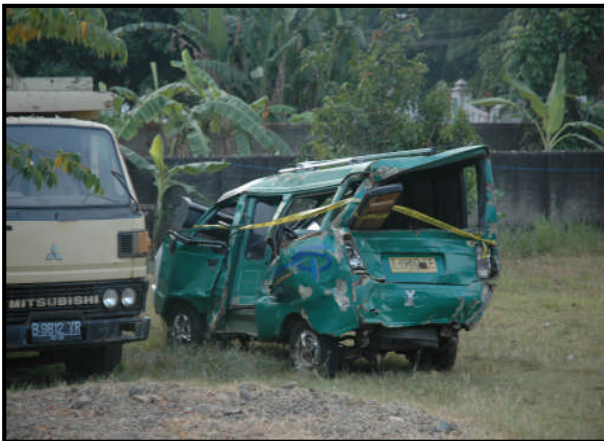
Bus pariwisata Fajar Transport bernomor polisi B 7061 WB tiba-tiba menabrak dari belakang angkutan kota jurusan Subang-CiJambe yang kebetulan kosong. Mobil angkutan kota terdorong kekanan jalan dan masuk ke kolam ikan milik keluarga Gapin. Pada waktu berikutnya muncul dari arah berlawanan mobil Feroza bernomor polisi B 8901 BZ dari arah Jatimas Desa Kumpay.

sehingga tertabrak, terseret bus dan terhimpit sebuah rumah penduduk. Dalam kecelakaan tersebut 8 (delapan) orang meninggal dunia di tempat kejadian, 5 (lima) orang luka ringan, korban yang meninggal adalah 8 (delapan) semuanya penumpang dan pengemudi mobil Feroza B 8901 BZ, sedangkan 5 (lima) orang luka ringan adalah penumpang bus pariwisata Fajar Transport . Seluruh korban dievakuasi ke Rumah

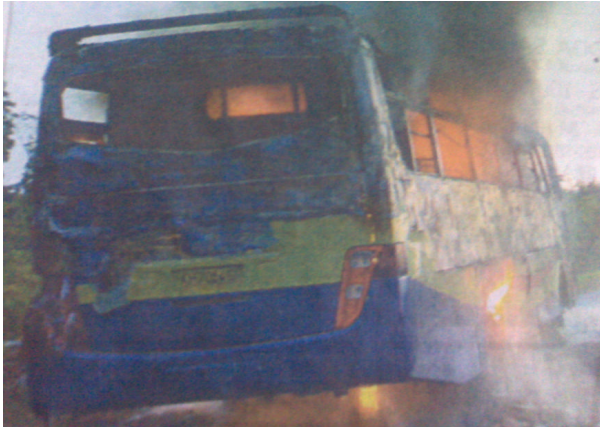
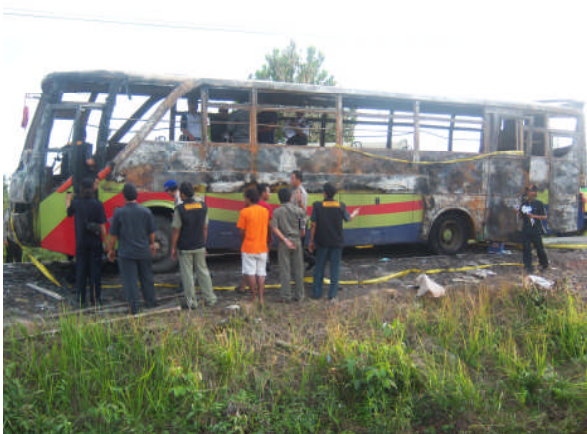
Dalam perjalanan, bus KH 7014 GI berhenti (dengan mesin hidup) sebanyak 3 (tiga) kali yaitu di Warung Asembaru, Terminal Sampit dan Kasongan. ± 30 meter setelah Kasongan yaitu di jalan Tjilik Riwut Km 10 pengemudi mencium bau yang sangat menusuk hidung. Pengemudi menghentikan kendaraan dan mematikan mesin dan lampu serta meminta penumpang untuk keluar dari bus. Setelah itu pengemudi memeriksa kabin mesin dan melihat adanya api. Pengemudi

meminta kernet untuk mengambil air dalam jergen guna memadamkan api. Namun api tidak dapat dipadamkan dan dengan cepat menjalar dengan asap berwarna hitam pekat memenuhi ruangan bus. Kernet 1 dan 2 segera turun untuk membuka pintu bus. Penumpang yang sedang tertidur menjadi panik saat melihat ruangan bus gelap dipenuhi asap hitam. Oleh karena api berasal dari kabin mesin depan, para penumpang berebutan keluar melalui pintu belakang.
