# **AGENZIA NAZIONALE PER LA SICUREZZA DEL VOLO**

## **RELAZIONE D'INCHIESTA**

**INCIDENTE  
OCCORSO ALL'AEROMOBILE  
SIAI MARCHETTI S.205-20/R, MARCHE I-IBAG  
Aeroporto di Roma Urbe, 29.11.2000**

**N. A/1/01**

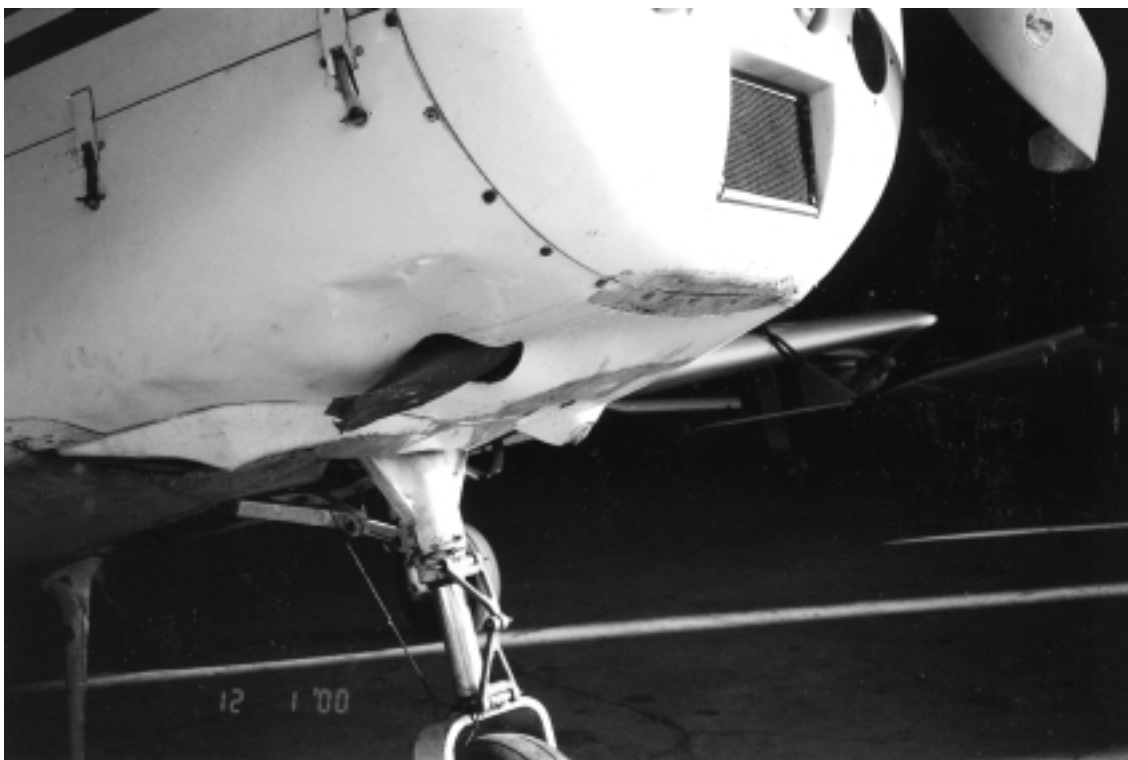
**1.12.d) Condizioni dell'aeromobile:** i danni al velivolo sono limitati all'elica, alla parte inferiore della carenatura motore, ai condotti di scarico dei gas combusti del motore, all'antenna VHF 2 e ad una asta del cinematismo di estensione/retrazione del carrello anteriore. **Elica:** i danni sono costituiti da deformazioni concentrate alle estremità delle pale; dette deformazioni sono state determinate dall'impatto con la pista; il tipo di deformazioni è caratteristico dell'impatto con la pista di un'elica a bassi giri sostenuta nella sua rotazione da una coppia motrice modesta quale quella che può essere erogata da un motore al regime minimo di funzionamento. **Carenatura motore:** i danni sono costituiti da ammaccature ed abrasioni in corrispondenza della parte inferiore della carenatura causate dall'impatto e dalla successiva strisciata sulla pista. **Condotti di scarico motore:** i danni sono costituiti da ammaccature ed abrasioni causate dall'impatto e dalla successiva strisciata sulla pista. **Asta del cinematismo di estensione/retrazione carrello anteriore:** l'asta presenta deformazioni permanenti da inflessione.

**1.12.e) Dinamica dell'impatto:** durante la corsa di atterraggio, all'applicazione dei freni, il carrello anteriore non manteneva la posizione di completa estensione; il peso gravante sul carrello anteriore veniva scaricato sulle aste di azionamento del cinematismo estensione/retrazione carrello che nella fase di frenata non riuscivano a sostenerlo, determinando l'appruamento del velivolo. L'elica e la parte inferiore della carenatura motore impattavano la pista.

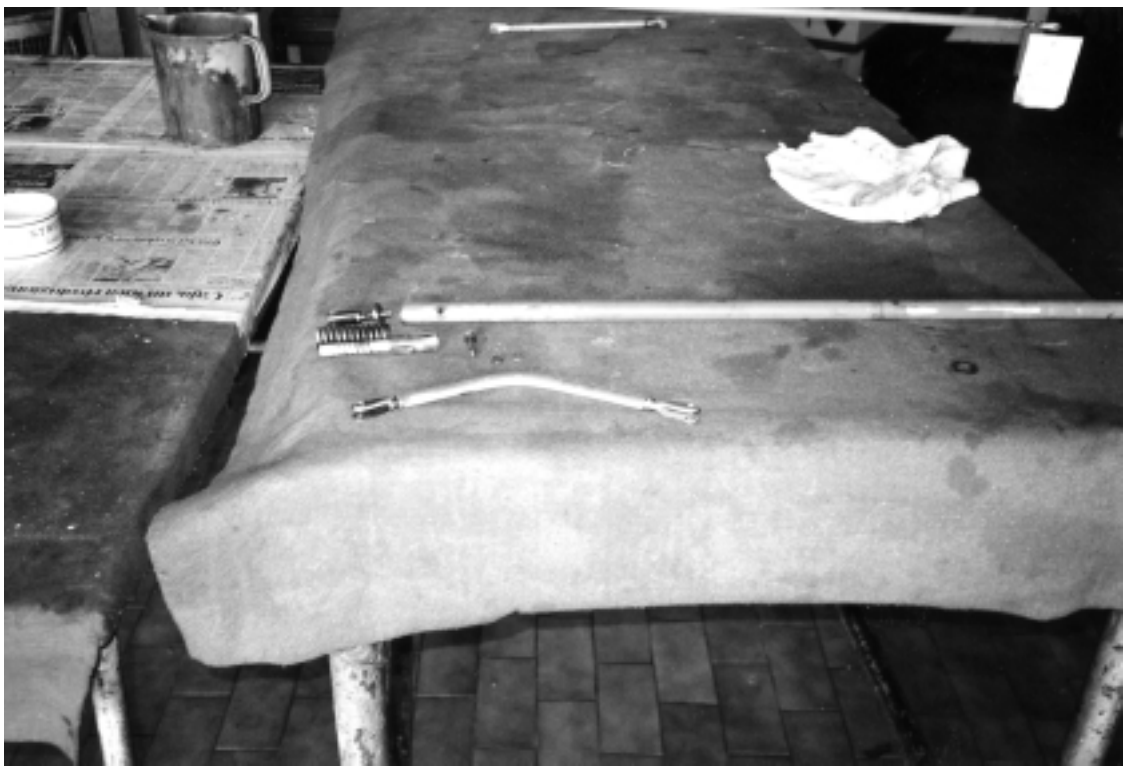
**1.16.1** - Prova di estensione/retrazione carrello (nelle condizioni in cui si trovava il velivolo a seguito dell'evento) – La prova ha evidenziato che, comandando sia in estensione che in retrazione il carrello, l'avviso luminoso relativo al carrello anteriore rimane illuminato nella condizione di transito e, in effetti, il carrello anteriore non raggiunge le posizioni di blocco “*up*” e “*down*”. La causa del mancato raggiungimento delle posizioni di blocco è attribuita alla deformazione dell'asta del cinematismo di azionamento.

**1.16.3** - Più approfonditi accertamenti hanno messo in evidenza un ulteriore errore di montaggio del cinematismo di azionamento del carrello. In particolare, dopo lo smontaggio dell'asta di comando 18 di figura 4/9 (in allegato) si è notato che il manicotto 13 era bloccato nell'asta medesima. Detto manicotto avrebbe dovuto invece avere libertà di scorrimento per consentire alla molla di esercitare le proprie funzioni. La causa del bloccaggio si è individuata nella presenza di una rondella non prevista dal manuale di manutenzione, che era stata interposta fra la testa del bullone 14 e l'asta 18. La presenza della rondella in questione, a causa del suo spessore, determinava, al serraggio del dado 16 sul bullone 14, interferenze fra manicotto ed asta tali da impedirne il normale scorrimento. Tale condizione è sicuramente preesistente al volo conclusosi con l'incidente. E' ragionevole anche ritenere che sotto elevati carichi il manicotto possa spostarsi; non si può pertanto affermare con certezza che la posizione del manicotto prima e dopo l'evento sia rimasta inalterata.

In tali condizioni il funzionamento del carrello risulta normale, ma ammortizzato dalla sola elasticità delle aste, in quanto la molla di precarico diviene inefficace; viene a mancare sia la protezione delle aste da eventuali sovraccarichi, che la funzione di mantenimento dei puntoni nella posizione di blocco.

Sollecitazioni anomale sul carrello anteriore nella direzione dell'asse longitudinale del velivolo, nella direzione prua/coda, quali quelle indotte da atterraggio sul ruotino ovvero da buche sulla superficie delle vie di rullaggio o della pista, possono aver determinato l'uscita dalla posizione di blocco e la deformazione dell'asta di comando.

L'esercente ha già adottato le azioni correttive ritenute opportune per evitare il ripetersi dell'accaduto. Trattasi di ispezioni e controlli da eseguire in concomitanza delle operazioni 100 e 500 h tendenti a verificare la corretta regolazione della molla di precarico e la libertà di scorrimento del manicotto nell'asta.
