INCIDENTE aeromobile PIPER PA-34-200T, marche D-GORC

Tipo dell'aeromobile e marche	Piper PA-34-200T Seneca II, marche D-GORC.
Data e ora	15 ottobre 2006, 09.55 UTC.
Località dell'evento	Aviosuperficie Valdera (PI).
Descrizione dell'evento	In fase di atterraggio su aviosuperficie con pista in manto erboso, l'aeromobile terminava la corsa di atterraggio oltre il limite di fine pista, dopo aver urtato uno dei due segnali di fine pista e oltrepassato un fossato presente oltre la testata pista. (Allegato "A", foto 1 e 2).
Esercente dell'aeromobile	Alitraining s.r.l.
Natura del volo	Turismo.
Persone a bordo	1 (pilota).
Danni a persone e cose	Nessuna lesione a persone. Danni sostanziali all'aeromobile: rottura di tutte le gambe di forza del gruppo carrello (anteriore e principale), deformazione delle pale di entrambe le eliche, deformazioni della struttura con interessamento del longherone posteriore, deformazione dei flap, rottura dell'attacco posteriore della semiala destra. L'aeromobile, inoltre, durante la corsa di arresto ha urtato, danneggiandolo, uno dei due segnali di indicazione fine pista.

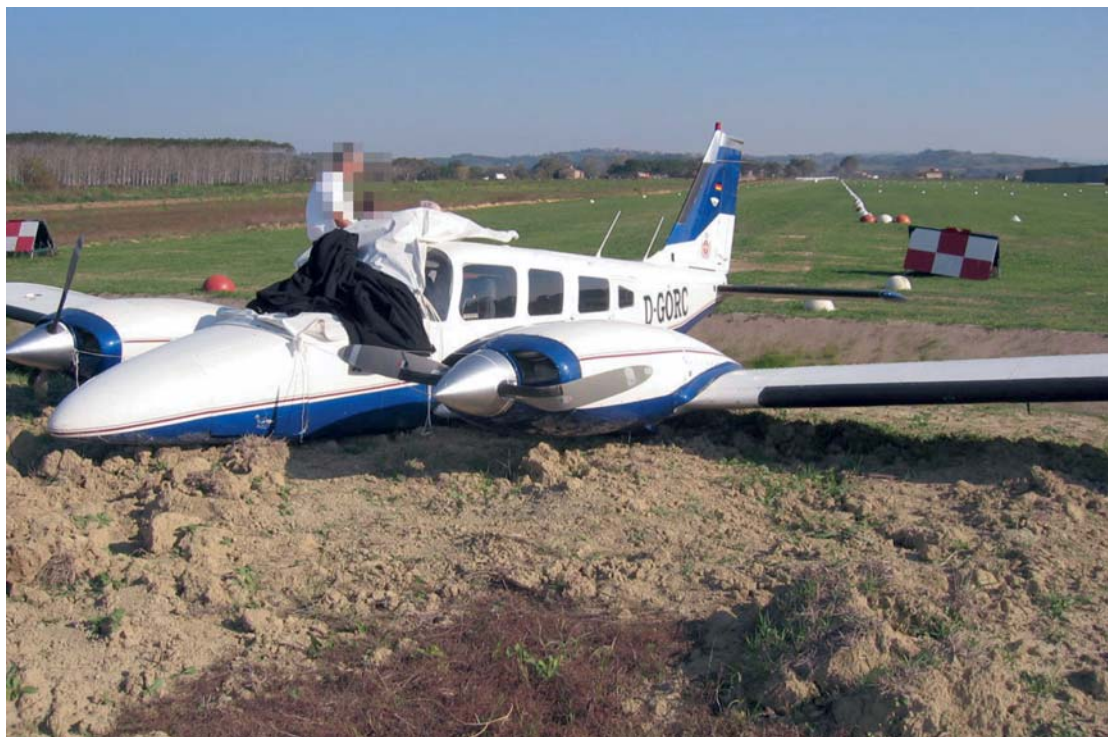
Foto 1

L'aeromobile, arrestatosi sul ciglio opposto del fossato che costeggia la testata pista 12, presentava danni al carrello, alle eliche ed alla fusoliera. In particolare, la gamba del carrello anteriore, rinvenuta all'interno del fossato e, successivamente, custodita all'interno dell'aeromobile, si presentava sfilata dal relativo cilindro e priva del perno del compasso. Le gambe del carrello principale risultavano ripiegate sotto la struttura alare.

L'aeromobile subito dopo l'evento.

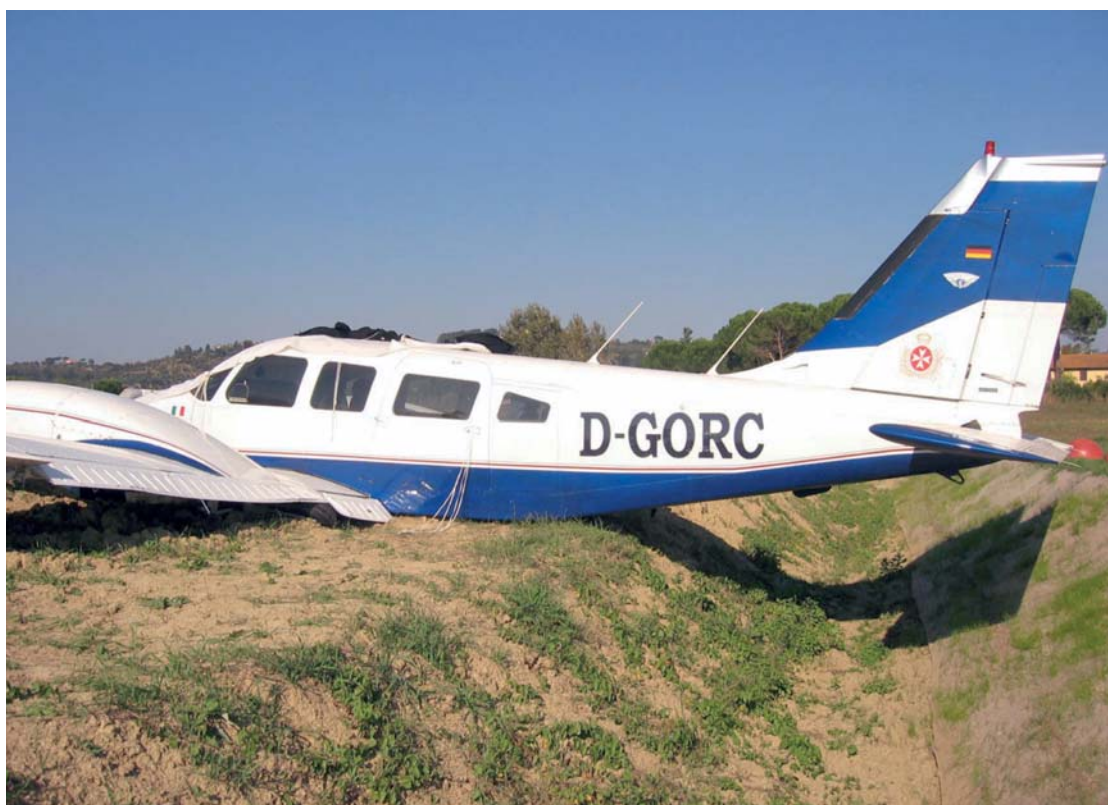
Foto 2

Al termine della pista, oltre la testata 12, vi è un fossato che costeggia, ortogonalmente, il prolungamento dell'asse pista (Allegato "A", foto 2).

Il fossato oltrepassato dall'aeromobile a termine corsa.

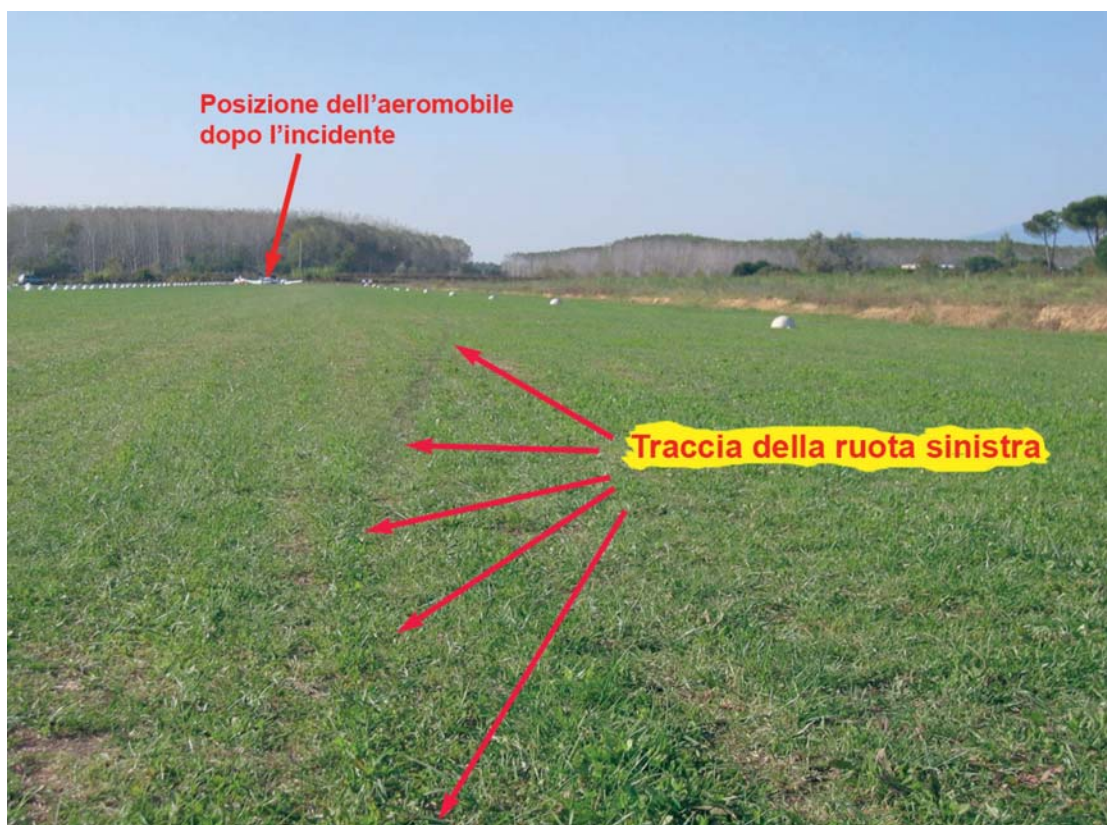
Foto 3

Sul manto erboso è stata rilevata in prossimità della metà pista e molto spostata verso il lato destro della stessa un'impronta riconducibile al contatto tra la ruota sinistra del carrello ed il terreno, che proseguiva con andamento curvilineo verso destra (Allegato "A", foto 3). Dopo circa 100 metri, la stessa traccia si riportava

verso la mezzeria della pista e unitamente a quella della ruota destra presentava caratteristiche di ruota bloccata fino al punto di arresto dell'aeromobile. Una tale disposizione e conformazione di tracce attesta che l'aeromobile ha toccato il suolo intorno alla metà pista, dapprima con la ruota sinistra, deviando la sua traiettoria verso destra, per poi ritornare a sinistra con entrambe le ruote poggiate al suolo e bloccate. Solo da questo punto risulta presente l'evidenza di bloccaggio di entrambe le ruote per effetto di un'azione frenante. Da quanto rilevato si evince che l'aeromobile abbia toccato il suolo pochi metri prima della metà pista con un assetto laterale inclinato a sinistra e con angolo di derapata a destra. Tale condizione ha portato l'aeromobile a deviare a destra dalla sua direzione di volo al momento del contatto della ruota sinistra con il suolo. L'azione correttiva da parte del pilota ha evitato che l'aeromobile uscisse sul lato destro della pista e appena riacquisito l'allineamento con l'asse il pilota ha applicato l'azione frenante. L'efficacia di tale azione frenante, tuttavia, non ha consentito l'arresto dell'aeromobile prima del superamento della testata pista.

Tracce al suolo.

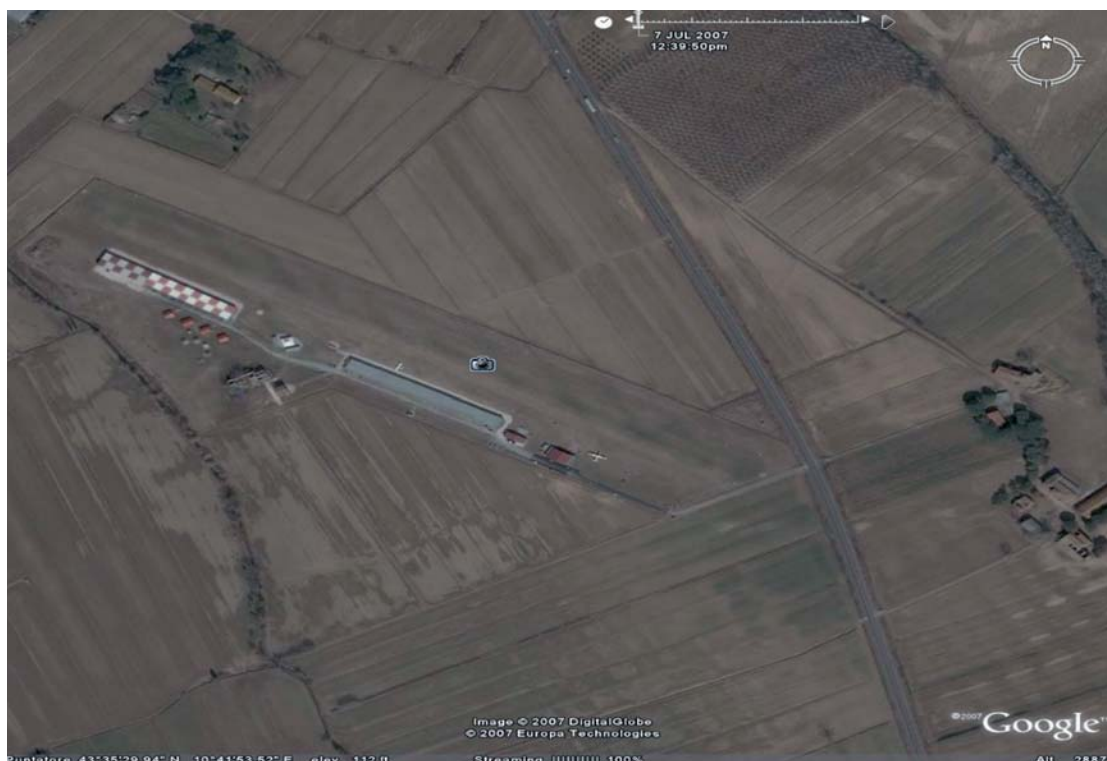
Foto 4

Vista dall'alto dell'aviosuperficie Valdera. A destra si noti la strada.
