## **INCIDENTE aeromobile Socata TB 20, marche F-GDGM**

<b>Tipo dell'aeromobile e marche</b>	Socata TB 20 Trinidad, marche F-GDGM.
<b>Data e ora</b>	20 agosto 2006, 10.20 UTC (12.20 ora locale).
<b>Località dell'evento</b>	Aeroporto di Valbrembo.
<b>Descrizione dell'evento</b>	<p>Il giorno 20.8.2006, l'aeromobile Socata TB 20 marche F-GDGM decollava da Cannes (Francia) alle ore 11.05 locali per un volo VFR con destinazione Valbrembo. Il volo si svolgeva regolarmente nelle fasi di salita iniziale, crociera ed avvicinamento all'aeroporto di destinazione. Nella fase finale di atterraggio, il pilota configurava l'aeromobile con la posizione dei flap prevista e motore al minimo, senza, però, estrarre il carrello. L'avviso/allarme sonoro, che nella citata configurazione avrebbe dovuto inserirsi per segnalare al pilota la mancata estrazione del carrello, non veniva avvertito, secondo quanto riportato dallo stesso pilota. Il punto di primo contatto con la pista (in realtà una via di rullaggio asfaltata) avveniva circa 136 metri dopo la soglia e l'aeromobile si arrestava dopo aver percorso un tratto di pista di 198 metri, riportando danni all'elica ed alla parte inferiore della fusoliera (

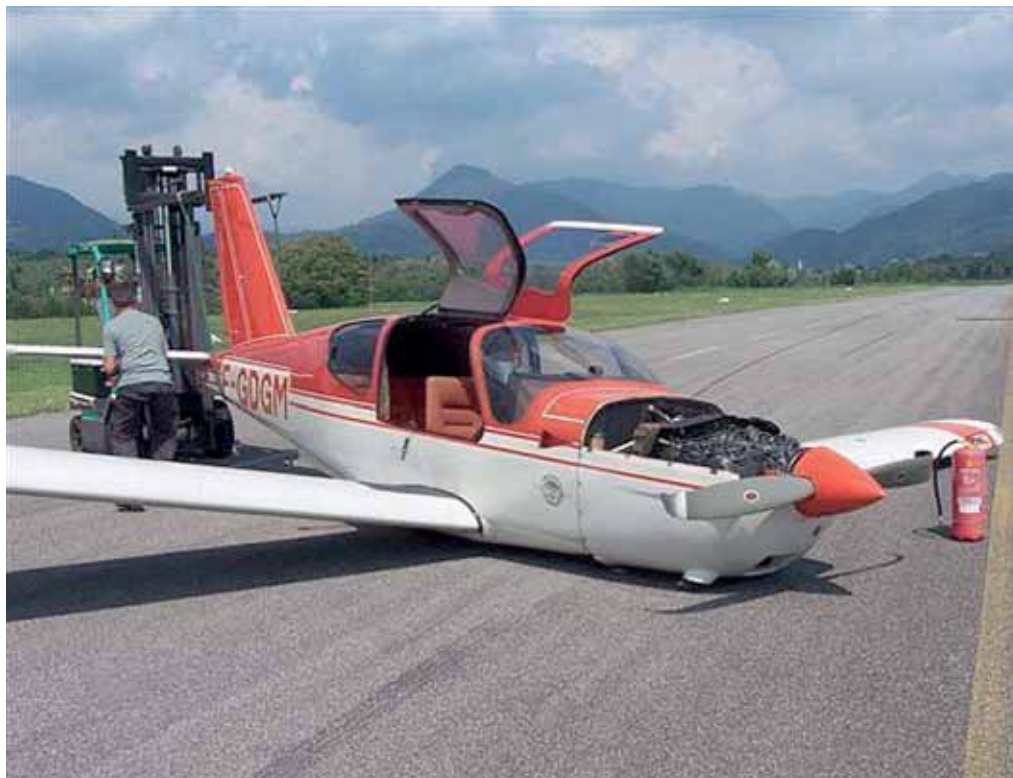
Foto n. 1

Come affermato dallo stesso pilota e confermato dalle evidenze, l'aeromobile in questione non è atterrato, come dovuto, sulla pista in erba, bensì su una via di rullaggio in asfalto situata ad est della pista di volo e parallela a quest'ultima. Tale via di rullaggio, come precisato nell'AIP Italia, è riservata al movimento dei

Arresto sulla via di rullaggio in asfalto dell'aeromobile TB 20 marche F-GDGM.

Dall'inchiesta è emerso che la via di rullaggio in asfalto verrebbe impropriamente ed abitualmente utilizzata anche come pista di volo. Si invita pertanto l'ENAC ad esercitare un più puntuale controllo sull'esercente dell'aeroporto, affinché le operazioni di volo si svolgano conformemente a quanto previsto nell'AIP Italia.

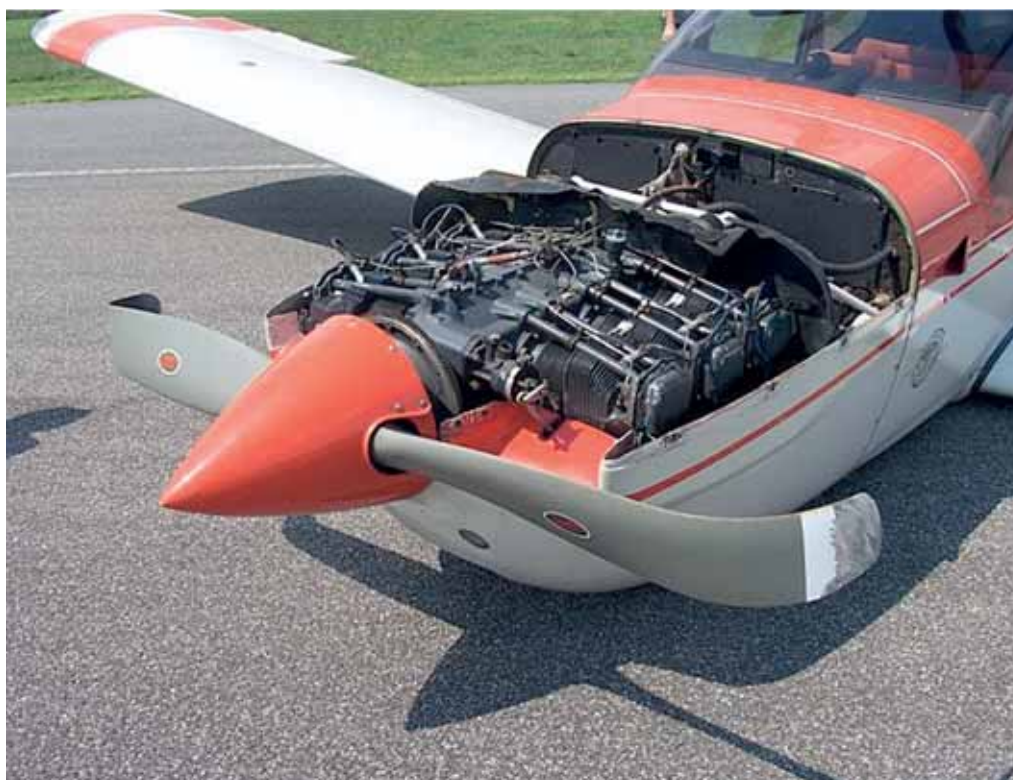
Foto n. 2

Particolare danni all'elica.

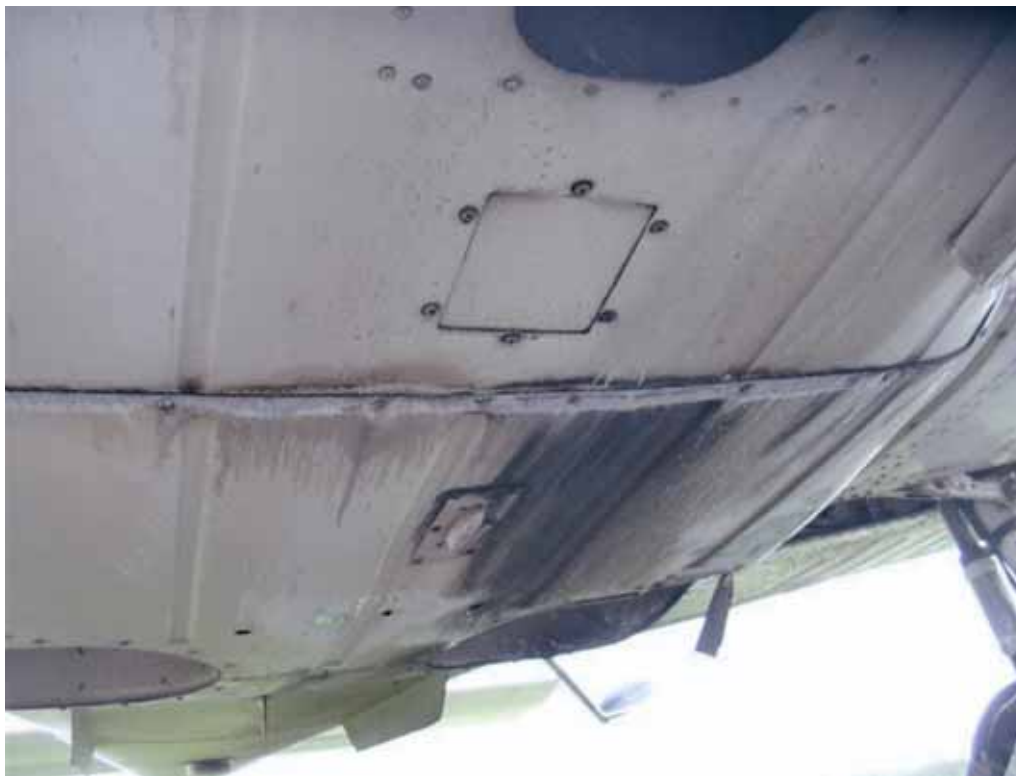
Foto n. 3

La causa dell'incidente è da individuare nella mancata estrazione del carrello da parte del pilota nella fase di atterraggio.

A tale elemento primario si associa, come concausa, il mancato funzionamento dell'allarme sonoro, che avrebbe invece dovuto attivarsi nella condizione di flap estesi e ridotta potenza motore, configurazione con cui l'aeromobile ha effettuato l'avvicinamento finale. Nel corso della ispezione delle 50h erano fra l'altro stati eseguiti dei test non programmati sul carrello (facendo pertanto ritenere che fossero già stati evidenziati dei problemi sul citato complessivo), la cui natura non è però data a conoscere, non essendovi traccia nella documentazione acquisita.

Evidenti segni di strisciata sulla parte inferiore della fusoliera.

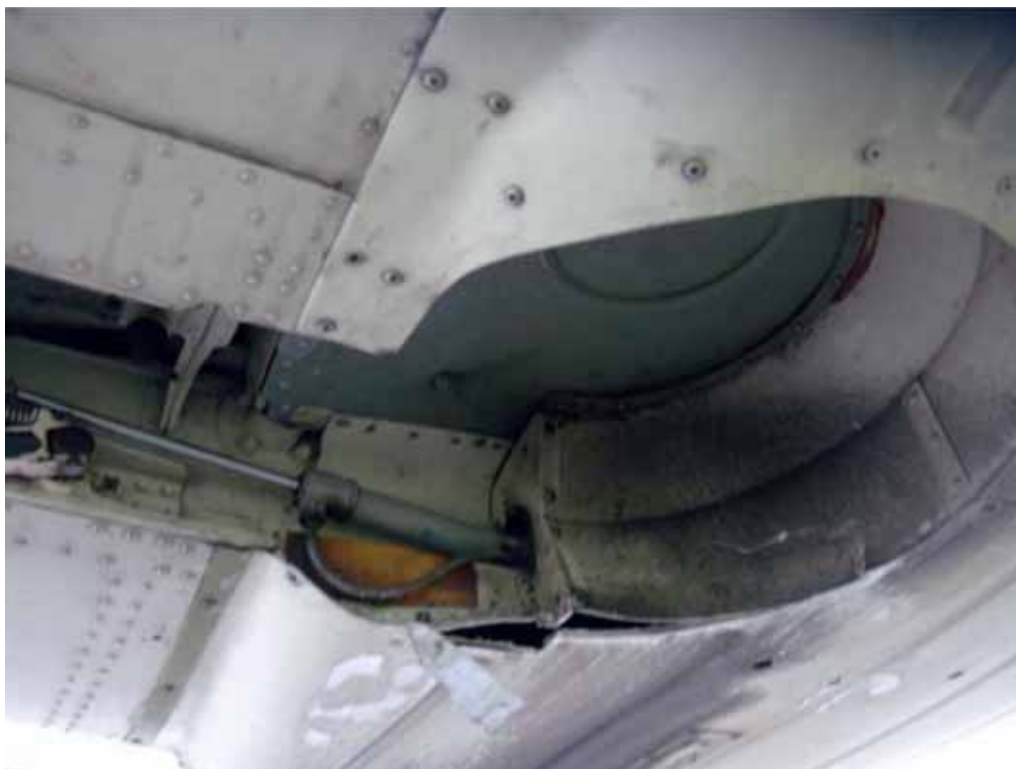
Foto n. 4

Particolare danni strutturali alla parte inferiore della fusoliera, in prossimità della sede di alloggiamento del carrello principale.
