RELAZIONE D'INCHIESTA

**INCIDENTE OCCORSO ALL'AEROMOBILE
Pilatus PC-6 B2-H2, marche F-GLTP
località Massa Cinquale (MS)
15 agosto 2002**

**AGENZIA NAZIONALE
PER LA SICUREZZA DEL VOLO**

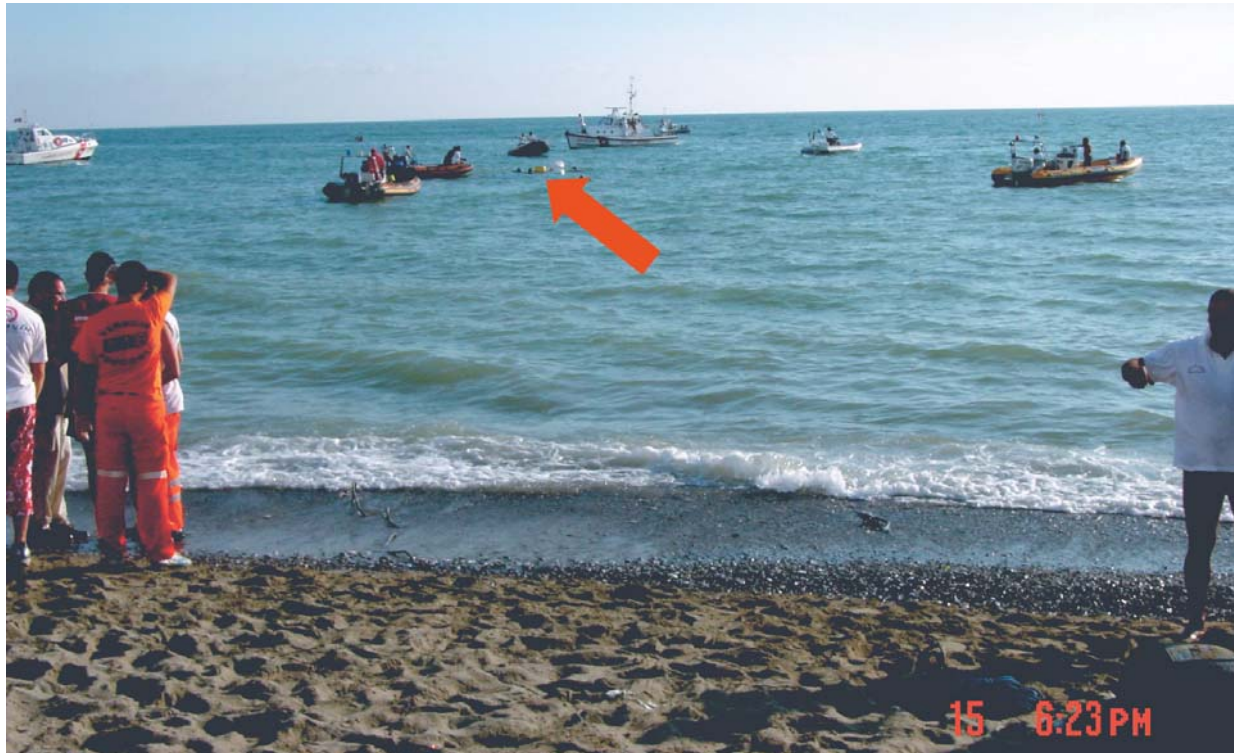
Nel corso di tale manovra, l'aeromobile perdeva la semiala destra e, avvitandosi in senso orario come da video amatoriale acquisito, precipitava in mare a circa 50 metri dalla riva (freccia rossa in foto n. 1), determinando il decesso del pilota. La semiala persa in volo, fluttuando, cadeva al suolo a circa un chilometro dai resti dell'aereo.

Foto n. 1: relitto e zona di impatto.

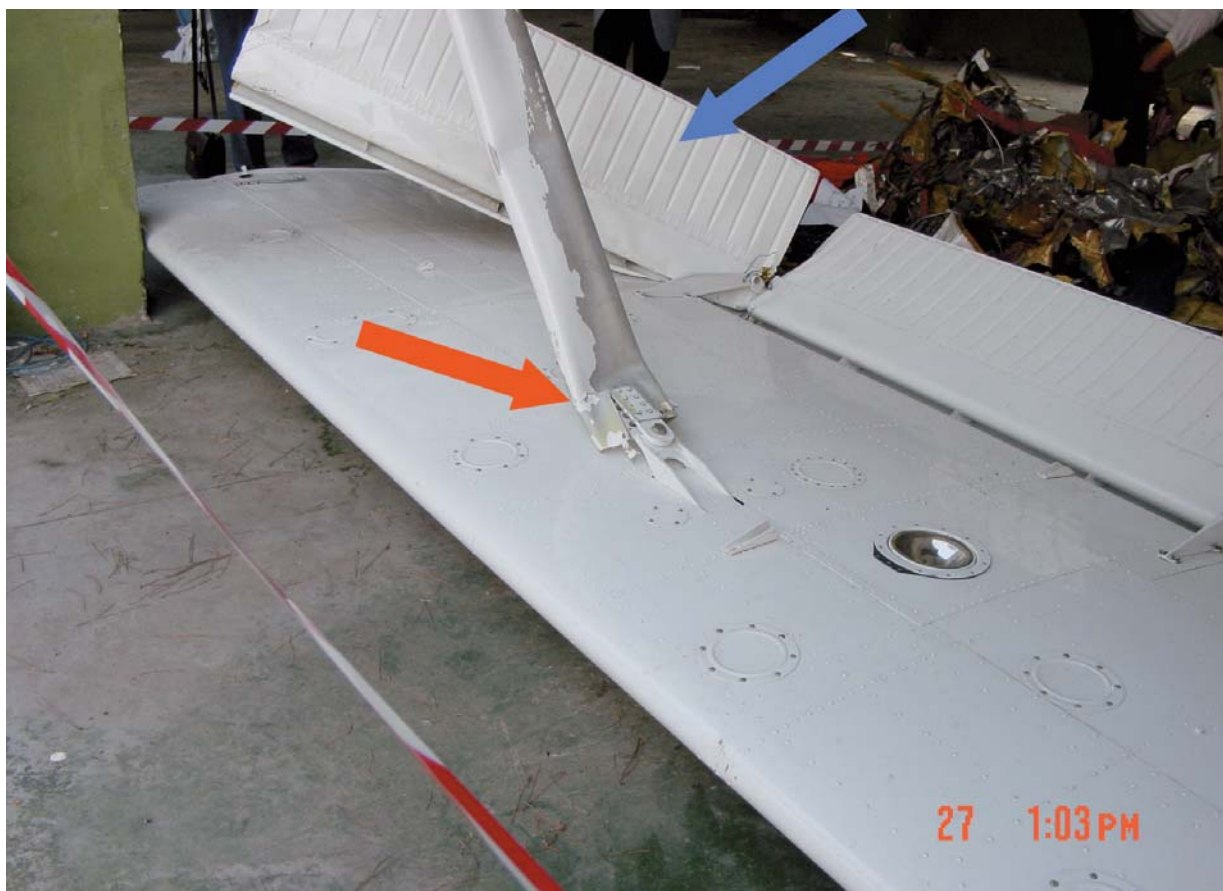
A seguito del violento impatto frontale con la superficie marina, l'aeromobile è andato completamente distrutto. La semiala destra staccatasi inizialmente dall'aeromobile (foto n. 2) è invece risultata per lo più integra. Si evidenzia che, rispetto a quanto illustrato nella foto n. 2 ove appa-

re momentaneamente ricomposto ai soli fini investigativi, il tronco di controventatura (freccia rossa) era comunque separato dalla struttura alare in corrispondenza del rispettivo attacco.

Foto n. 2: semiala destra, vista lato inferiore.

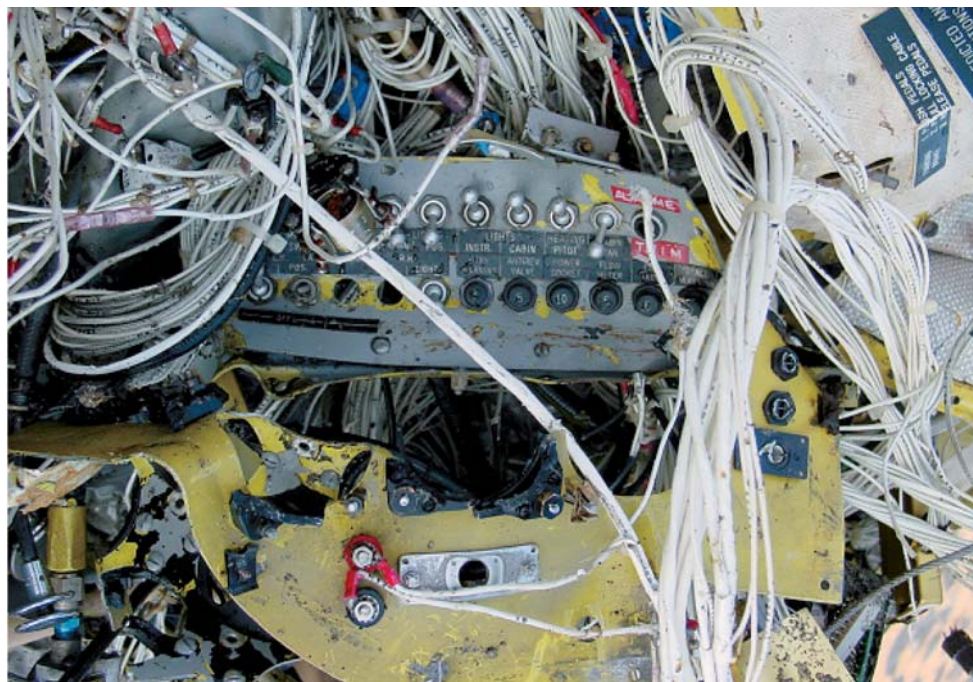
L'abitacolo risultava praticamente inesistente (foto n. 4) ed il gruppo motopropulsore presentava evidenti segni di urto (foto n. 5), in accordo con un assetto picchiato dell'aeromobile all'impatto. I danneggiamenti riportati dal motore indicano che lo stesso era funzionante al momento dell'impatto con l'acqua.

Foto n. 4: reperti della cabina di pilotaggio.

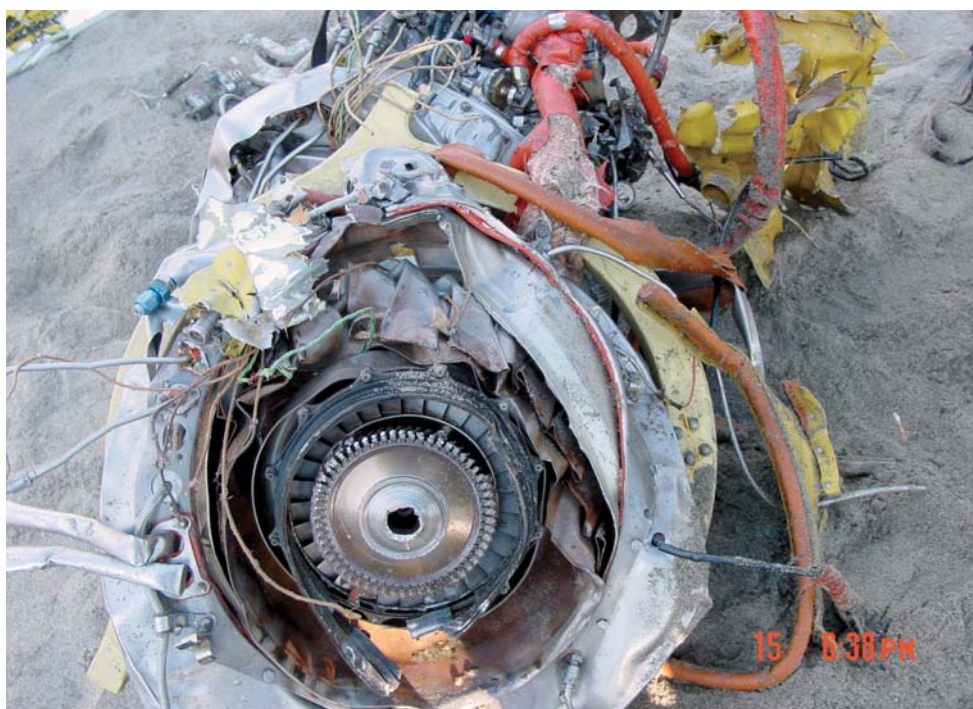
Foto n. 5: motore.

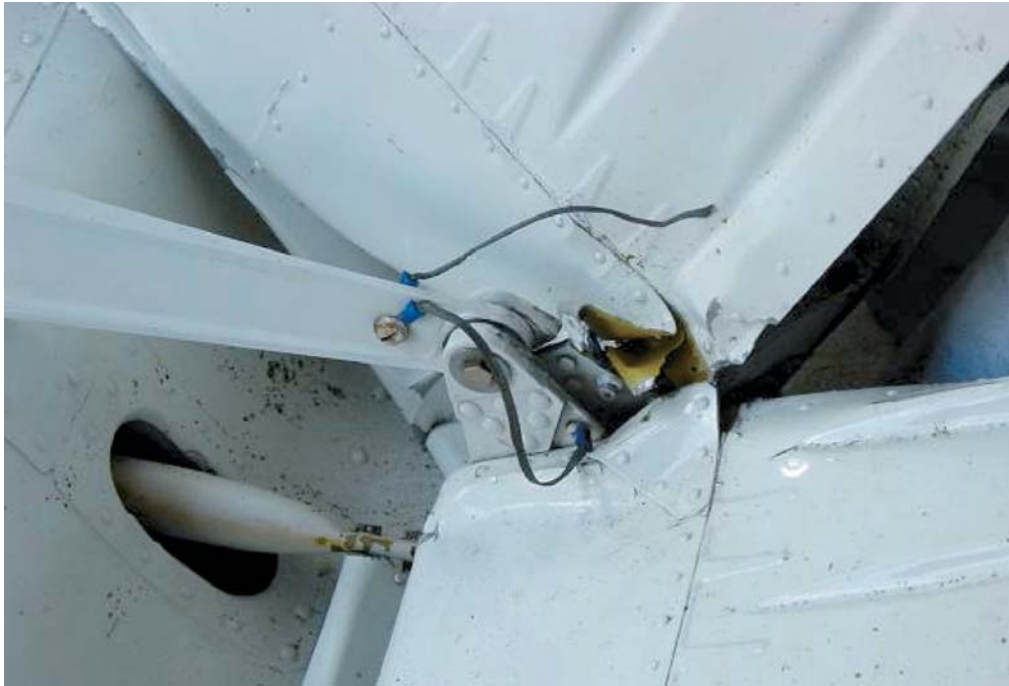
La dinamica dell'evento ha portato a focalizzare l'attenzione sulla semiala destra; tale complessivo presentava la deformazione del flap coerente con una retroflessione dell'ala contro la cellula, imperniata sull'attacco posteriore dell'ala stessa (freccia blu in foto n. 2 e particolare in foto n. 6). In particolare, l'attacco sub-alare risultava rotto in corrispondenza del foro di alloggiamento del cuscinetto (foto n. 7), rappresentante il punto di vincolo con l'attacco relativo alla controventatura. I risultati delle indagini effettuate sul suddetto complessivo sono riportate in dettaglio al successivo paragrafo 1.16.

Foto n. 6: attacco alare flap destro.

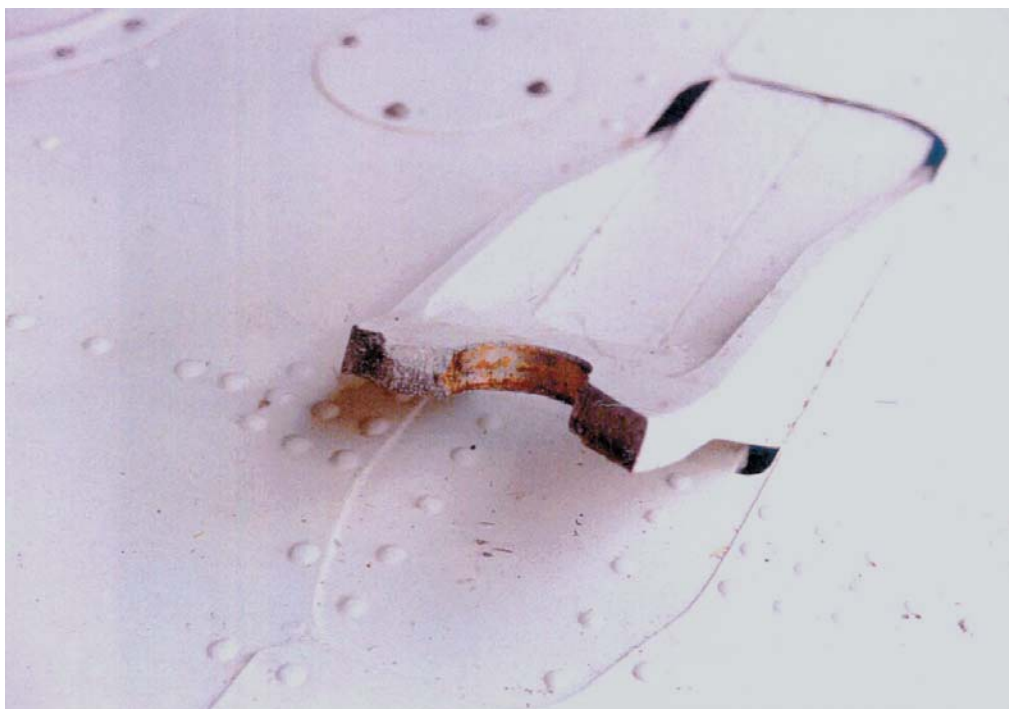
Foto n. 7: rottura attacco sub-alare destro.

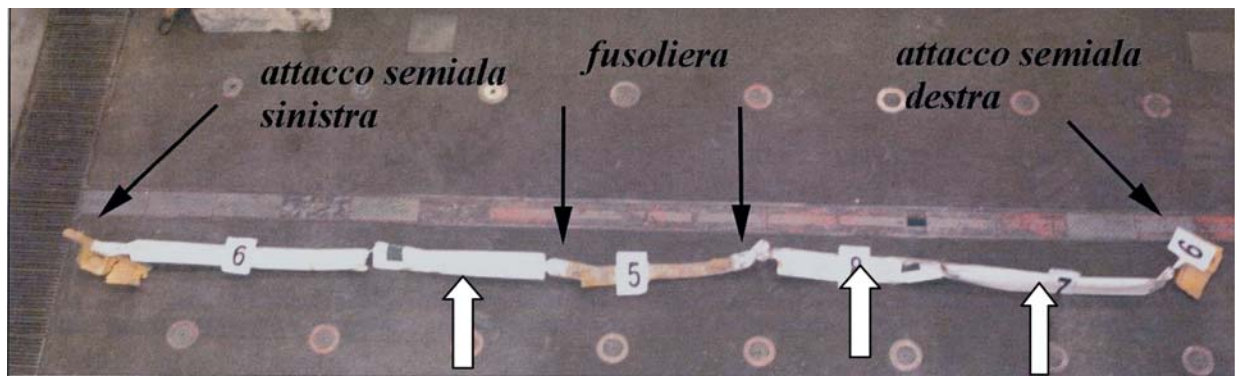
Anche sul tronco di controventatura si è riscontrata la presenza di tre rotture principali (frecche bianche in foto n. 8), tutte di tipo statico ed avvenute per sovraccarico associato ad un fenomeno di flesso-torsione.

Due di queste erano a carico della sezione destra, ed in particolare:

- in corrispondenza della zona di vincolo inferiore con il fascione ventrale di collegamento alla controventatura della semiala destra (foto n. 9);
- in corrispondenza della porzione centrale della controventatura.

Foto n. 8: tronco di controventatura.

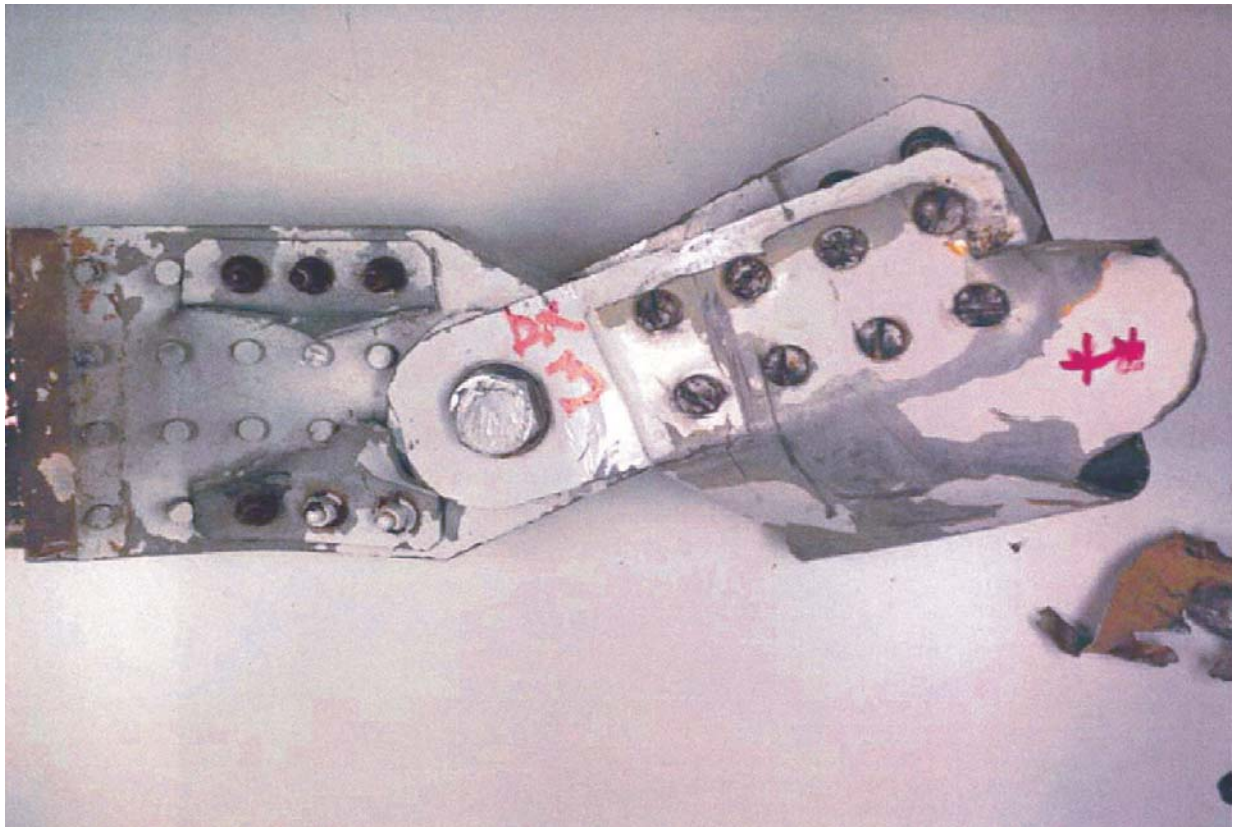
Foto n. 9: tronco di controventatura lato vincolo inferiore destro fusoliera.

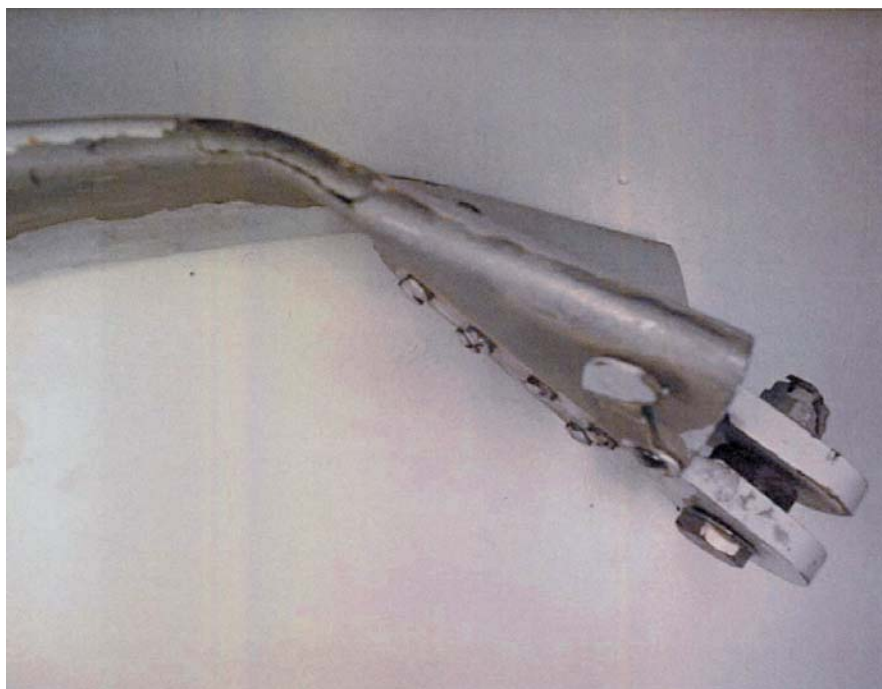
La terza ha interessato invece la sezione sinistra, ancora in corrispondenza della porzione centrale. A tali rotture si aggiungeva, nella sezione destra, una condizione di flessione della controventatura in posizione adiacente alla zona di vincolo superiore (foto n. 10), relativa all'attacco sub-alare.

Foto n. 10: tronco di controventatura lato attacco sub-alare destro.

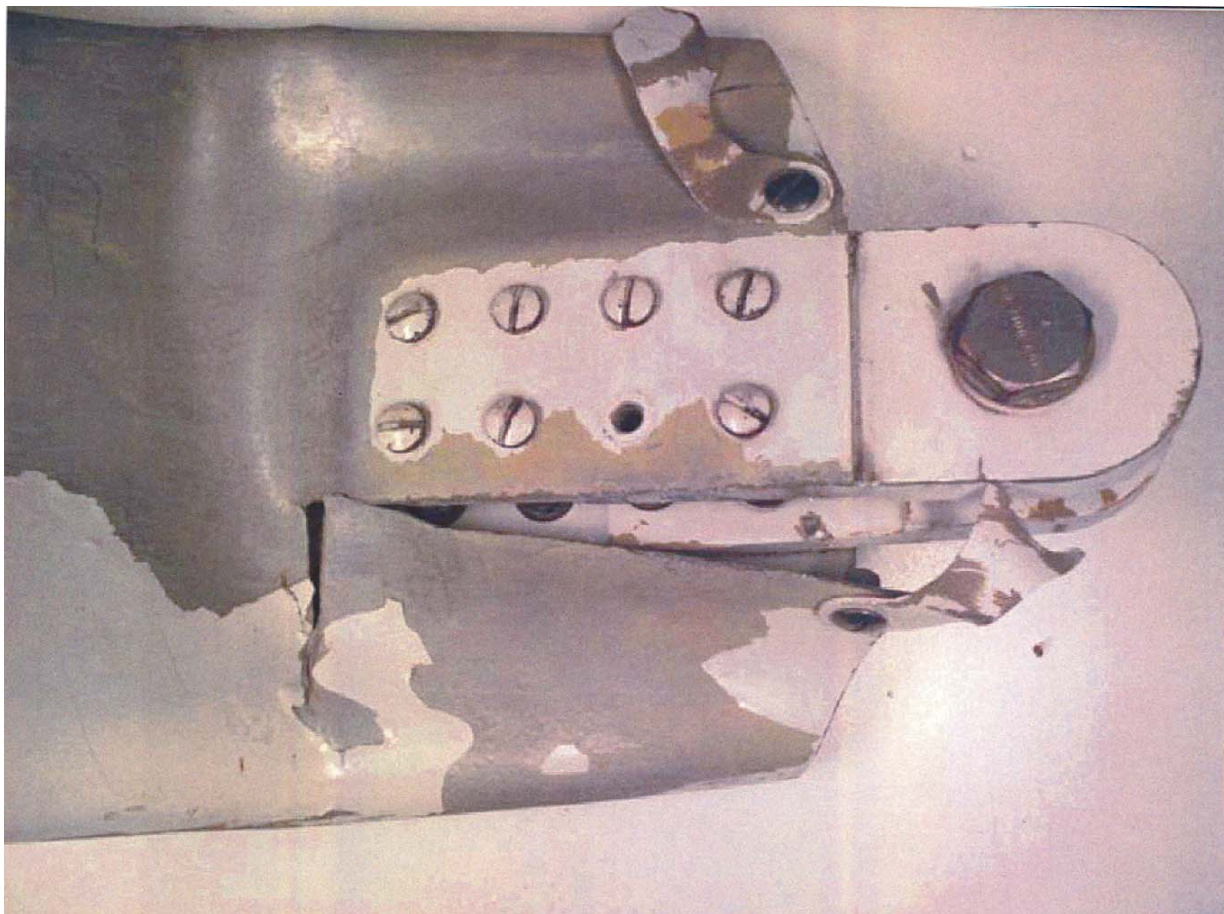
- sulla sezione destra, entrambi gli attacchi (inferiore, lato fusoliera; superiore, lato semiala destra) risultavano costituiti da due file parallele di 4 viti ciascuna, non passanti attraverso le solette degli attacchi (foto n. 11);
- sulla sezione sinistra, entrambi gli attacchi risultavano costituiti da due file parallele, ciascuna di 5 bulloni passanti attraverso le solette degli attacchi. In tal caso, però, mentre nella zona di vincolo sub-alare i distanziali erano ricavati per lavorazione meccanica (foto n. 12A), in quella di vincolo alla fusoliera i distanziali erano costituiti da boccole addizionali (foto n. 12B).

La configurazione osservata sulla sezione destra è invece relativa alla versione originale (Allegato C), che sembrerebbe non garantire parimenti una condizione di ottimale equidistanza

Foto n. 11: configurazione installativa del tronco di controventatura lato attacco sub-alare destro.

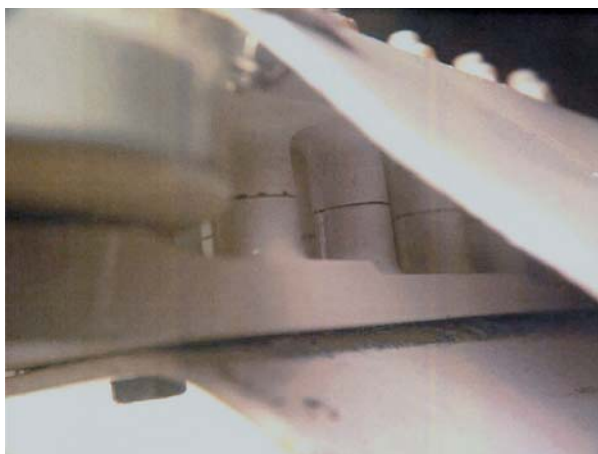
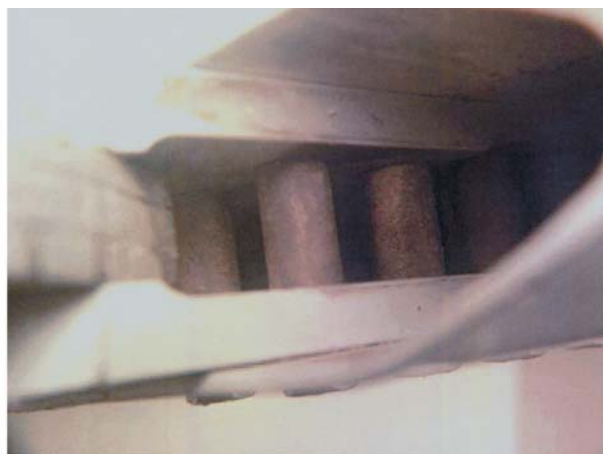
Le due configurazioni rilevate sulla sezione sinistra del tronco di controventatura erano rispettivamente conformi a quelle riportate nei disegni installativi Pilatus del 30.3.1996 (Allegato A) e dell'1.7.1992 (Allegato B) e garantiscono entrambe una condizione di equidistanza e di parallelismo tra le due solette dell'attacco.

Foto n. 12: configurazione installativa del tronco di controventatura, lato attacco sub-alare sinistro (A) e lato fusoliera (B).

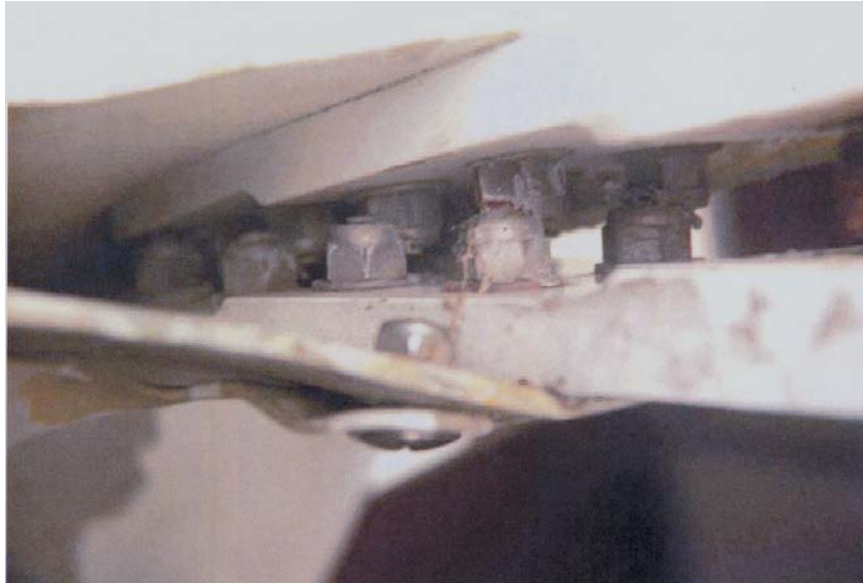
e parallelismo, come risulta dal danneggiamento dei dadi a causa dell'interferenza reciproca associata alla piegatura della controventatura (foto n. 13).

Foto n. 13: interferenza reciproca dei dadi nella originaria configurazione installativa degli attacchi del tronco di controventatura.

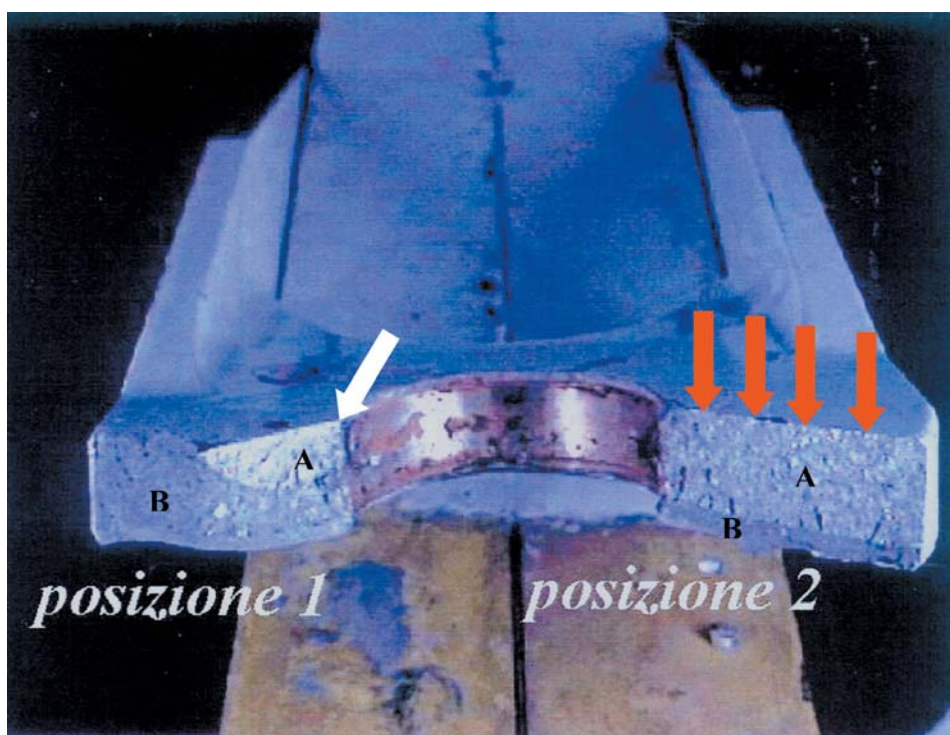
La rottura ha interessato entrambe le sezioni di materiale intorno al foro e presentava pertanto due distinte superfici di frattura (posizione 1 e 2 in foto n. 14). Su entrambe si è rilevata la presenza di due aree morfologicamente distinte:

- aree A, di aspetto piano ed a grana fine e lucente (tipico delle rotture progressive), che si dipartivano dalla superficie inferiore dell' attacco;
- aree B, a colorazione più scura e grana grossolana (tipica delle rotture per sovraccarico), che occupavano la restante porzione della superficie di frattura.

Foto n. 14: superfici di rottura in corrispondenza dell'attacco sub-alare destro.

Sebbene il meccanismo di propagazione fosse il medesimo per entrambe le posizioni, si è rilevata un' importante differenza per quanto riguarda la localizzazione dell' innesco. Infatti, mentre per la “posizione 1” l' innesco risultava unico e localizzato sullo spigolo del foro di alloggiamen-

to del cuscinetto (freccia bianca in foto n. 14), per la “*posizione 2*” l’innesco era multiplo, localizzato, cioè, su più punti della superficie inferiore (freccie rosse in foto n. 14).

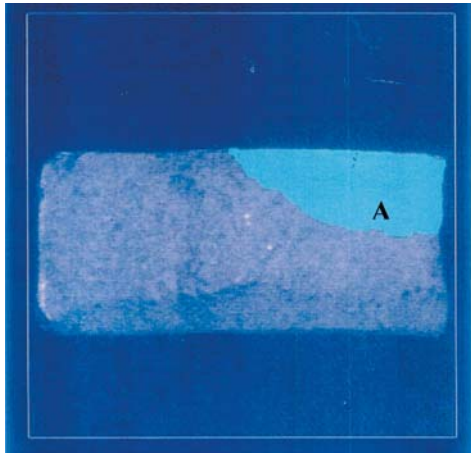
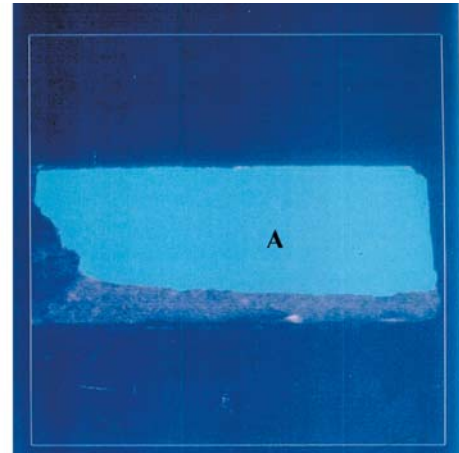
In termini di rapporto tra tali aree si è evidenziato però una notevole differenza fra le due posizioni; in effetti, l' analisi di immagine (foto n. 15) evidenziava che l' area A occupava il 18% della superficie di rottura in “posizione 1” e ben il 78% di quella in “posizione 2”.

Foto n. 15: analisi d’immagine delle due superfici di rottura.

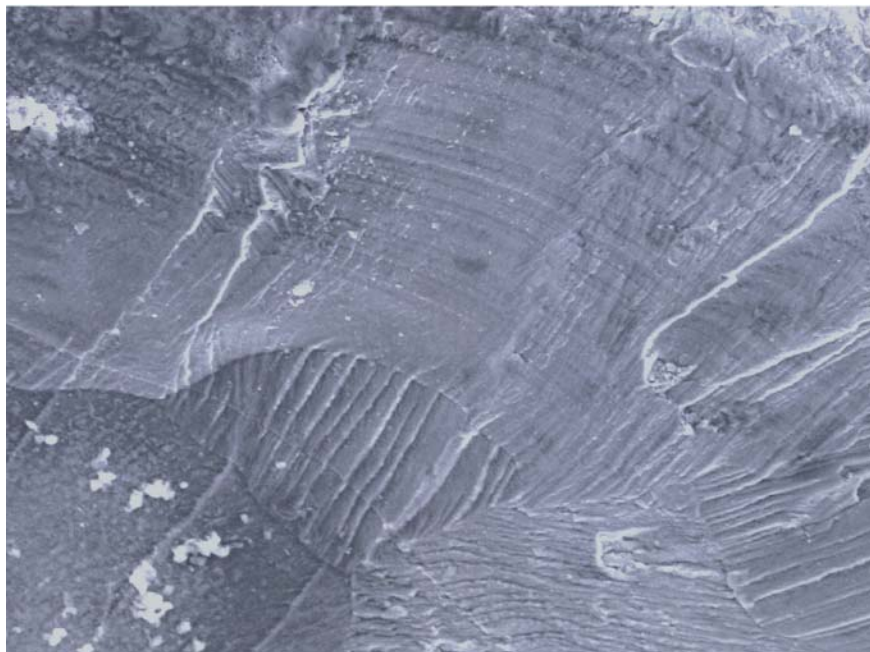
L'osservazione a più alti ingrandimenti delle aree A condotta al microscopio elettronico a scansione (SEM) ha evidenziato la presenza di striature e linee di arresto caratteristiche di un fenomeno di propagazione ciclica a fatica (foto n. 16).

Foto n. 16: osservazione SEM area A.

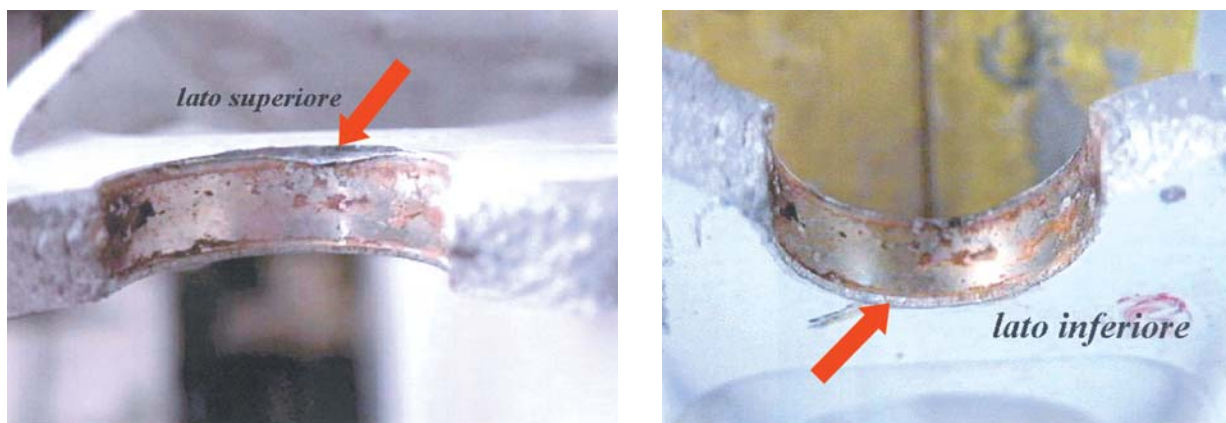
In corrispondenza del bordo del foro del cuscinetto si sono evidenziate, inoltre, le seguenti indicazioni di danneggiamento (foto n. 17).

- Superficie superiore: una ricalcatura del materiale, associabile, con ogni probabilità, ad una condizione di interferenza con la soletta dell’attacco relativo alla controventatura.
- Superficie inferiore: un’indicazione circonferenziale riconducibile, con ogni probabilità, alla rottura dell’area di vincolo del cuscinetto.

Foto n. 17: danneggiamenti sui bordi del foro di alloggiamento del cuscinetto.

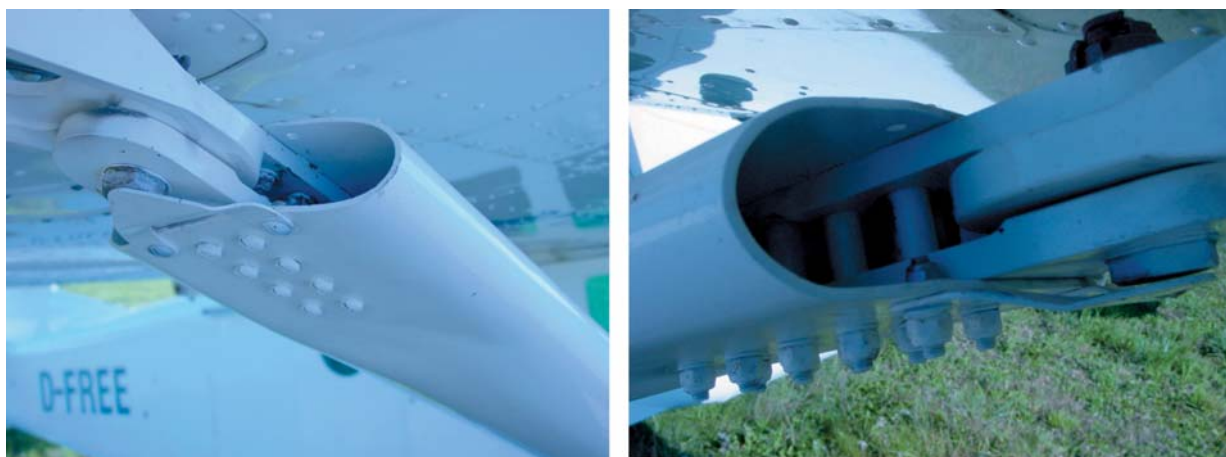
Nel corso del sopralluogo effettuato successivamente su altro aeromobile dello stesso tipo Pilatus PC-6 B2-H2, si è evidenziata analogha condizione installativa per quanto concerne il troncone di controventatura. Anche in tal caso, il lato destro è risultato assemblato tanto alla semiala quanto alla fusoliera con attacchi versione originale (cosiddetta "prima versione" - foto n. 18), mentre il lato sinistro presentava su entrambi gli attacchi la soluzione installativa prevista dalla modifica introdotta nel 1992.

Foto n. 18: soluzioni installative del tronco di controventatura su altro Pilatus PC6 B2-H2
