## **INCIDENTE aeromobile PILATUS PC-6/B2-H4, marche HB-FLI**

<b>Tipo dell'aeromobile e marche</b>	Pilatus PC-6/B2-H4, marche HB-FLI.
<b>Data e ora</b>	8 aprile 2007, 15.50 UTC.
<b>Località dell'evento</b>	Aeroporto di Casale Monferrato.
<b>Descrizione dell'evento</b>	Durante la fase di rullaggio sul piazzale di sosta aeromobili, il velivolo PC-6/B urtava con l'equilibratore destro la semiala destra dell'aeromobile tipo PA-28 marche I-CAVM, che si trovava in sosta sul piazzale stesso.
<b>Esercente dell'aeromobile</b>	Flying Devils S.A.
<b>Natura del volo</b>	Turismo.
<b>Persone a bordo</b>	Una (pilota).
<b>Danni a persone e cose</b>	Nessuna lesione a persone. L'aeromobile PC-6/B ha riportato danni all'equilibratore destro, che è stato sostituito due giorni dopo l'incidente; l'aeromobile PA-28 ha riportato danni al bordo d'attacco della semiala destra (Allegato "A").
<b>Informazioni relative al personale di volo</b>	Maschio, nazionalità svizzera, 62 anni, titolare di licenza di pilota commerciale di velivolo rilasciato dall'Autorità aeronautica svizzera nel 1993, in corso di validità. Nel mese di febbraio 2007 l'Autorità svizzera aveva rilasciato al pilota anche la licenza di pilot

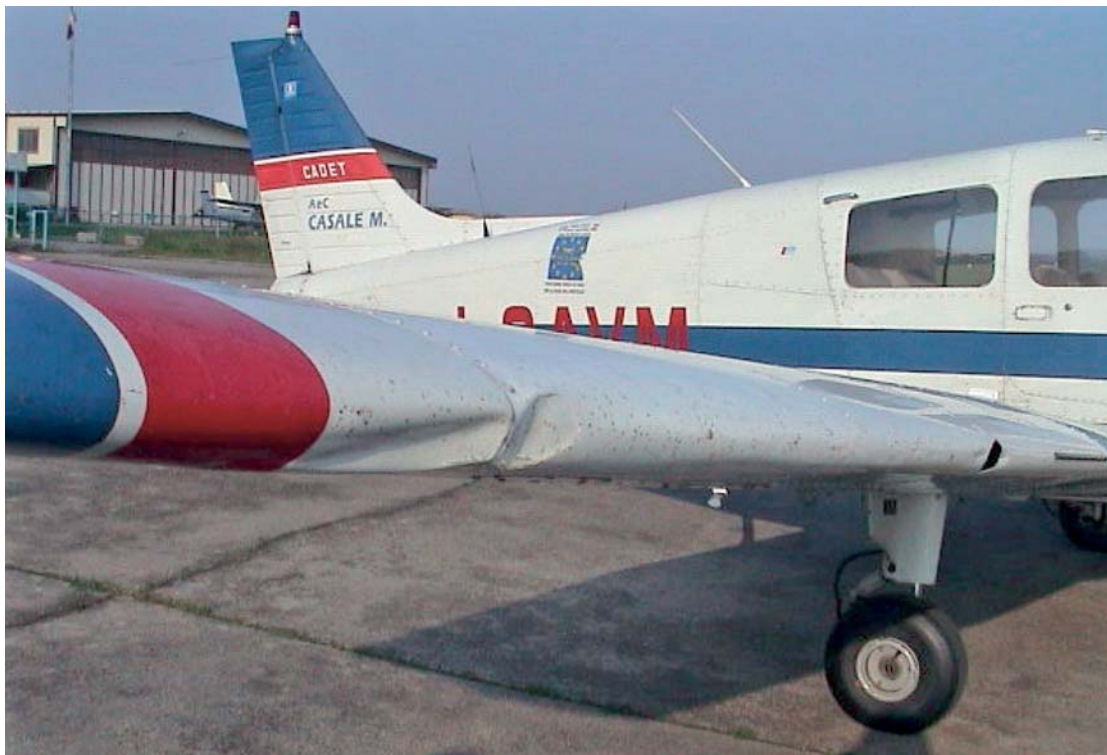
Foto 1

Sul velivolo PA-28 marche I-CAVM erano presenti danni sul bordo d'attacco della semiala destra e, più in particolare, erano presenti deformazioni e lacerazioni del rivestimento che, a partire da un metro dalla radice della semiala, si estendevano fino all'estremità della semiala stessa (Allegato "A", foto n. 1).

Danni alla semiala destra dell'aeromobile PA-28 I-CAVM.

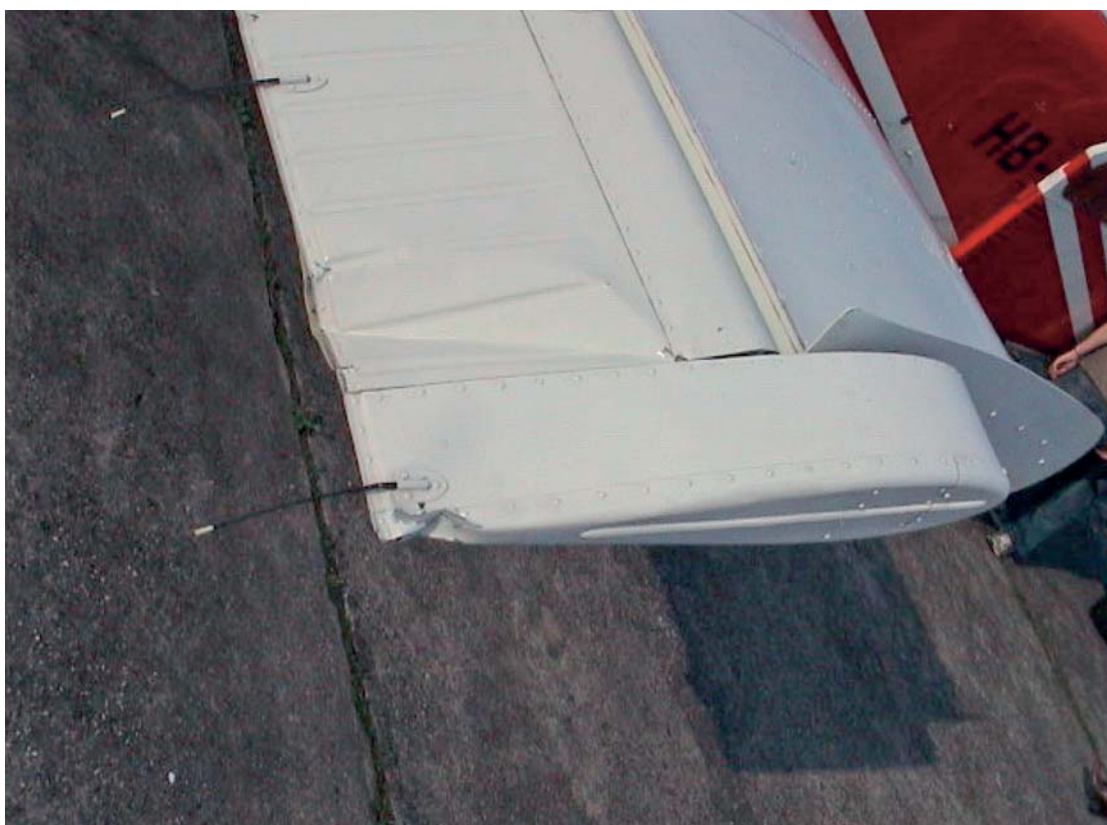
Foto 2

Sul velivolo Pilatus HB-FLI erano presenti danni a carico del solo equilibratore destro.

In particolare, il danneggiamento ha interessato l'estremità destra dell'equilibratore, in prossimità del bordo di uscita, con conseguente schiacciamento e deformazione delle lamiere della carenatura (Allegato "A", foto n. 2).

Danni all'equilibratore destro del PC-6 HB-FLI.

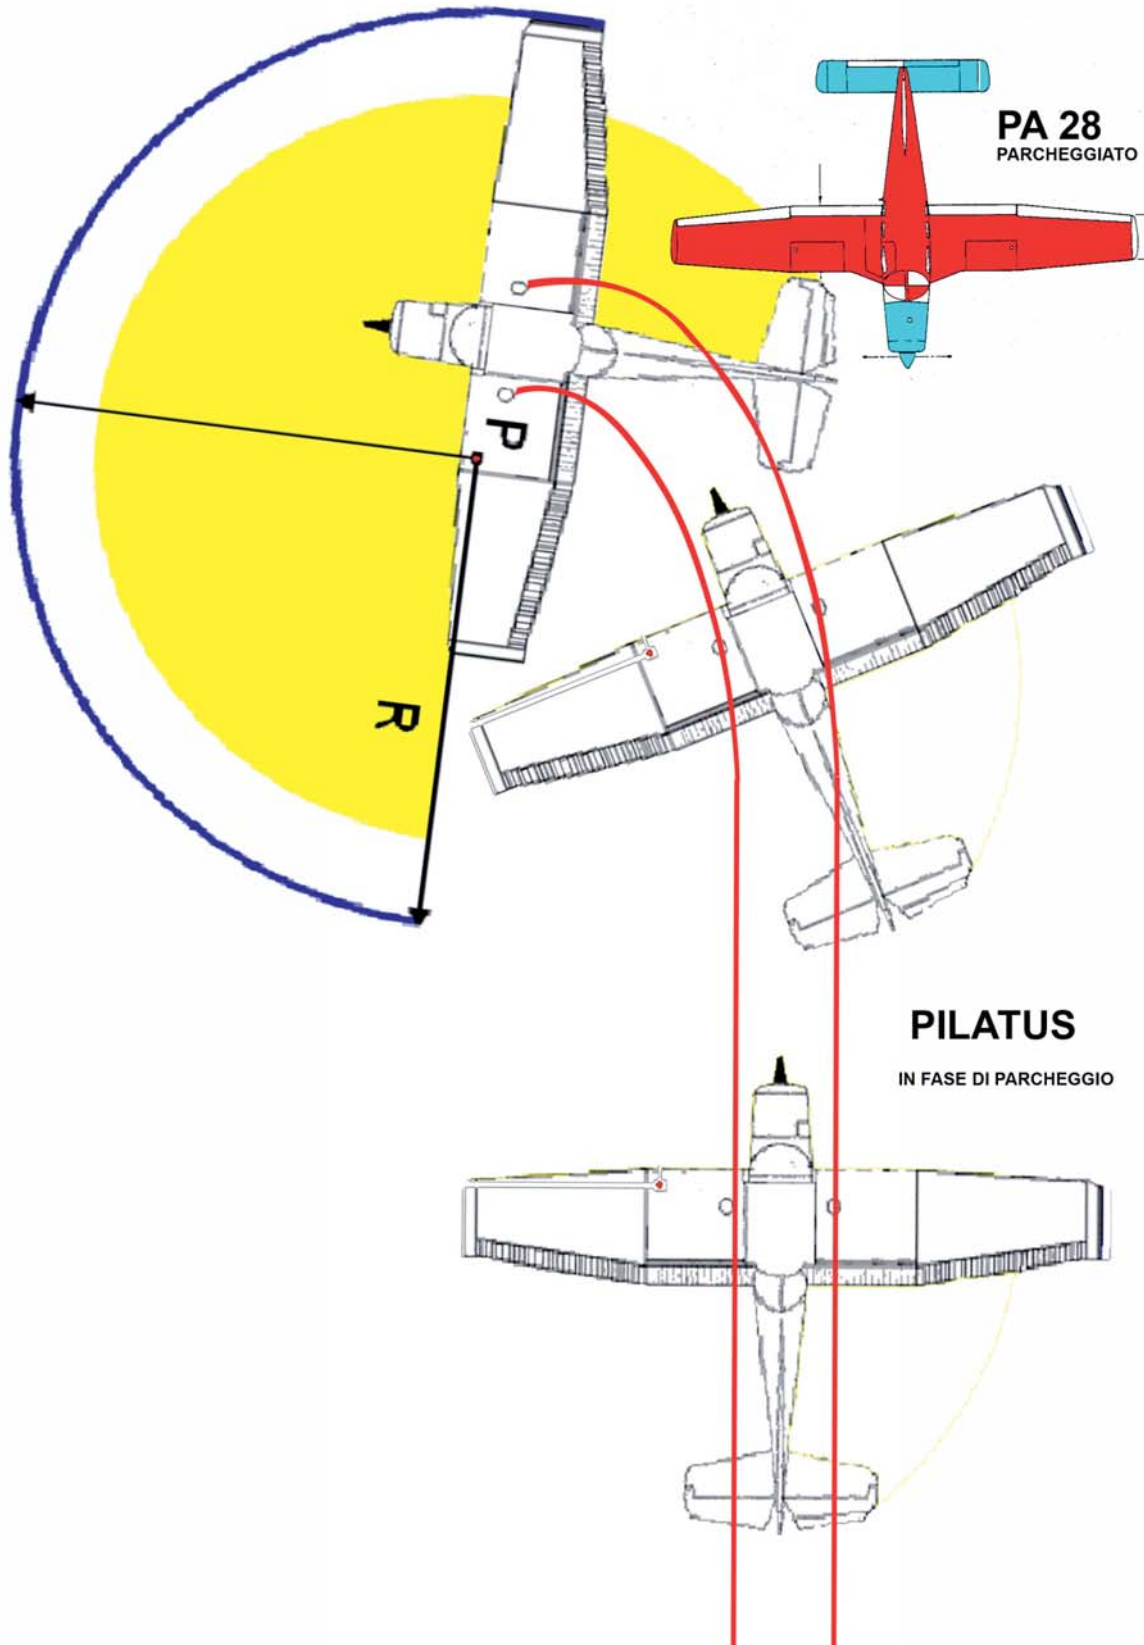
## DINAMICA DELL'INCIDENTE

In considerazione delle sopra descritte caratteristiche dimensionali degli aeromobili e dei danni riportati dagli stessi è stato possibile ricostruire la seguente dinamica dell'evento, così come riportata anche in forma grafica in Allegato "C". L'aeromobile I-

L'aeromobile HB-FLI, dopo aver rullato fino al piazzale di sosta, si avvicinava quasi frontalmente all'aeromobile in sosta I-CAVM. Giunto in prossimità dello stesso (a circa 15 m), il pilota girava a sinistra per far compiere al proprio velivolo una rotazione di 180°, al fine di parcheggiarlo, con prua verso la pista, di fianco a destra del PA-28 già in sosta.

Durante tale manovra, effettuata con perno sulla ruota sinistra, la semiala destra del Pilatus (la cui altezza dal suolo è di circa 2 m) passava al di sopra della semiala destra del PA-28 (la cui altezza dal suolo è di circa un metro), mentre la coda (la cui altezza dal suolo è di circa 1 m) andava ad urtare contro la semiala destra del Piper.

Il *pivot point* è ubicato approssimativamente sui punti di fissaggio dei montanti delle semiali, pertanto quando viene effettuata una sterzata a raggio minimo la coda del velivolo effettua un movimento in senso laterale, descrivendo una circonferenza di raggio inferiore di circa 1 m rispetto a quella descritta dalla estremità della semiala esterna alla sterzata.

In Allegato "C" viene evidenziato in colore giallo il relativo settore interessato da tale movimento della coda e degli impennaggi e che necessariamente deve essere considerato libero da ostacoli durante la effettuazione della manovra in questione.
