RELAZIONE D'INCHIESTA

**INCIDENTE OCCORSO ALL'AEROMOBILE
Partenavia P.57 FACHIRO II, marche I-ALIF
Località Caccuri (Crotone)
12 luglio 2003**

**AGENZIA NAZIONALE
PER LA SICUREZZA DEL VOLO**

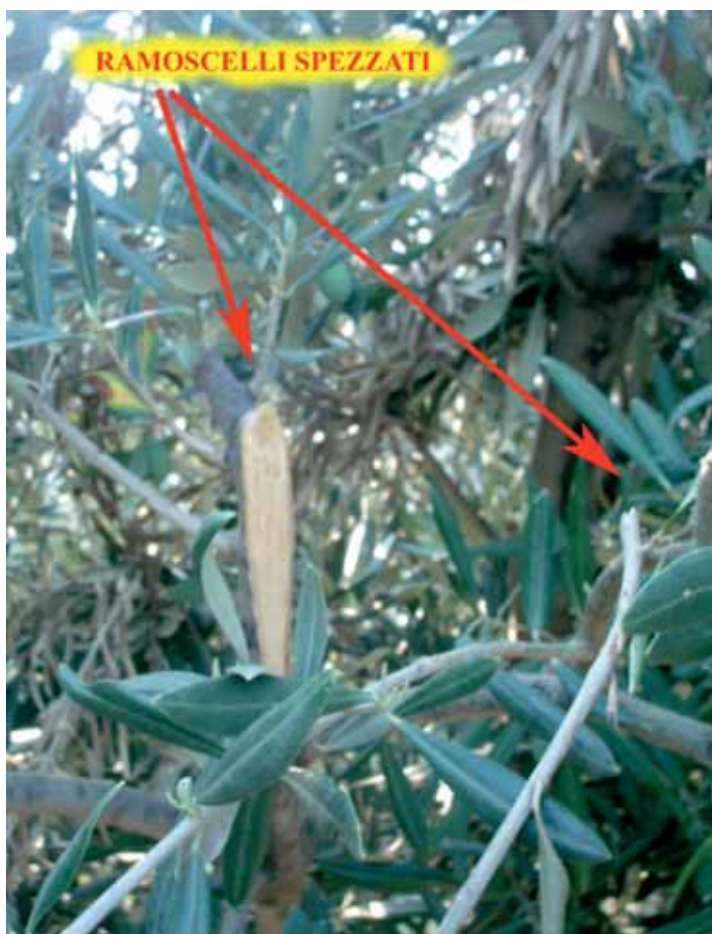
Sulla sommità dell'albero si notano lievi danneggiamenti delle fronde caratterizzati dalla estremità spezzata di alcuni ramoscelli, come visibile nella foto.

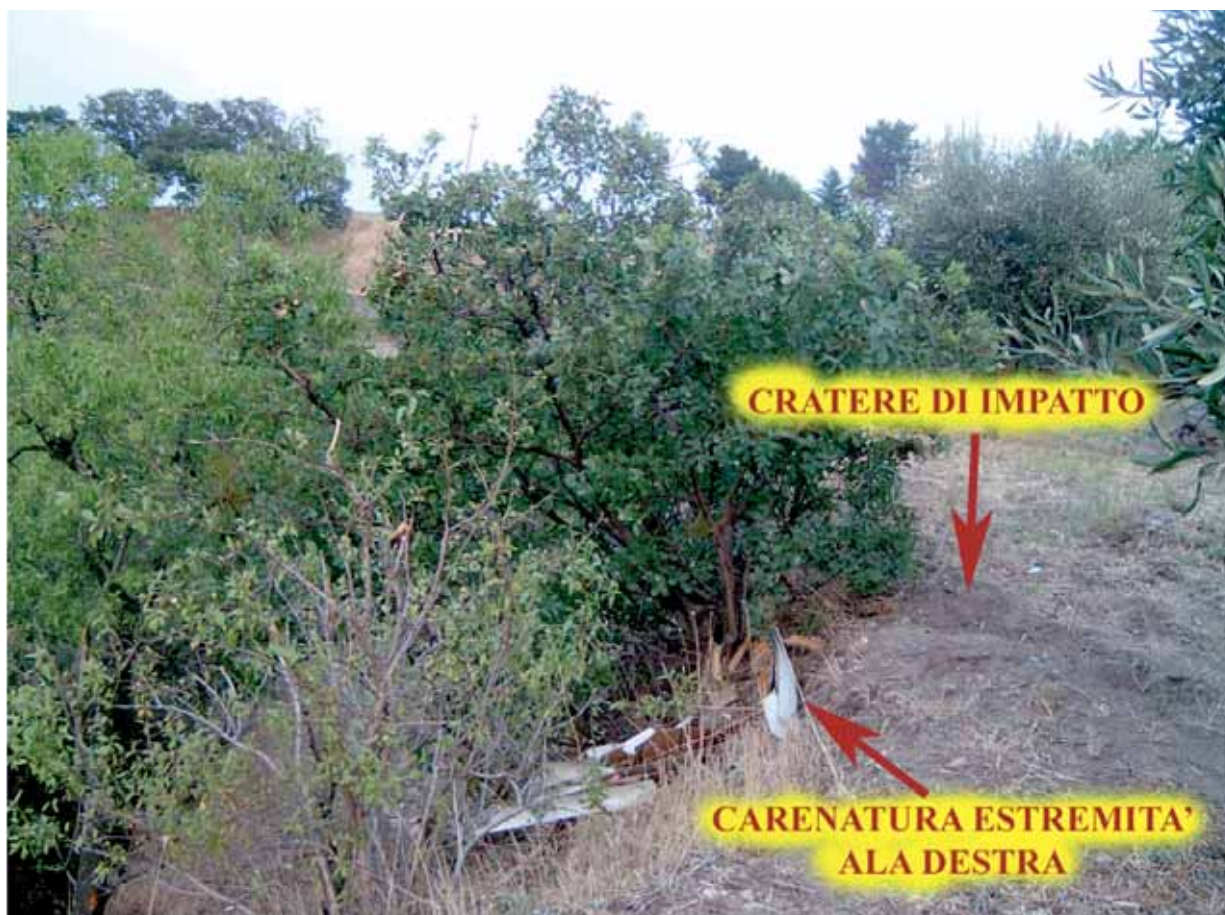
Sul bordo a strapiombo della terrazza, in prossimità di alcuni arbusti e a circa 3 metri dall'albero di ulivo in direzione sud-est, si nota un piccolo cratere di impatto molto netto a forma rettangolare di lunghezza di circa un metro, di larghezza di circa cinquanta centimetri e di profondità di circa 5 centimetri. Gli arbusti sporgenti sul dirupo, in prossimità di questo cratere, presentano vistosi danneggiamenti delle fronde, con rami spezzati ed escoriazioni sui tronchi. All'interno del cratere ed in prossimità di esso si rileva la presenza di frammenti lignei e rivestimento tessi-

le della struttura alare del velivolo, unitamente alla carenatura di estremità della semiala destra (foto in alto). A circa due metri più in basso dal cratere è presente una roccia sporgente, sulla cui estremità sono visibili alcune scalfitture e segni di urto da oggetto metallico.

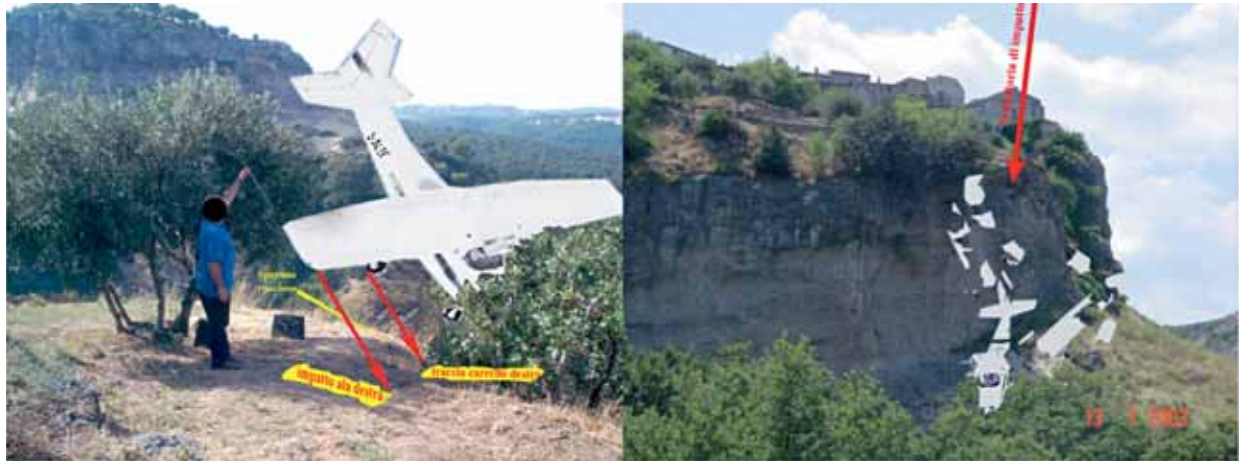
Dalla disposizione e dalle caratteristiche oggettive delle tracce rilevate, si deduce che il cratere sul bordo della terrazza è stato determinato dall'impatto della semiala destra del velivolo contro di esso. La congiungente del cratere di impatto con la sommità dell'alberello di ulivo al centro della terrazza definisce una traiettoria di impatto di circa 60° , come da ricostruzione sottostante.

Il solco sullo sperone roccioso è stato determinato dal contatto della ruota destra del carrello principale con esso. La profondità costante del solco sul dorso in pendenza dello sperone roccioso attesta che il contatto della ruota è avvenuto con una traiettoria parallela ad esso e quindi inclinata verso il basso di circa 60° .

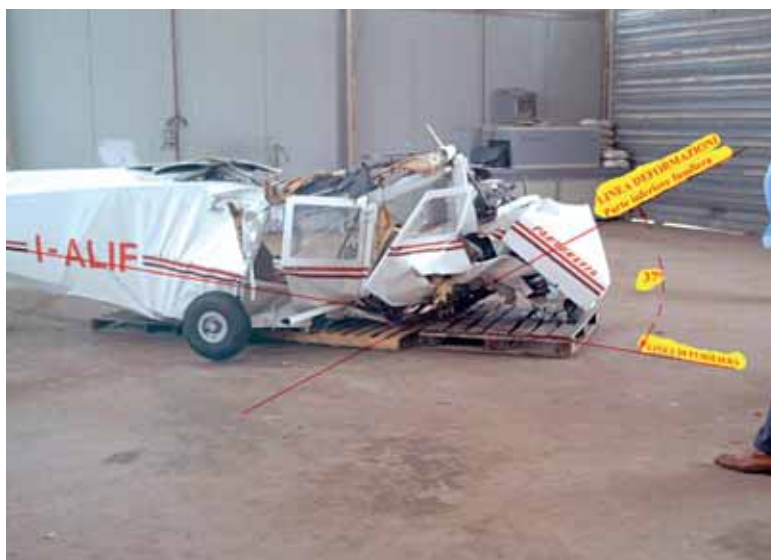
na, come rilevabile nella foto a lato. La deformazione, inoltre, evidenzia un piano di schiacciamento delle strutture deviato verso destra di circa $3^{\circ}/6^{\circ}$ rispetto all'asse trasversale del velivolo. Questa deformazione, osservabile principalmente in corrispondenza della ordinata para-fiamma e del supporto carrello anteriore, ha interessato anche il

castello motore, che, per effetto dell'urto e del peso del motore, si è piegato verso il basso conferendo a tutta la struttura ventrale una caratteristica conformazione concava con la parte anteriore del motore fortemente inclinato verso il basso. Le parti metalliche della fusoliera risultano essere in buono stato di conservazione, adeguatamente protette con verniciatura anticorrosiva e senza evidenze di fenomeni di ossidazione o corrosione. La tela di rivestimento in "dacron" risulta essere in ottimo stato senza segni di degrado o vetustà.

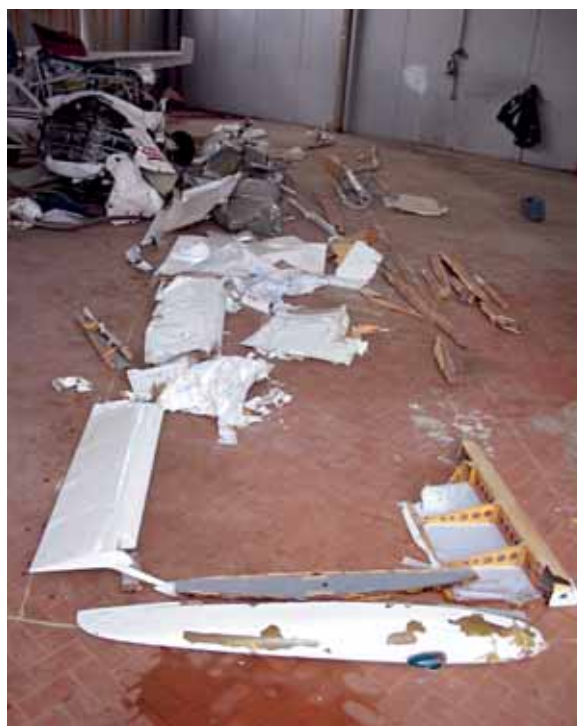
Lo stato di conservazione del legno appare ottimo, così pure gli incollaggi, la vernice protettiva

e la struttura principale dei longheroni. La tela di rivestimento in “dacron” risulta essere in buono stato e di recente installazione. Le cuciture e gli incollaggi della tela risultano essere di ottima fattura.

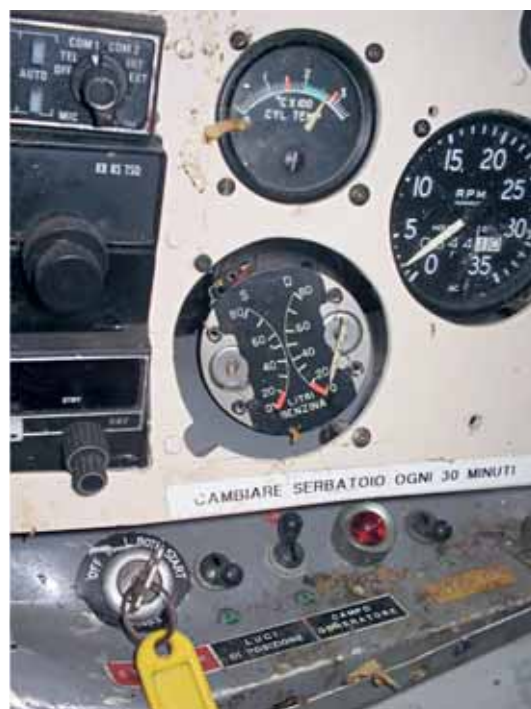
Solo la lancetta dello strumento temperatura cilindri, foto a lato, risulta bloccata sull’indicazione di

265°C, al limite dell'arco verde di tolleranza di 200° / 270°C.

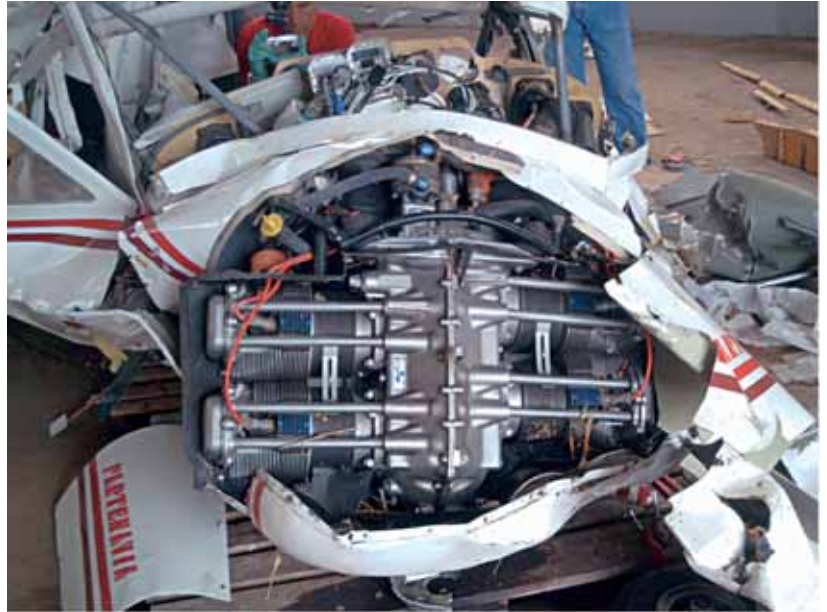
Il volano dentato di avviamento elettrico presenta la rottura di tutta la campana di accoppiamento alla flangia albero motore.

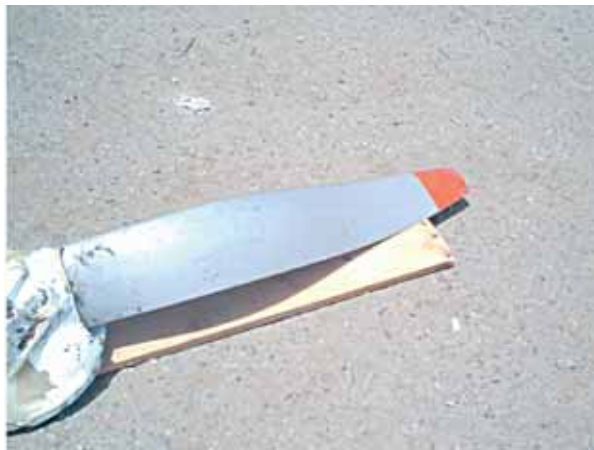
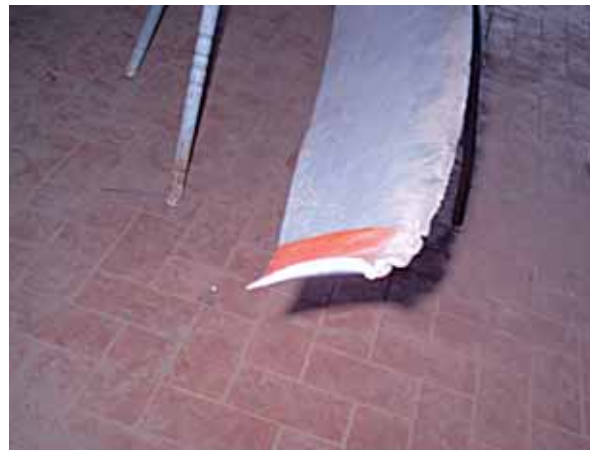
L'altra pala in alluminio presenta, invece, un'ampia deformazione in avanti rispetto al piano di rotazione, che diventa più marcata verso l'estremità. Sul bordo circonferenziale esterno della pala si nota una consistente abrasione della estremità, con asportazione di circa un centimetro di materiale per tutta la sezione. Sul bordo di attacco, in prossimità della estremità della pala, sono

rilevabili intaccature da urto con oggetti duri, mentre sulla vernice protettiva del dorso e ventre della pala sono presenti abrasioni da sfregamento per elica in movimento.

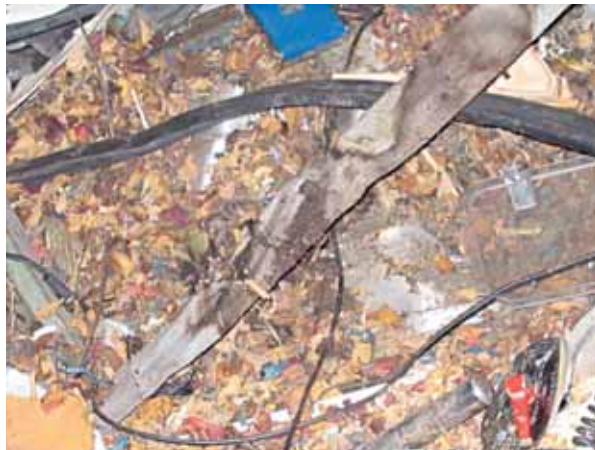
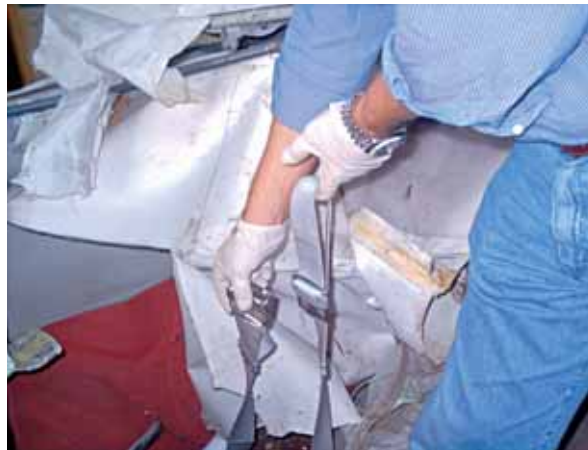
La cintura di sicurezza del posto di pilotaggio di sinistra risulta sganciata ed evidenzia marcate deformazioni da stiramento delle fibre con deposito superficiale di sostanze ematiche, come visibile nelle foto sotto riportate.

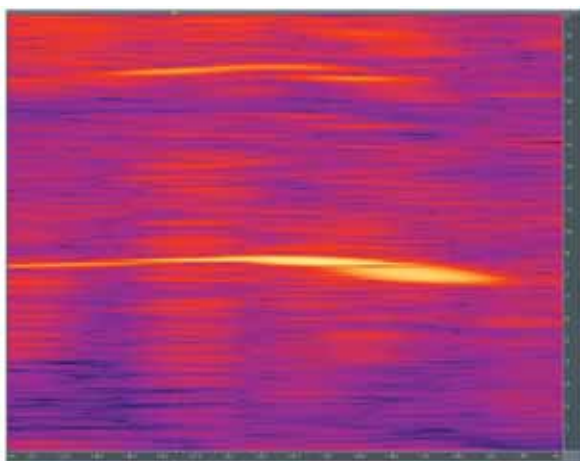
Spettro rumore al momento dell'incidente

Il confronto tra lo spettro del rumore emesso dal motore in questa fase con quello emesso da un motore di uguali caratteristiche in fase di spegnimento dimostra come, durante la traiettoria finale di impatto al suolo, il motore funzionasse regolarmente ed a regimi molto prossimi a quelli di massima potenza.

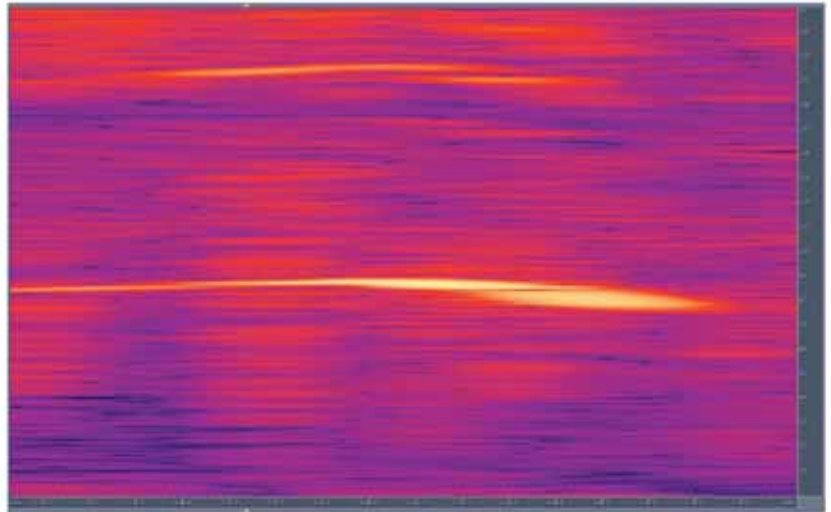
Per la fase di volo relativa all'impatto si rileva invece un consistente incremento del numero dei giri fino a 2640 rpm, molto prossimi a quelli massimi, che diminuiscono gradualmente nell'arco dei successivi 2 secondi per poi mantenersi costanti. Durante l'impatto e per un tempo di circa un secondo e mezzo, il rumore del motore diminuisce di intensità senza alcuna variazione di frequenza come da diagramma a lato.

Tale particolarità attesta che, al momento dell'impatto contro il ciglio della terrazza naturale, il motore ruotava ad un regime non inferiore a 2340 rpm e che lo stesso ha continuato a ruotare per qualche frazione di secondo anche durante la successiva fase di caduta nel dirupo.

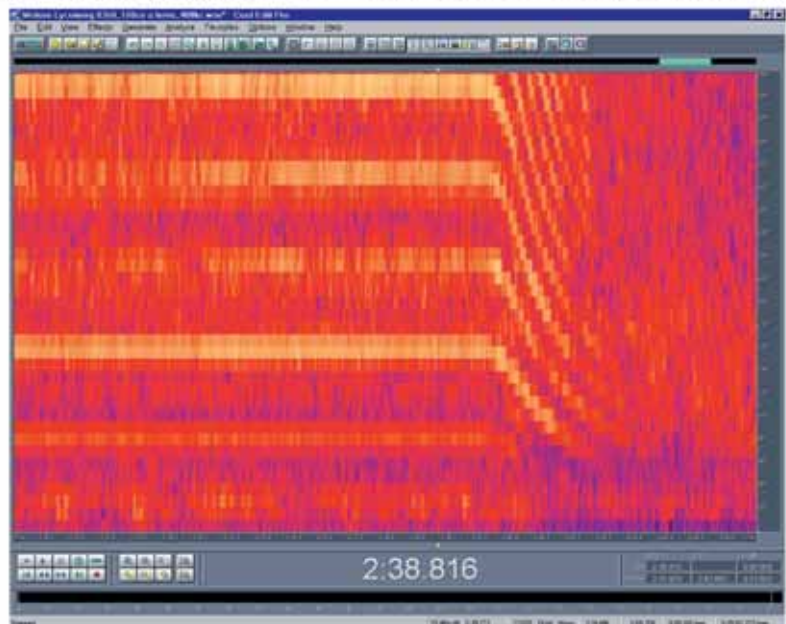
L'analisi spettrale evidenzia una brusca caduta della frequenza associata ad una graduale diminuzione dell'intensità sonora durante la fase di spegnimento, così come illustrato nel diagramma a lato.

Il confronto tra l'emissione sonora del velivolo in volo con quella di un motore in fase di spegnimento attesta, con buona certezza, il regolare funzionamento del motore del velivolo I-ALIF prima e durante l'impatto contro il suolo.
