INCIDENTE aeromobile DG-300 ELAN, marche I-AVAT

Tipo dell'aeromobile e marche	Aliante DG-300 ELAN, marche I-AVAT.
Data e ora	28 maggio 2009, 14.18 UTC.
Località dell'evento	Nei pressi di Lovere (BG).
Descrizione dell'evento	<p>In data 28 maggio 2009, sull'aeroporto di Valbrembo, intorno alle ore 11.00 UTC, il pilota iniziava la corsa di decollo per un volo di allenamento a bordo dell'aliante I-AVAT. Il volo proseguiva verso il Passo del Tonale, sin quasi la verticale di Malonno (BS) e quindi verso la via del ritorno, seguendo prima il versante Nord della Val Camonica e successivamente quello Sud. Giunto nei pressi di Lovere (BG) ad una quota di circa 600 metri AGL ed in assenza di condizioni idonee a riguadagnare la quota necessaria per il rientro su Valbrembo (distante circa 40 km), il pilota decideva di effettuare un fuori campo. In tale località sono presenti infatti diversi campi atterrabili, conosciuti dagli alianti ed utilizzati all'uopo in casi di necessità. Sorvolata la zona ed individuato il campo su cui atterrare, il pilota effettuava una serie di spirali al fine di perdere la quota in eccesso, impostando poi il circuito per il relativo atterraggio. Allineato al campo d'

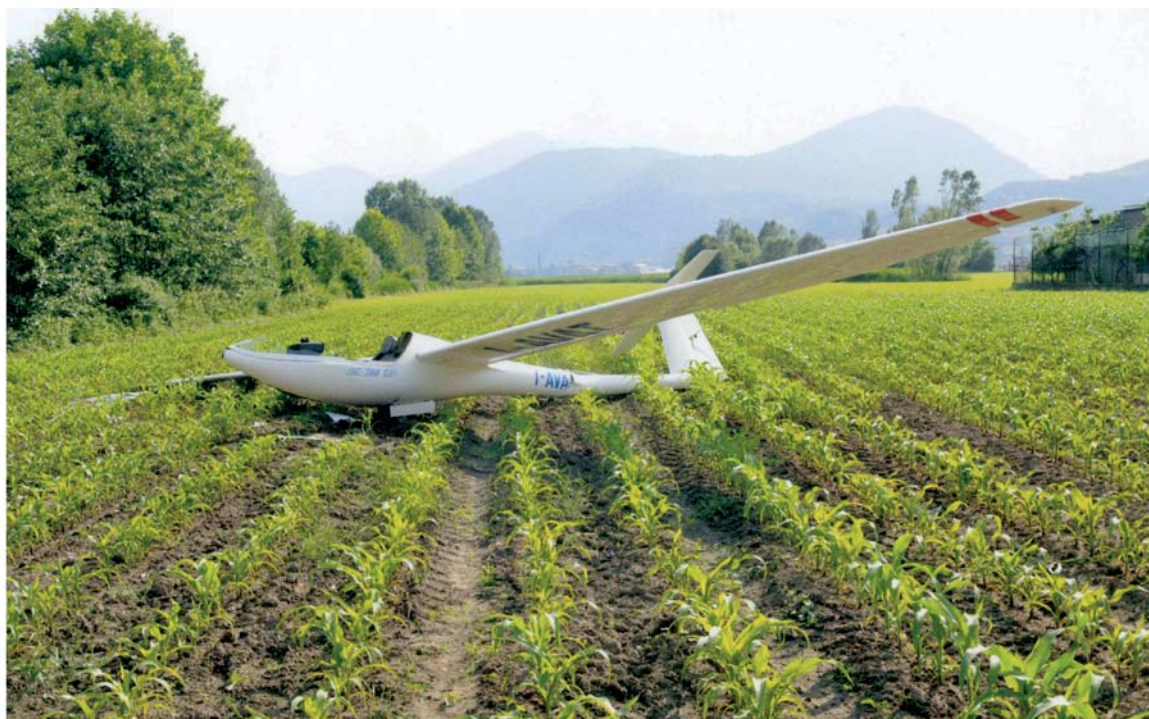
Foto 1

L'incidente in oggetto è stato provocato dall'impatto dell'aliante contro i cavi elettrici di una linea elettrica, che non sono stati visualizzati dal pilota durante l'ultima fase della manovra di atterraggio, nell'effettuazione di un fuori campo.

Aliante nel punto finale di impatto.

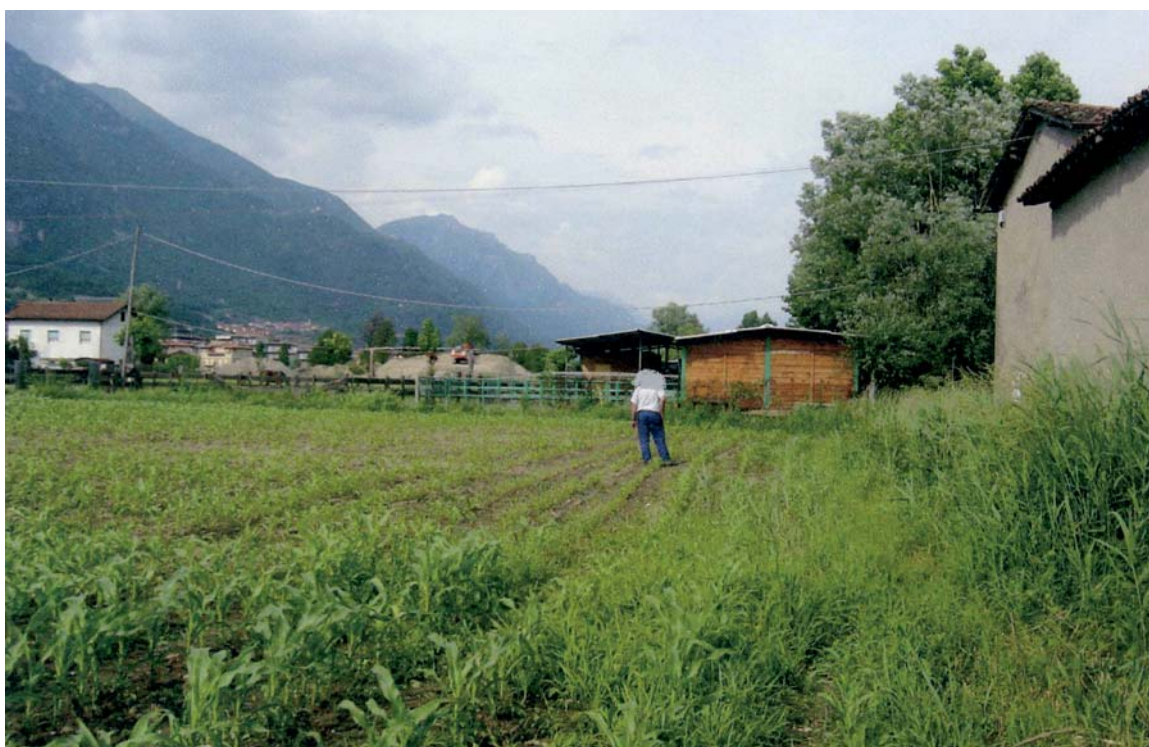
Foto 2

Le installazioni elettriche su cui è avvenuto l'impatto, i cui cavi si trovavano a pochi metri da terra (sotto i 10 metri), erano sprovviste di qualsiasi tipo di segnalatore visivo.

Particolare dei cavi elettrici presenti nella zona dell'incidente.

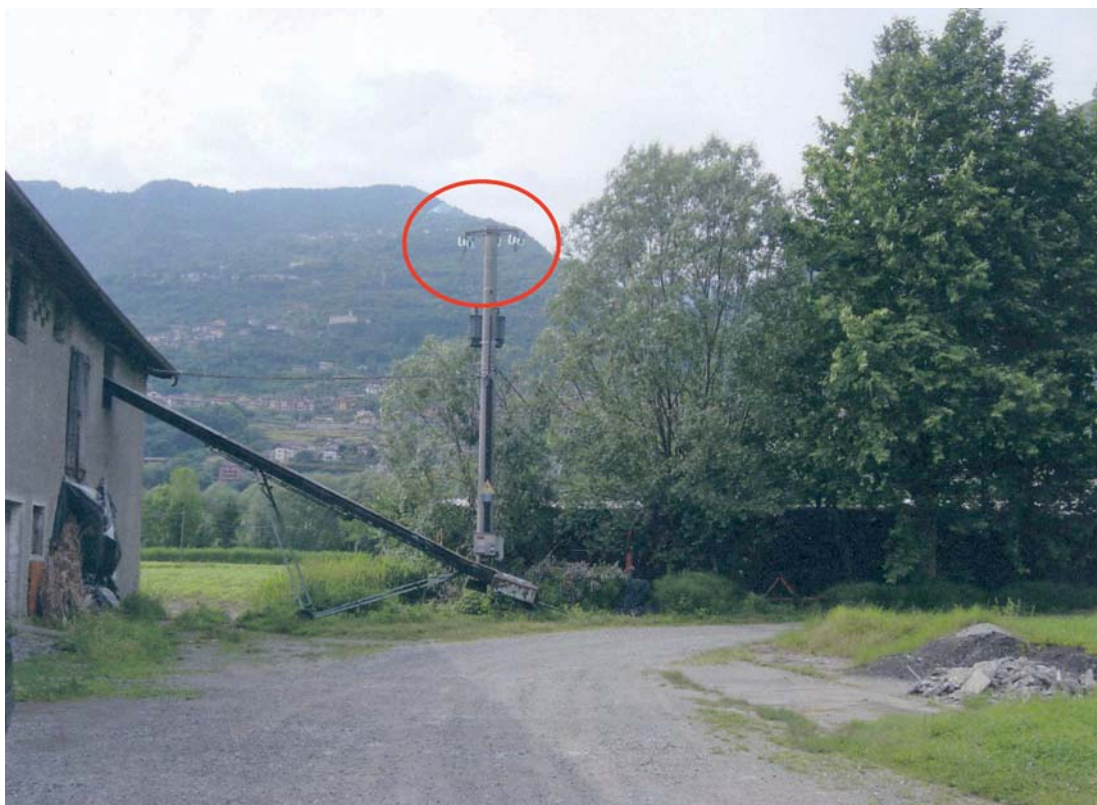
Foto 3

Installazioni elettriche facenti parte della linea impattata.

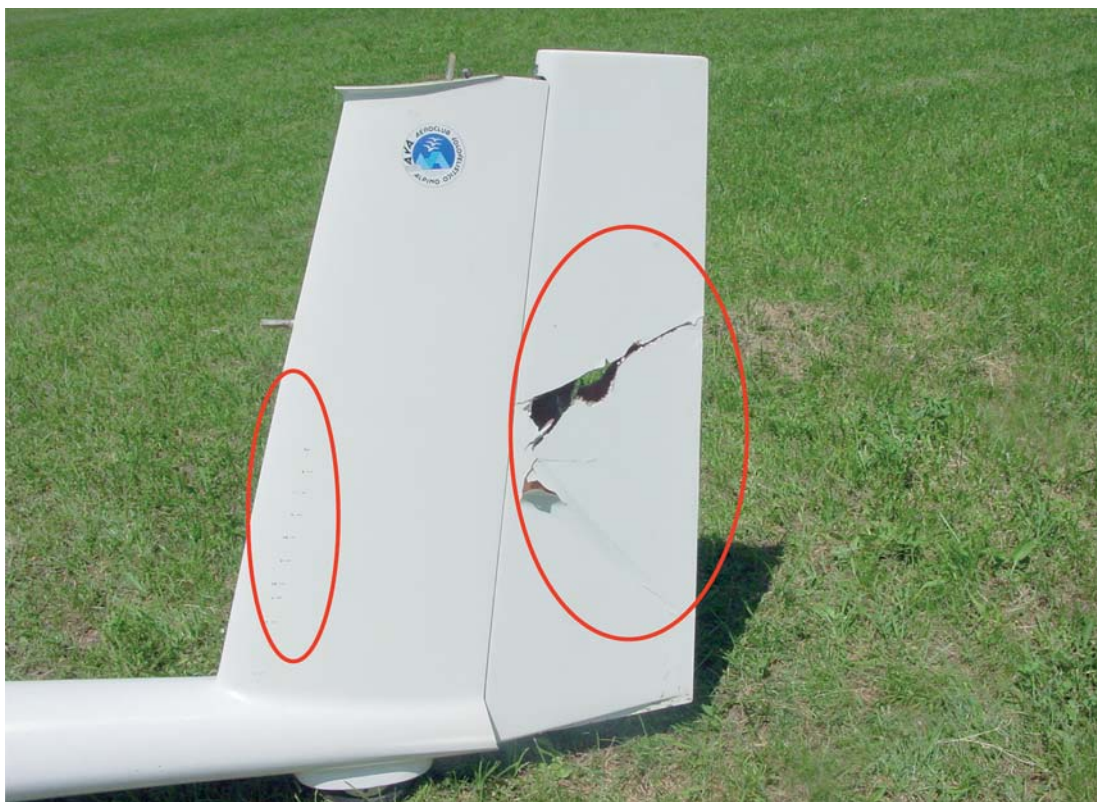
Foto 4

- danni estesi su tutta la struttura dell'aliante; danni al tettuccio, danni alle semiali ed ai piani di coda.

Danni sul timone e sulla deriva.

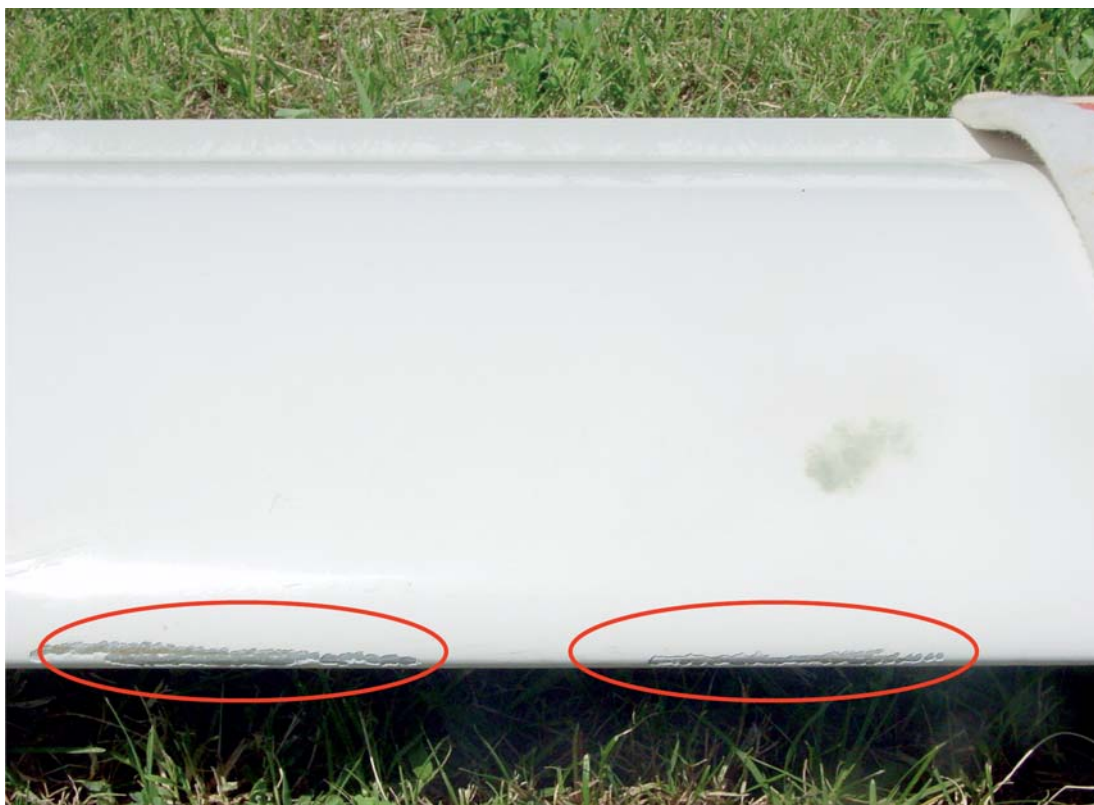
Foto 5

Danni sulla semiala.

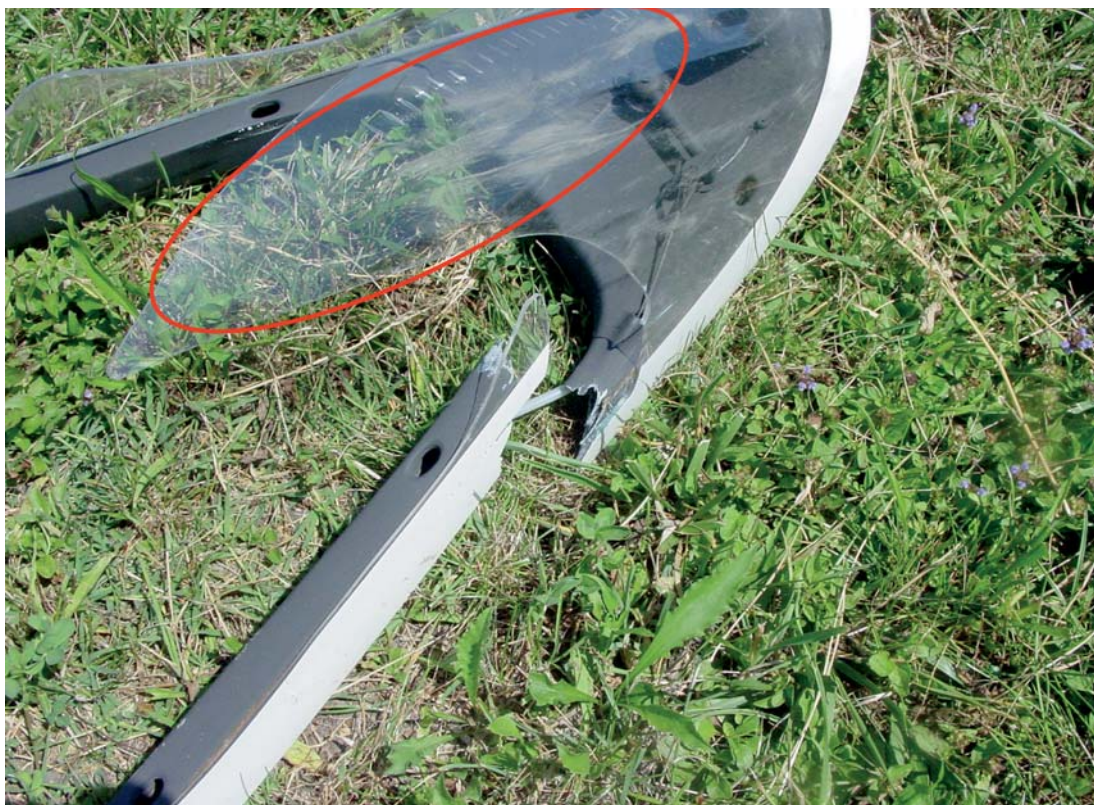
Foto 6

Danni al tettuccio.

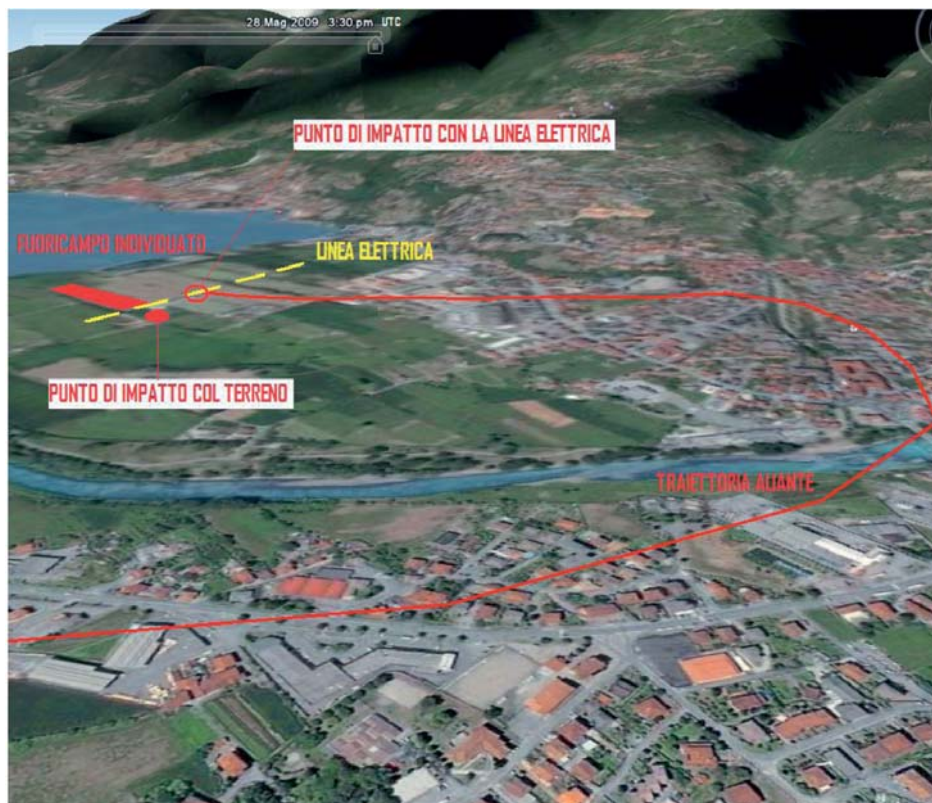
Figura 1

- l'impostazione di una planata finale eccessivamente piatta per atterrare all'inizio del campo;
- lo stress fisico e psicologico accumulato a seguito di un volo di lunga durata;
- l'errata convinzione che il campo prescelto fosse privo di ostacoli, derivante da una inadeguata ricognizione effettuata in occasione dei sopralluoghi via terra.

Visualizzazione della traiettoria finale.

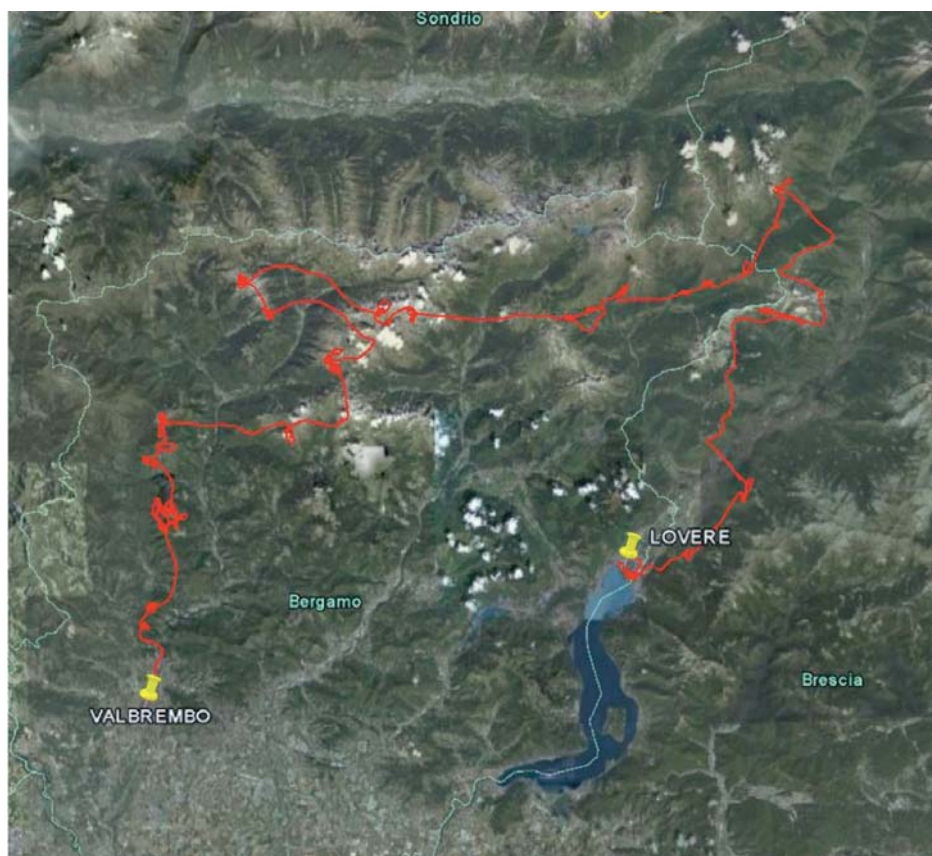
Figura 2

Tracciato dell'intero volo effettuato.
