# **RELAZIONE D'INCHIESTA**

**INCIDENTE  
OCCORSO ALL'AEROMOBILE  
Bombardier Canadair CL-415 , marche I-DPCN  
Val Cavena - Comune di Esine (BS)  
16 agosto 2003**

AGENZIA NAZIONALE  
PER LA SICUREZZA DEL VOLO

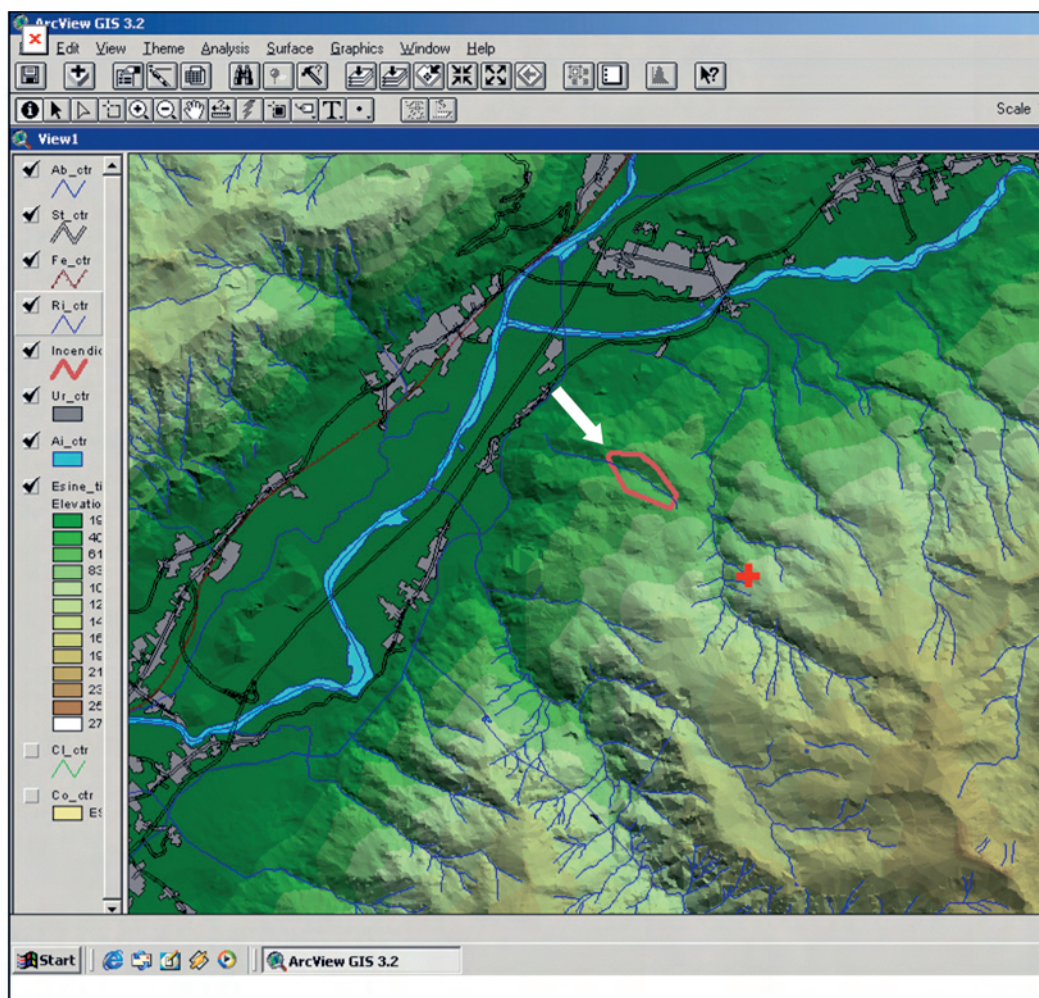
A differenza degli altri lanci effettuati precedentemente dal Canadair nella stessa zona con prua NO, veniva richiesto, per aumentarne l'efficacia, di utilizzare una traiettoria di attacco ascendente, anziché discendente, con una prua di circa 150° (freccia in figura n. 1).

Fig. n. 1: carta tecnica regionale (SIT, Sistema informativo territoriale) 10.000.

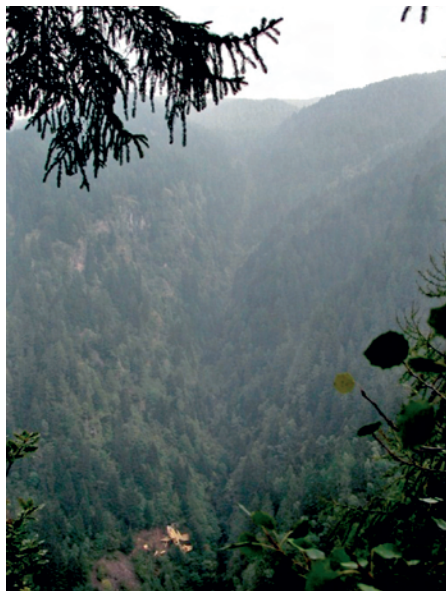
Foto n. 1: posizione del relitto nella Val Caneva.

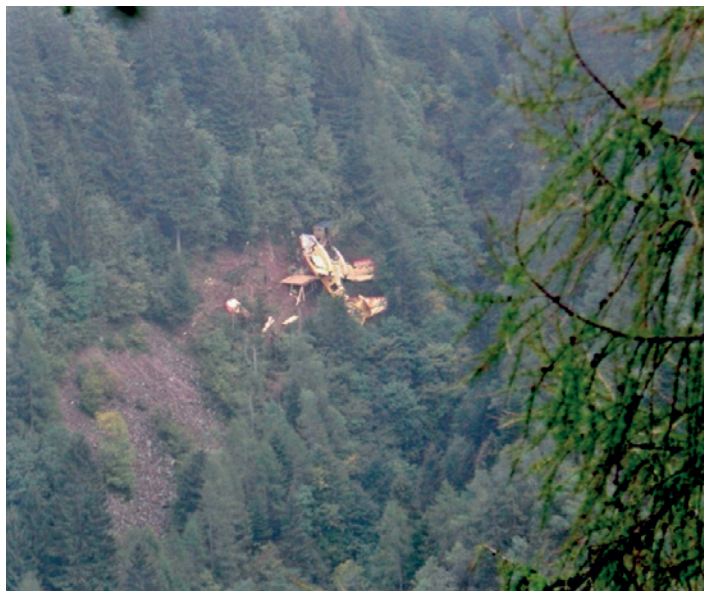
Foto n. 2: relitto sul luogo d'impatto.

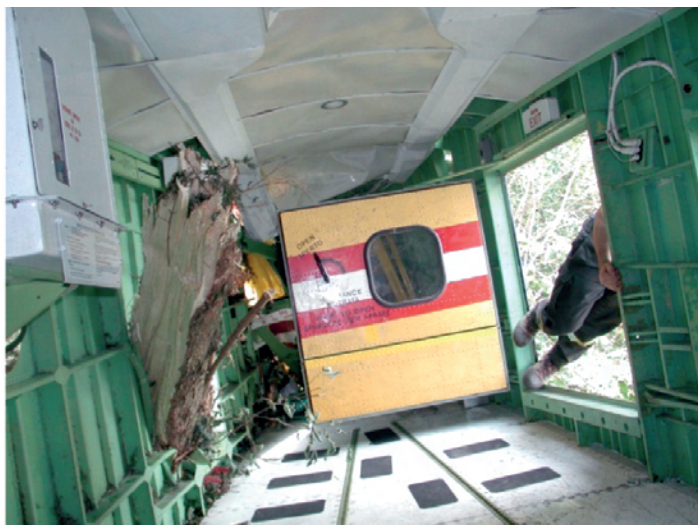
Dopo l'impatto, il velivolo iniziava a scivolare all'indietro verso il fondovalle, ma veniva fermato dal tronco di un albero precedentemente spezzato, penetrato in fusoliera (foto n. 3).

Foto n. 3: sfondamento della fusoliera posteriore da parte di un albero.

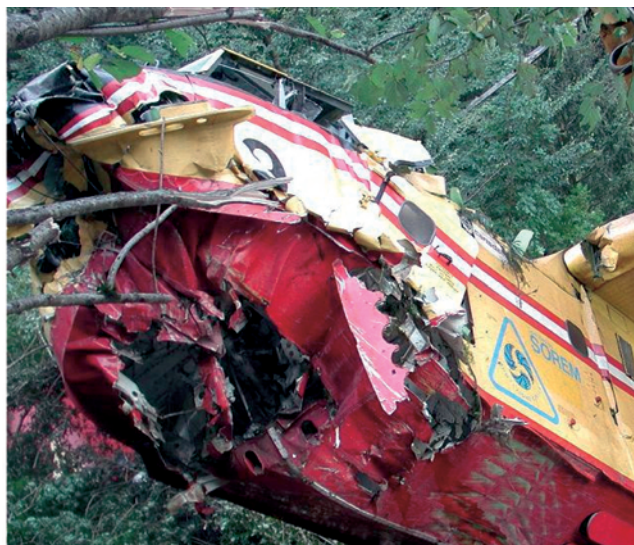
L'intera fusoliera risultava gravemente danneggiata, con particolare riferimento alla porzione antero-inferiore (sottopavimento incluso carrello anteriore, portelloni e chiglia) (foto n. 6).  
Le porte di sgancio dell'acqua apparivano parzialmente aperte.

Foto n. 6: danni a carico della parte anteriore della fusoliera.

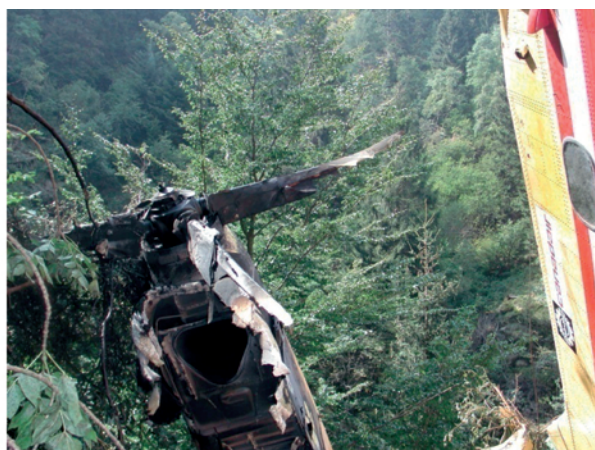
A seguito dell'impatto del velivolo con il terreno si è sviluppato un incendio in corrispondenza del motore destro (foto n. 7).

Foto n. 7: vista del motore destro.
