RELAZIONI D'INCHIESTA

Incidente Van Grunsven RV9-A, marche I-FEFE, aeroporto di Foligno, 8.3.2006

AGENZIA NAZIONALE
PER LA SICUREZZA DEL VOLO

INCIDENTE a/m Van Grunsven RV9-A, marche I-FEFE

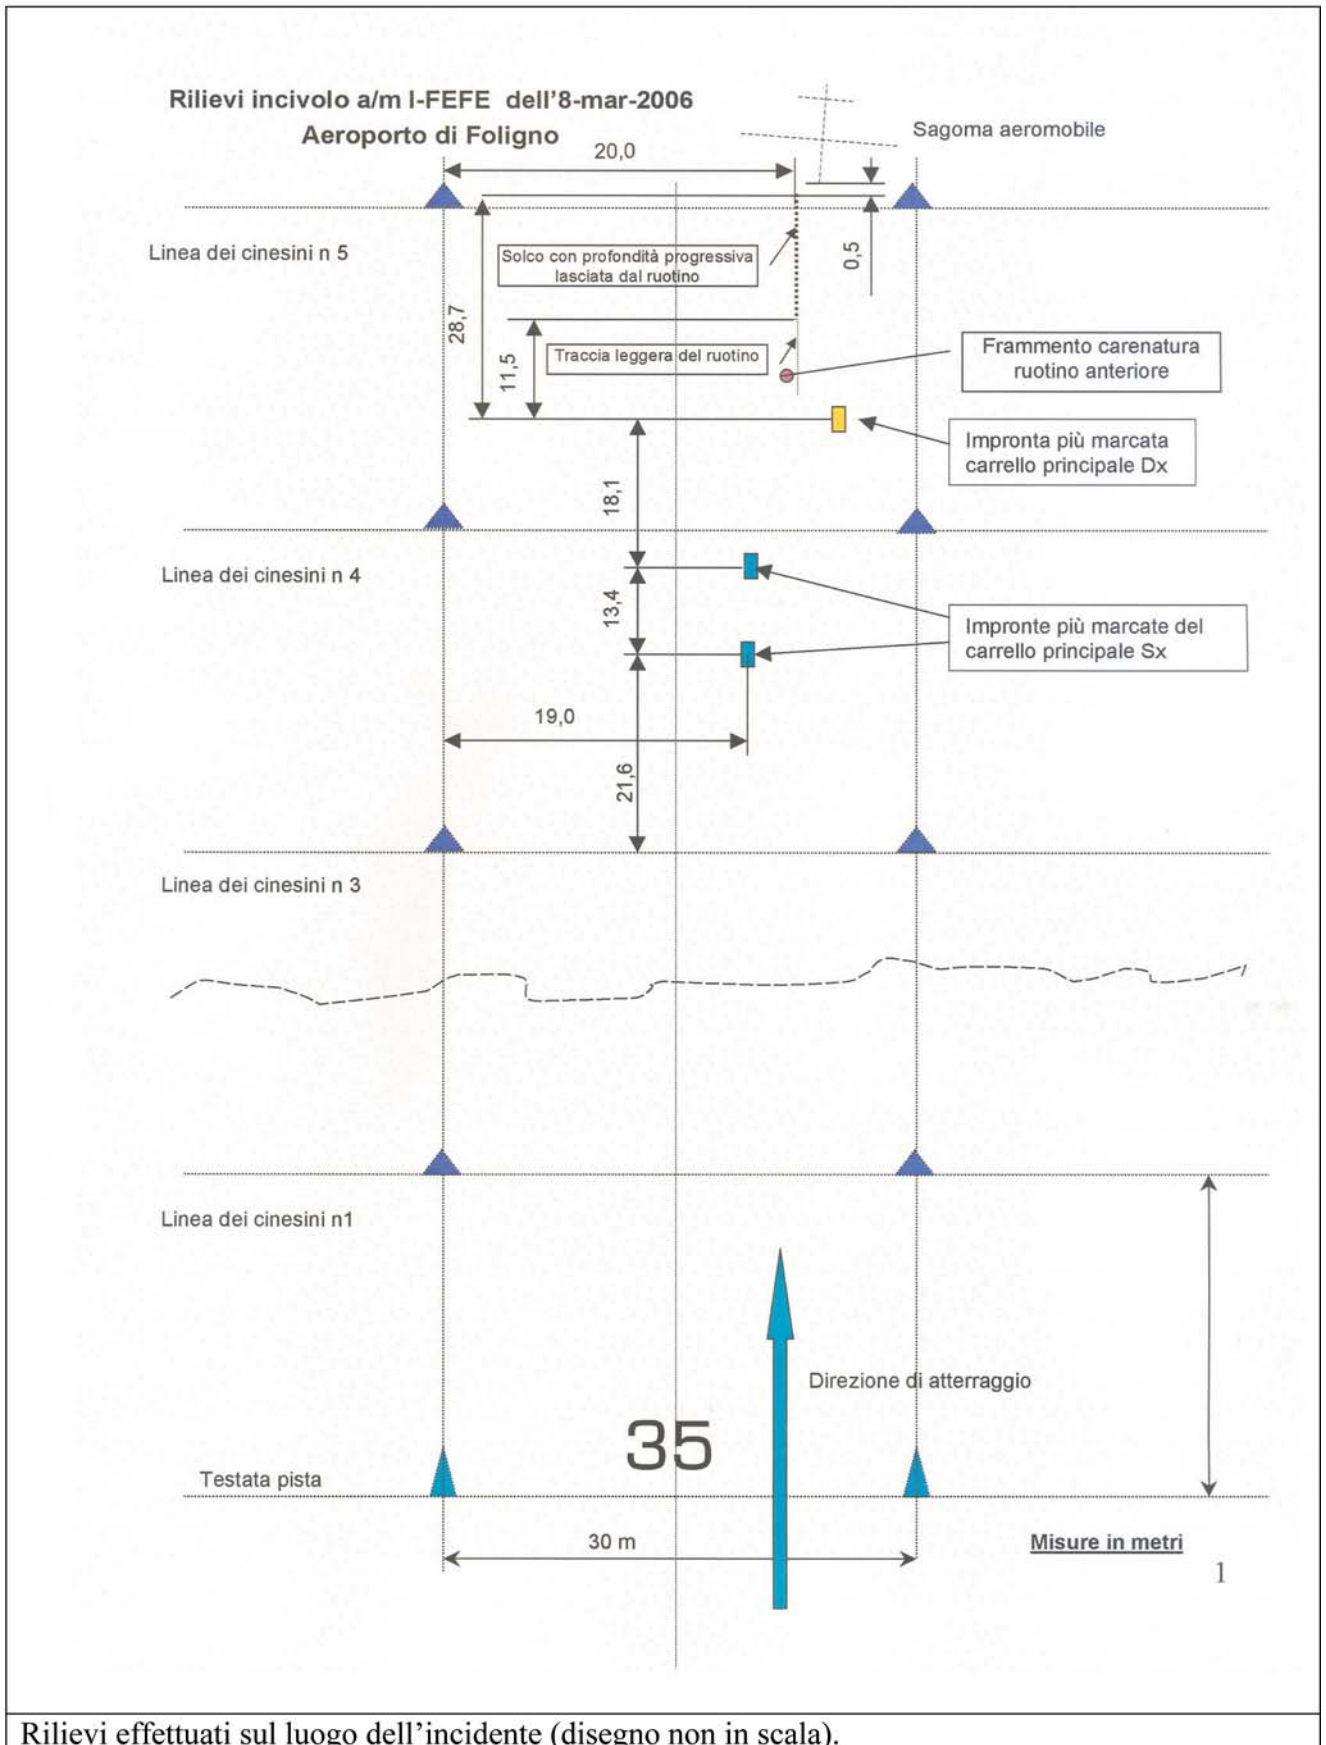
L'analisi delle tracce lasciate al suolo dimostrano che, durante la fase finale di atterraggio, l'aeromobile ha toccato prima con il carrello sinistro, successivamente con il destro ed infine con quello anteriore.

Rilievi effettuati sul luogo dell'incidente (disegno non in scala).

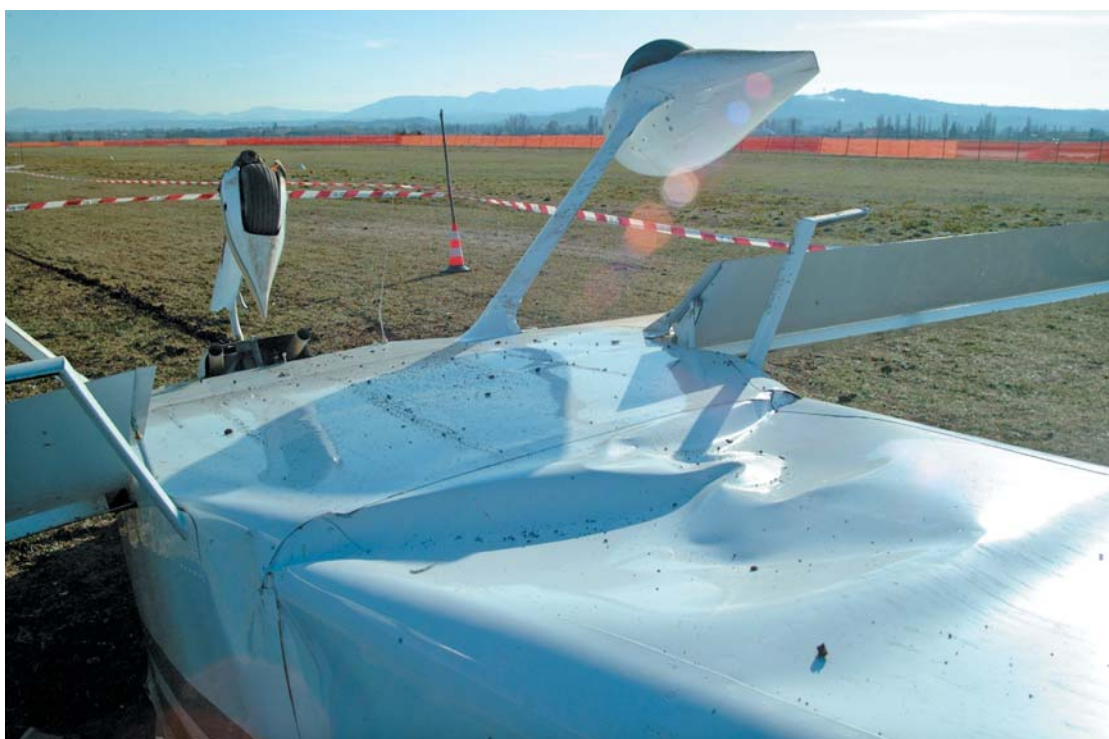
Foto 1

L'aeromobile ha riportato danni sostanziali alla fusoliera (foto n. 1), alla carenatura del tettuccio, al tettuccio (foto n. 2), alla gamba di forza del ruotino anteriore, all'elica (foto n. 3), al timone di direzione (foto n. 4) ed allo stabilizzatore (foto n. 5).

Fusoliera danneggiata.

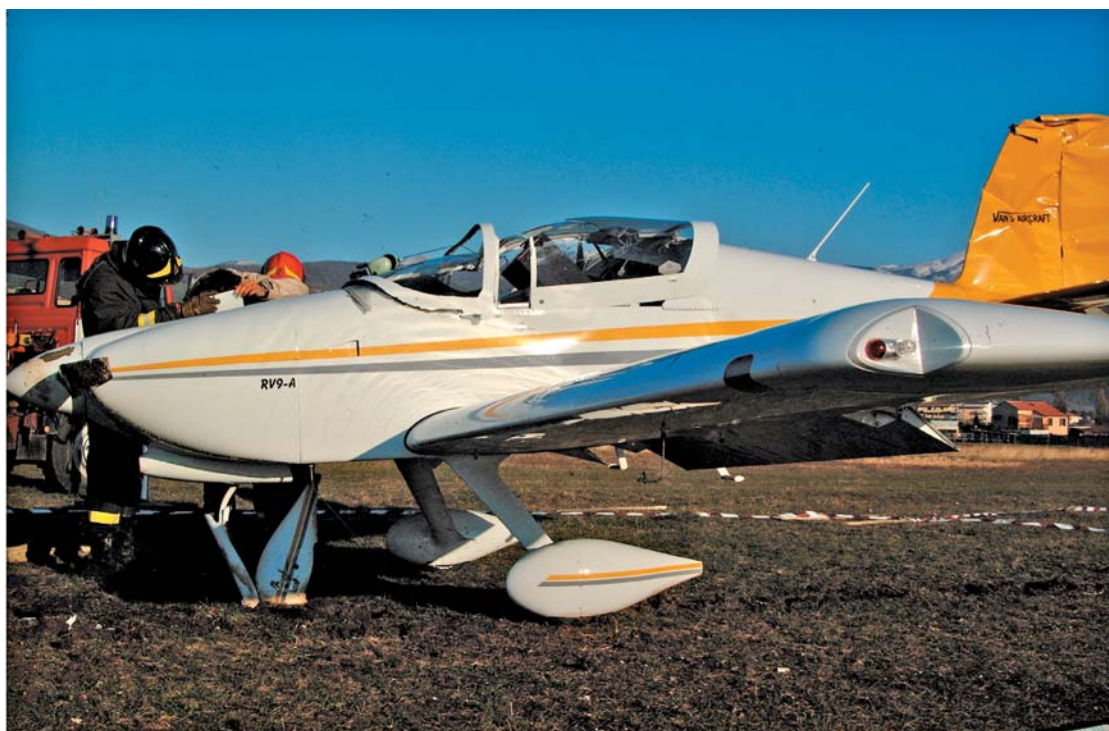
Foto 2

Tettuccio danneggiato.

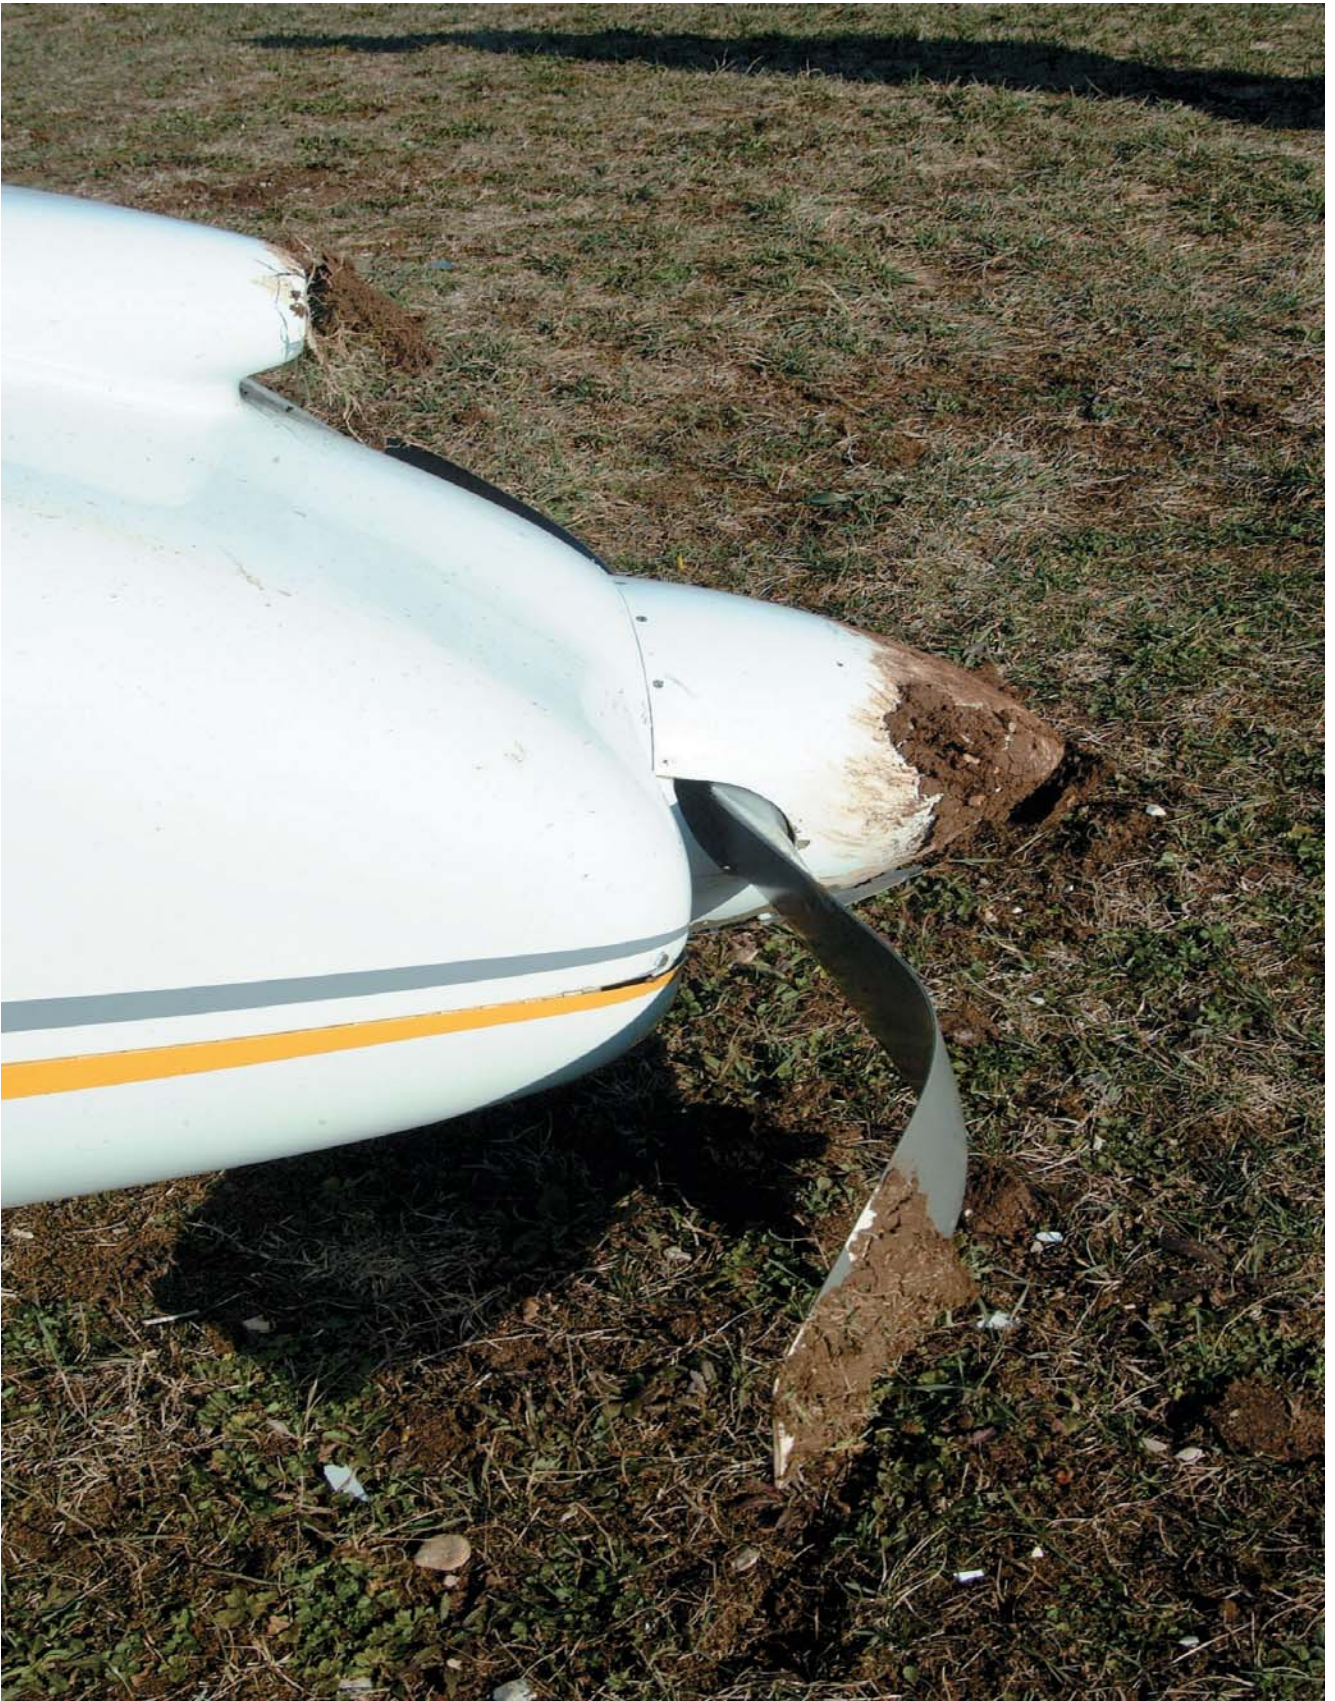
Foto 3

Elica danneggiata.

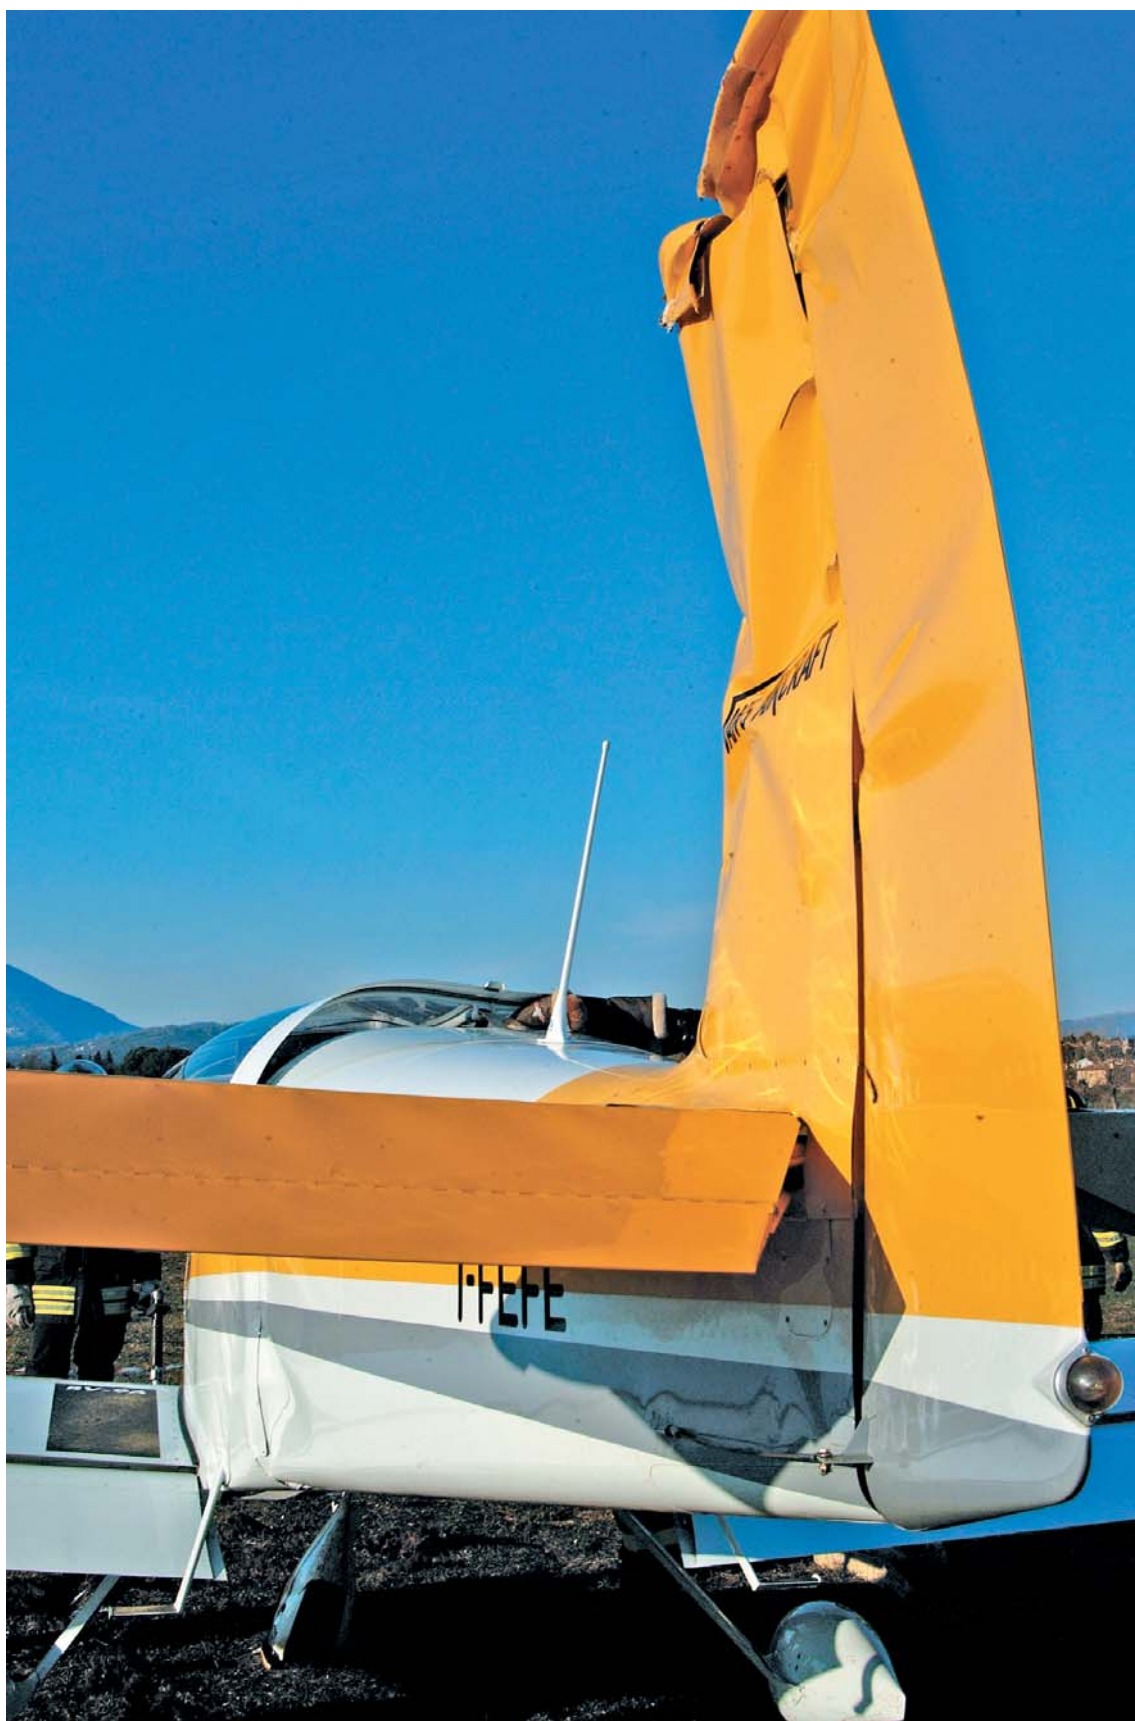
Foto 4

Timone danneggiato.

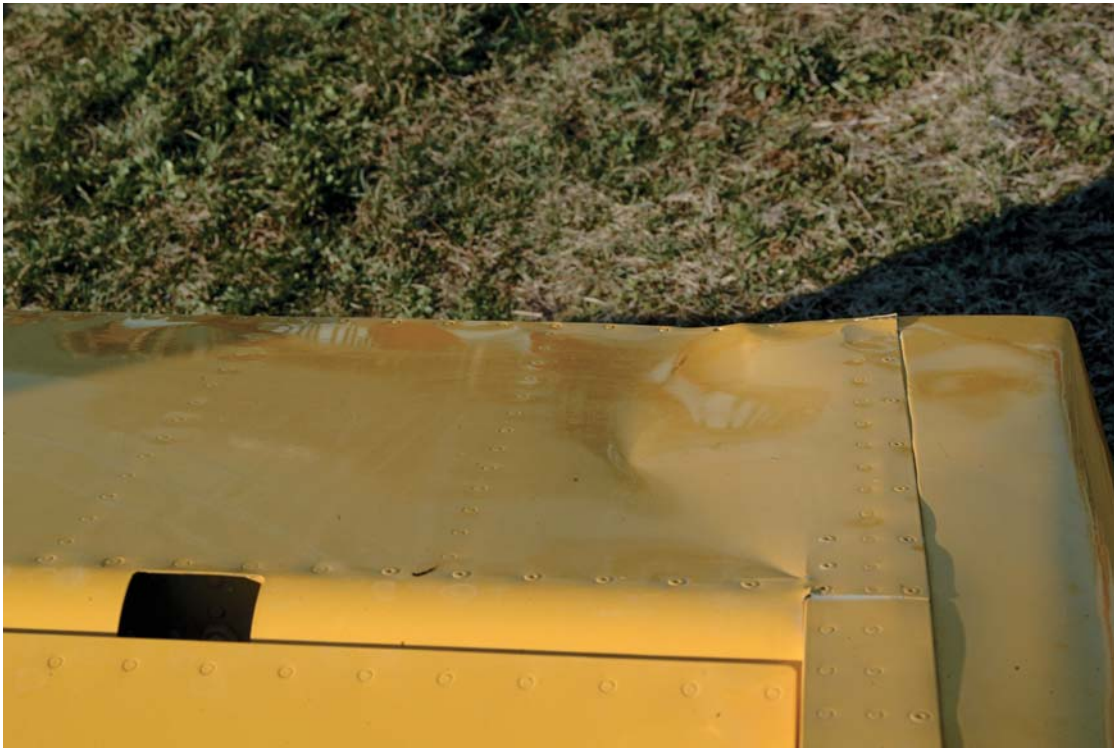
Foto 5

Stabilizzatore danneggiato.

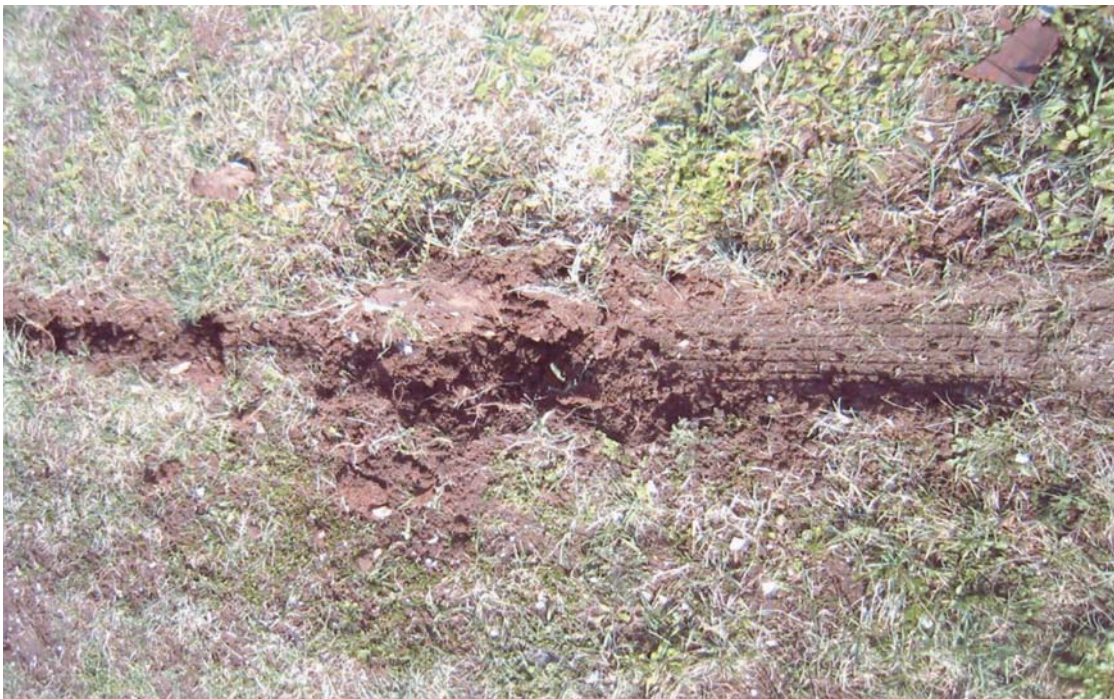
Foto 6

Il solco lasciato dal carrello anteriore mostra l'impronta del battistrada della ruota seguita da una buca piuttosto profonda seguita da un solco che sparisce dopo alcuni metri (foto n. 6).

Ha contribuito al verificarsi dell'evento un probabile rimbalzo sul carrello principale con un successivo contatto con il carrello anteriore su una zona di terreno molto morbida.

Traccia dell'affossamento del ruotino anteriore.

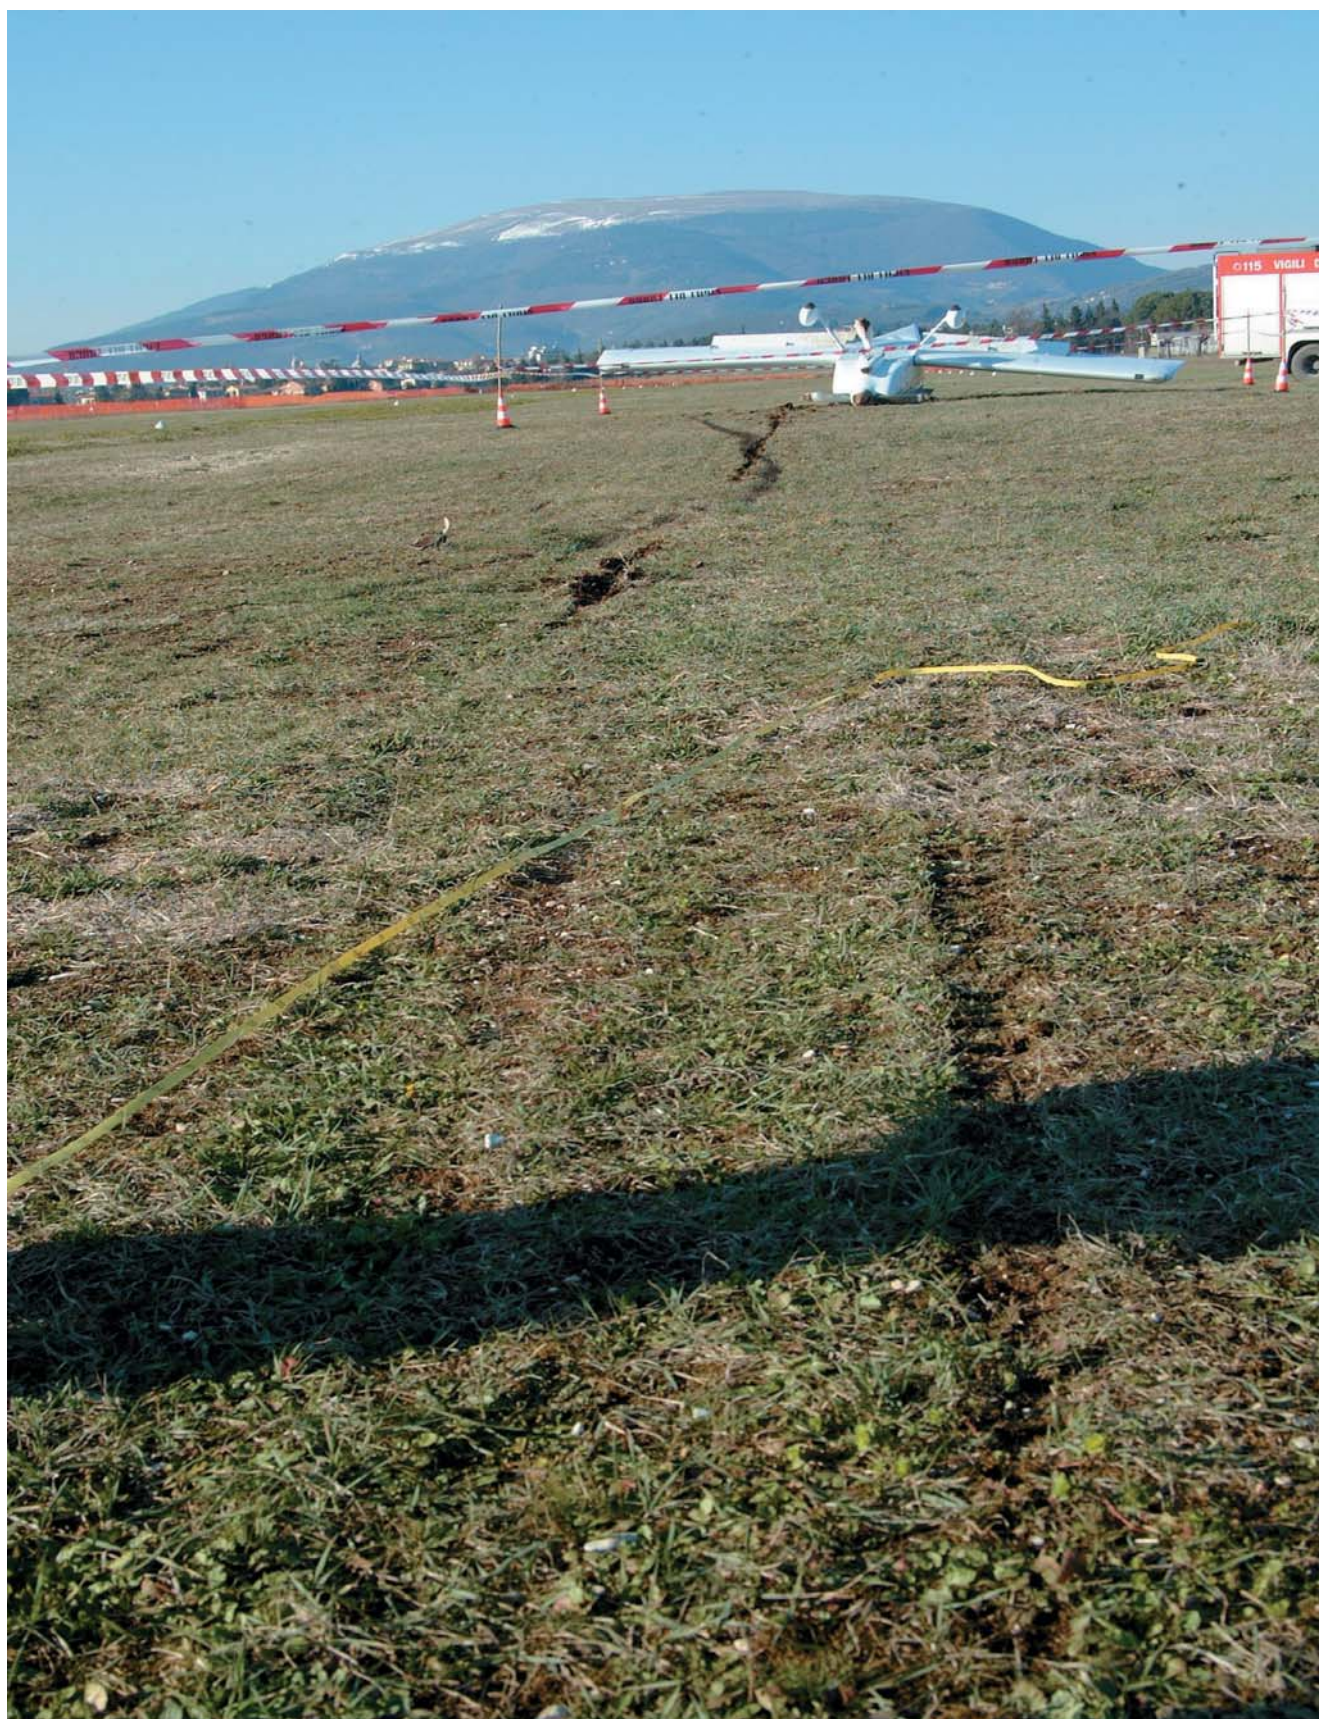
Foto 7

Infine inizia una traccia di profondità costante lasciata dalla carenatura del carrello anteriore e dall'ogiva dell'elica, che termina in corrispondenza di un punto dove sono evidenti tracce dell'elica in rotazione (foto n. 7).

Tracce della fase di decelerazione.

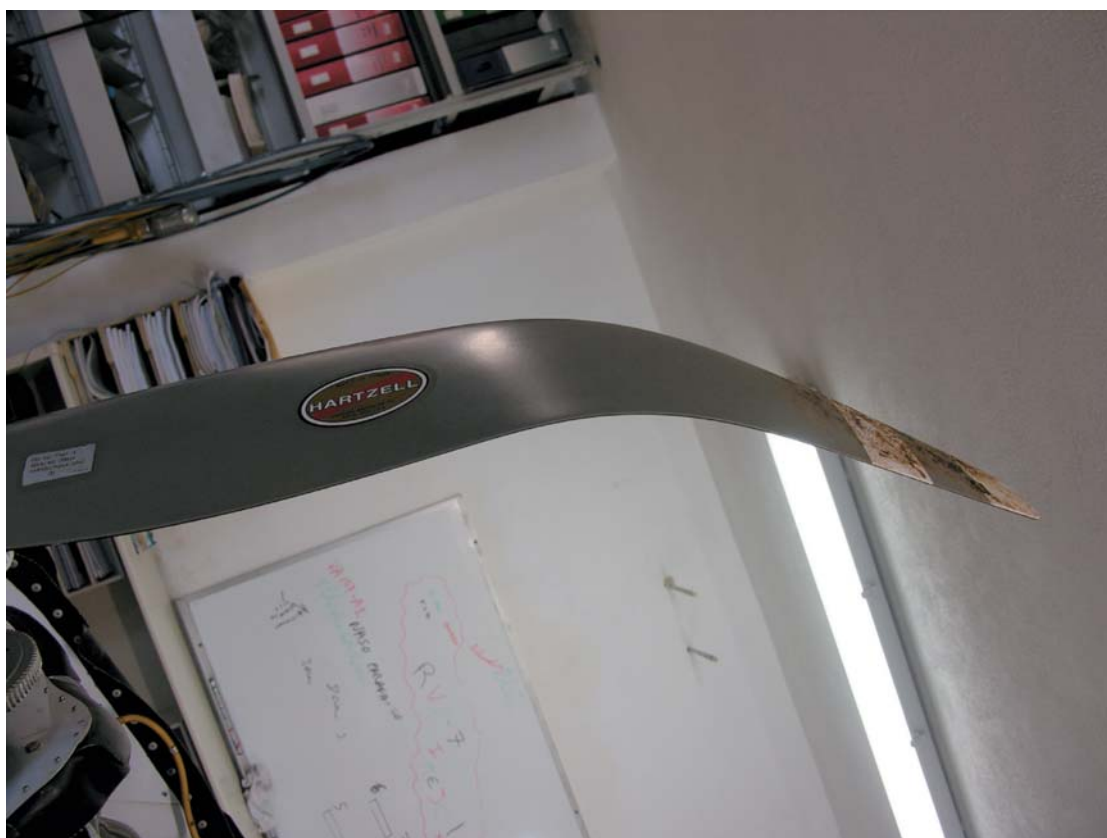
Foto 8

La deformazione dell'elica fa desumere che al momento dell'impatto con il suolo essa probabilmente girasse (foto n. 8).

Deformazione dell'elica.
