RELAZIONE D'INCHIESTA

**INCIDENTE
OCCORSO ALL'AEROMOBILE
Rolladen Schneider LS-4, marche I-IVFC
Vazia, Coccodrillo (Rieti)
30 giugno 2006**

**AGENZIA NAZIONALE
PER LA SICUREZZA DEL VOLO**

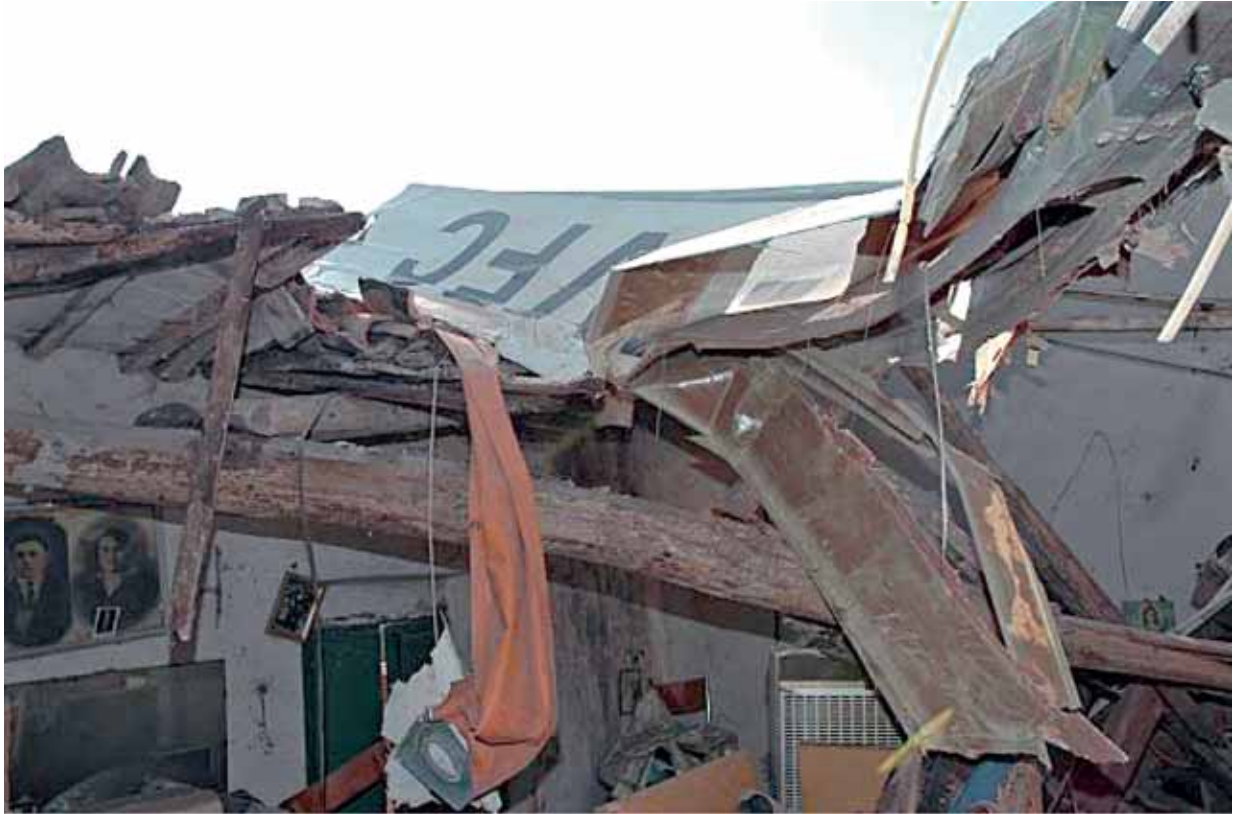
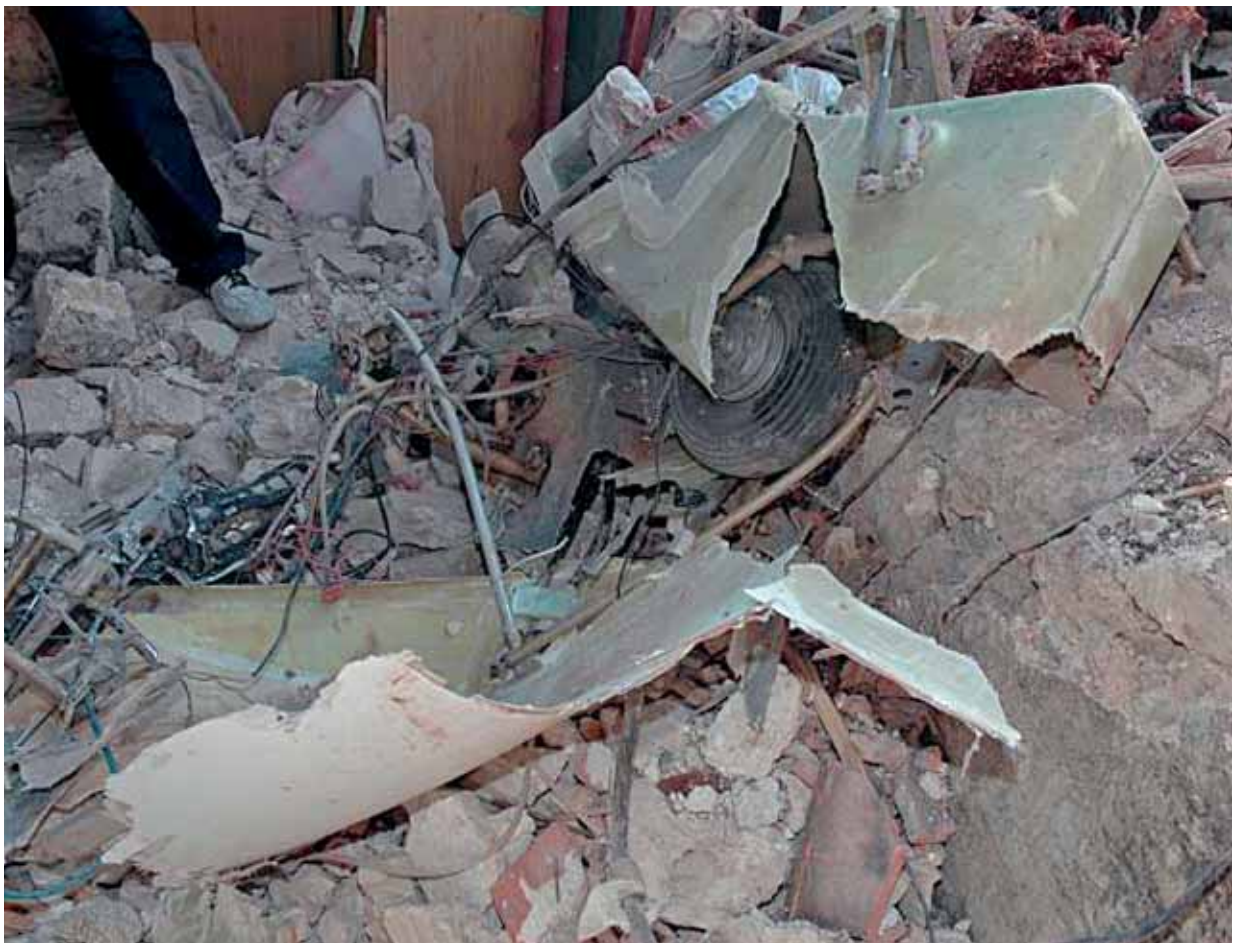
L'impatto dell'aeromobile contro il caseggiato ha causato una voragine sul tetto dello stesso e gravi danneggiamenti al suo interno (foto n. 1 e n. 2).

Foto n. 1 e n. 2: luogo dell'impatto e parti del relitto.

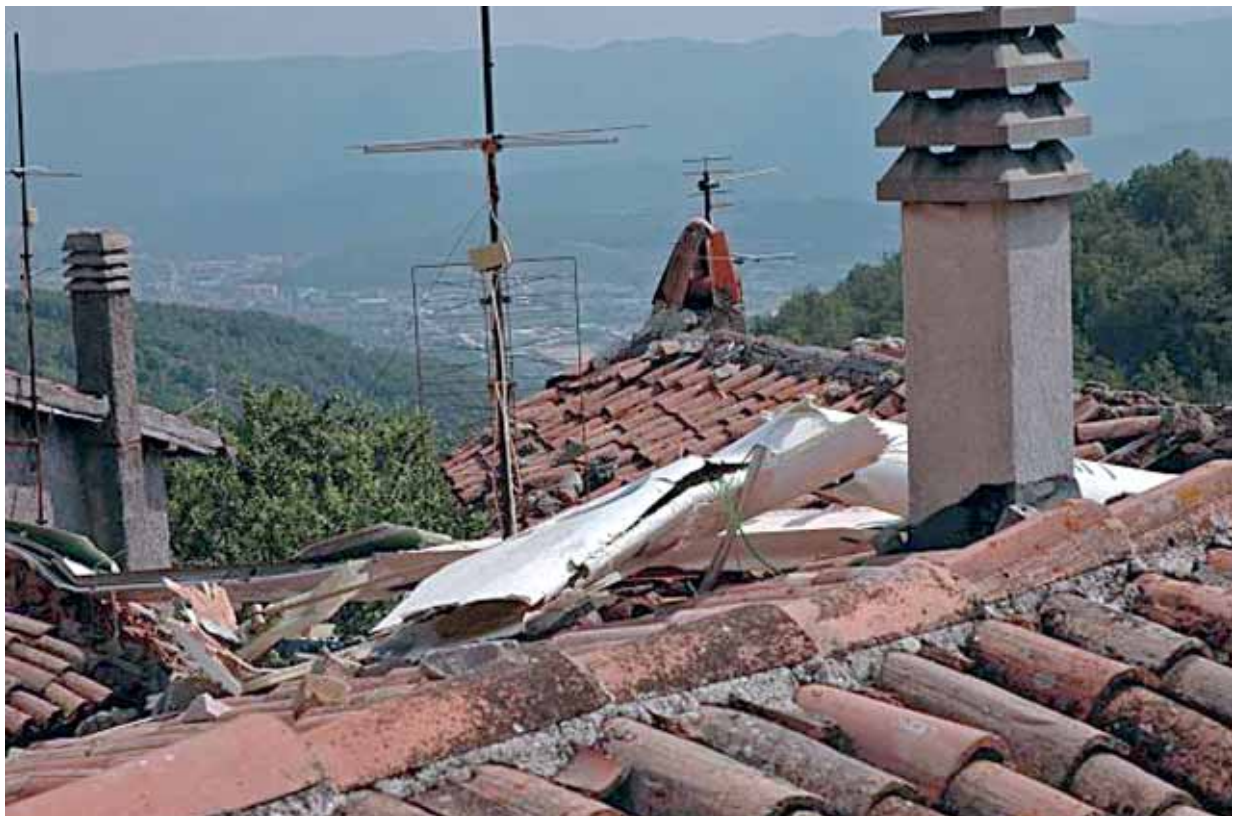
Foto n. 4: tronco di coda sul tetto del caseggiato.

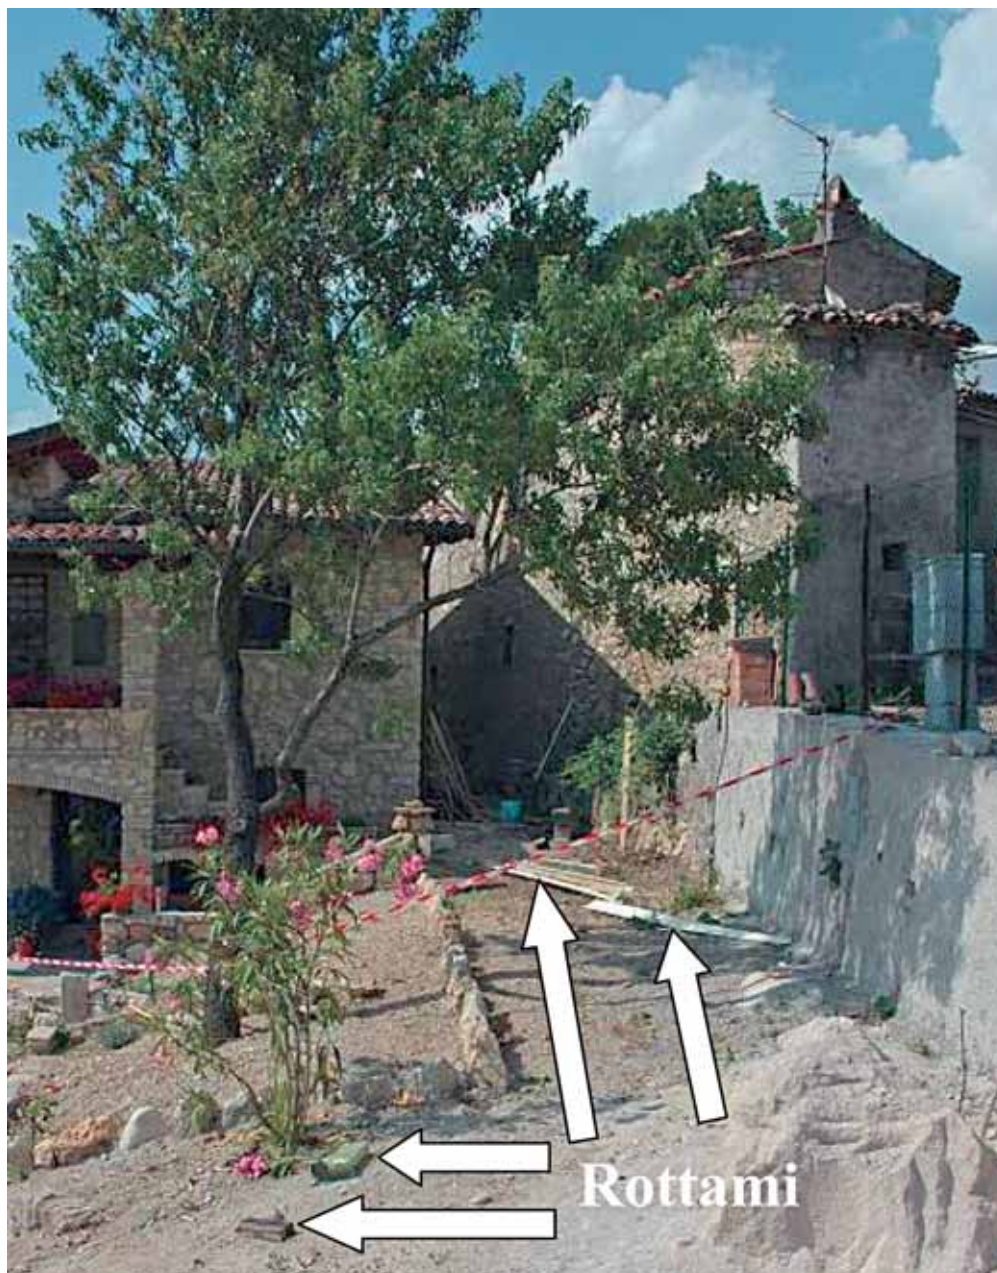
Taluni rottami, relativi alla porzione anteriore ed alla semiala destra, sono invece stati rinvenuti nel terreno della casa confinante, a pochi metri dal punto di impatto (foto n. 5).

Foto n. 5: rottami rinvenuti nel terreno della casa confinante.

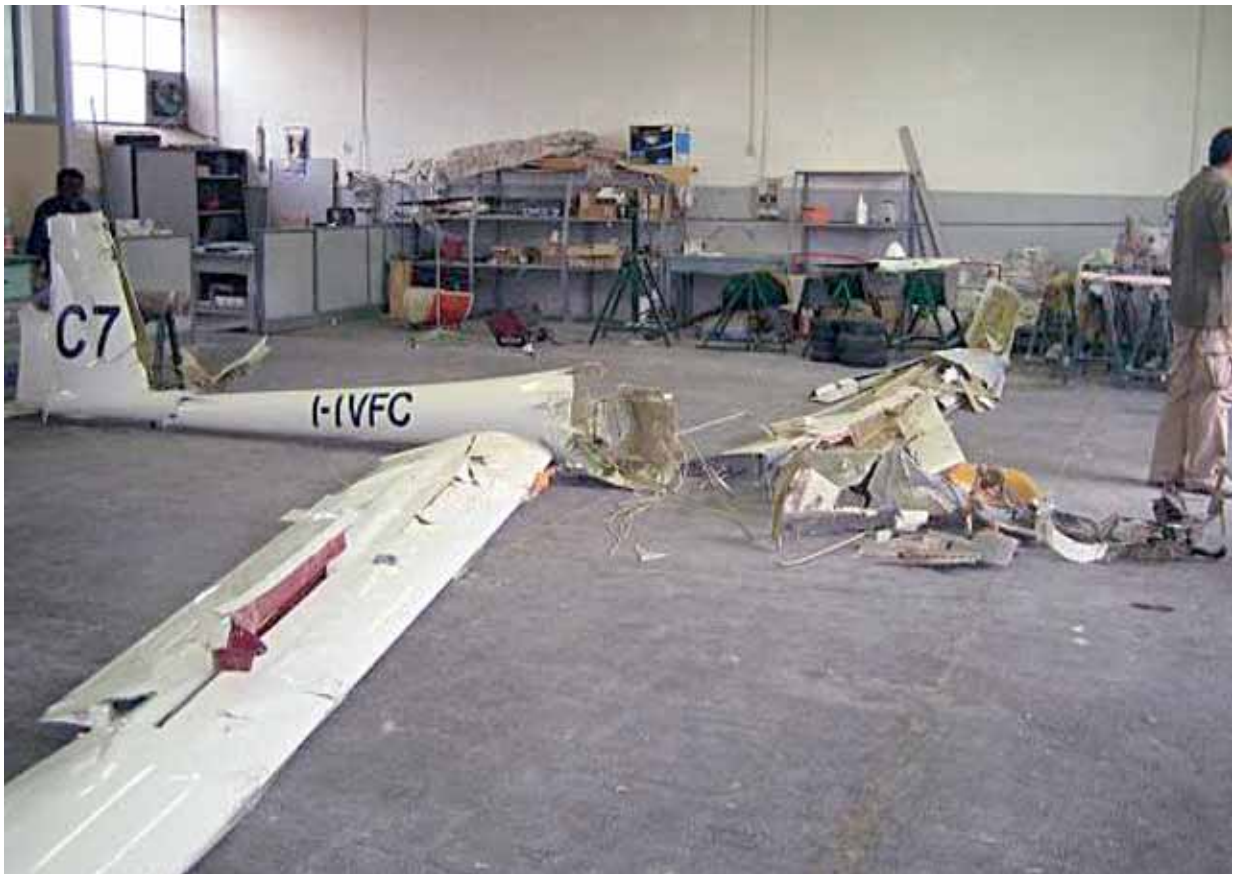
Il relitto, una volta recuperato, è stato ricostruito nelle sue parti essenziali (foto n. 6), onde poterne valutare lo stato generale e la continuità della catena dei comandi di volo.

Foto n. 6: ricostruzione relitto.

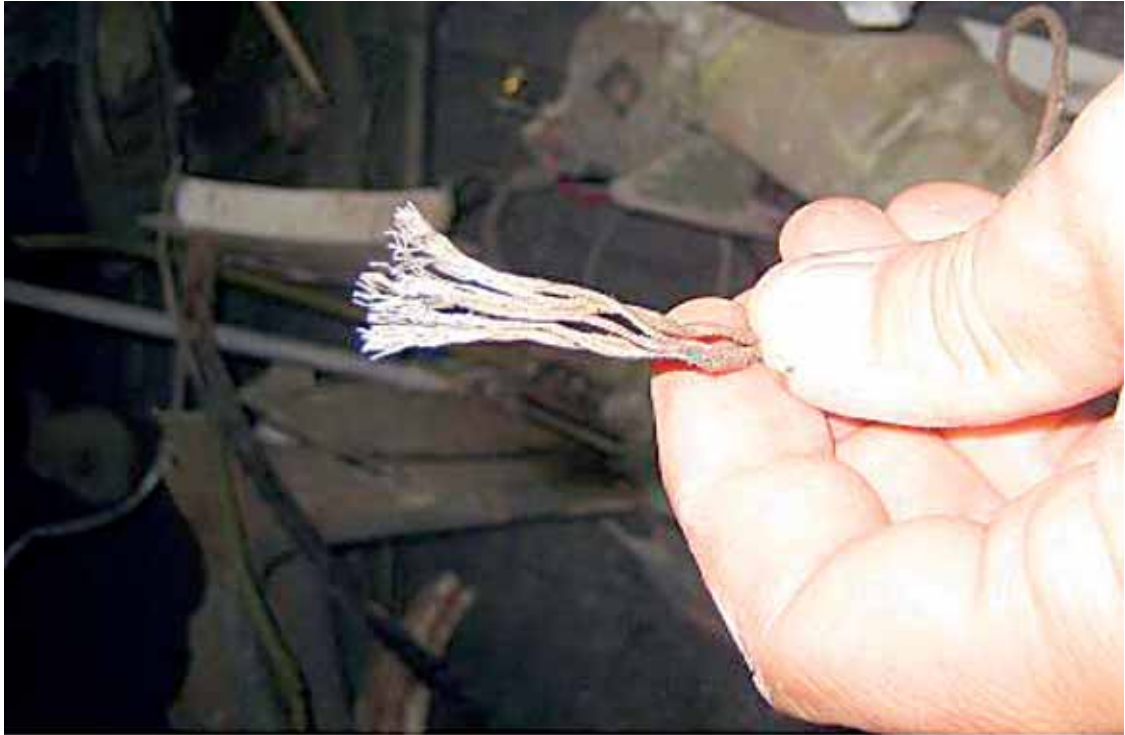
- la pedaliera presentava il cavo di trasmissione in acciaio rotto per superamento del limite di resistenza del materiale (foto n. 7) ed una deformazione della molla di richiamo (foto n. 8), mentre il sistema carrucola-cavo del medesimo assieme risultava ancora funzionante (foto n. 9);

Foto n. 7: cavo di trasmissione della pedaliera.

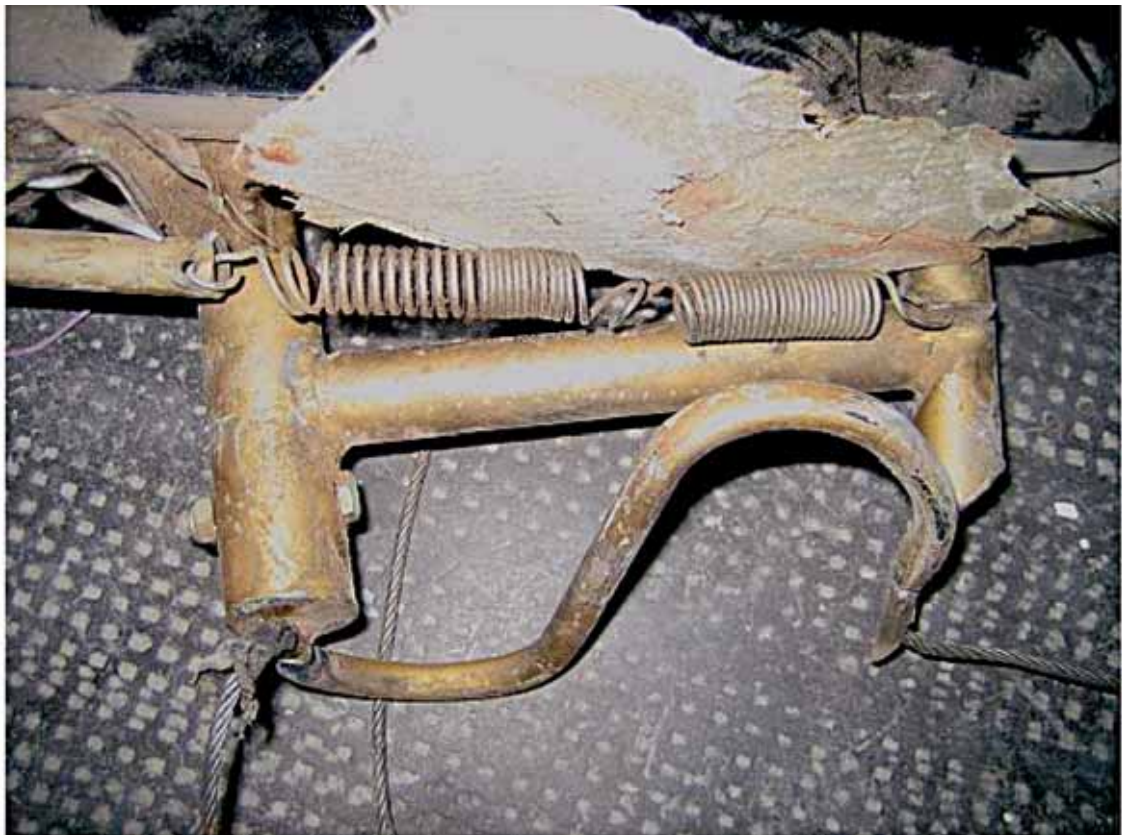
Foto n. 8: molla di richiamo della pedaliera.

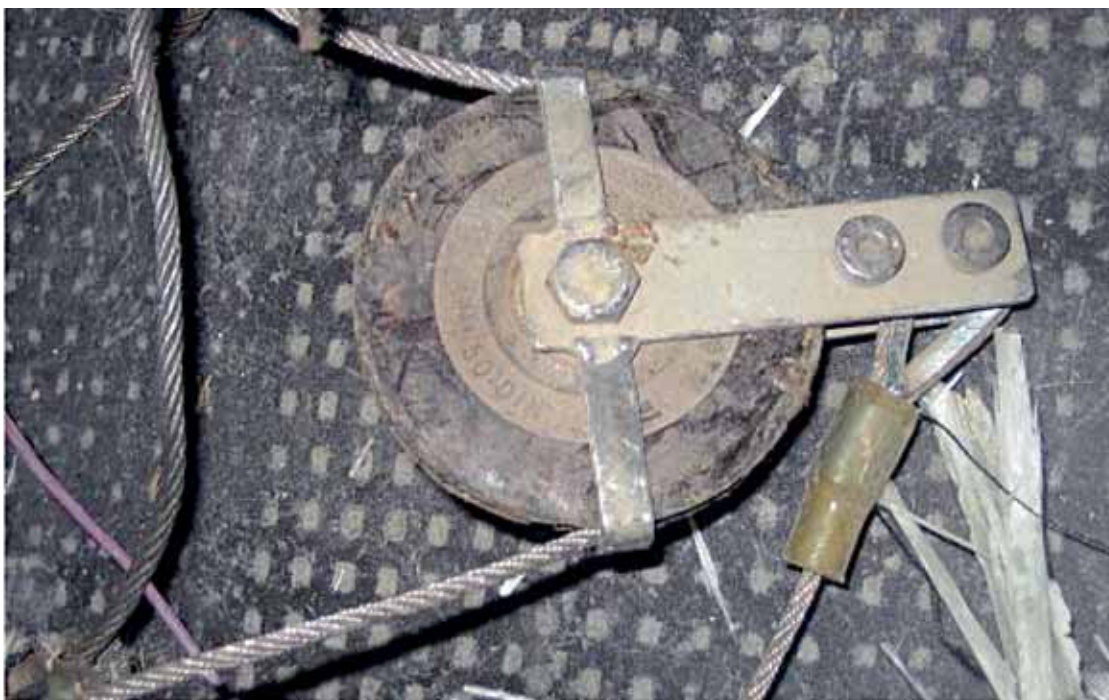
Foto n. 9: sistema carrucola-cavo della pedaliera.

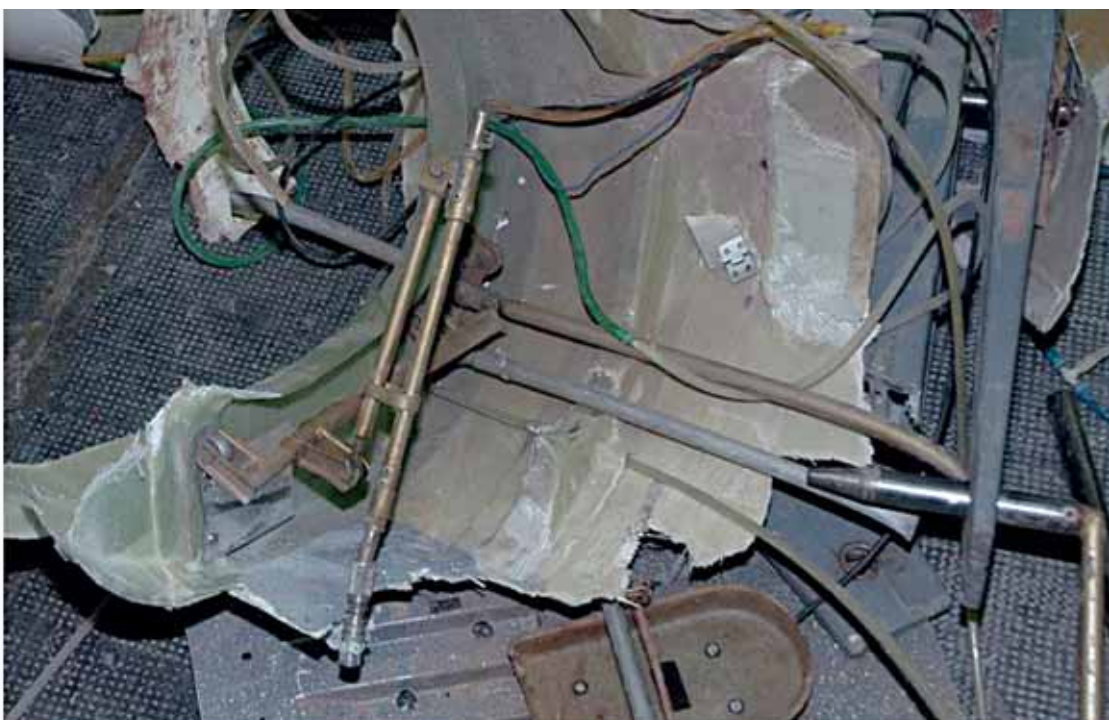
- l'attacco barra di comando ed il movimento cabra-picchia risultavano funzionanti (foto n. 10);
- l'asta di rinvio alettoni risultava integra;

Foto n. 10: movimento cabra-picchia

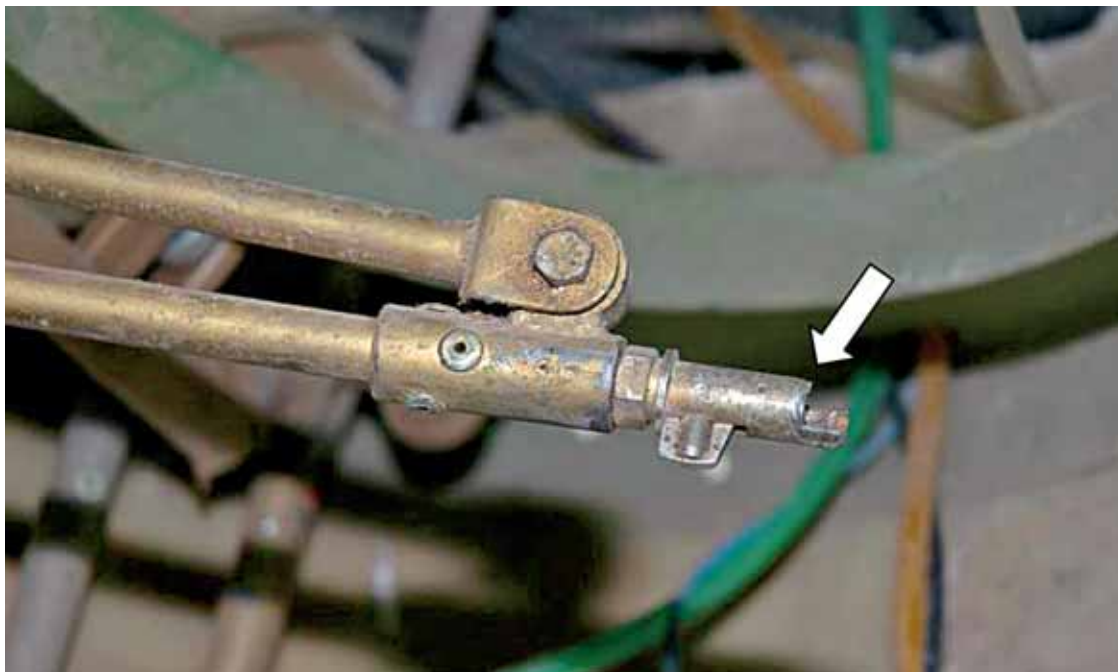
- il giunto di l'Hottelier presentava una frattura fragile per superamento istantaneo del limite di rottura del materiale (freccia in foto n. 11);
- l'asta di rinvio comando longitudinale mostrava una rottura associata a deformazioni plastiche (foto n. 12);

Foto n. 11: frattura del giunto di l'Hottelier.

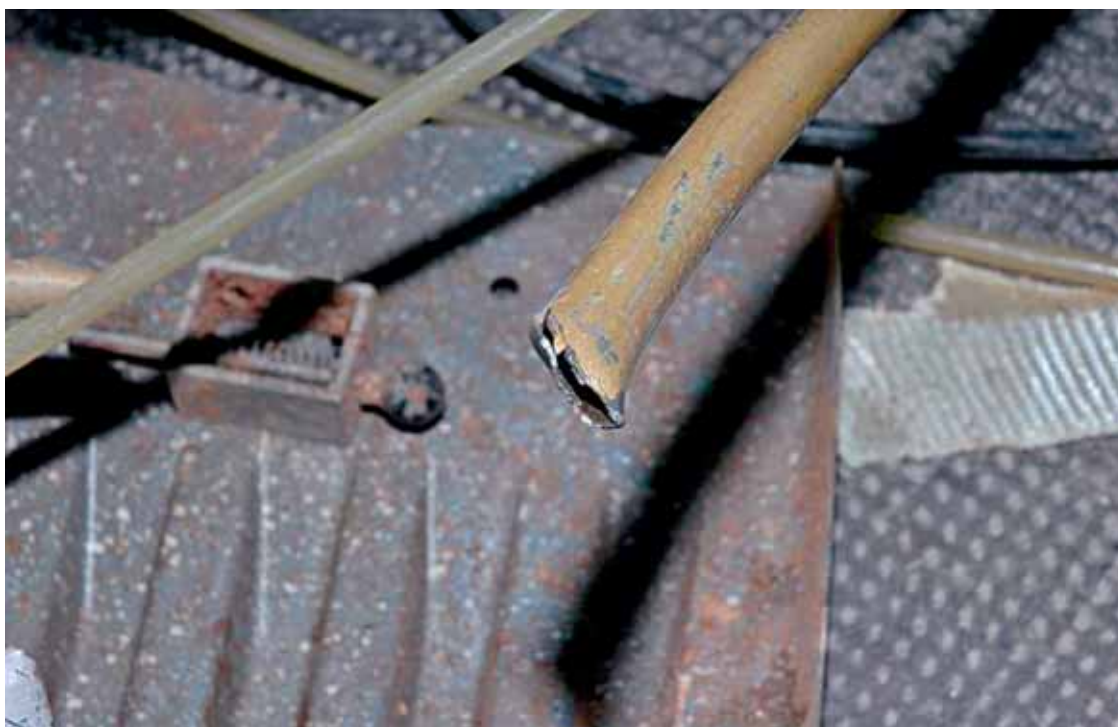
Foto n. 12: rottura asta di rinvio.

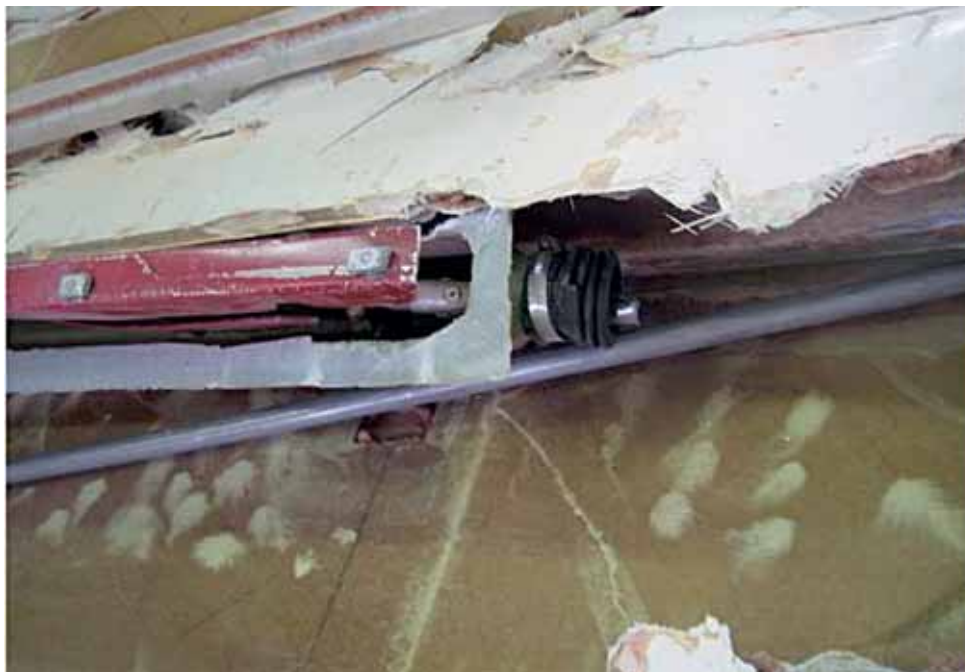
- i due diruttori risultavano entrambi presenti e funzionanti, così come i rispettivi snodi e rinvii (foto n. 13);
- gli attacchi dell'alettone semiala destra erano integri e nel proprio alloggiamento (foto n. 14);

Foto n. 13: diruttore.

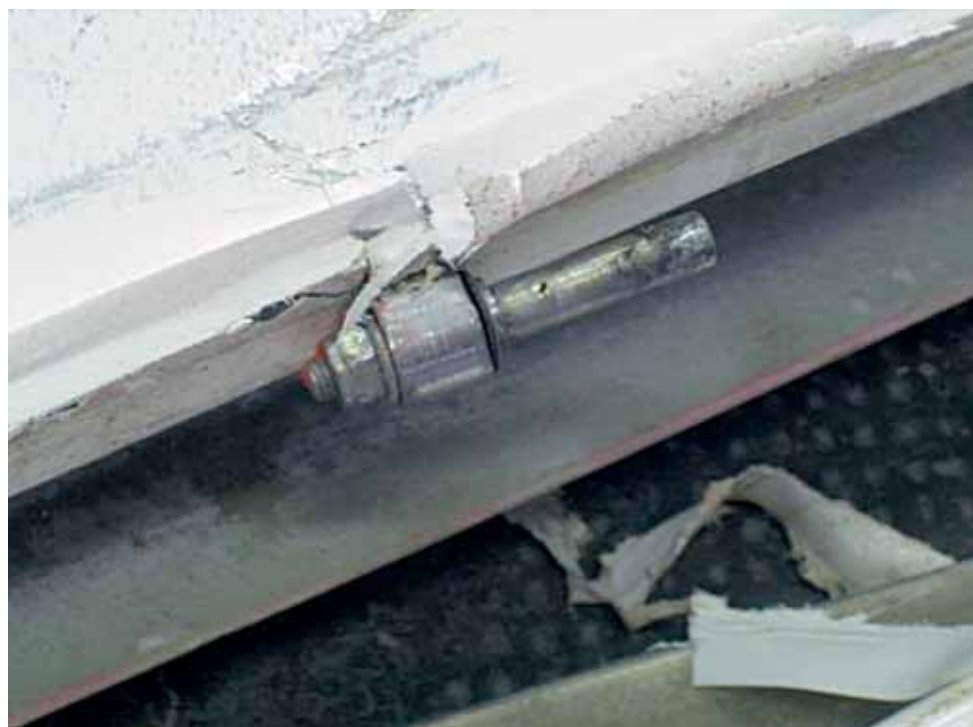
Foto n. 14: attacco alettone.

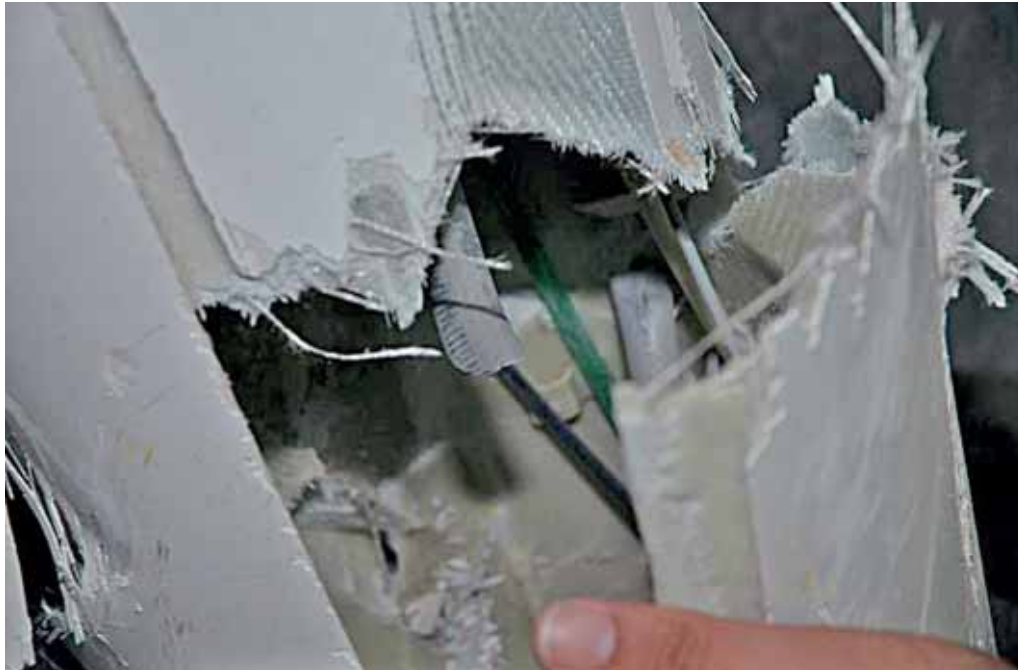
- l'asta di rinvio per il timone verticale presentava una rottura associata a deformazioni plastiche (foto n. 15);
- la parte mobile del timone verticale risultava integra, così come il relativo snodo (foto n. 16);

Foto n. 15: rottura asta di rinvio del timone di direzione.

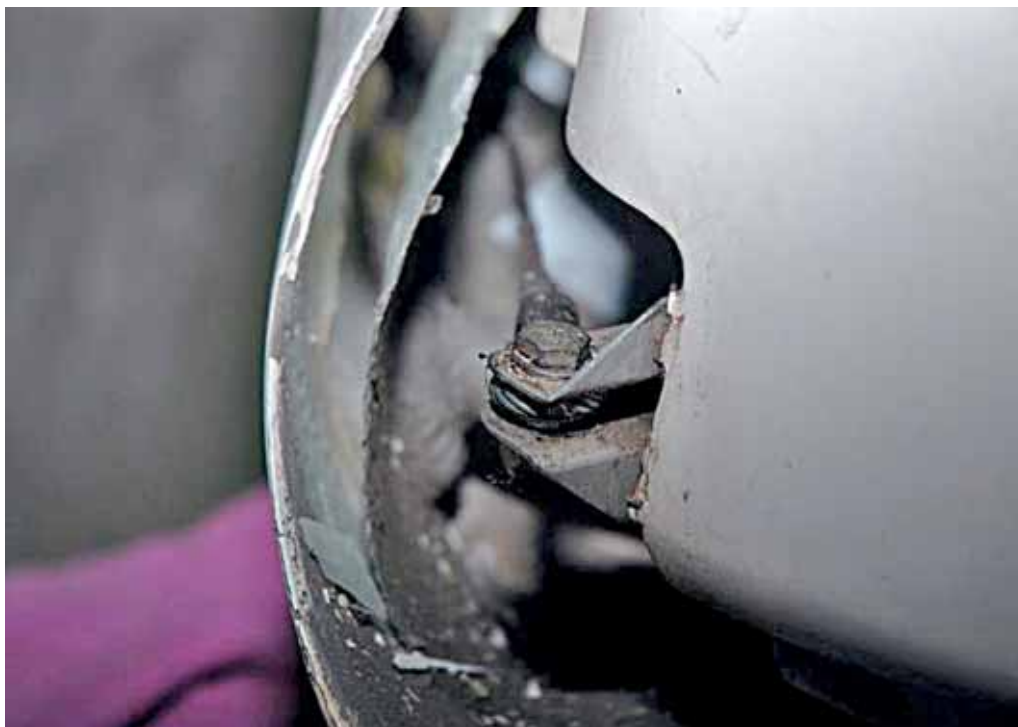
Foto n. 16: snodo timone di direzione.

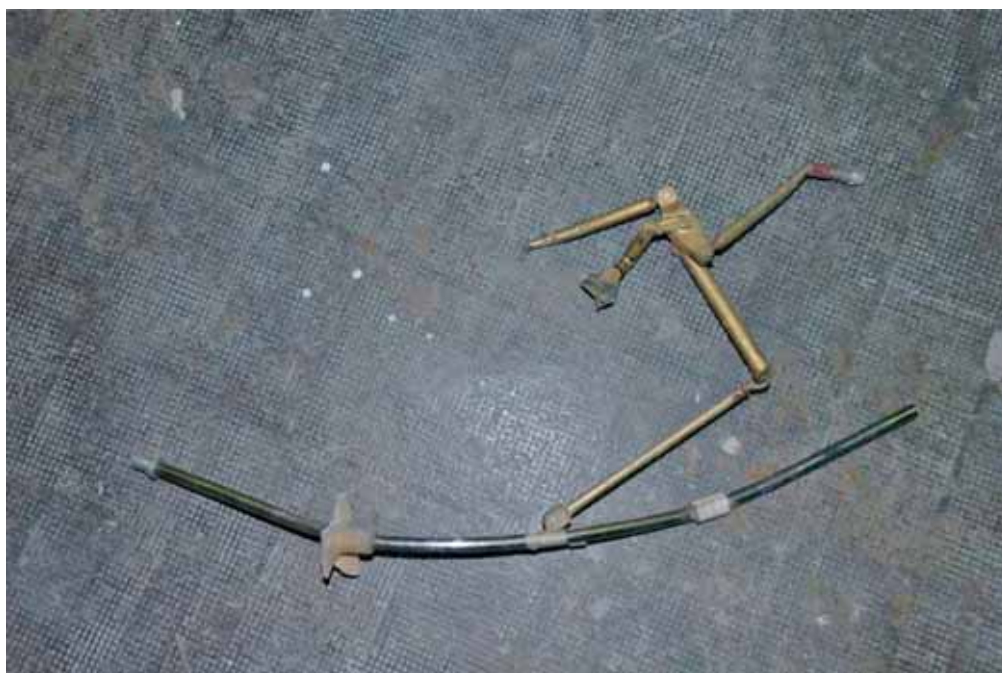
- l'asta di rinvio del timone di profondità risultava in sede e funzionante, seppur deformata; il relativo snodo era integro (foto n. 17).

Foto n. 17: asta di rinvio del timone di profondità.
