INCIDENTE aeromobile PROCAER F15 A PICCHIO, marche I-PICC

Tipo dell'aeromobile e marche	Procaer F15 A Picchio, marche I-PICC.
Data e ora	25 agosto 2007, 16.50 UTC.
Località dell'evento	Aviosuperficie di Castiadas (CA).
Descrizione dell'evento	<p>In fase di decollo, subito dopo il distacco dal suolo, constatando che la velocità non aumentava nel modo dovuto, il pilota decideva di interrompere la manovra.</p> <p>Dopo il conseguente contatto con la pista, l'aeromobile proseguiva la corsa a terra, arrestandosi in un fossato oltre la testata pista 01.</p>
Esercente dell'aeromobile	Privato.
Natura del volo	Turismo.
Persone a bordo	Due (pilota ed un passeggero).
Danni a persone e cose	Nessuna lesione a persone. Danni ad un segnalatore frangibile di bordo pista (cinesino). Consistenti danni all'aeromobile.
Informazioni relative al personale di volo	<p>Maschio, nazionalità italiana, 67 anni, titolare di licenza di pilota privato di velivolo in corso di validità. Abilitazioni SE piston (land), radiotelefonia in lingua inglese. Ore di volo totali: 18.321h 39', di cui 98h effettuate sul velivolo incidentato. Riepilogo attività di volo: 90 giorni precedenti l'incidente 9h 23' tutte effettuate

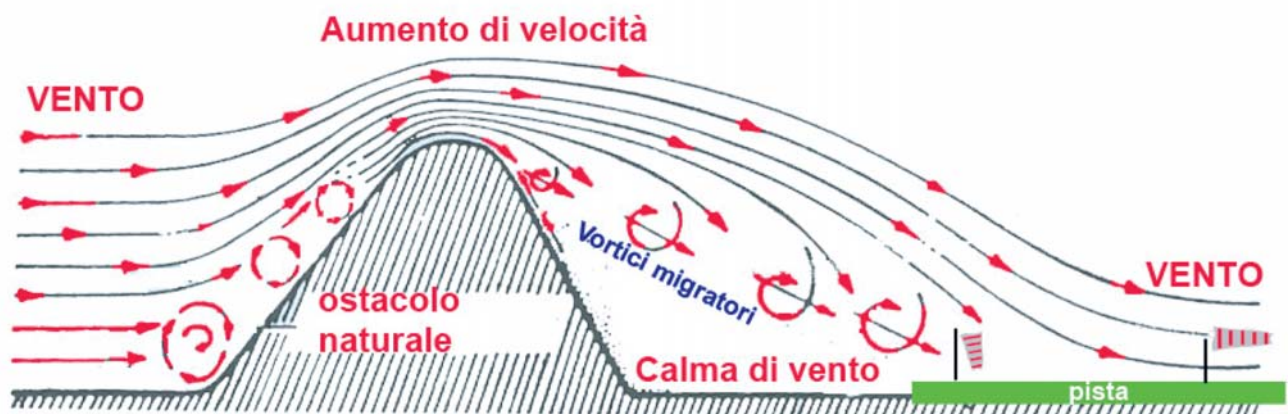
Più in particolare, la collina a Nord dell'aviosuperficie costituisce una barriera naturale contro cui impatta il vento proveniente da Nord, modificando i propri livelli di pressione, di velocità e direzione. Tali variazioni, sempre presenti e soprattutto molto consistenti in condizioni di vento sostenuto, generano dei vortici che, principalmente per il pendio sottovento, tendono a migrare anche a notevoli distanze da esso, così come illustrato nella figura sottostante.

Appare evidente come anche in condizioni di vento moderato, proveniente dal settore Nord, sulla pista possa instaurarsi una condizione di vento molto diversa tra le due testate. Infatti, essendo la testata Nord in posizione più riparata, su di essa insisterà una circolazione di vento vorticoso e quindi variabile se non addirittura nullo, mentre sulla testata Sud, più esposta, sarà

presente una circolazione di vento più regolare in termini di direzione e di intensità. Una tale condizione genera lungo la pista un non trascurabile gradiente della velocità del vento (*shear* orizzontale) anche in presenza di una moderata circolazione ventosa.

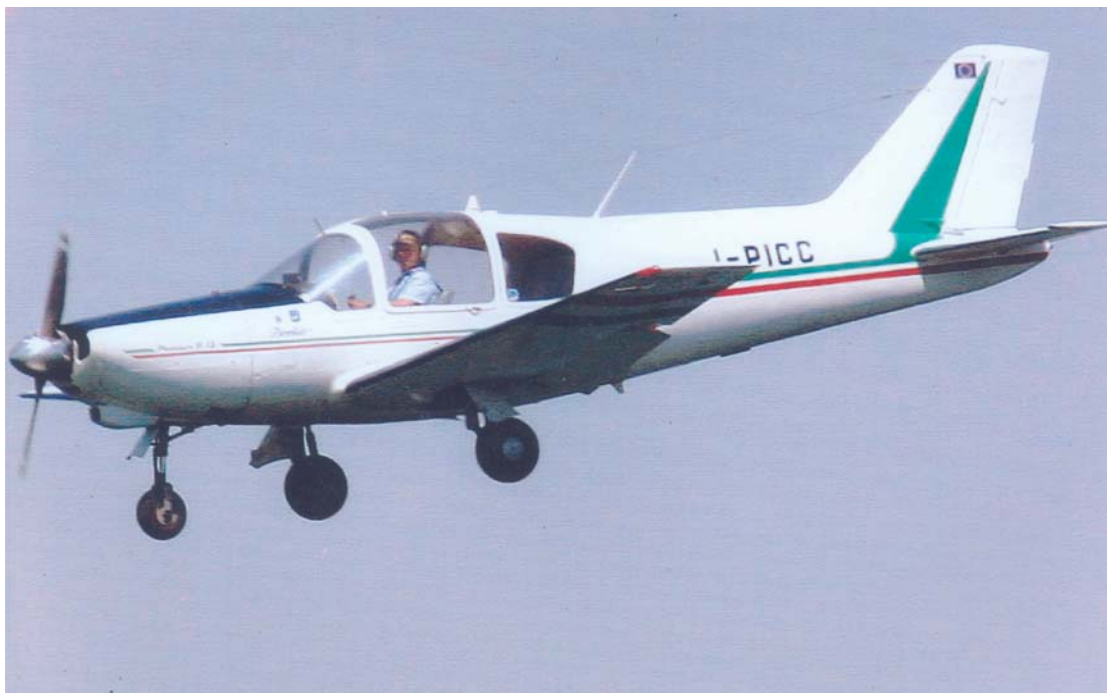
Foto 1

Il Procaer F15 A Picchio (Allegato "A", foto 1), marche di immatricolazione I-PICCC, è un velivolo monomotore a pistoni costruito nel 1959 in struttura mista in legno e metallo, con numero di costruzione 02. Ha una configurazione di 2 posti per una massa massima al decollo di 999 kg. Il certificato di navigabilità era, al momento dell'evento, in corso di validità.

Aeromobile Procaer F15 A Picchio I-PICC.

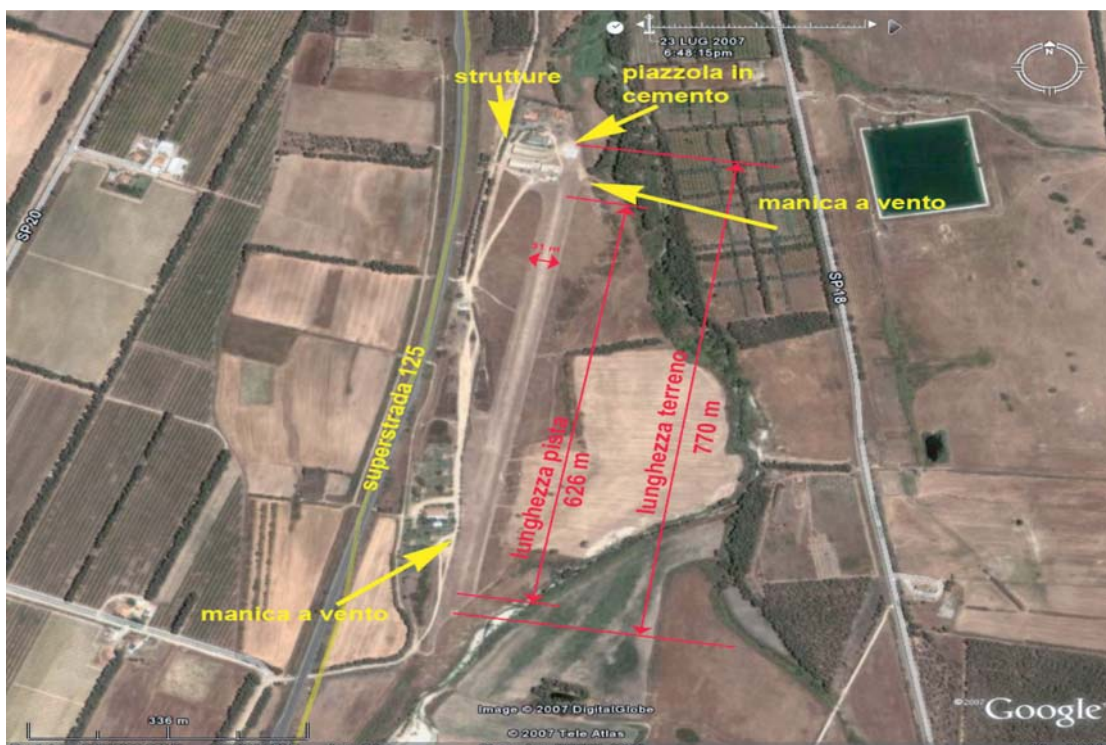
Foto 2

- coordinate geografiche: 39° 16' 03"N, 09° 32' 29"E;
- altitudine: 65 m s.l.m.;
- pista: non pavimentata, in terra battuta con manto erboso molto rado nel corso dei mesi estivi;
- orientamento pista: 010°/190°;
- bordi pista: delimitati con segnalatori frangibili (cinesini) di colore bianco disposti a coppie simmetriche ad intervalli di circa 60 m;
- lunghezza effettiva della pista (compresa tra le coppie estreme dei chinesini): 626 m;
- larghezza effettiva della pista (compresa tra le due linee di chinesini): 31 m;
- lunghezza complessiva del terreno comprendente la pista (misurata dal bordo esterno della piazzola in cemento sulla testata 19 fino alla stradina interna attraversante la testata 01): 770 m (foto n. 2);
- non erano presenti segnalatori di soglia pista.

Aviosuperficie di Castiadas (CA).

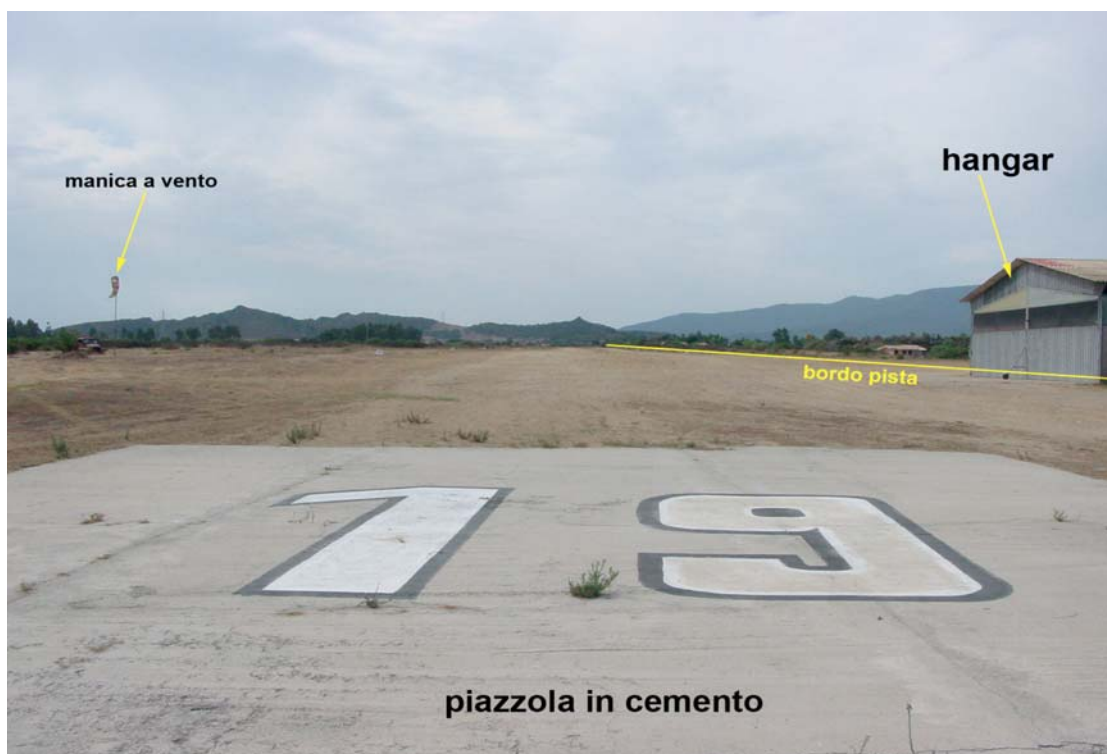
Foto 3

Sulla testata 19, in allineamento con il prolungamento dell'asse pista, è presente una piazzola segnaletica in cemento delle dimensioni di 12,90 x 12,40 metri, su cui è disegnato con vernice bianca bordato in nero il n° 19 corrispondente all'indicazione di orientamento magnetico della pista (Allegato "A", foto 3).

Piazzola segnaletica in testata 19.

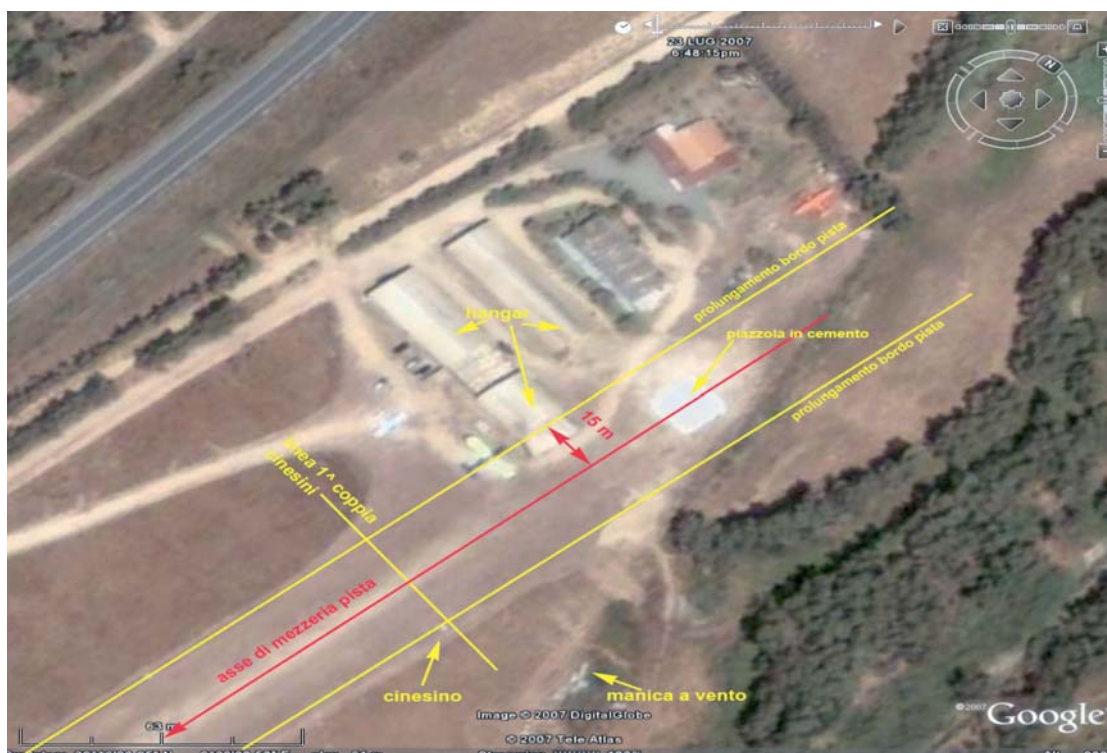
Foto 4

Una manica a vento risultava posizionata in prossimità della testata 19 quasi in linea con la prima coppia di cinesini (Allegato “A”, foto 4), mentre la seconda era posizionata in prossimità della testata 01 quasi all’altezza della penultima coppia di cinesini.

Disposizione strutture in testata 19.

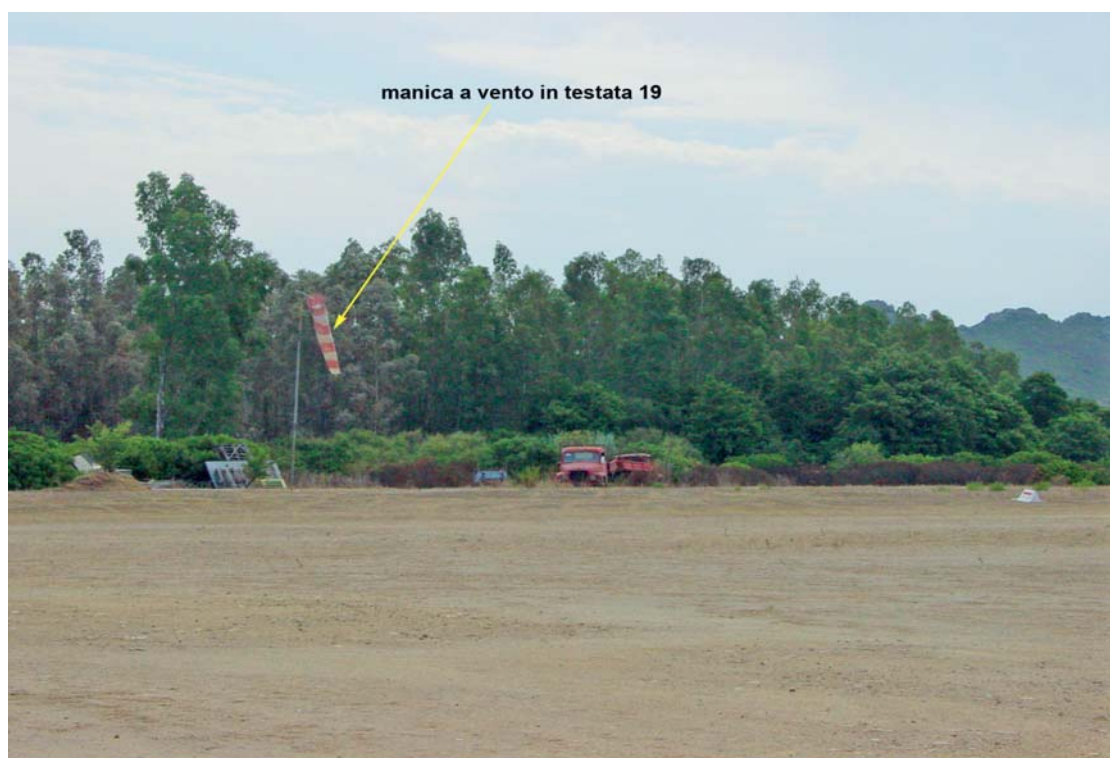
Foto 5

Al momento dell’incidente, tuttavia, la manica a vento in testata 01 risultava essere molto usurata, costituita solo da brandelli di stoffa e quindi di nessuna utilità pratica (Allegato “A”, foto 5).

Manica a vento in testata 19.

Motivazione: nel corso dell'inchiesta è emerso che entrambe le maniche a vento presenti sull'aviosuperficie di Castiadas non fornivano ai piloti dati utili a valutare l'intensità e la provenienza del vento, a causa sia del deterioramento di una delle due, sia del posizionamento non ottimale dell'altra.

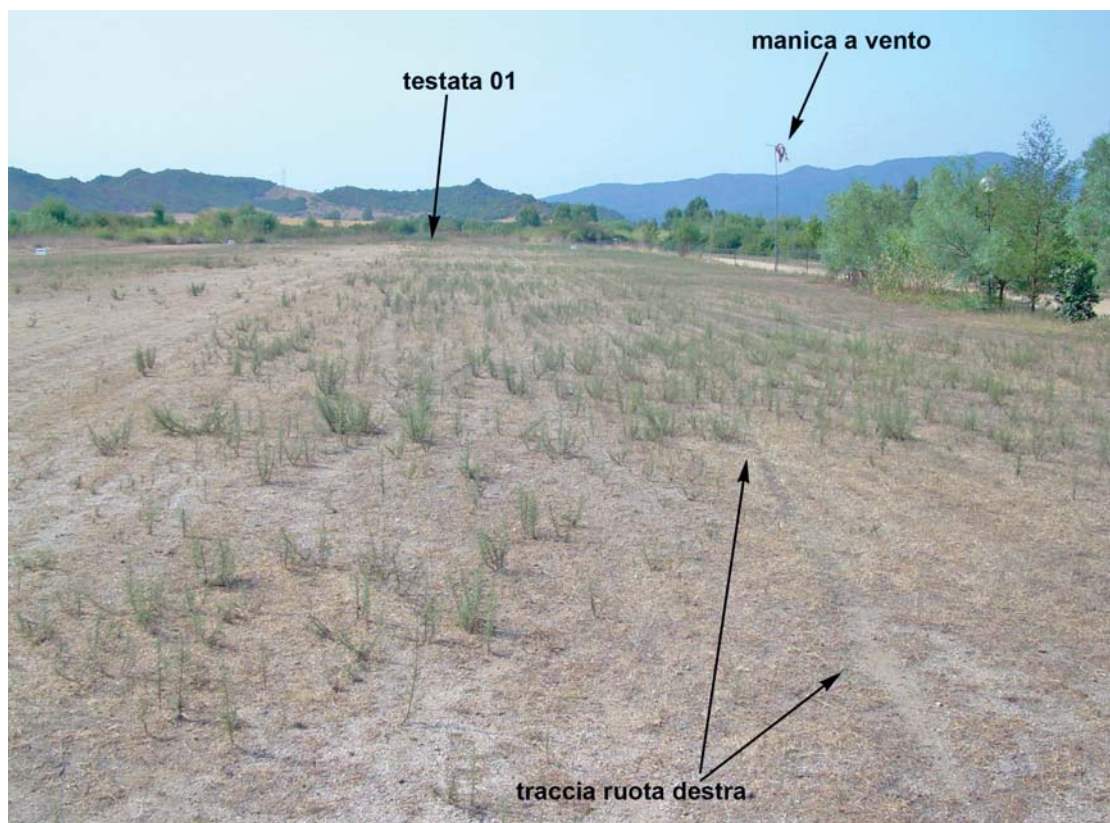
Foto 6

La manica a vento in testata 19 invece, pur essendo integra ed efficiente, risultava essere posizionata troppo a ridosso di un bosco di alberi ad alto fusto di altezza superiore ad essa, con conseguente alterazione delle indicazioni fornite (Allegato “A”, foto 6).

Manica a vento in testata 01 e prima traccia di contatto al suolo.

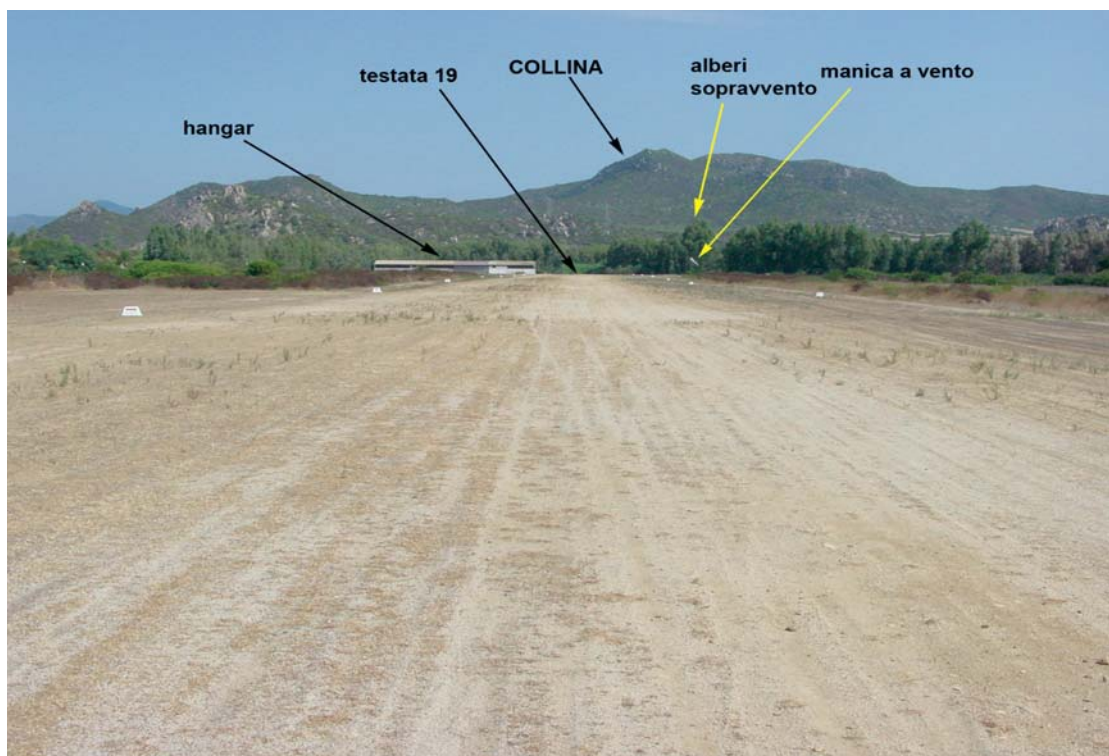
Foto 7

pista il pilota spegneva il motore, cercando di arrestare la corsa dell'aeromobile che proseguiva oltre la testata 01 fin sulla scarpata di un torrente (Allegato "A", foto 7 e 8).

Testata 19 con disposizione collina, hangar e manica a vento.

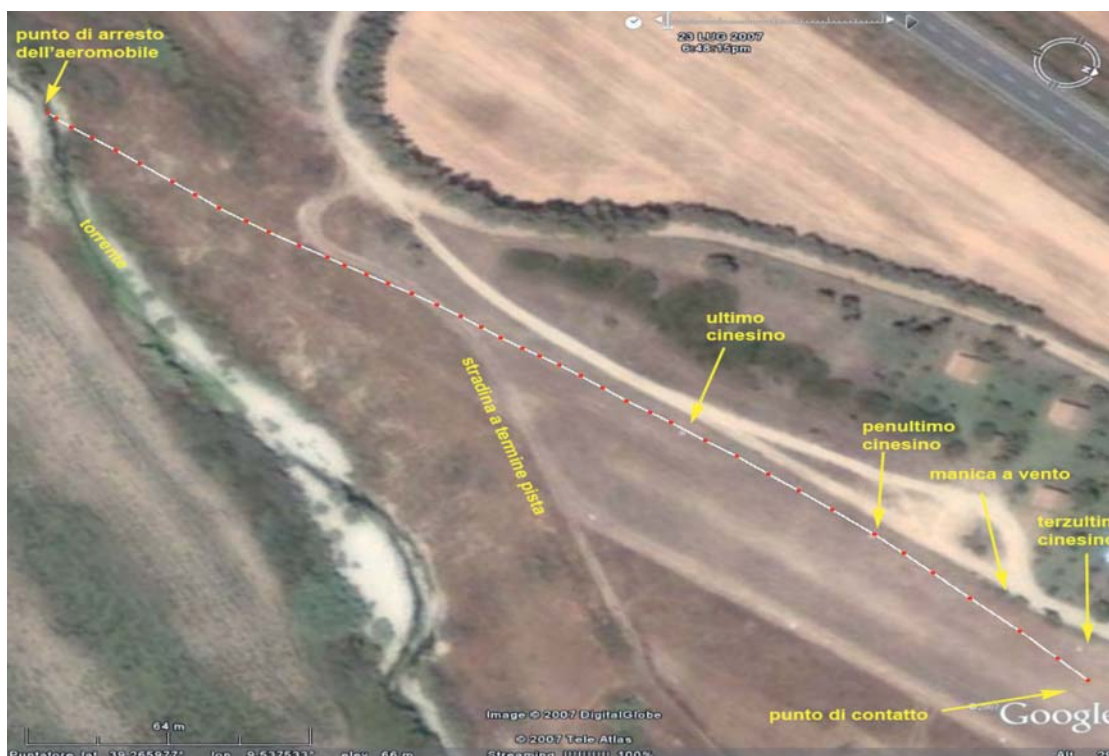
Foto 8

Percorso a terra dopo contatto con la pista.

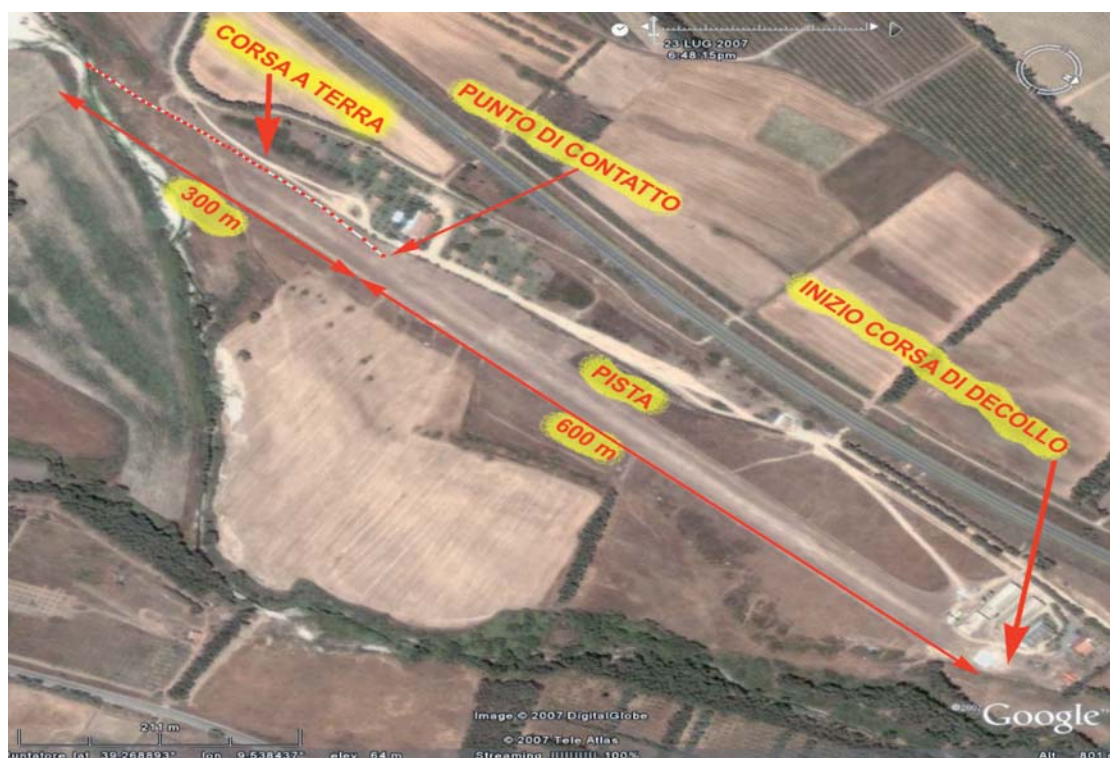
Foto 9

La "metà pista" è situata a circa 367 m dalla piazzola in cemento, per cui la corsa effettiva a terra è stata più lunga di quella prevista di circa 102 m.

Il contatto dell'aeromobile con la pista avveniva dopo circa 200 m di volo e solo dopo aver percorso un tratto complessivo di circa 600 m rilevati dal punto di inizio rullaggio al decollo e successivo atterraggio.

Distanze percorse da inizio corsa di decollo.

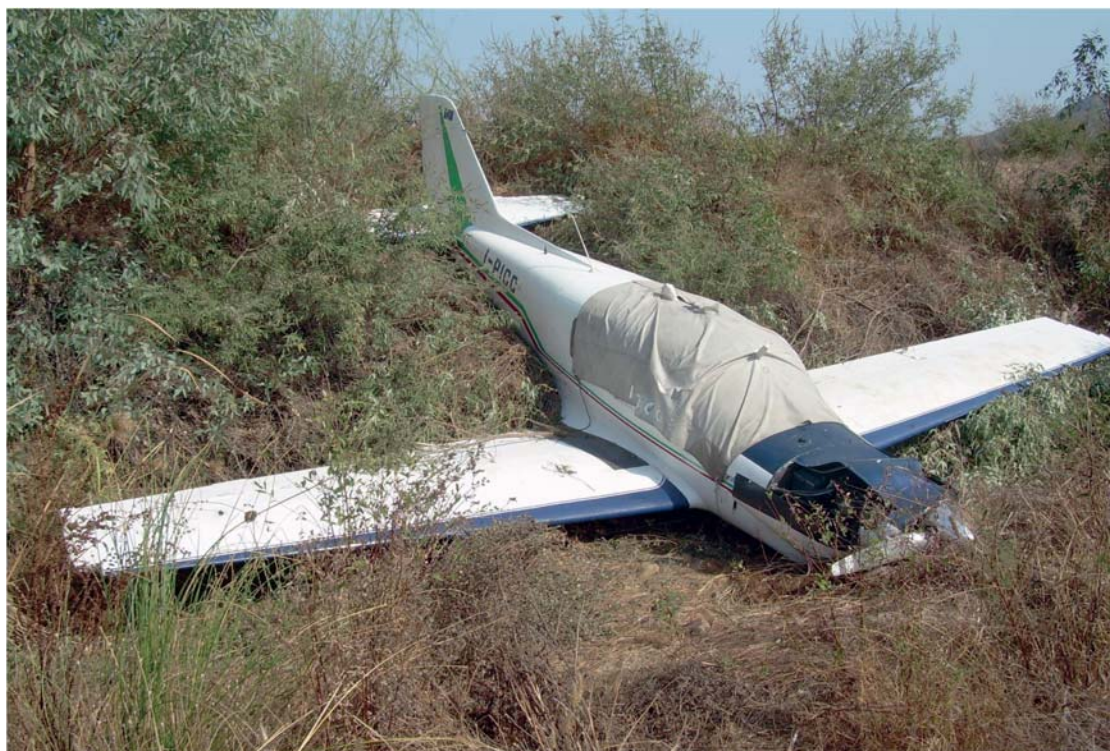
Foto 10

La corsa totale a terra dell'aeromobile dal punto di contatto al punto di arresto definitivo (Allegato "A", foto 10) è risultata essere di circa 300 m contro i circa 170 previsti dal manuale di volo in condizioni di atterraggio normale su piste pavimentate.

Aeromobile nella scarpata.

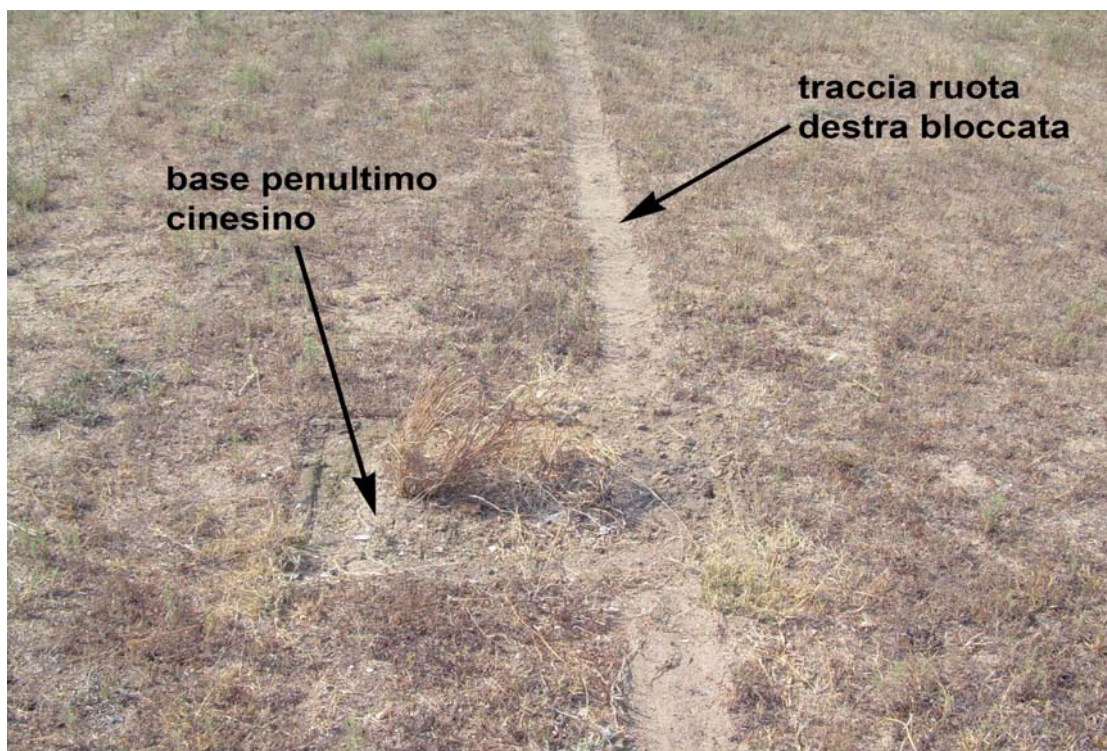
Foto 11

In prossimità del cinesino stesso, circa un paio di metri prima dello stesso, la traccia di pneumatico diventava più profonda ed incisa con consistente abrasione del terreno, attraversando anche il supporto del cinesino stesso (Allegato "A", foto 8). Circa un metro oltre il cinesino la traccia riprendeva in maniera normale proseguendo parallela ad una seconda traccia distante circa 1,60 metri da essa.

Traccia di frenata ruota destra su base cinesino.

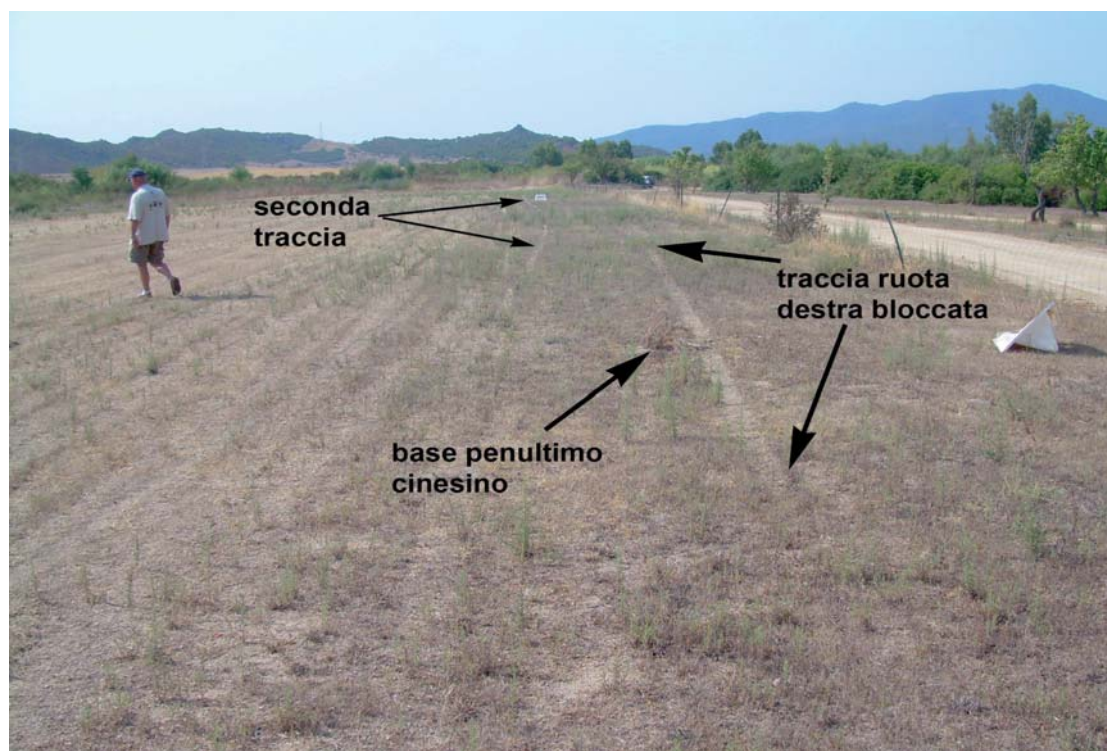
Foto 12

Le due tracce proseguivano parallele ad una terza traccia distante circa 3,20 m dalla prima e che tuttavia risultava essere appena percettibile e molto meno marcata delle altre.

Disposizione tracce ruota destra, cinesini e ruotino anteriore.

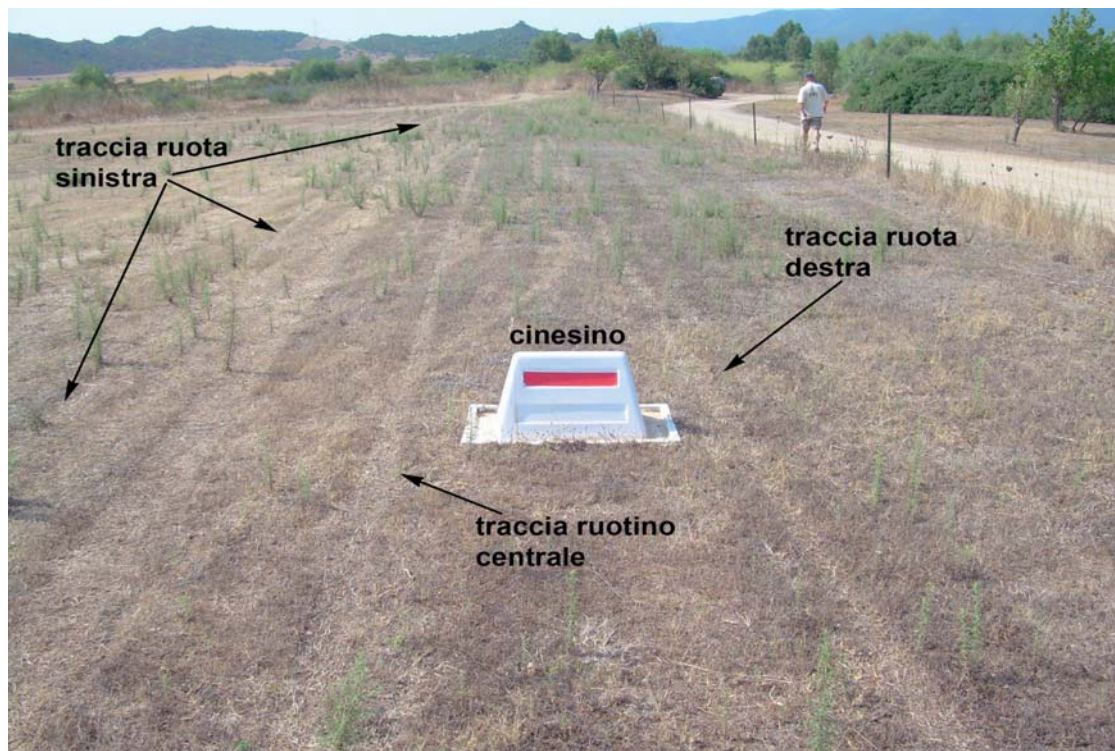
Foto 13

Le tracce proseguivano lungo il bordo della pista a cavallo dell'ultimo cinesino, oltrepassando la testata 01 per terminare, infine, sulla scarpata di un torrente profondo circa tre metri e distante circa 170 m dalla testata stessa.

Disposizione tracce rispetto all'ultimo cinesino.

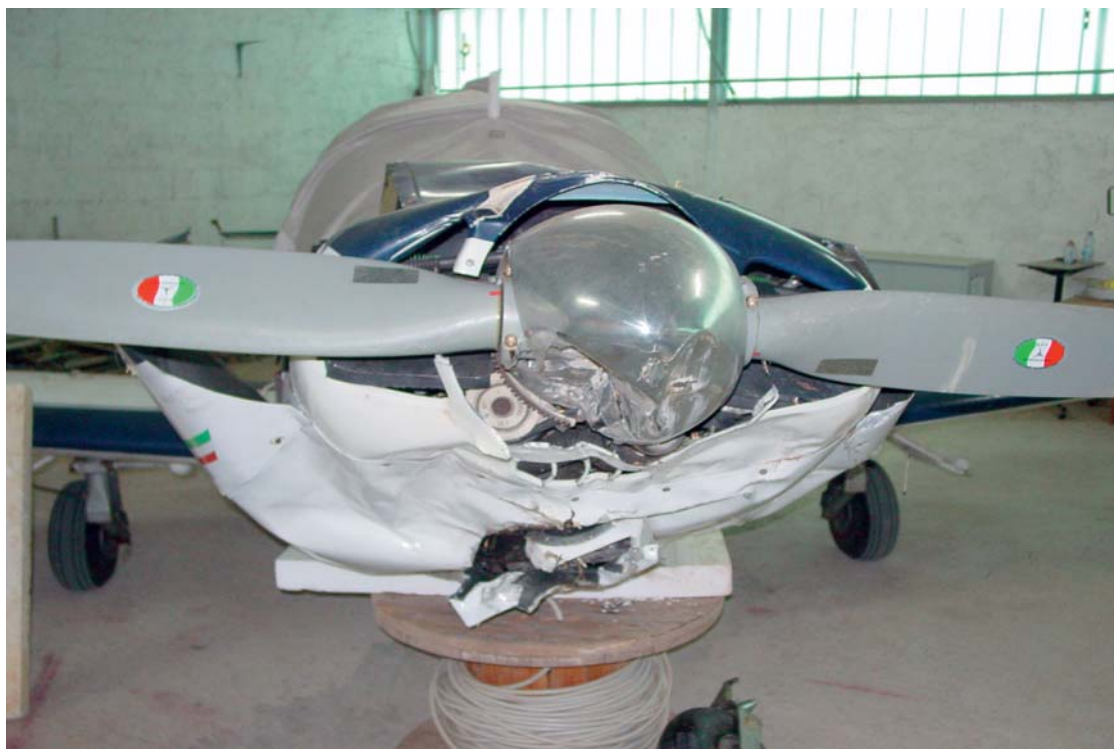
Foto 14

L'aeromobile presentava consistenti danni alla parte bassa del muso, al carrello anteriore, al castello motore ed alla parte ventrale della fusoliera (Allegato "A", foto 14).

Erano presenti inoltre danni da schiacciamento della parte inferiore dell'ogiva elica relativamente alla posizione assunta con elica ferma e pale orizzontali (Allegato "A", foto 14).

La tipologia e la conformazione dei danneggiamenti riscontrati sull'elica evidenziano che essi sono stati prodotti dall'urto contro il terreno del muso del velivolo con elica ferma e con le pale in posizione orizzontale.

Vista dei danni all'aeromobile.

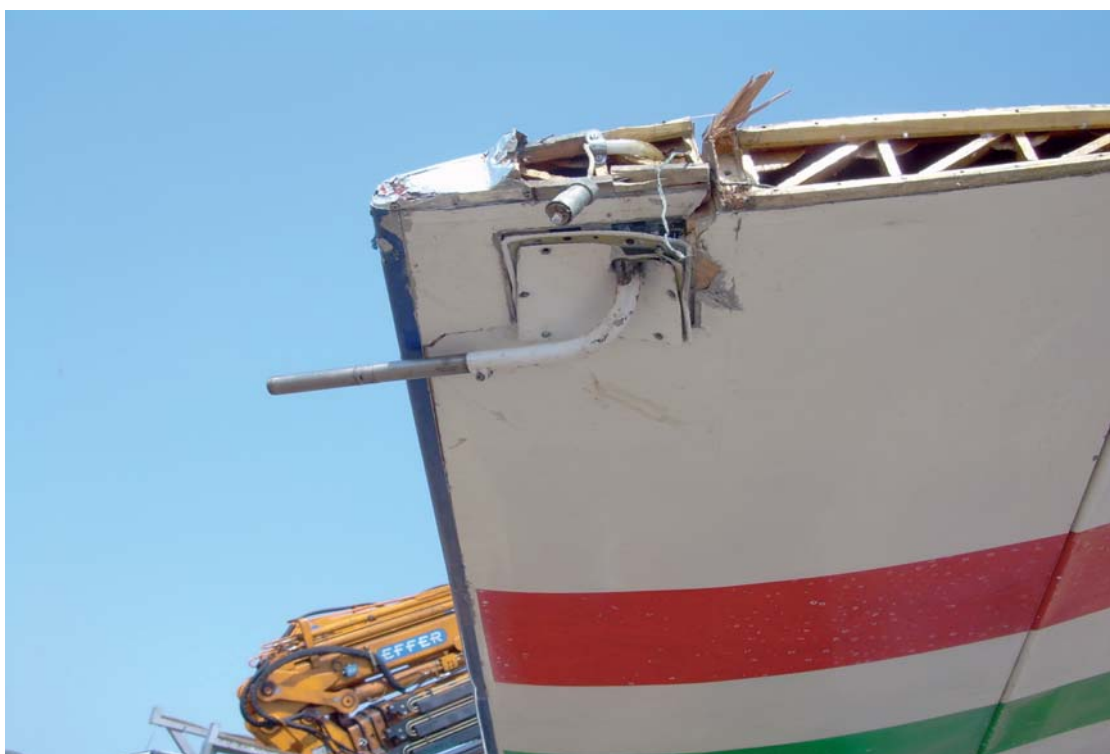
Foto 15

Erano presenti danni anche sulle estremità alari: in particolare la centina dell'estremità alare destra risultava danneggiata con asportazione della carenatura e della relativa luce di navigazione. Anche il tubo di pitot e relative tubazioni risultavano danneggiati. La verifica delle linee di pressione statica e dinamica dello strumento indicatore di velocità non hanno evidenziato perdite, anomalie o ostruzione per presenza di oggetti estranei.

I danni riportati dal carrello anteriore e dalla struttura sono conseguenti all'urto con le asperità del terreno durante la corsa a terra dopo il termine della pista.

Vista dei danni all'aeromobile.
