INCIDENTE aeromobile Tecnam P2002-JF, marche I-PULV

Tipo dell'aeromobile e marche	Tecnam P2002-JF, marche I-PULV.
Data e ora	24 novembre 2006, 11.18 UTC.
Località dell'evento	Aeroporto di Catania Fontanarossa (LICC).
Descrizione dell'evento	In fase di rullaggio, dopo l'atterraggio per pista 08, il pilota, liberava la pista attraverso la via di rullaggio (<i>taxiway</i>) B. In ingresso nella suddetta <i>taxiway</i> , l'estremità alare destra del velivolo impattava contro un paletto di supporto al sensore della <i>stop bar</i> .
Esercente dell'aeromobile	Aero Club di Catania.
Natura del volo	Scuola.
Persone a bordo	Due (allievo pilota ed istruttore di volo).
Danni a persone e cose	Nessuna lesione a persone. Danni a cose: rottura del paletto frangibile di supporto al sensore della <i>stop bar</i> (Allegato "A", foto 1 e 2). Danni all'aeromobile: lacerazione di circa 20 centimetri sul bordo anteriore dell'estremità della semiala destra con deformazione del " <i>nose rib 5</i> " (Allegato "A", foto 3 e 4, Allegato "B").

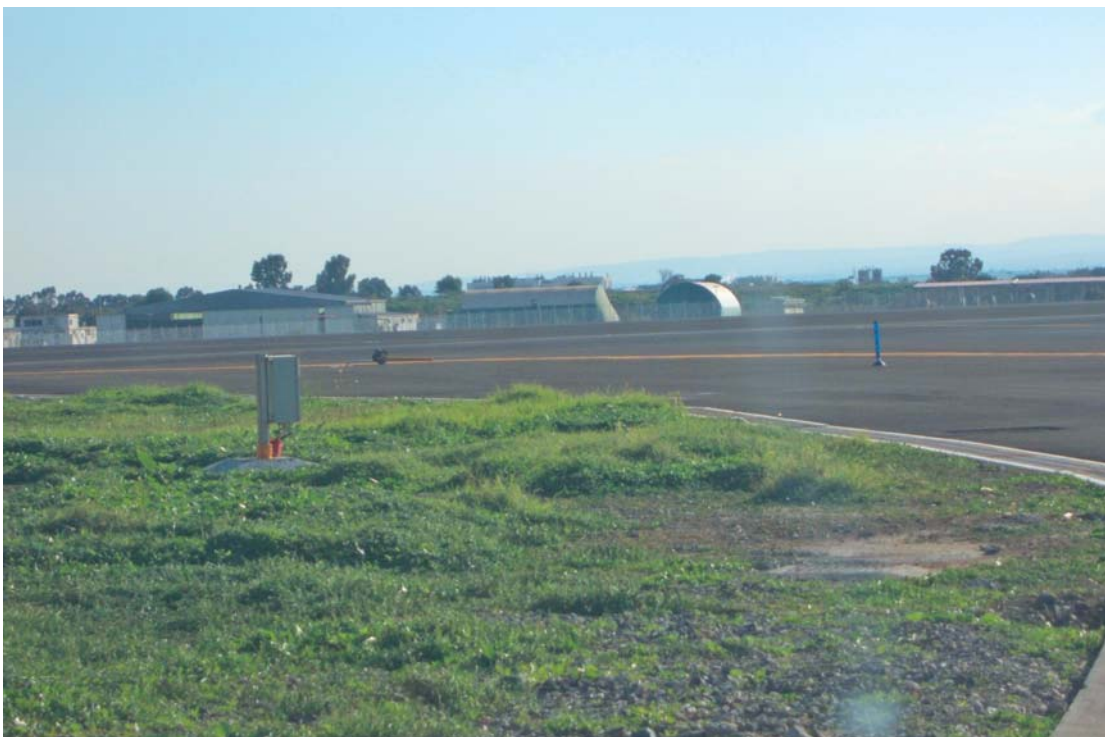
Foto 1

Il paletto frangibile era posizionato a 0,86 metri dalla doppia linea gialla delimitante il bordo esterno della via di rullaggio.

Per il caso in questione, pertanto, il paletto con relativo sensore avrebbe dovuto trovarsi ad almeno 26 metri dall’asse pista, contro i 14,5 metri a cui invece era stato installato.

Panoramica della zona dell'incidente, con paletto abbattuto.

- rimuovere i paletti ed i relativi sensori della *stop bar* installati ai lati della via di rullaggio "B" dell'aeroporto di Catania Fontanarossa;

- di riposizionare gli stessi alle previste distanze indicate dal “Regolamento ENAC per la costruzione e l’esercizio degli aeroporti”;
- di effettuare una verifica del corretto posizionamento di analoghi dispositivi sulle altre vie di rullaggio dell’aeroporto di Catania Fontanarossa e di estendere tale verifica anche a tutti gli aeroporti italiani.

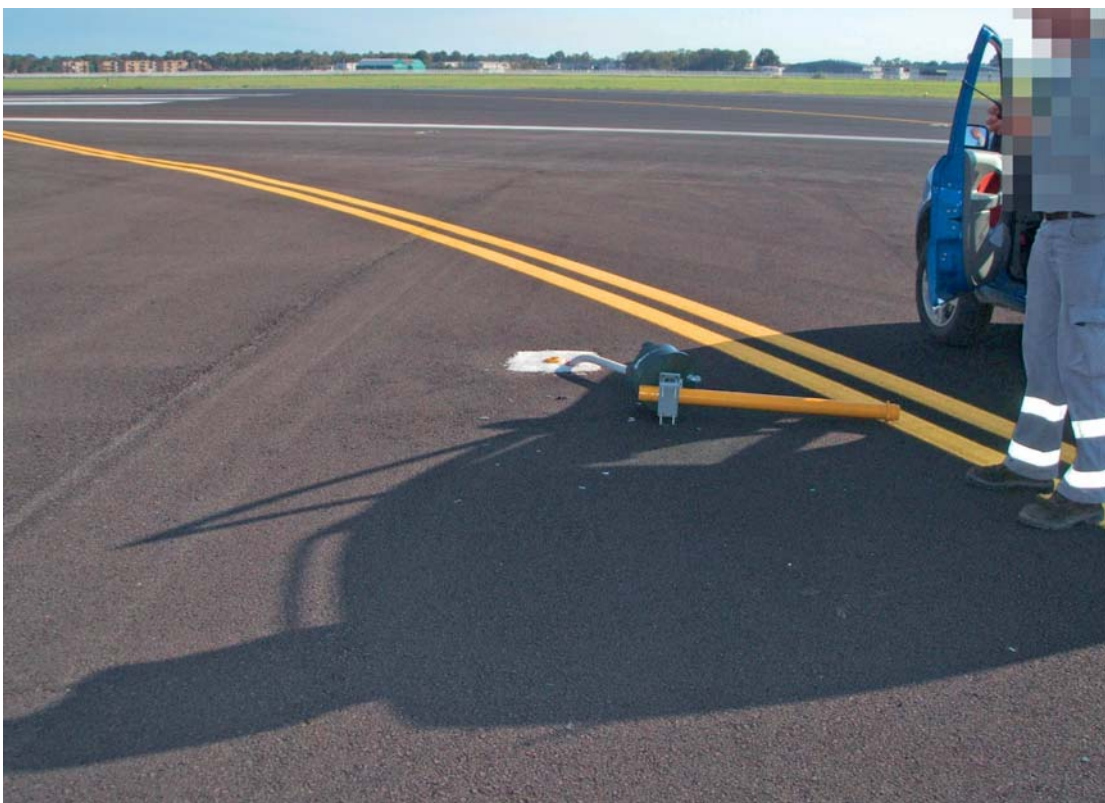
Foto 2

I danni riportati risultano compatibili con l'urto contro il paletto metallico. Infatti, nel punto danneggiato la semiala ha un'altezza dal suolo pari ad 1,02 metri, mentre il paletto metallico, con il sensore installato, risulta essere alto 1,06 metri.

Particolare del paletto abbattuto.

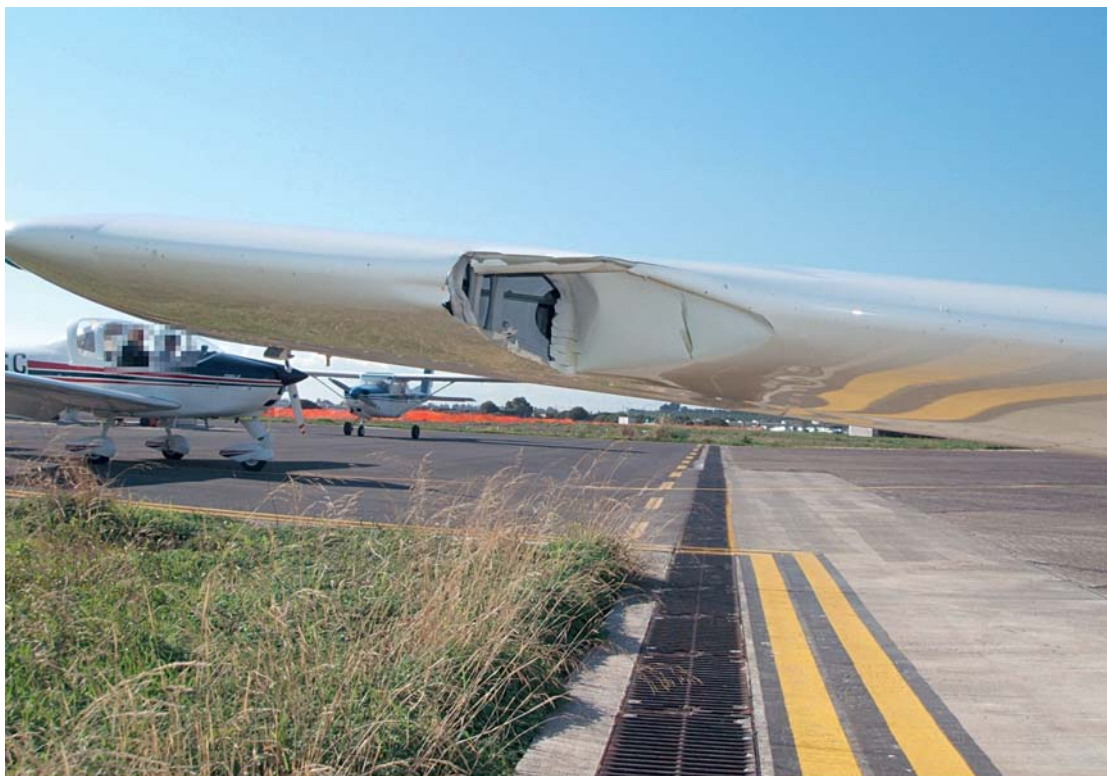
Foto 3

I primi controlli visivi, effettuati dal personale tecnico dell'Aero Club di Catania, hanno evidenziato una lacerazione di circa 20 centimetri del rivestimento del bordo di attacco dell'estremità della semiala destra con deformazione del "nose rib 5" tra le stazioni alari 3435 e 3744.

Estremità alare destra con lacerazione del bordo di attacco.

I successivi interventi di manutenzione straordinaria per la rimessa in efficienza dell'aeromobile sono stati eseguiti dal personale tecnico della casa costruttrice Tecnam ed hanno richiesto la sostituzione del bordo di entrata della semiala destra danneggiata.

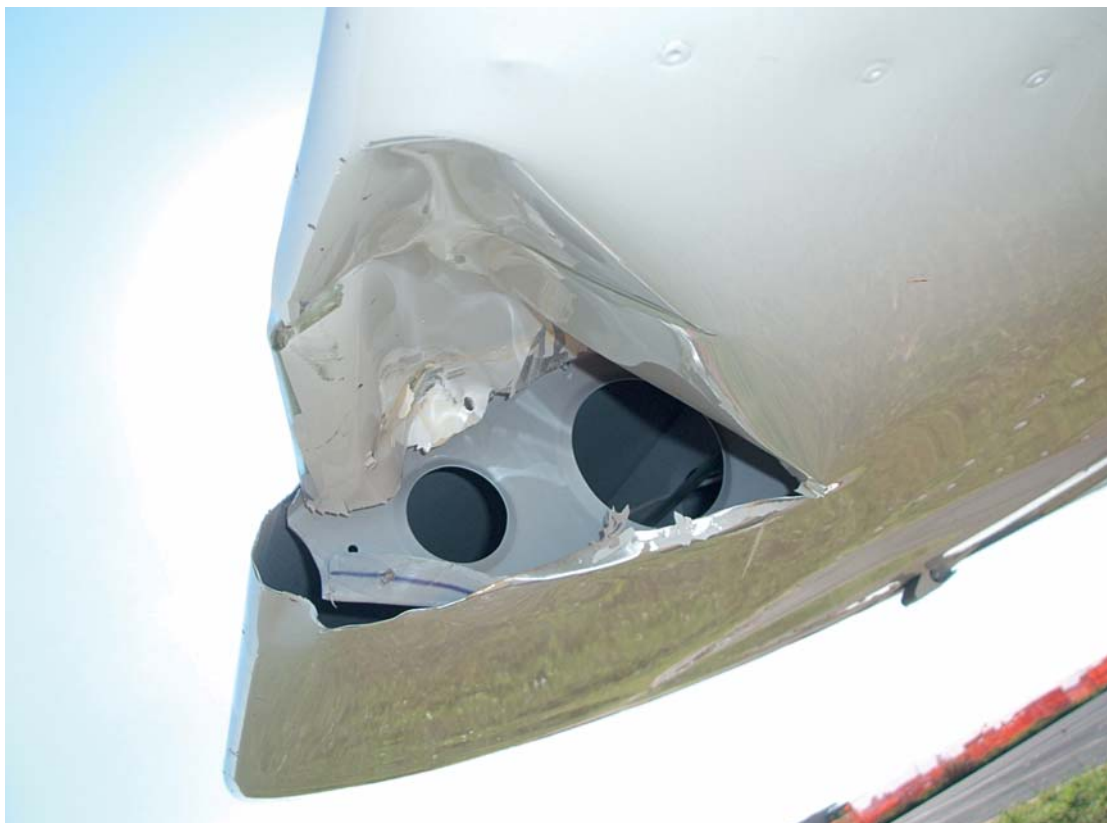
Foto 4

Particolare dei danni sul bordo di attacco.

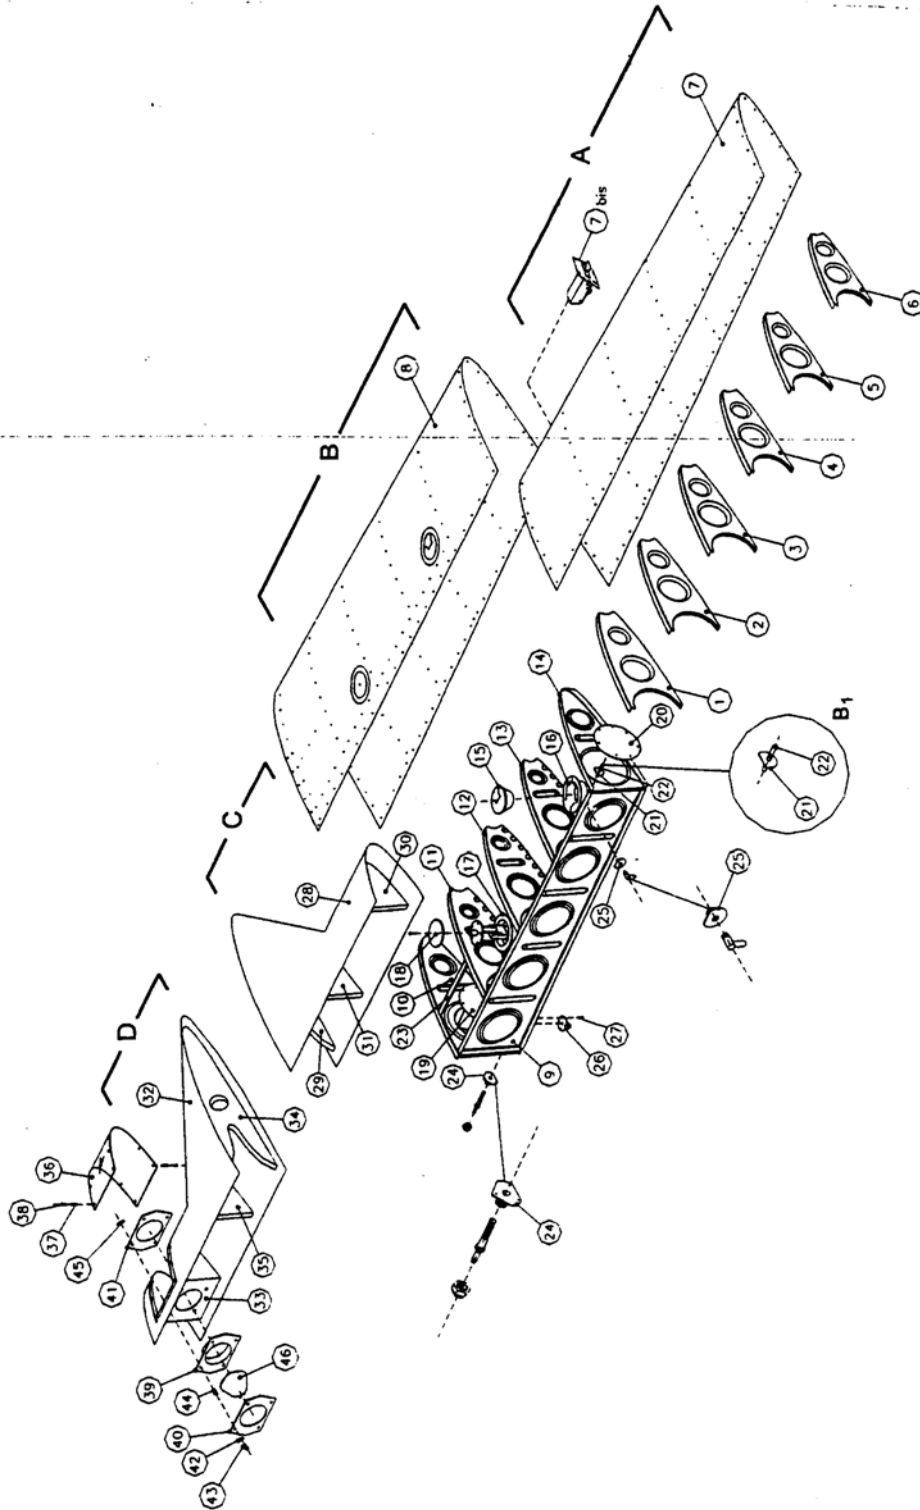
Fig. 1.4 LEADING EDGE / FUEL TANK

La semiala destra, lacerata a seguito dell'impatto, aveva P/N 22-1-000-002.
