RELAZIONE D'INCHIESTA

**INCIDENTE
OCCORSO ALL'AEROMOBILE
MAULE M-7-235 , MARCHE I-SEAP
località idroscalo di Como
16 aprile 2006**

AGENZIA NAZIONALE
PER LA SICUREZZA DEL VOLO

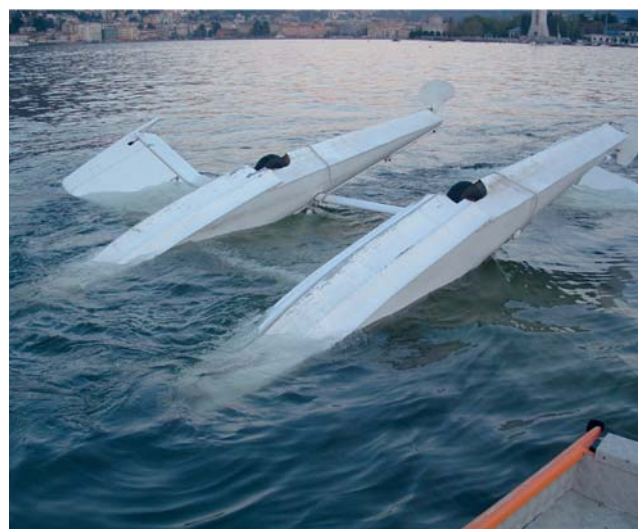
Foto n. 1: l'aeromobile capovolto in acqua.

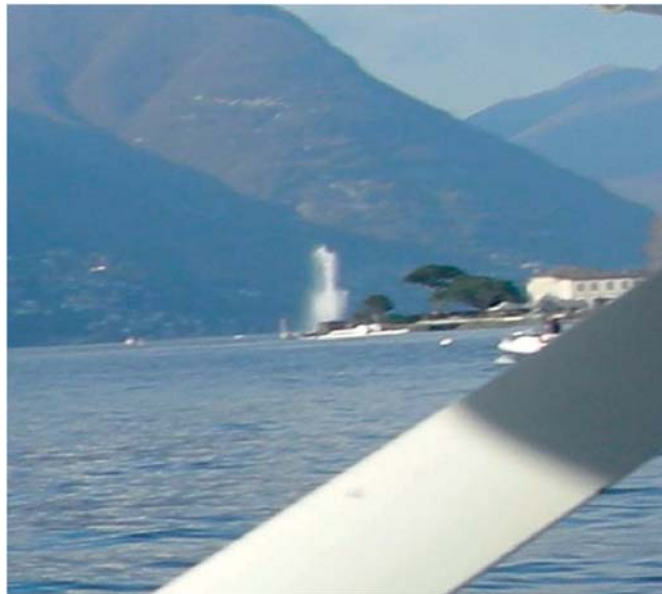
Dalle fotografie scattate dai passeggeri presenti a bordo dell'aeromobile poco prima del ribaltamento si rileva (foto n. 3): buona visibilità, debole intensità del vento (deducibile dalla scarsa deviazione del getto della fontana di Como), moto ondoso della superficie del lago quasi inesistente.

Foto n. 3: foto scattata poco prima del ribaltamento.

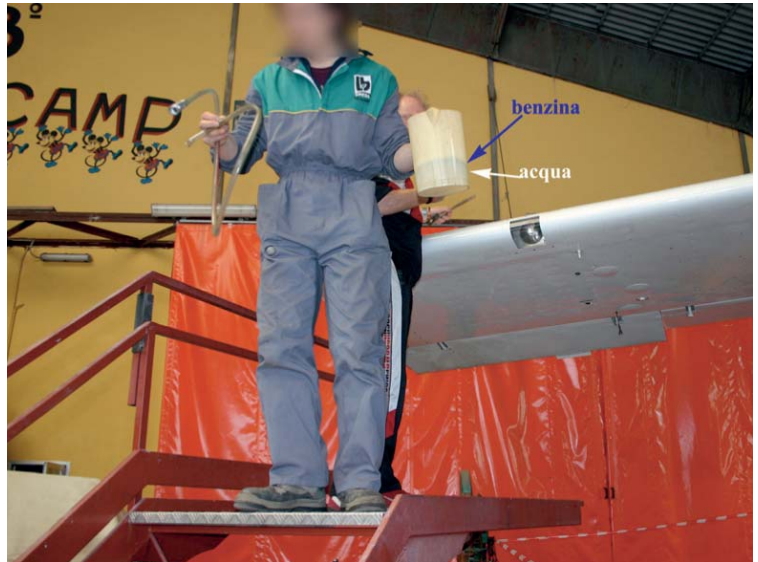
Foto n. 4: ispezione serbatoio destro.

L'ispezione dei serbatoi "principali" ha accertato la presenza, oltre che di carburante, anche di acqua all'interno degli stessi. L'infiltrazione di acqua è avvenuta attraverso le tubazioni di ventilazione dei serbatoi durante l'immersione in acqua. L'ispezione dei serbatoi "ausiliari" ha accertato la presenza di sola acqua nel serbatoio sinistro, mentre in quello destro era presente un liquido costituito per circa 4/5 (48 litri) di acqua e per circa 1/5 (12 litri) di benzina, per un totale di circa 3/4 (60 litri) della sua capacità totale (foto n. 4).

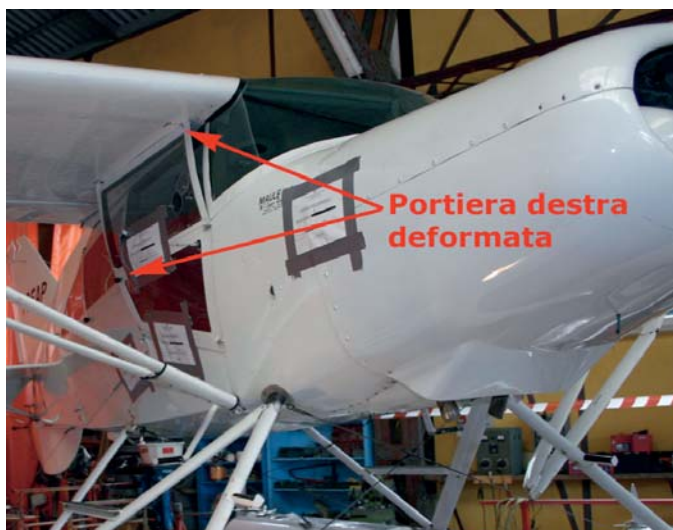
Con abitacolo immerso ed in posizione capovolta, il pilota è fuoriuscito dalla portiera già aperta. Il passeggero del posto anteriore ha tentato di aprire la portiera di destra senza però riuscire ad individuare la maniglia di apertura, per cui ha forzato la stessa portiera, che, fortunatamente, si è aperta (foto n. 5).

Foto n. 5: portiera destra.

- il passeggero del posto anteriore di destra, nella concitazione di non poter individuare la maniglia di apertura, ha forzato la propria portiera, che si è aperta in maniera del tutto fortuita; infatti, le verifiche effettuate a terra dopo il recupero hanno accertato la perfetta funzionalità della maniglia di apertura interna e la quasi impossibilità di aprire la porta forzandola dall'interno;

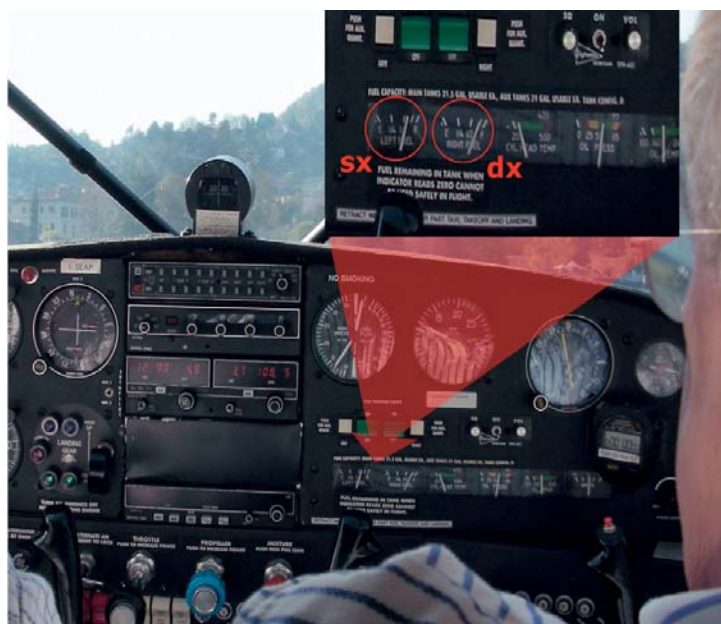
Dalla foto a lato, scattata da uno dei passeggeri seduto su uno dei posti posteriori durante il flottaggio, si rileva che gli indicatori carburante sul pannello strumenti riportavano una quantità di carburante nel serbatoio principale sinistro per poco più di 1/2 e nel serbatoio principale destro per circa 3/4.

Foto n. 7: indicazione carburante.

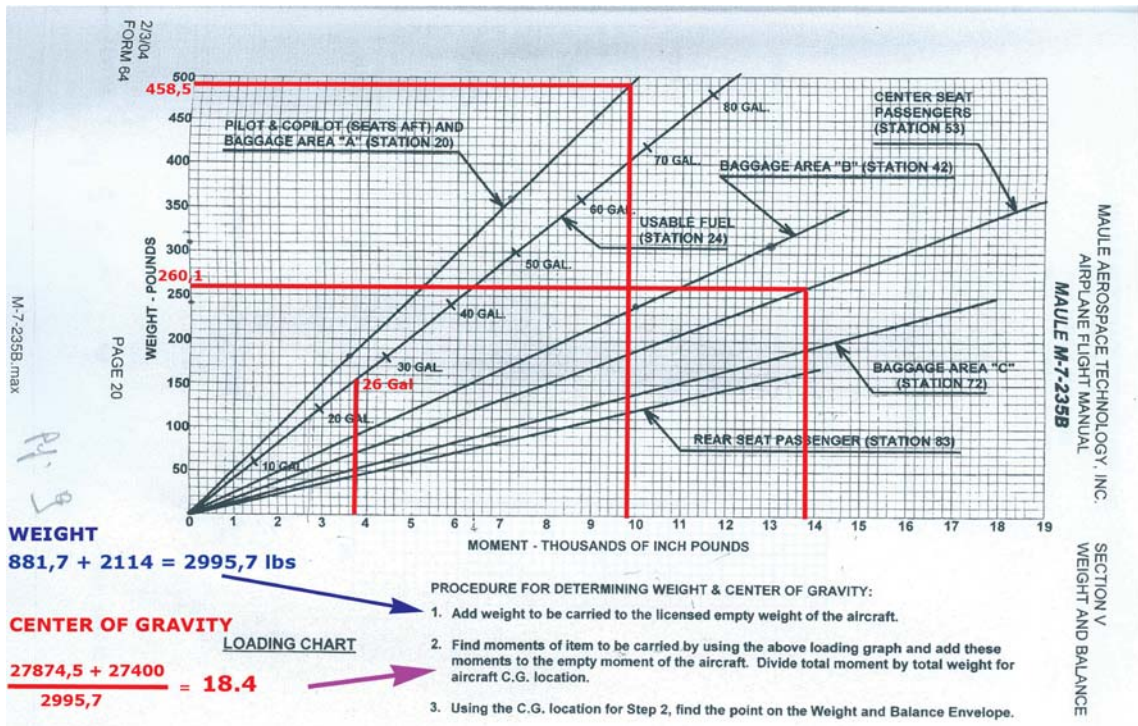
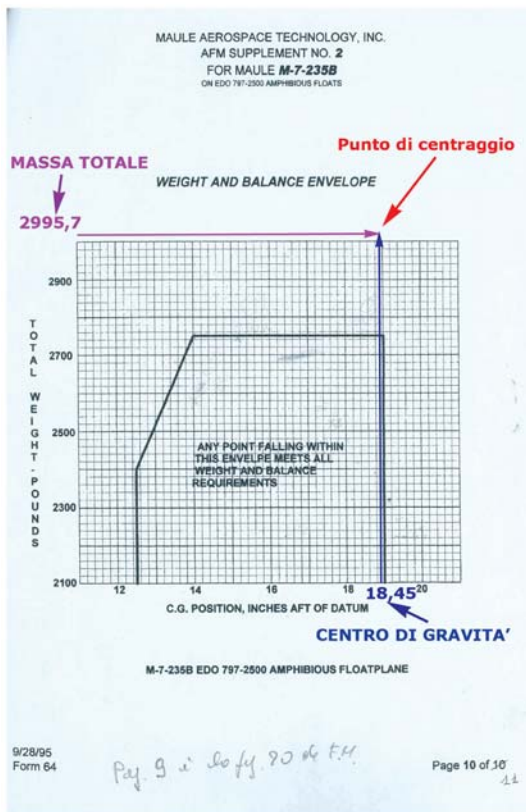
Dai diagrammi di figura 2 ed in particolare dall'involuppo di peso e centraggio ("Weight and Balance Envelope") è possibile rilevare come, durante il flottaggio, il centro di gravità dell'aeromobile fosse totalmente fuori dall'involuppo previsto.

Una tale anomala posizione del baricentro, oltre che degradare le condizioni di stabilità in volo, tende anche ad accentuare l'ampiezza delle oscillazioni lungo l'asse longitudinale che normalmente vengono innescate dalle varie forze in gioco durante il galleggiamento e durante i transitori dei giri motore.

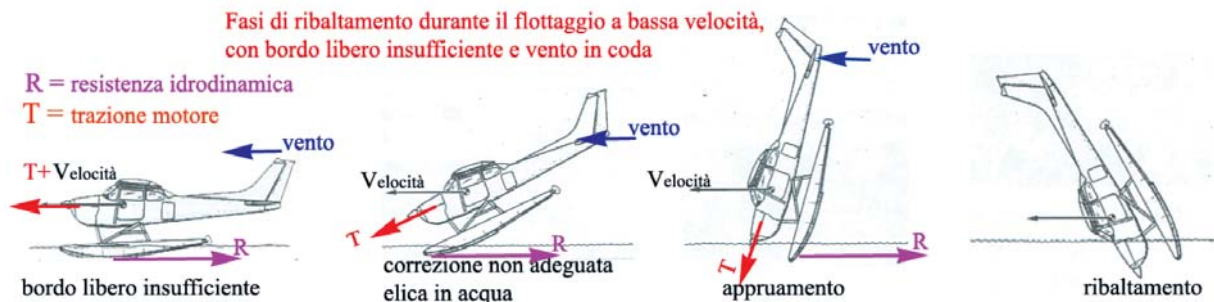
La maggiore trazione motore faceva assumere anche un assetto più appruato all'aeromobile, per cui ad ogni variazione dei giri motore corrispondeva anche un movimento di beccheggio molto più ampio del normale, con conseguente maggiore rischio di contatto dell'elica con la superficie dell'acqua.

Nel caso in cui l'elica avesse toccato l'acqua, la maggiore trazione derivante avrebbe trascinato il muso in acqua, facendo così innalzare anche la coda dell'aeromobile. Con tale posizione dell'aeromobile, l'azione del vento sui piani di coda avrebbe agevolato il totale capovolgimento in avanti dell'intero aeromobile.

Figura n. 5: ribaltamento.

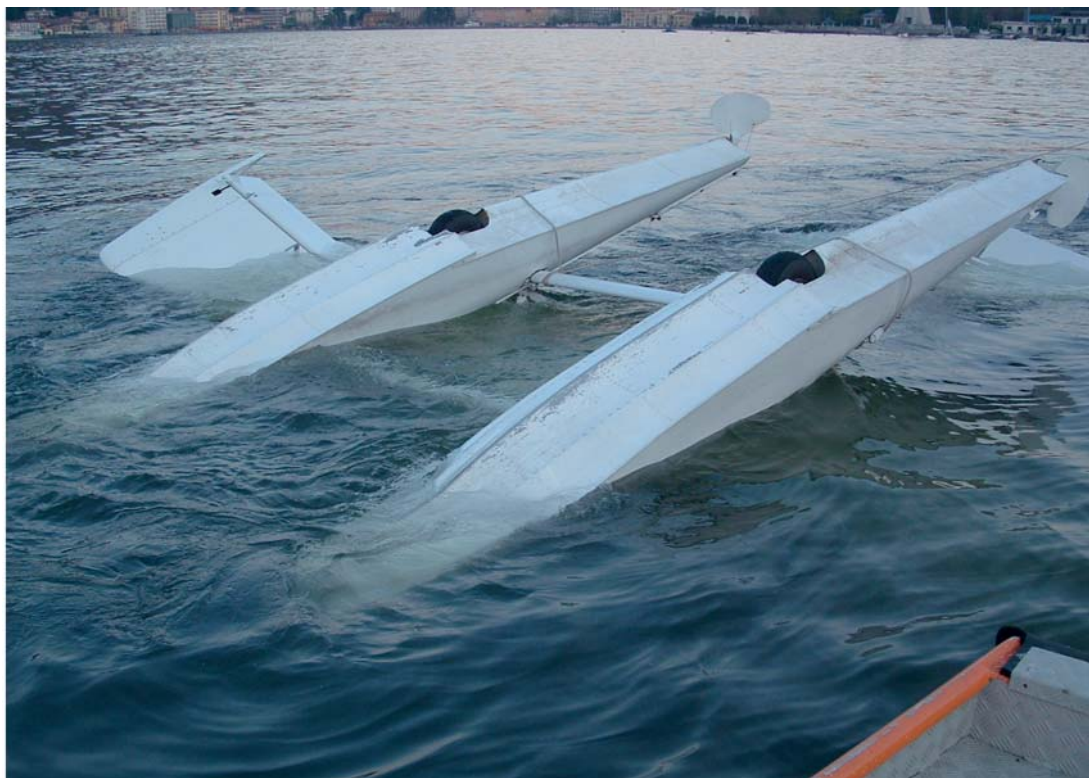
Foto 1

L'aeromobile durante le operazioni di recupero, il giorno dell'incidente.

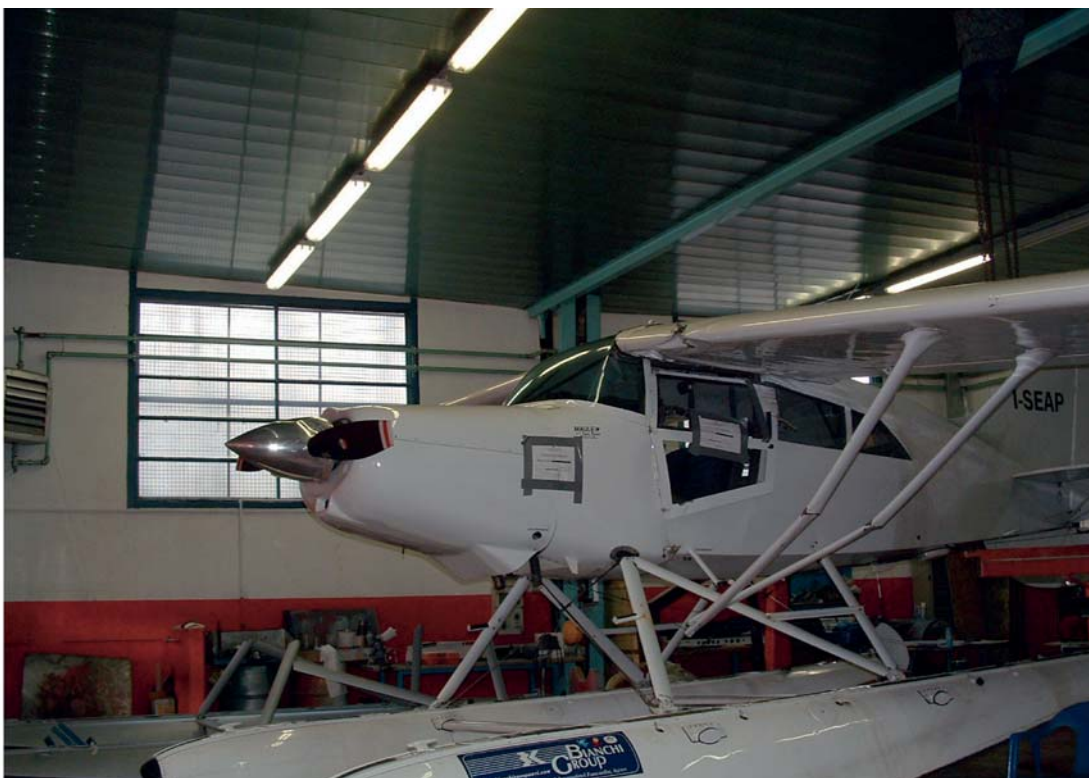
Foto 2

Le operazioni di recupero dell'aeromobile sono state effettuate il giorno dell'incidente e si sono protratte fino a tarda sera (Allegato A, foto n. 1). L'esame dell'aeromobile incidentato è avvenuto alla presenza dei Carabinieri di Como, solo dopo alcuni giorni dall'incidente, presso l'hangar dell'Aero Club di Como in cui era stato trasportato e ricoverato in stato di sequestro giudiziario. Un sommario esame esterno della fusoliera evidenziava danni alla struttura, localizzati principalmente sulla semiala sinistra. I danni maggiori sugli impianti, sul motore e sugli strumenti erano dovuti principalmente all'immersione in acqua degli stessi. L'elica non presentava deformazioni, mentre le due aste di controventatura della semiala sinistra risultavano tranciate ed il rivestimento alare presentava alcuni squarci e deformazioni (Allegato A, foto n. 2, 3, 4).

L'esame esterno dell'aeromobile non ha evidenziato consistenti danni alla struttura e l'elica non presentava deformazioni o danneggiamenti da urto.

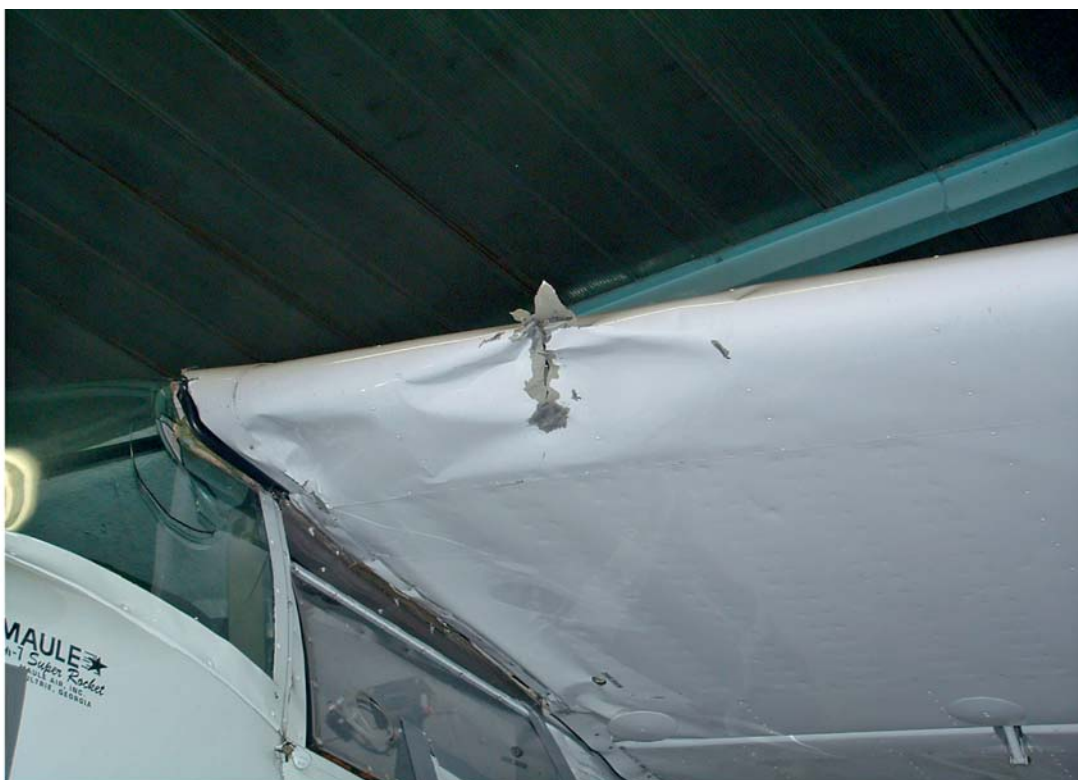
Foto 3

I danni maggiori erano localizzati alla semiala sinistra.

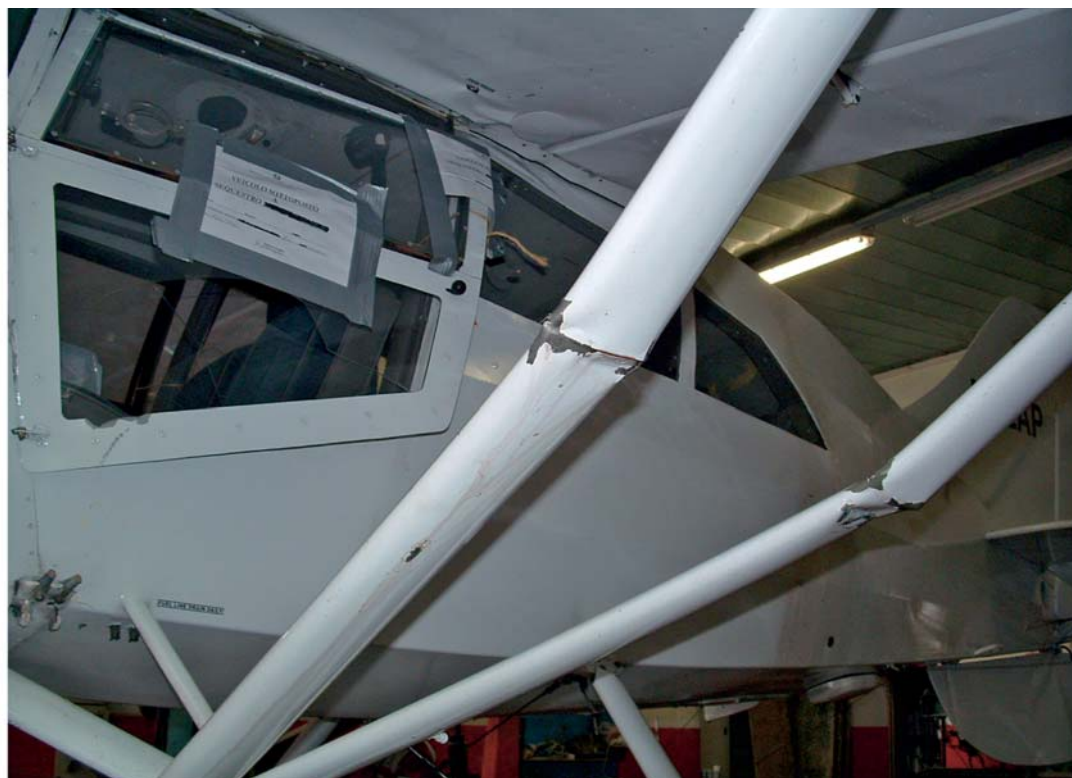
Foto 4

Particolare delle aste di controventatura semiala sinistra.

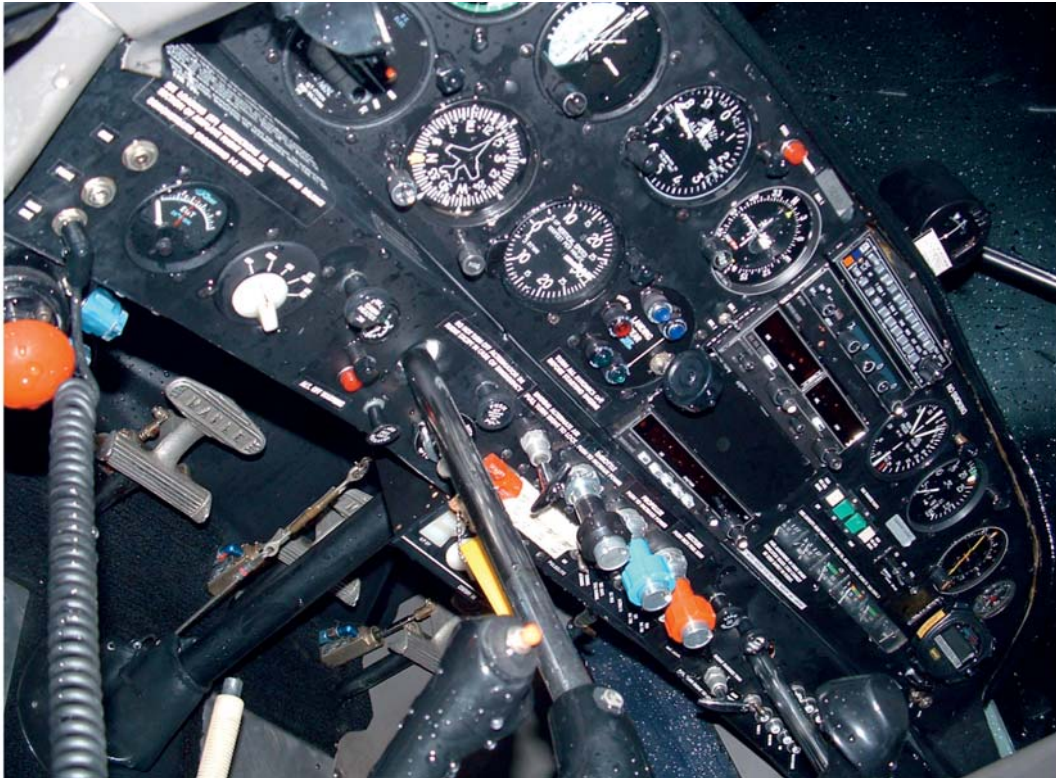
Foto 5

L'esame del pannello strumenti all'interno della cabina evidenziava: contagiri motore a zero; comando manetta "tutto avanti"; comando passo elica "tutto avanti"; comando miscela "tutto avanti"; comando aria calda "tirato"; leva carrello "DOWN". Dalle foto del pannello strumenti effettuate subito dopo il recupero dall'acqua (Allegato A, foto n. 5), la leva carrello risultava in posizione "UP": la stessa era stata spostata in posizione "DOWN" dal personale tecnico dell'Aero Club dopo il recupero, al fine di estrarre il carrello e consentire così la movimentazione a terra del relitto.

Il pannello strumenti subito dopo il recupero dell'aeromobile.

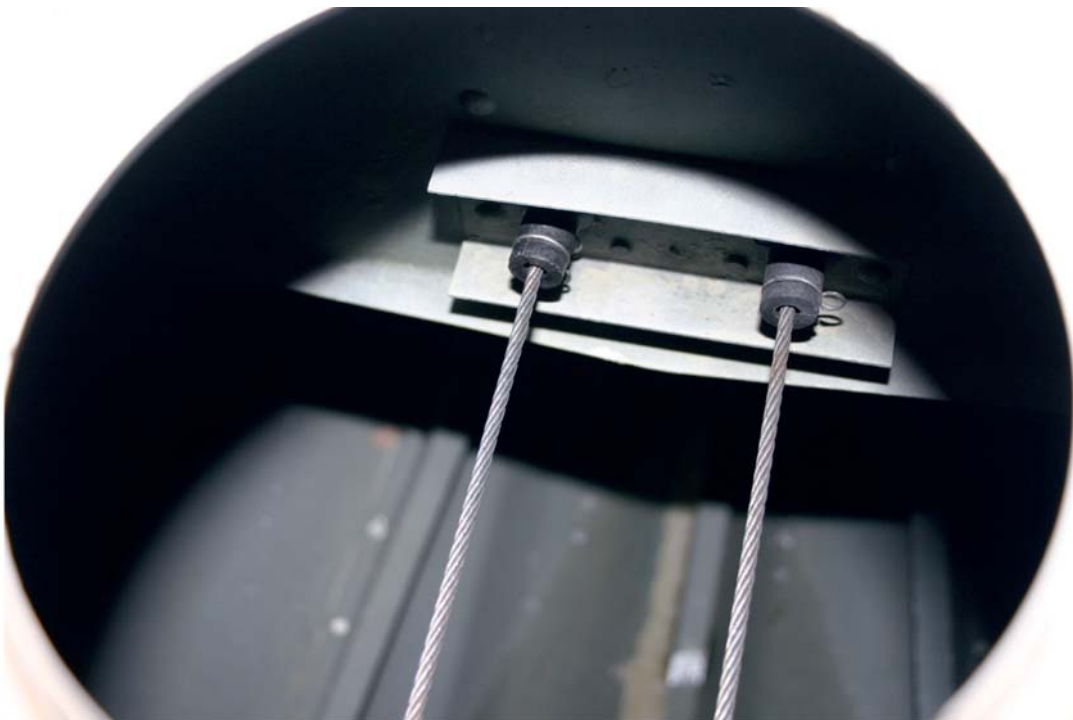
Foto 6

Tutti i cinematismi di comando del carrello all'interno degli scafi non presentavano anomalie o danneggiamenti. Sui fori di passaggio dei cavi e cinematismi di comando delle paratie interne delle camere di galleggiamento erano installati degli anelli in gomma (gommini) al fine di garantire la tenuta stagna (Allegato A, foto n. 6) durante lo scorrimento dei cavi. La conformazione e le dimensioni di tali gommini consentono tuttavia modesti trafiletti di acqua che, depositandosi all'interno dei compartimenti stagni, deve sempre essere eliminata nel corso dei controlli pre-volo.

I gommini installati sulle paratie dello scafo di sinistra sono risultati più usurati rispetto a quelli dello scafo di destra, per cui gli stessi consentivano il trafiletto di un maggiore quantitativo di acqua rispetto agli altri.

I gommmini, installati sui fori di passaggio dei cavi e dei cinematismi di comando delle paratie interne delle camere di galleggiamento per garantire la tenuta stagna, consentivano modesti trafileamenti di acqua.

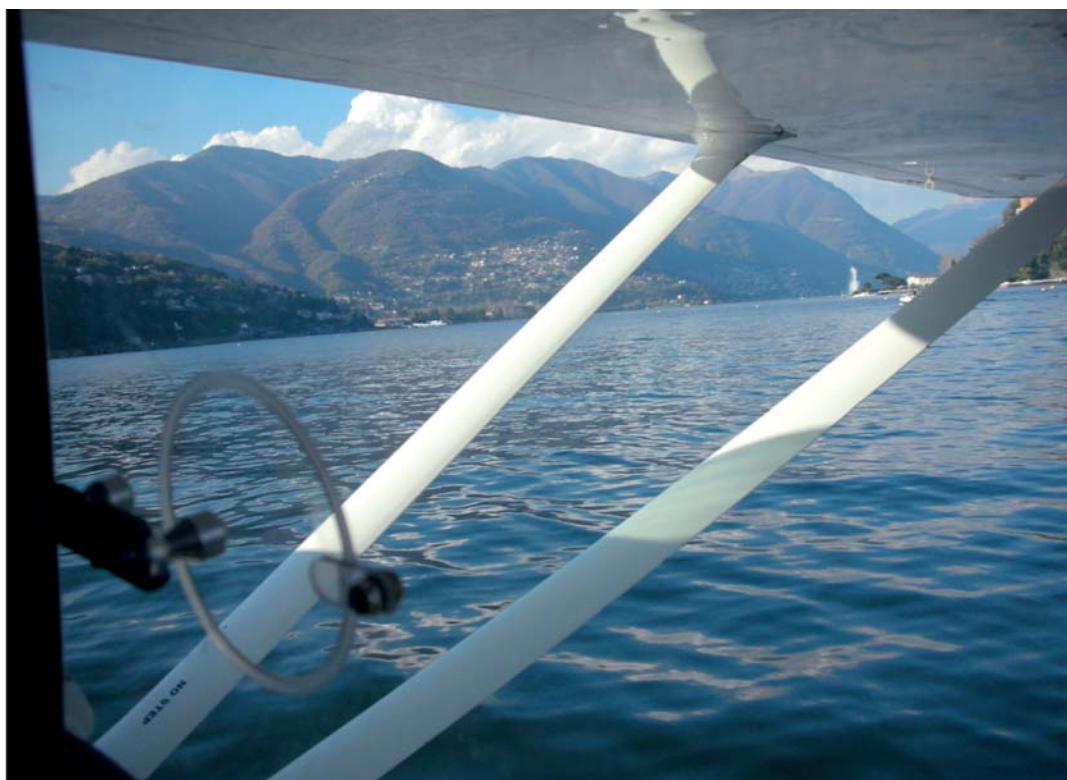
Foto 7

Particolare della superficie del lago alla partenza dell'I-SEAP.

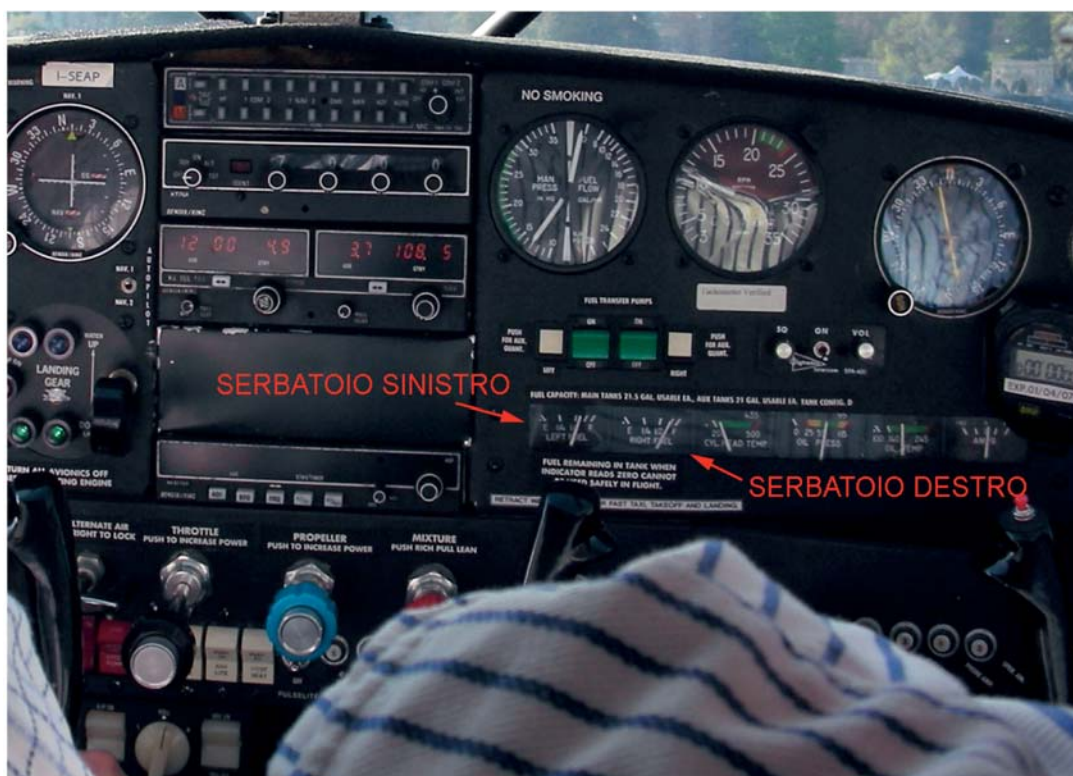
Foto 8

Foto scattata da uno dei passeggeri poco prima dell'incidente.
