## INCIDENTE aeromobile EUROCOPTER EC 120B, marche I-TECH

| <b>Tipo di aeromobile e marche</b> | Eurocopter EC 120B, marche I-TECH. |
| <b>Data e ora</b> | 12 agosto 2001, 09.00 UTC. |
| <b>Località dell'evento</b> | Località Quadro, Comune di Todi (Perugia). |

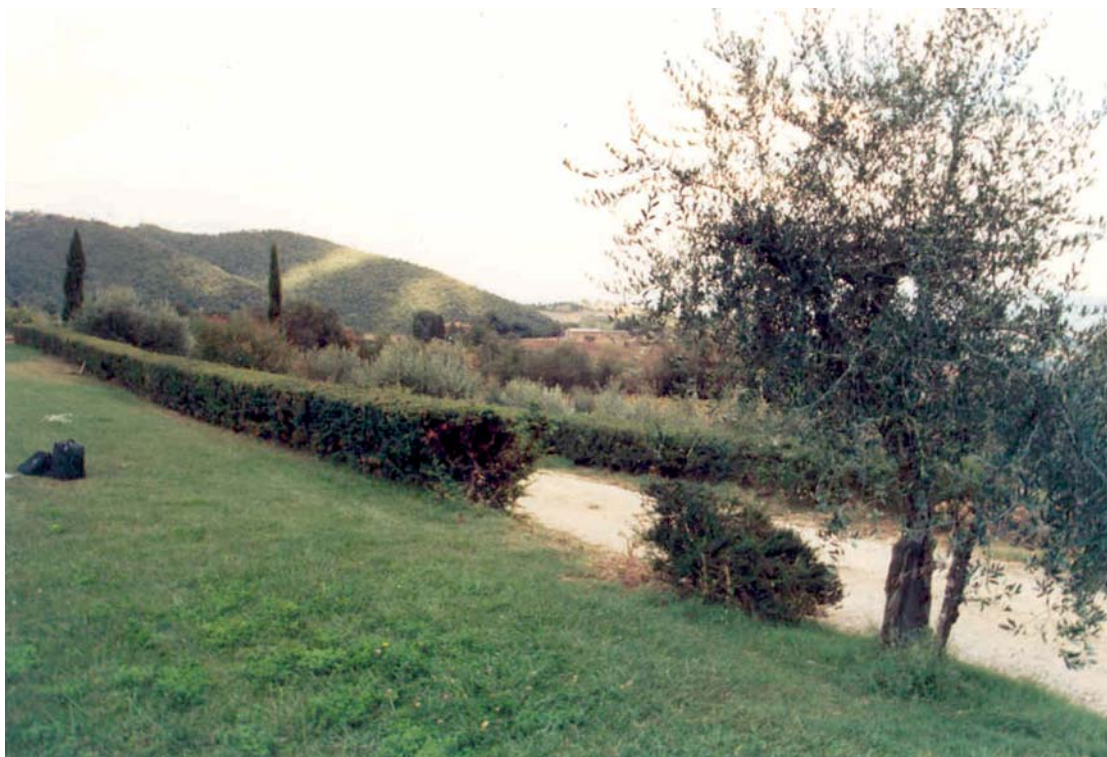
Foto 1

Danni a cose: l'urto dell'aeromobile causava danni alla vegetazione circostante, in particolare a due alberi di ulivo e ad una siepe (Allegato "A", foto n. 1).

Area dell'incidente: particolare della siepe danneggiata dall'elicottero.

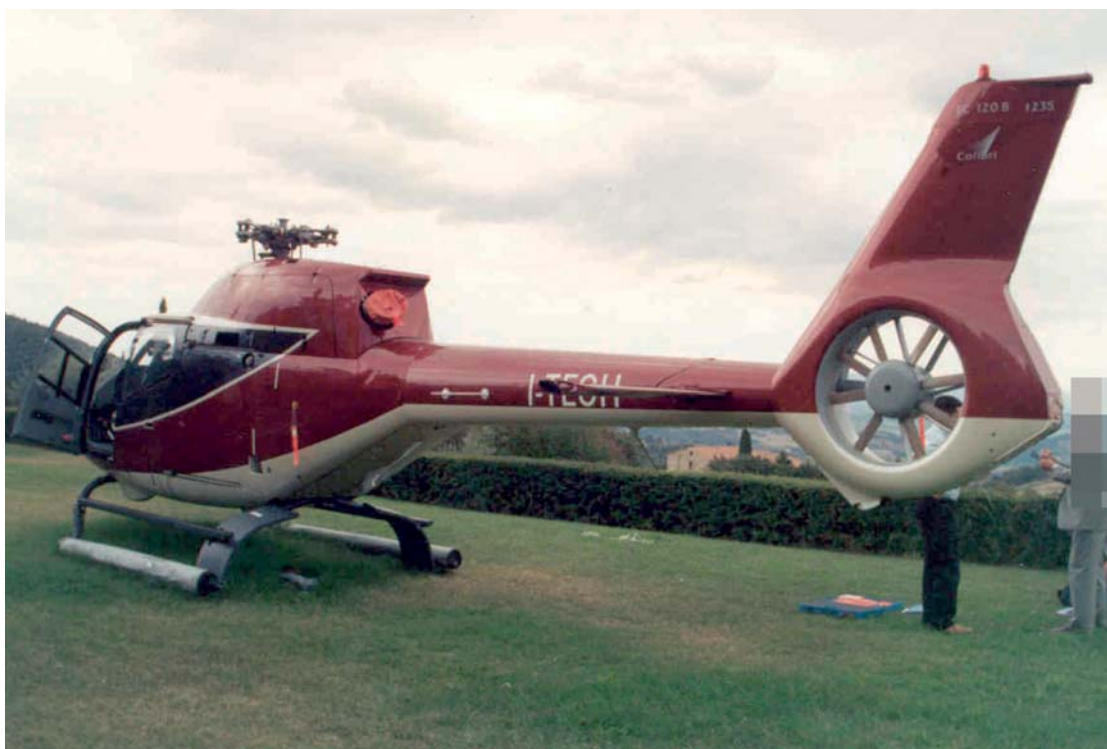
Foto 2

Danni all'aeromobile: pale del rotore principale, trave di coda, copertura del rotore di coda, plexiglass anteriore sinistro, cornice fissa porta sinistra, estremità dell'aletta stabilizzatrice sinistra e relativo faro di posizione, bordo di uscita paletta stabilizzatrice destra, deformazione pianale motore, piatto oscillante fuori sede (Allegato "A", foto n. 2, n. 3, n. 4, n. 5, n. 6).

L'elicottero I-TECH durante il sopralluogo operativo dell'ANSV.

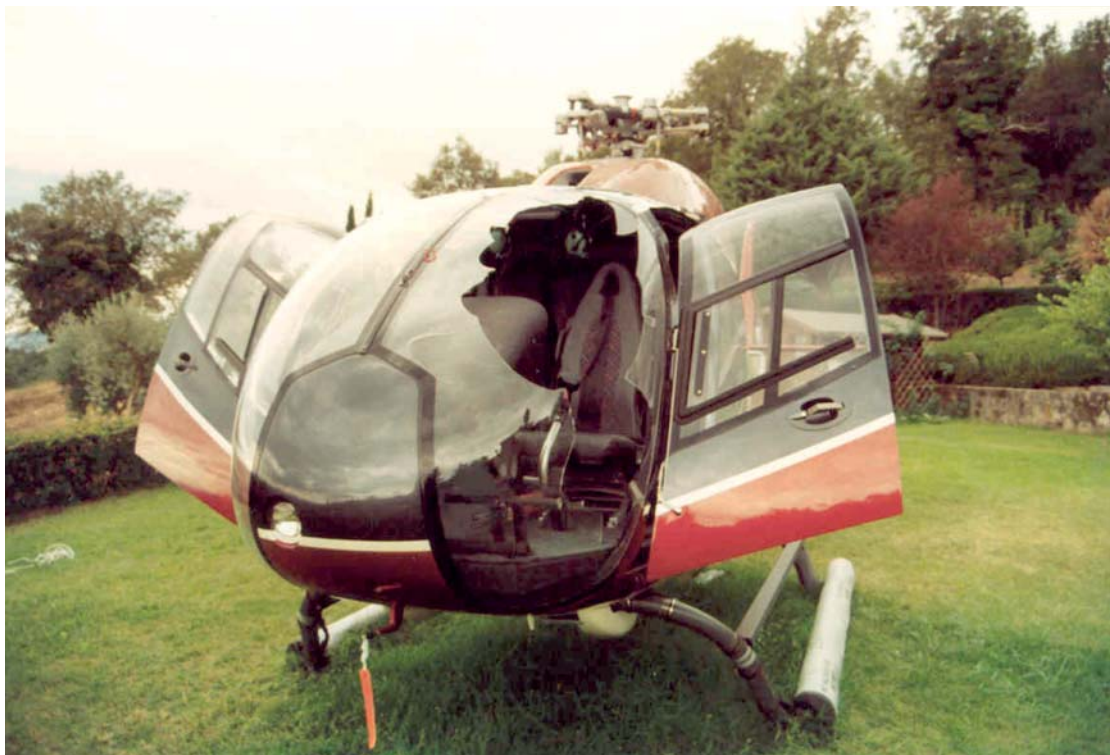
Foto 3

Danneggiamento del plexiglass dell'elicottero lato sinistro.

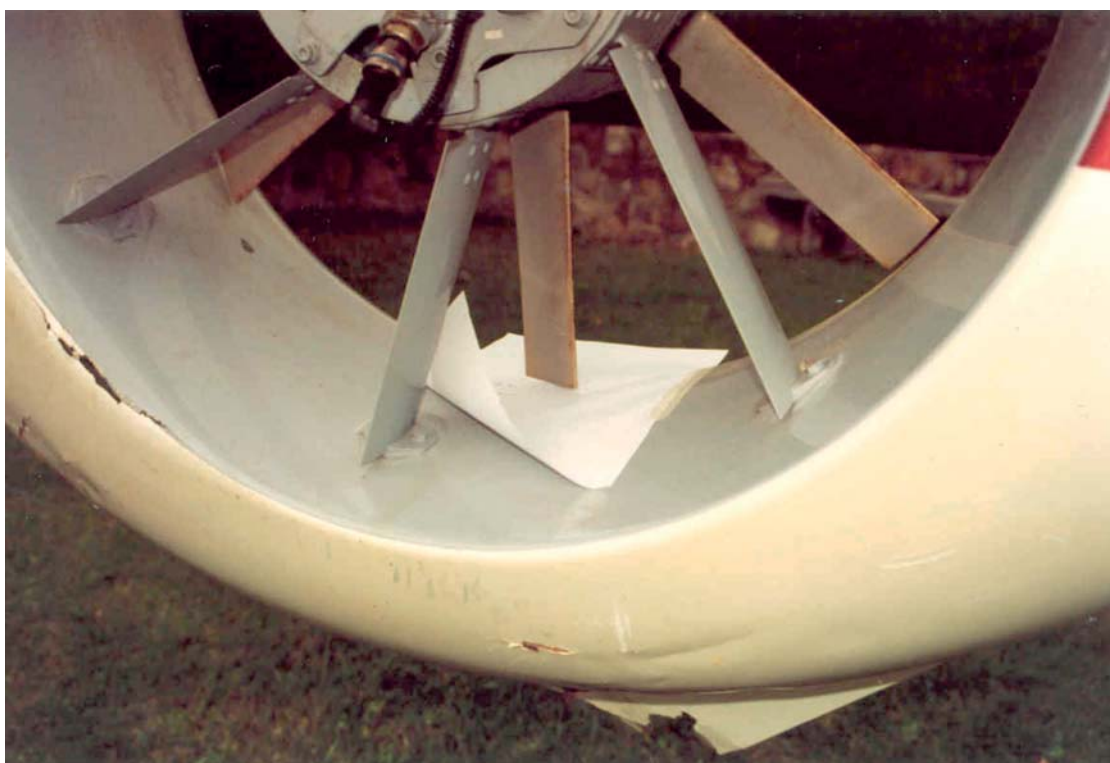
Foto 4

Particolare del rotore di coda dell'elicottero I-TECH, tipo "fenestron". Durante il sopralluogo operativo è stato anche effettuato un controllo dell'angolo di incidenza delle pale del rotore di coda stesso.

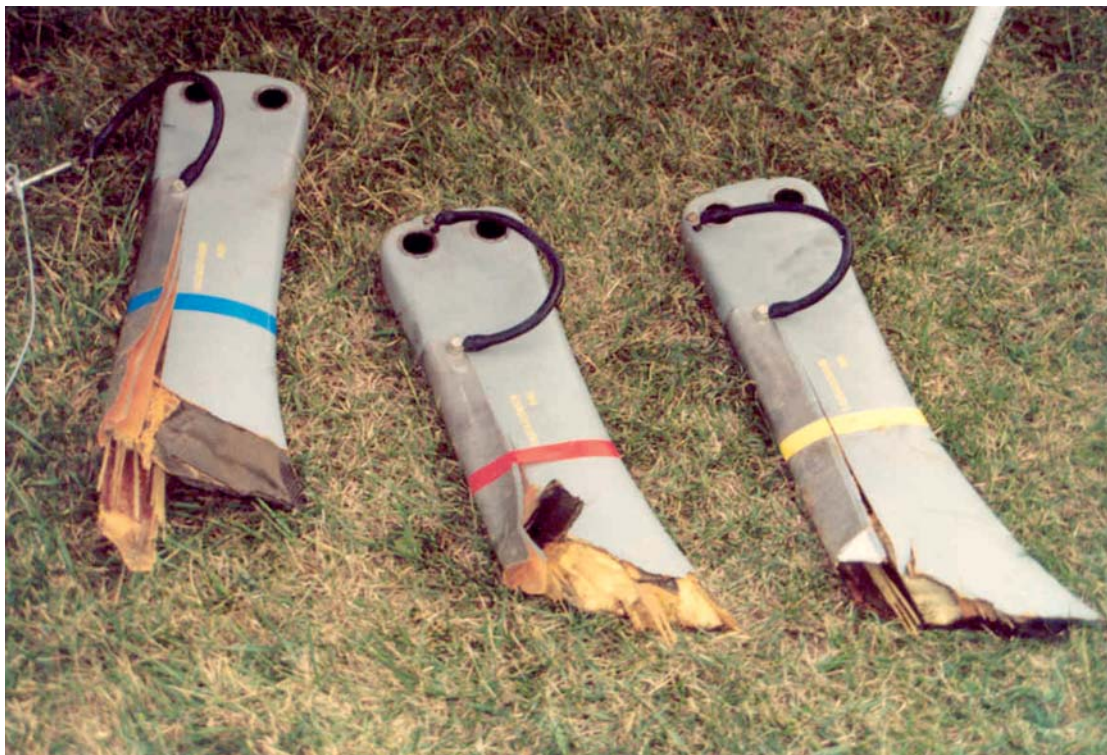
Foto 5

Danni all'elicottero: le tre pale del rotore principale risultavano totalmente distrutte. Al piatto del rotore principale risultavano collegati 3 monconi delle stesse pale per una lunghezza di circa 80 centimetri (Allegato "A", foto n. 5). La zona terminale della trave di coda era danneggiata così come la copertura del rotore di coda. Il plexiglass anteriore sinistro era rotto (Allegato "A", foto n. 3) ed altri danneggiamenti riguardavano la cornice fissa della porta sinistra, il rivestimento della fusoliera parte laterale sinistra in prossimità dell'ordinata del rotore principale, l'estremità dell'aletta stabilizzatrice sinistra ed il relativo faro di posizione. Erano presenti corrugamenti del rivestimento nella parte terminale sinistra della fusoliera in prossimità della trave di coda e del rivestimento della trave di coda in corrispondenza dell'aletta stabilizzatrice sinistra. Si notavano anche la rottura e delaminazione del bordo di uscita paletta stabilizzatrice destra, l'ammaccatura del rivestimento della trave di coda in prossimità del bordo di entrata aletta stabilizzatrice destra. Il pianale motore risultava deformato ed il piatto oscillante fuori sede.

Parti delle pale del rotore principale.

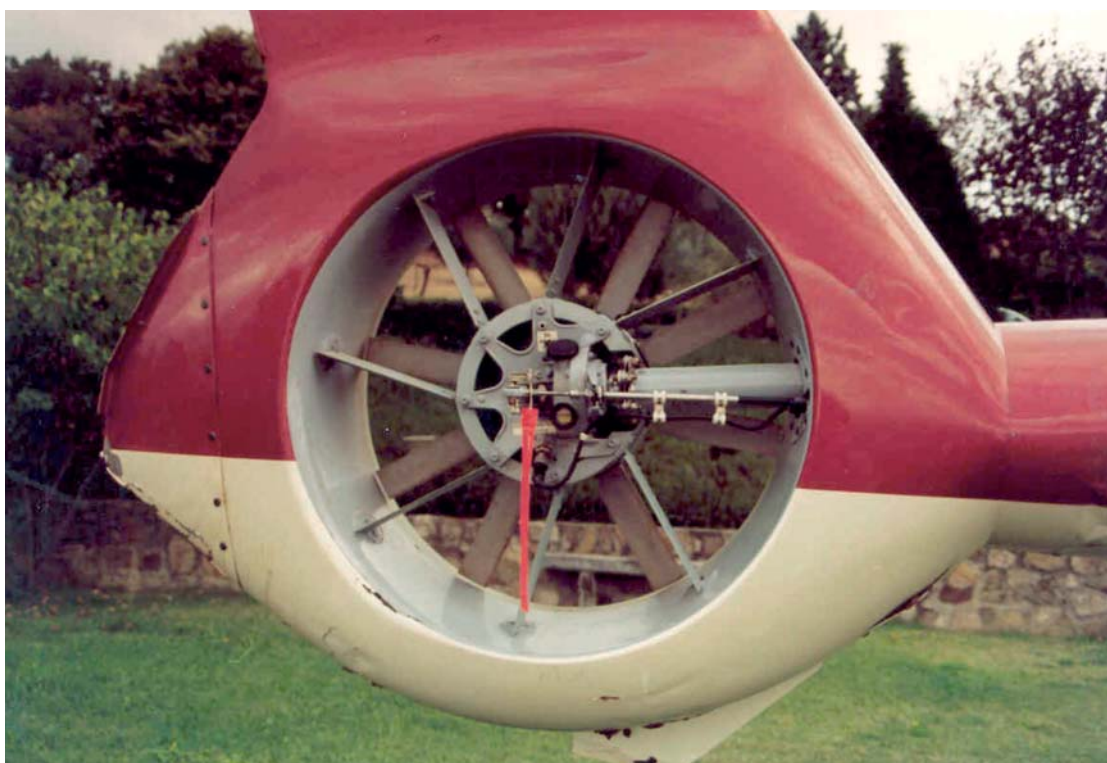
Foto 6

Rotore di coda dell'I-TECH.

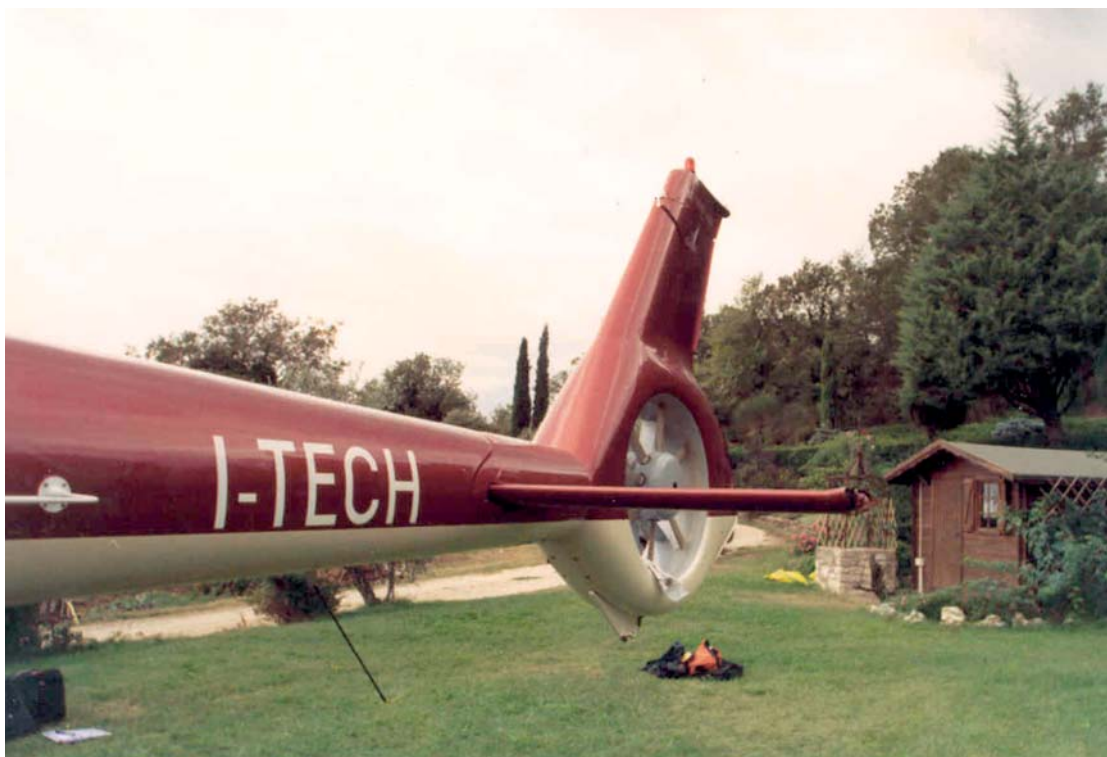
Foto 7

I due lati minori del rettangolo sono caratterizzati, rispettivamente, dalla presenza di una piscina (lato Nord) e dalla presenza (lato Sud) di un casotto in legno immerso per tre lati tra un terrapieno, un albero di ulivo e bassa vegetazione (Allegato "A", foto n. 7).

Area dell'incidente. Lato Sud dell'elisuperficie temporanea delimitato da un caseggiato in legno.

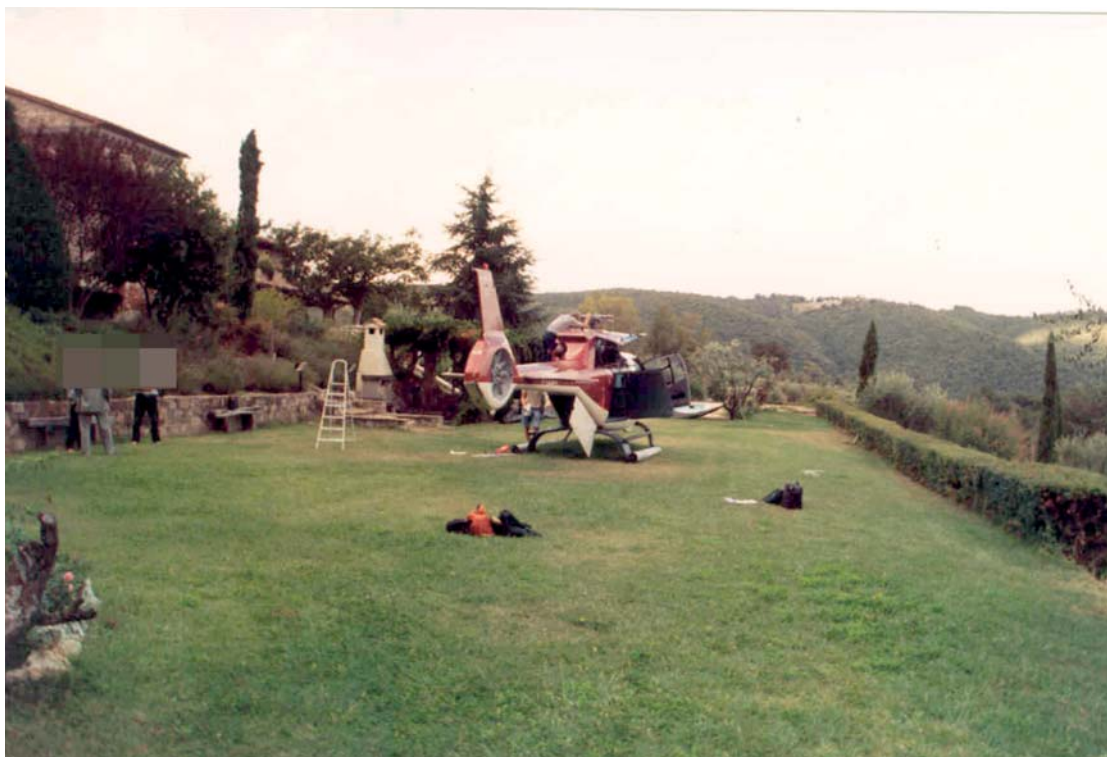
Foto 8

I due lati maggiori del rettangolo sono caratterizzati dalla presenza, da un lato, di una siepe, e, dall'altro, di un terrapieno (Allegato "A", foto n. 8).

Le dimensioni dell'area sono le seguenti: lunghezza di circa 80 metri, larghezza di circa 20 metri (Allegato "A", foto n. 8).

Area dell'incidente. Sono visibili il lato Nord (delimitato da una piscina) ed i lati Est ed Ovest delimitati, rispettivamente, da una siepe e da un terrapieno oltre il quale sorge l'abitazione privata del pilota.

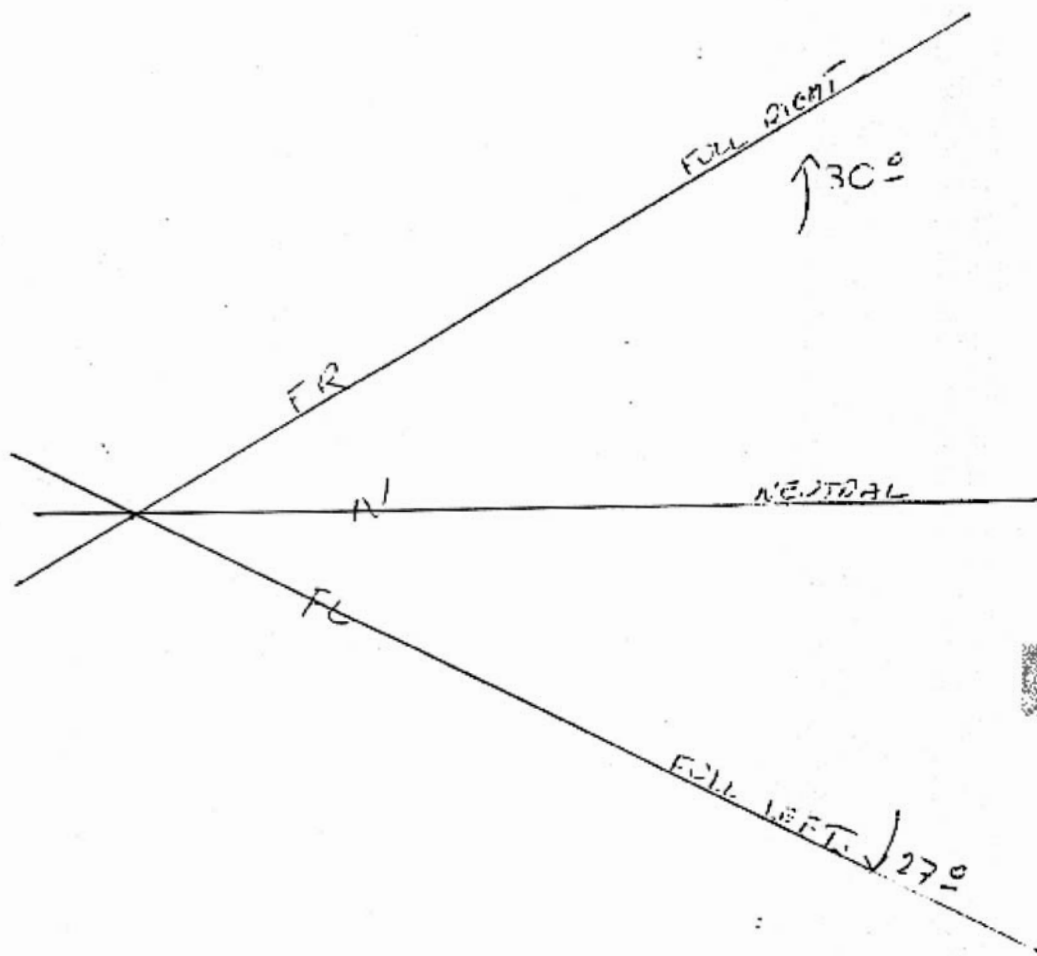
Relevé incidence ailettes rotor arrière le 3/10/2000

- *Controllo dell'angolo di incidenza delle pale del rotore di coda*: tale controllo consiste nel registrare, su un foglio di carta posto sul piano orizzontale delle palette del rotore di coda, l'angolo di incidenza delle pale nelle seguenti configurazioni: pedale destro completamente in avanti, pedali allineati, pedale sinistro completamente in avanti. Questa registrazione è poi stata confrontata con un'altra registrazione (Allegato "B") effettuata in linea di produzione e certificata dal personale del controllo di qualità. I valori rilevati sull'elicottero I-TECH coincidono con il diagramma allegato: tale coincidenza ha portato ad escludere pertanto la possibilità di un eventuale malfunzionamento della catena di comando.

Tutti i controlli effettuati hanno dimostrato che anche dopo l'incidente le regolazioni del rotore di coda dell'aeromobile I-TECH soddisfacevano le regolazioni teoriche; non sono stati riscontrati punti di blocco su tutta l'escursione dei comandi di imbardata, in entrambe le direzioni.
