# **RELAZIONE D'INCHIESTA**

**INCIDENTE**  
**occorso all'aeromobile**  
**PA-18-150 marche D-ELVR,**  
**aeroporto di Aosta,**  
**30 settembre 2010**

## aeromobile PA-18-150 marche D-ELVR

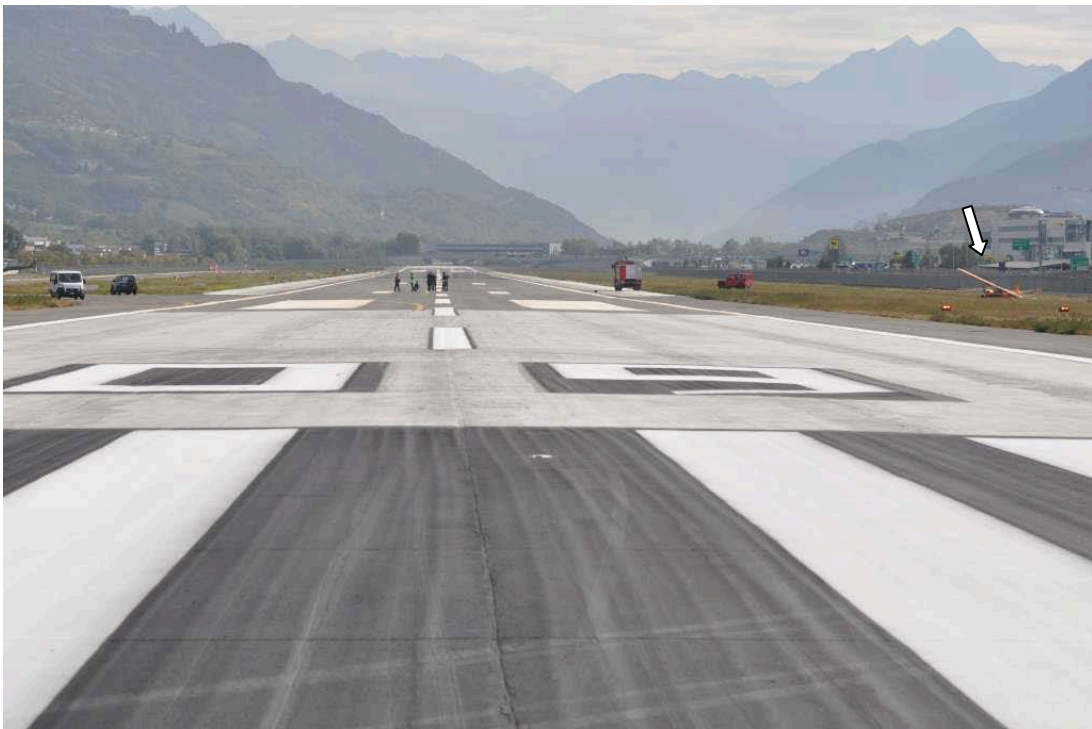
| <b>Descrizione dell'evento</b> | Subito dopo l'atterraggio l'aeromobile, durante la decelerazione, imbardava a destra e, uscendo di pista, si arrestava sul prato in senso contrario alla direzione di atterraggio (foto 1 e figura 1 in Allegato "A"). I due occupanti abbandonavano il velivolo incolumi. |

Foto 1: panoramica della testata pista 09 utilizzata in atterraggio, con sulla destra il D-ELVR incidentato.

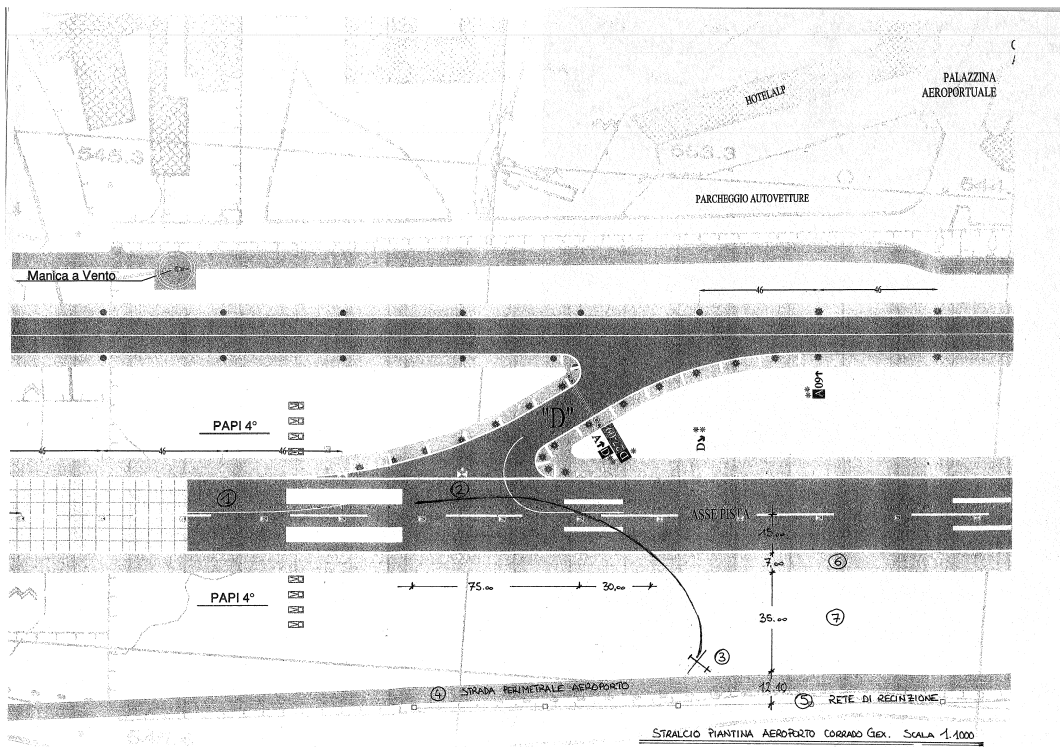
Figura 1: rilievi della pista e posizione dell'aeromobile dopo l'uscita di pista.

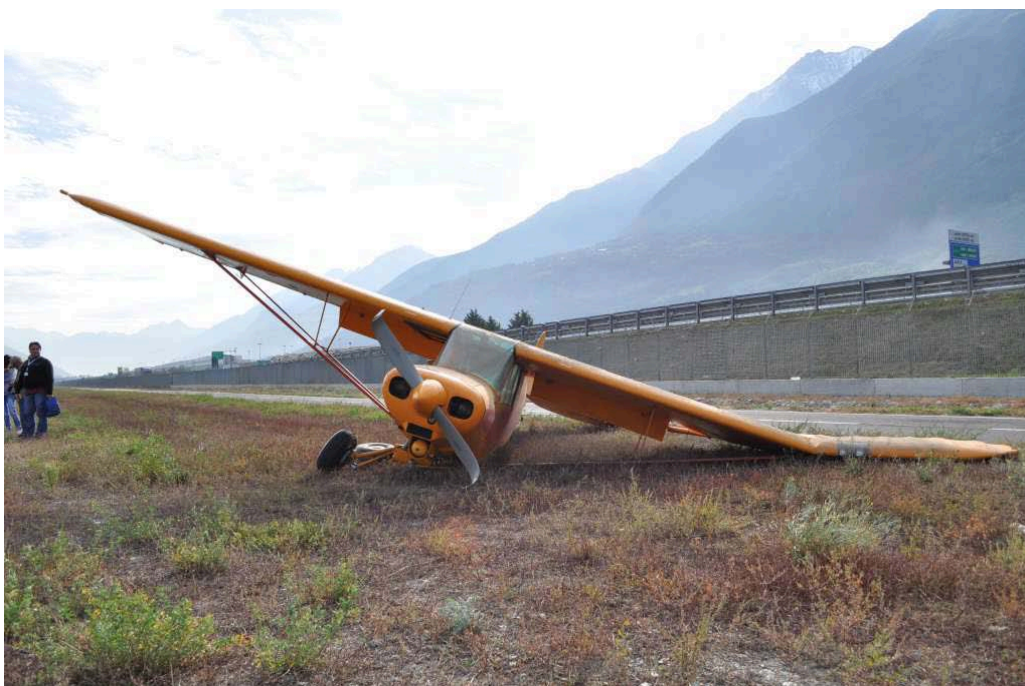
| <b>Danni a persone e cose</b> | Persone: nessuno.<br>Aeromobile: danni consistenti alla semiala sinistra, alla fusoliera, al carrello principale, al motore e all'elica (foto 2-5 in Allegato "A").<br>Nessun danno a terzi in superficie. |

Foto 2: particolare dei danni all'elica e alla semiala sinistra.

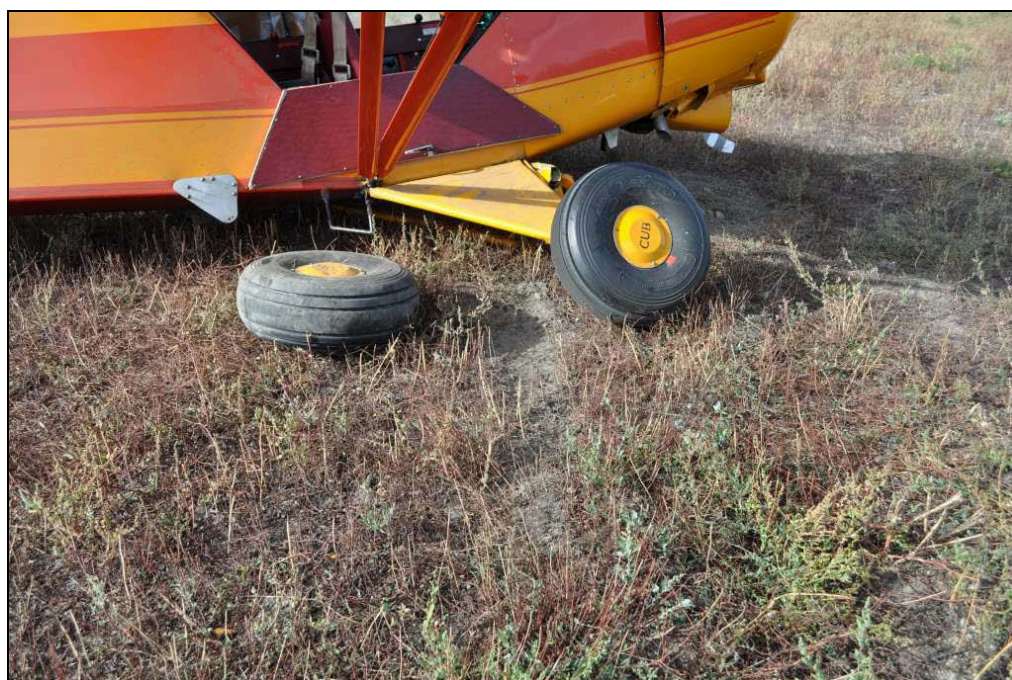
Foto 3: particolare dei danni al carrello.

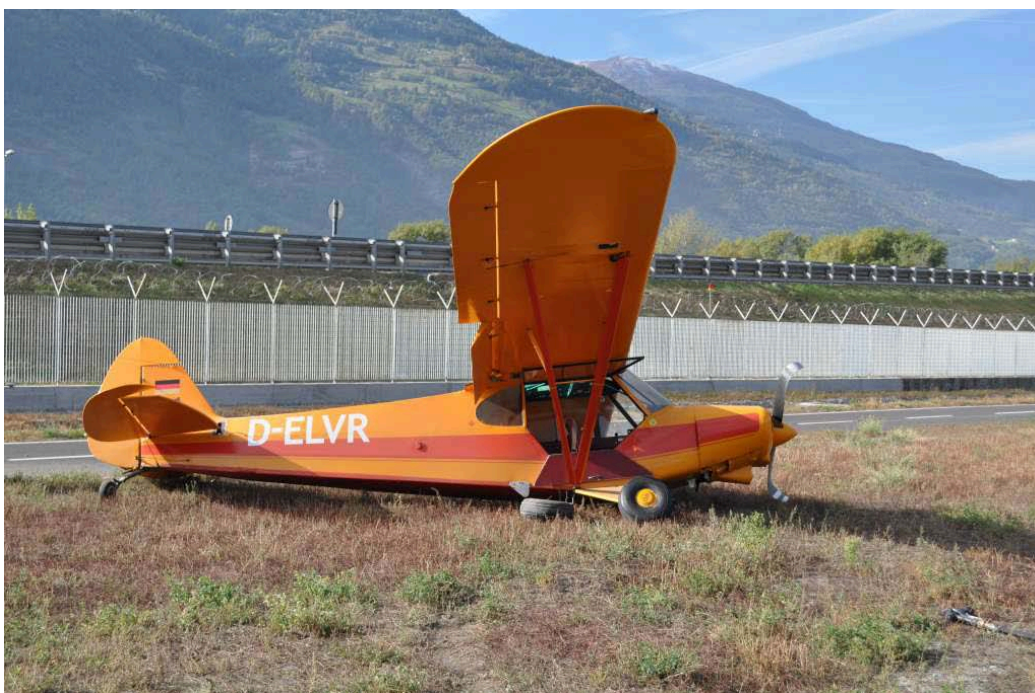
Subito dopo il primo atterraggio, il velivolo, durante la corsa di decelerazione, si scostava leggermente a sinistra del centro pista. Il pilota ai comandi, su suggerimento dell'istruttore, correggeva tale deviazione tramite l'uso della pedaliera destra. Questa manovra, però, risultava eccessiva, per cui l'aeromobile imbardava a destra assumendo una decisa traiettoria circolare. L'istruttore, a questo punto, ordinava al pilota di lasciare i comandi di volo intervenendo contemporaneamente sulla pedaliera sinistra e con l'incremento di motore alla potenza di decollo nell'intento di rendere più efficace l'azione del timone di direzione e di ridecollare. Nel frattempo, l'aeromobile continuava il suo moto circolare a destra, durante il quale la ruota destra si sollevava e, derapando sulla ruota sinistra, usciva di pista. L'istruttore, non riuscendo a decollare e «nel tentativo di evitare la recinzione sud del campo», interveniva sui comandi per mantenere l'aeromobile in curva a destra. Durante tale manovra, il terreno accidentato causava un sobbalzo del velivolo che lo faceva sollevare dal suolo. Nella ricaduta, il carrello sinistro cedeva, determinando il contatto con il terreno della semiala sinistra, della fusoliera e dell'elica. L'aeromobile concludeva la sua corsa in senso contrario alla direzione di atterraggio molto vicino alla strada adiacente alla recinzione aeroportuale.

Foto 4: posizione dell'aeromobile rispetto alla strada e alla recinzione aeroportuale.

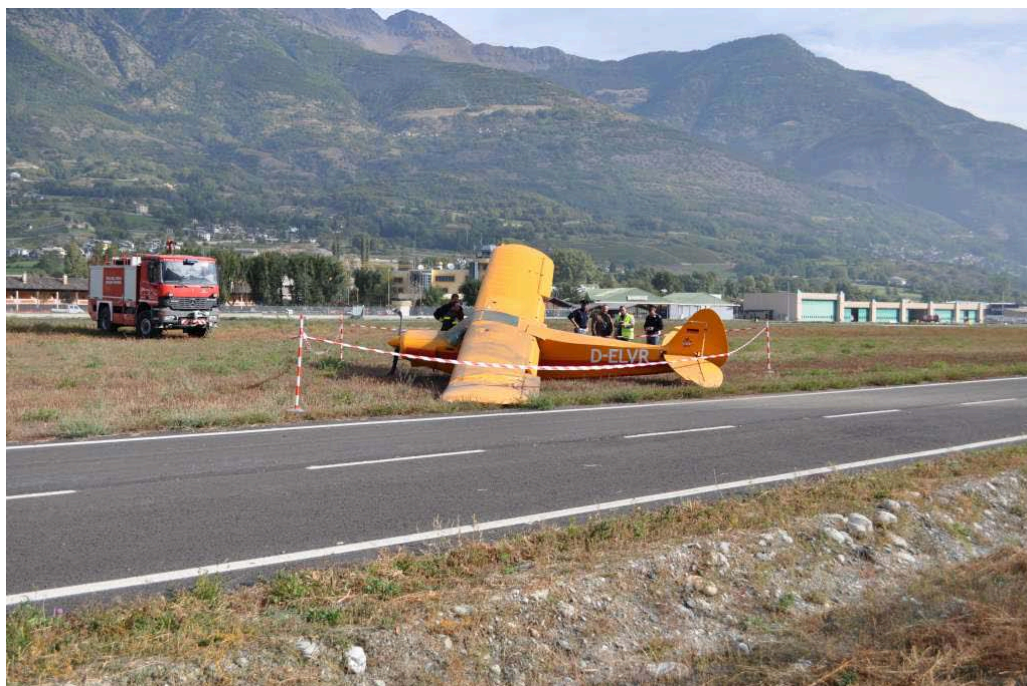
Foto 5: altra immagine dell'aeromobile nel punto di arresto.
