AGENZIA NAZIONALE PER LA SICUREZZA DEL VOLO

RAPPORTO D'INCHIESTA

**INCONVENIENTE OCCORSO ALL'AEROMOBILE
MD-83, VOLO EEZ 1970, MARCHE EI-CMZ
Località Aeroporto Roma Fiumicino
8 febbraio 2002**

N. I/6/02

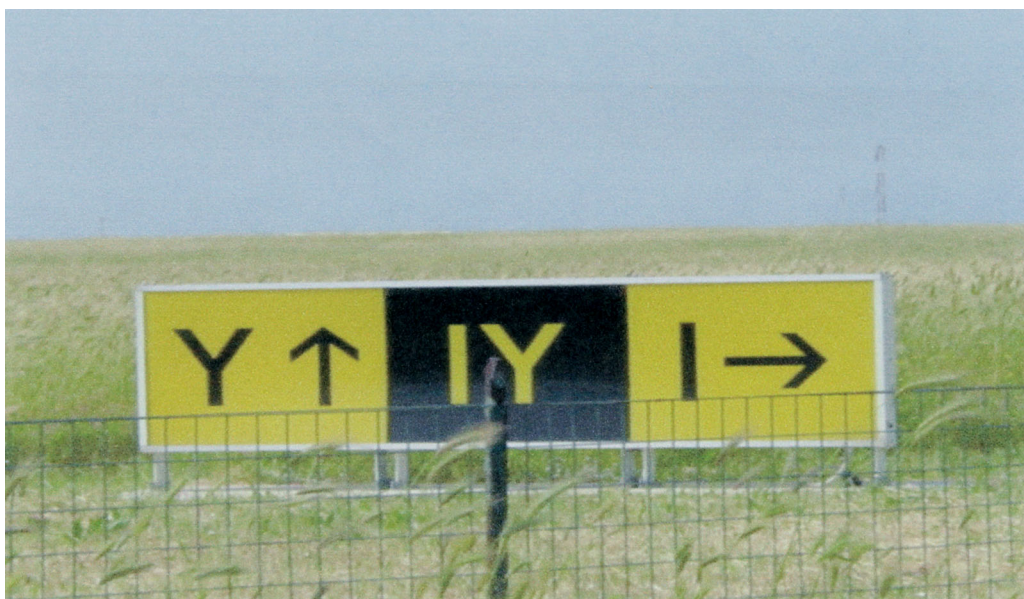
Foto 1

Continuando nell'esame della disposizione aeroportuale, si rileva che all'inizio della via di rullaggio Y, sulla sinistra, è posizionato un cartello luminoso con la corretta indicazione IY e le indicazioni delle vie di rullaggio successive - Y proseguendo dritti, I girando a destra - in accordo all'Annesso 14- 5.4.3.15 (si veda Allegato I foto 1).

Cartello posizionato all'inizio della via di rullaggio Y, sulla sinistra

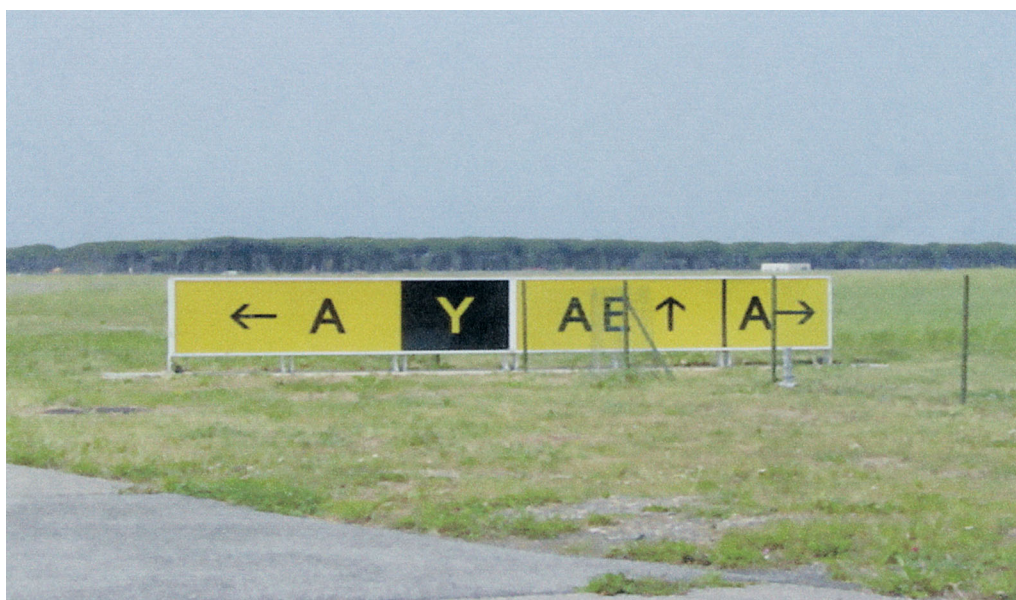
Foto 2

All'incrocio tra le vie di rullaggio/raccordi Y, A, AE, sulla destra, è posizionato un altro cartello luminoso con la corretta indicazione Y, con l'indicazione del raccordo successivo AE (dritto) e l'indicazione della via di rullaggio trasversale A (si veda Allegato I foto 2).

Sempre all'incrocio tra le vie di rullaggio/raccordi Y, A, AE, sulla destra, è posizionato un altro cartello luminoso con la corretta indicazione Y, con l'indicazione del raccordo successivo AE (dritto) e l'indicazione della via di rullaggio trasversale A: tale cartello, tuttavia, non è agevolmente visibile dal posto di sinistra, da quello cioè occupato dal comandante.

Il comandante, impegnato nella manovra, potrebbe aver avuto difficoltà ad osservare la segnaletica posizionata sul lato destro della via di rullaggio Y, in prossimità dell'incrocio Y-A-AE, e potrebbe essere stato distratto dal cartello segnaletico L1.

Cartello posizionato sulla destra della via di rullaggio Y,
all'incrocio dei raccordi/vie di rullaggio Y, A, AE

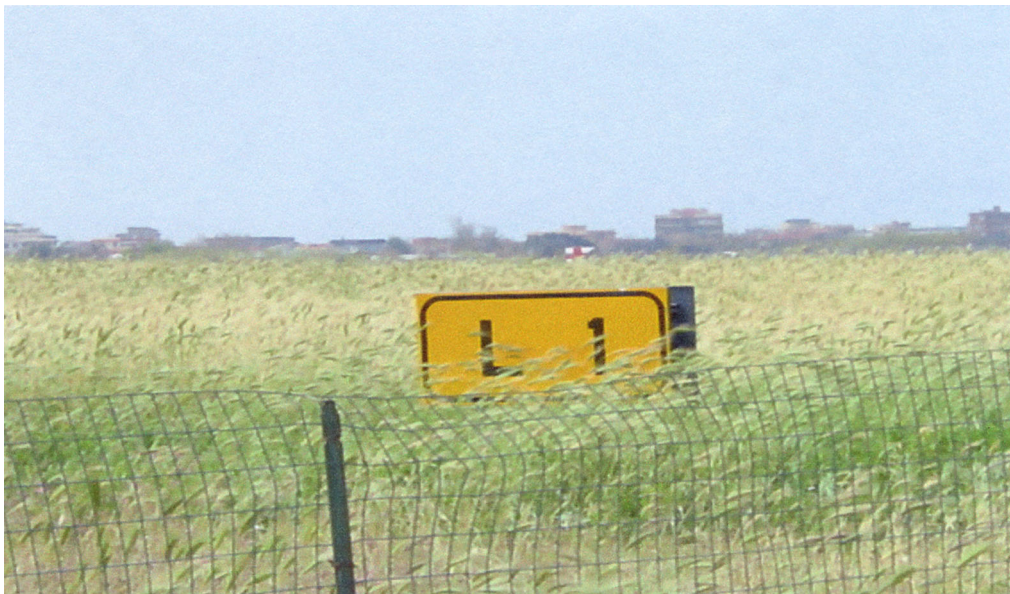
Foto 3

Sulla sinistra della via di rullaggio Y, alla stessa altezza del cartello testé menzionato, è posizionato un altro segnale, non illuminato, che delimita l'area dell'*Apron Control*: tale cartello riporta la segnalazione L1 (Link 1), come da AIP parte AGA 2-41.7.1 (si veda Allegato I foto 3).

All'intersezione delle vie di rullaggio/raccordi Y, A, AE, sulla sinistra del via di rullaggio Y, è posizionato un cartello con la scritta gialla L1, di difficile interpretazione per i piloti. Tale cartello è stato in realtà collocato per delimitare la zona dove, in futuro, verrà applicata la sorveglianza affidata all'*Apron Control*, mentre la segnaletica relativa era stata approntata sin dall'agosto 2001.

All'errore dell'equipaggio dell'EI-CMZ può aver inoltre contribuito la mancanza di una segnaletica *No Entry* o di *Runway Ahead* all'inizio del raccordo AE; come pure la presenza del segnale L1, non significativo.

Cartello posizionato sulla sinistra della via di rullaggio Y,
all'incrocio dei raccordi/vie di rullaggio Y, A, AE

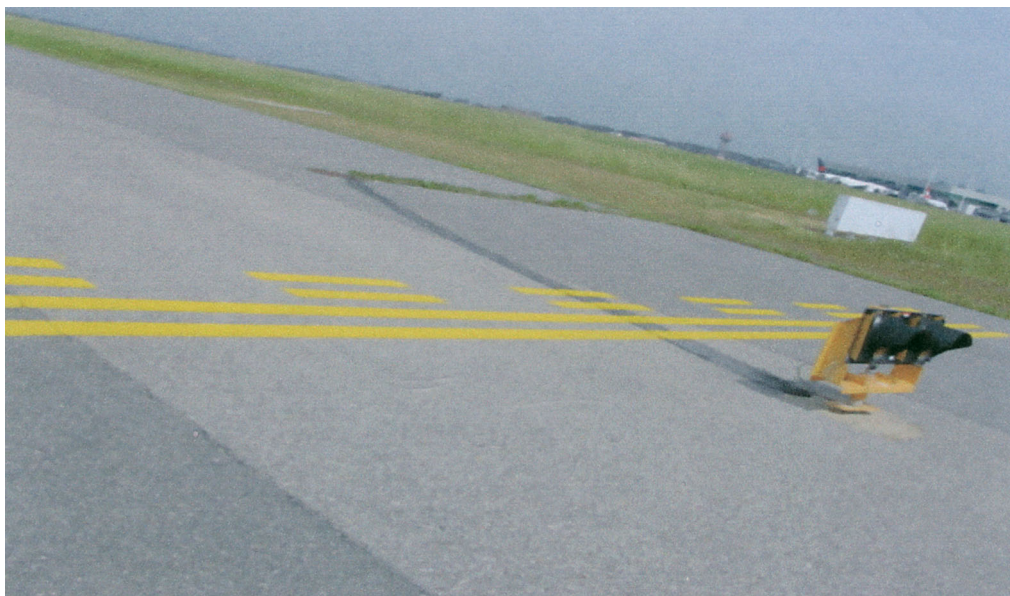
Foto 4

Sul raccordo AE, prima dell'ingresso in pista, c'è una segnalazione di punto attesa di tipo *Pattern*

A, come da Annesso 14 ICAO (si veda Allegato I foto 4). Nella stessa posizione sono posizionate anche delle *Guard Lights*, in accordo sempre all'Annesso 14 (si veda Allegato I foto 5).

Pattern di tipo "A" sul raccordo AE, prima dell'ingresso in pista

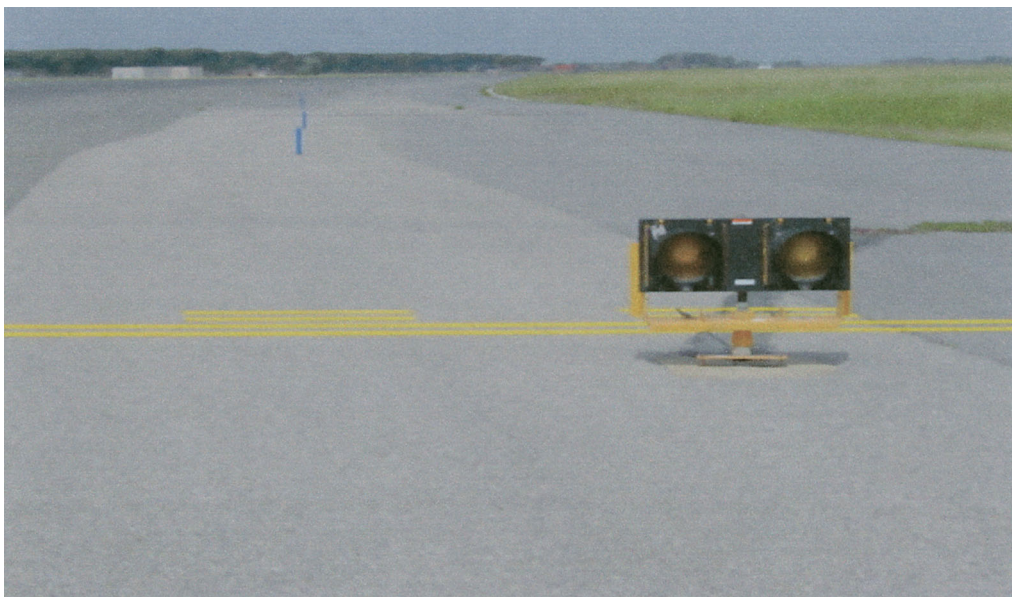
Foto 5

Guard Lights posizionate sul raccordo AE, prima dell'ingresso in pista

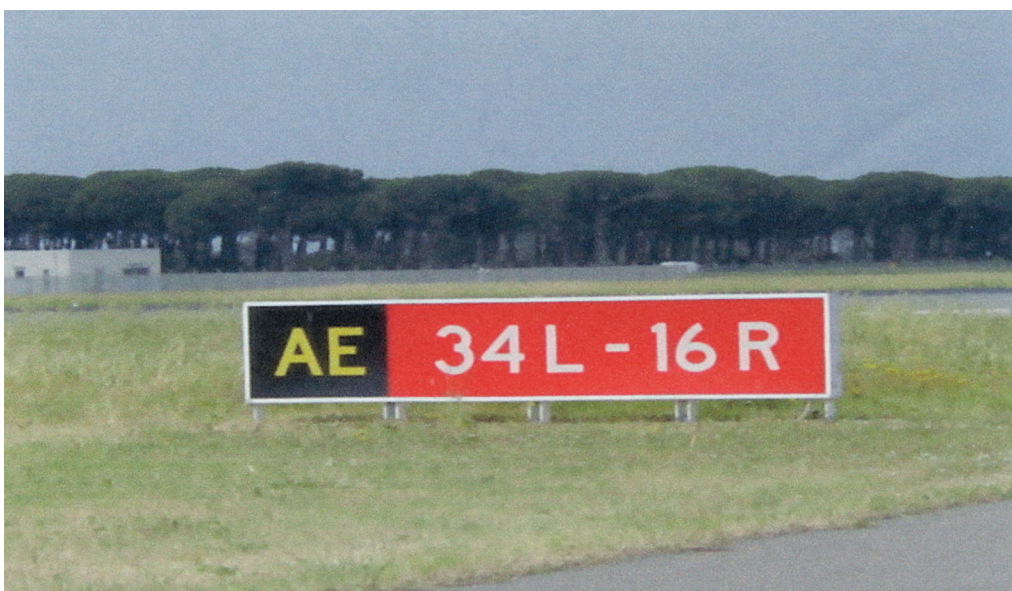
Foto 6

Sul lato sinistro della segnalazione tipo *Pattern A* di cui sopra è posizionato il cartello che annuncia la pista 16R/34L (si veda Allegato I foto 6).

Cartello posizionato sulla sinistra del raccordo AE, prima dell'ingresso in pista

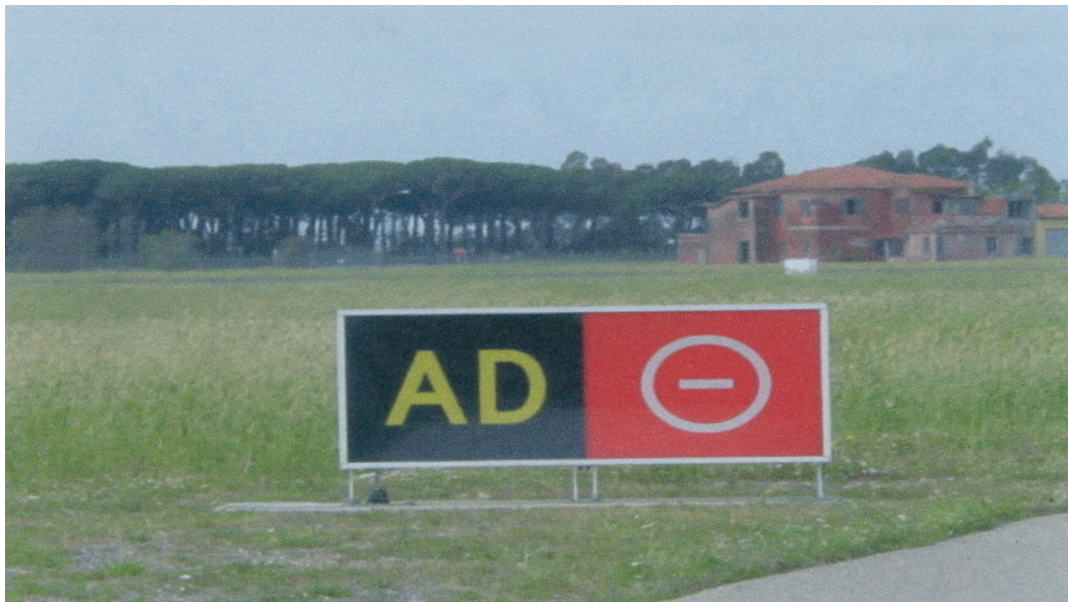
Foto 7

All'inizio dei vie di rullaggio AD e AC sono posizionati i segnali *No Entry* (si veda Allegato I foto 7).

All'imbocco del raccordo AE non c'è alcun divieto di accesso, mentre tale divieto esiste all'imbocco dei raccordi AD e AC.

Cartello posizionato all'inizio dei raccordi AD e AC

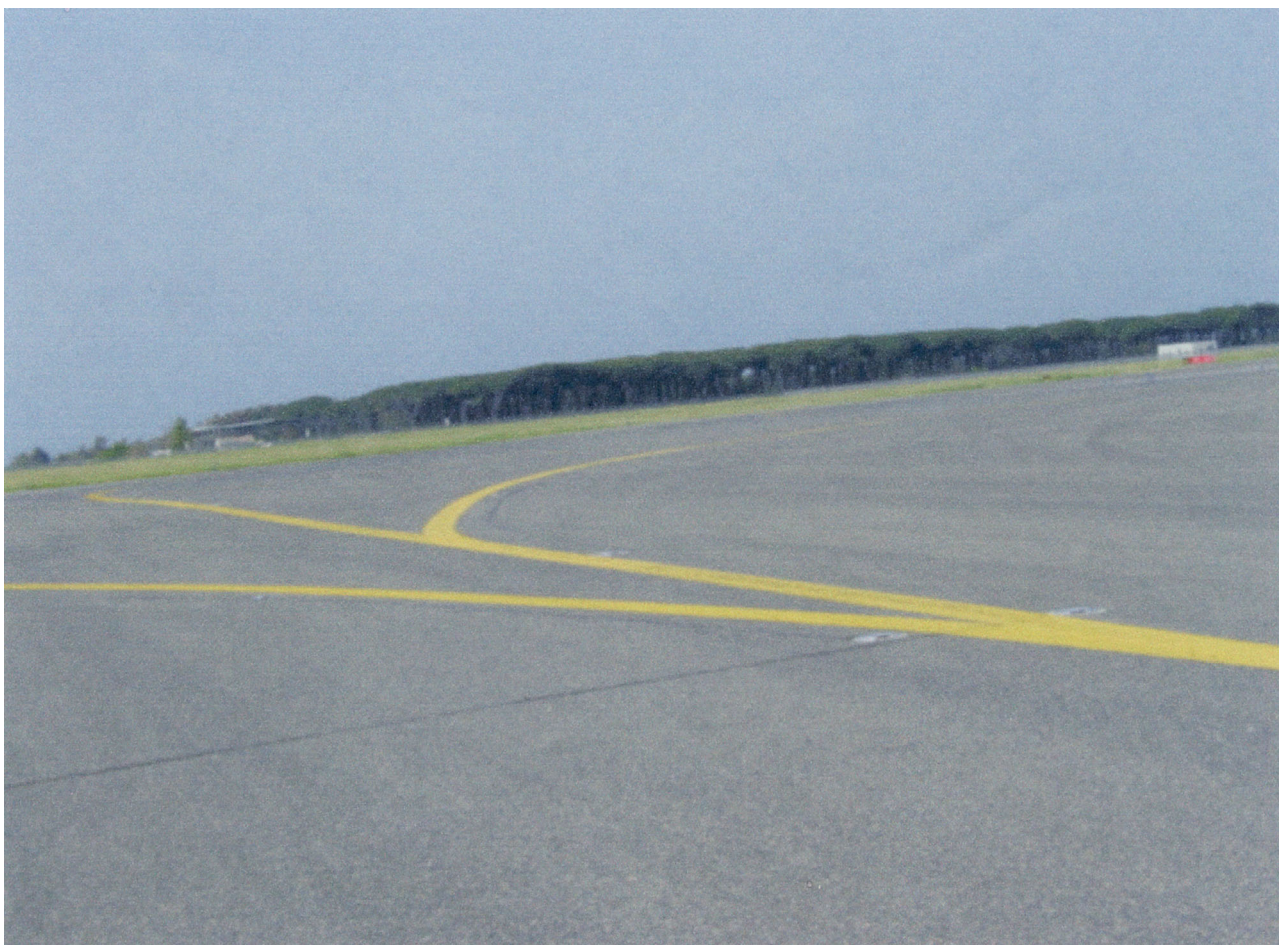
Foto 8

L'orientamento del raccordo AE e della via di rullaggio A differiscono tra loro soltanto di una modesta entità (circa 30°) e questa piccola differenza potrebbe aver influito negativamente sul controllo del percorso intrapreso dai piloti rispetto a quello autorizzato.

Incrocio Y, A, AE (notare l'assenza di indicazioni al suolo)
