RAPPORTO D'INCHIESTA

**INCONVENIENTE GRAVE OCCORSO
ALL'AEROMOBILE Bombardier CRJ 900, marche EI-DRJ
in volo da Brindisi a Roma
23 luglio 2007**

AGENZIA NAZIONALE
PER LA SICUREZZA DEL VOLO

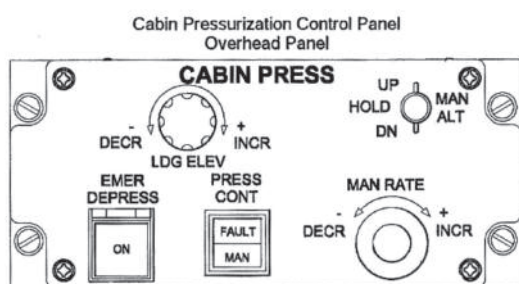
Cabin Pressurization Control Panel.

L'attuazione dell'interruttore protetto "EMER DEPRESS", prevista dalla procedura per un volo spressurizzato, comanda elettricamente la outflow valve in apertura. Tale valvola, parzializzando automaticamente la sua apertura in funzione della quota aeromobile alla quale viene azionato il su citato interruttore, consente l'aumento o la diminuzione della pressione in cabina passeggeri. Azionando l'interruttore "EMER DEPRESS" ad una quota aeromobile superiore ai 15.000 piedi, la outflow valve parzializza la sua apertura,

facendo salire la quota della cabina aeromobile ad un valore massimo di 15.000 piedi.

A quote inferiori ai 15.000 piedi, la valvola si apre alla massima apertura, permettendo un rapido riequilibrio tra la pressione atmosferica esterna e la pressione interna dell'aeromobile. Questa caratteristica dell'impianto è studiata per evitare uno sbalzo di pressione troppo repentino, che potrebbe causare danni ai timpani degli occupanti dell'aeromobile.

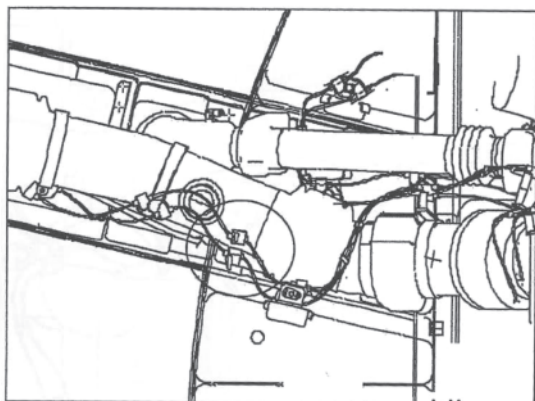
Detector Loop.

Left Pylon & Aft Fuselage
looking forward on the
Cowi Anti-ice and Pylon Ducts

Indagini non hanno evidenziato perdite di aria calda dai condotti.

Tali verifiche permettevano di accertare che il rilevamento delle (false) indicazioni di perdita di aria pneumatica si riferivano alla zona "after equipment compartment and pylons" .

Il controllo di tali distanze permetteva di accertare delle discrepanze con i valori di riferimento delle distanze minime tra i condotti e gli elementi sensibili in alcuni punti della zona "after equipment compartment and pylons" dell'impianto pneumatico. Conseguentemente, il 3 agosto 2007, il costruttore emetteva la RIL 1185, relativa alla "installation of bleed leak elements adjacent to the bleed air ducts in the aft equipment compartment and the pylons", tramite la quale forniva le corrette istruzioni del posizionamento dei loops per il rispetto delle distanze previste. Successivamente, non essendo stato possibile il rispetto di tali indicazioni, il 9 agosto 2007 il costruttore emetteva la RIL # 1185 Rev. A, con la quale indicava l'esatta ubicazione degli elementi sensibili e le nuove distanze minime richieste nei punti critici dove non era possibile rispettare le precedenti distanze dichiarate. L'applicazione di questa RIL veniva completata su tutta la flotta CRJ dell'operatore a settembre 2007, con la risoluzione del problema.

Al fine di risolvere il problema in maniera definitiva, veniva richiesto l'intervento della casa costruttrice che, tramite l'emissione della RIL (Reference Instruction Letter) 1185, richiedeva il controllo delle distanze minime e massime degli elementi sensibili di rilevazione temperatura nei condotti di aria calda. Il riscontro dei controlli evidenziava che in alcuni punti dell'impianto non era possibile rispettare tali distanze minime; conseguentemente, la casa costruttrice emetteva una seconda RIL, denominata RIL # 1185 Rev. A, che indicava una pratica di manutenzione risolutiva per riposizionare gli elementi sensibili in modo da rispettare le distanze minime dai condotti previste dall'AMM.

Questa azione manutentiva veniva programmata per tutti gli aeromobili della flotta entro la seconda decade del mese di settembre 2007 ed è stata completata effettivamente entro tale data.
