DICHIARAZIONE INTERMEDIA

**INCONVENIENTE GRAVE
occorso all'aeromobile
Airbus A320 marche EI-DTL,
31 miglia nautiche a Ovest dell'aeroporto di Roma Fiumicino,
5 luglio 2011**

**DICHIARAZIONE INTERMEDIA
RELATIVA ALL'INCONVENIENTE GRAVE
OCCORSO ALL'AEROMOBILE A320 MARCHE EI-DTL**

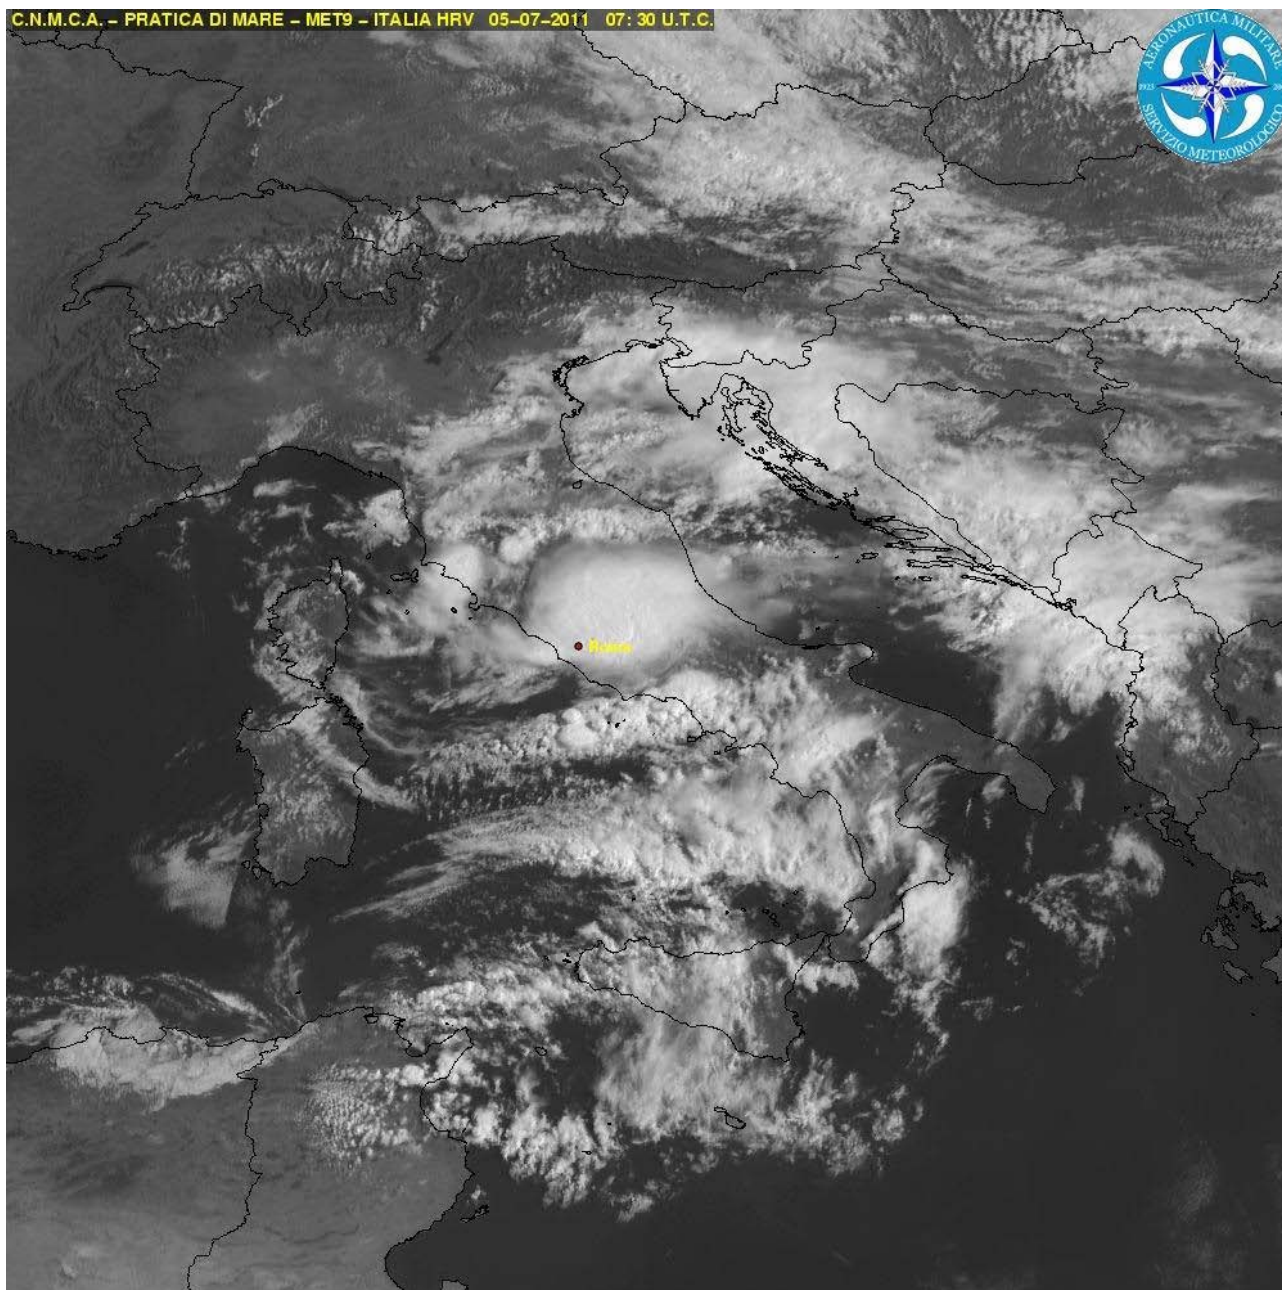
Foto 1: immagine satellitare della situazione meteorologica in atto al momento dell'evento.
