**INCONVENIENTE GRAVE (airprox)**  
**aa/mm F-100, marche F-GNLK e F-50, marche PH-FZG**

| <b>Tipo degli aeromobili e marche</b> | Fokker 100 (categoria di scia M), marche F-GNLK.<br><br>Fokker 50 (categoria di scia M), marche PH-FZG. |
| <b>Data e ora</b> | 6 gennaio 2005, ore 10.08 <sup>1</sup> . |
| <b>Località dell'evento</b> | CTR Torino. |

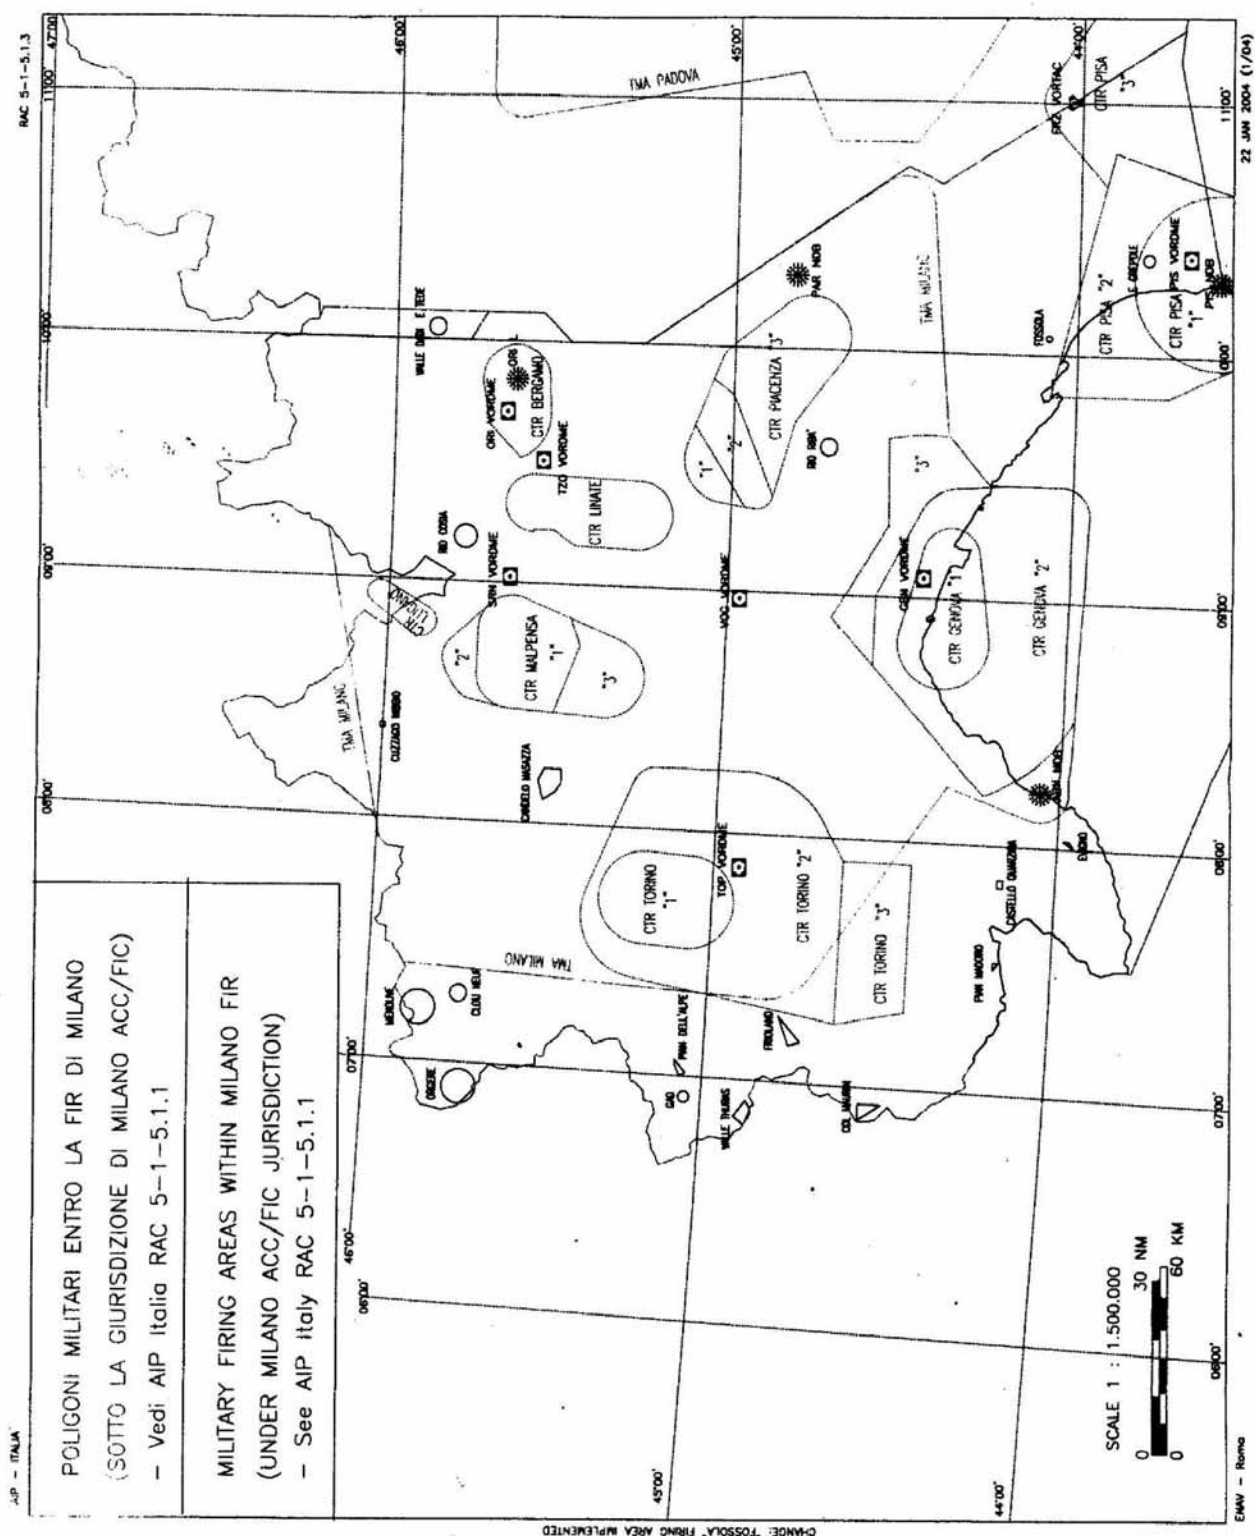
L'evento si è verificato intorno alle 10.08 all'interno della zona 2 del CTR di Torino (Allegato A), spazio aereo di classe "C" che si estende da 1500 piedi AGL (Above Ground Level, al di sopra del livello del suolo) fino a FL 85, mentre gli aeromobili erano in contatto con il controllore radar sulla frequenza 129.275 MHz, e si trovavano ad una quota di circa 4.400 piedi.

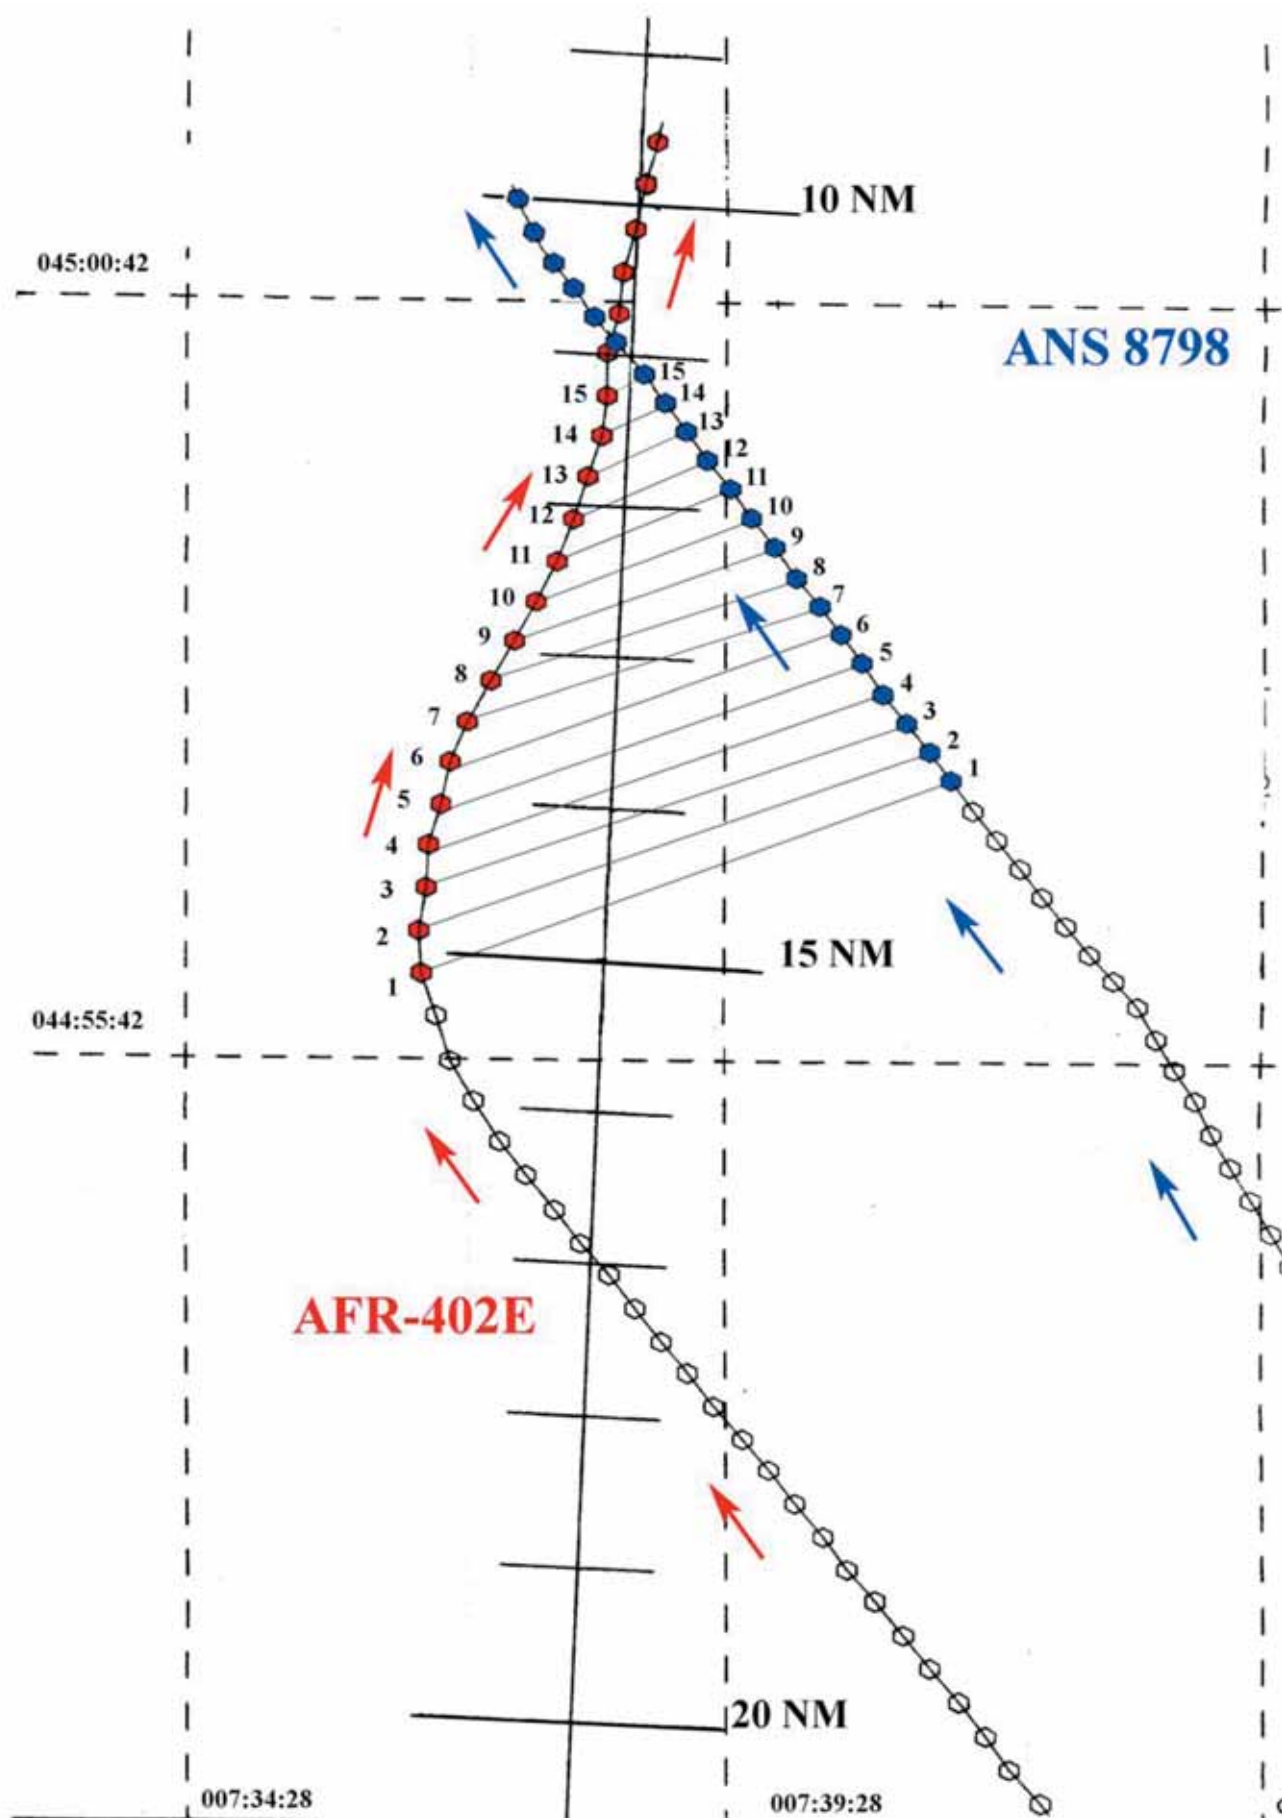
Alle ore 10.03.35, ANS 8798 informava il controllore che si stava avvicinando al FL 90 e gli veniva risposto di attendere; poi, alle ore 10.04.05, veniva autorizzato a continuare la discesa per 4.000 piedi sul QNH di 1030 ed in questo momento l'AFR 402E stava lasciando 9.900 piedi ed i due traffici si stavano incrociando per poi assumere una prua quasi parallela (Allegato C).

La separazione laterale si riduceva a poco più di un miglio nautico (1,04 NM) alle 10.07.55, mentre i due velivoli si trovavano entrambi a 4.400 piedi ed a circa 12 NM dal punto di contatto (Allegato C).
