# **RAPPORTO D'INCHIESTA**

**INCONVENIENTE GRAVE  
occorso all'aeromobile  
MD-82, marche I-DAWS  
in prossimità del punto TEANO  
20 novembre 2006**

**AGENZIA NAZIONALE  
PER LA SICUREZZA DEL VOLO**

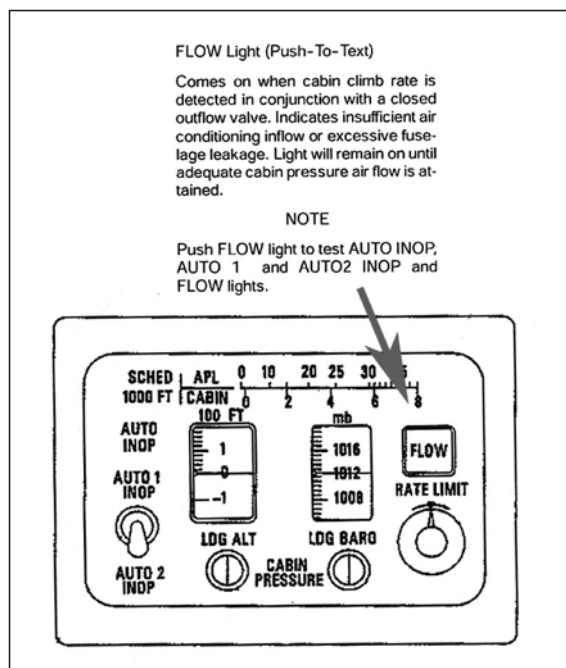
Durante questa fase l'equipaggio rilevava l'accensione della luce ambra "FLOW", posizionata nel pannello dei comandi della pressurizzazione, ed applicava la relativa procedura riportata sul Booklet.

La luce “FLOW” accesa, unitamente alla chiusura “OUTFLOW VALVE”, indica un’insufficiente portata d’aria nel sistema di pressurizzazione o una significativa perdita di aria dalla fusoliera e rimane accesa fino a quando non sia ristabilita una corretta portata d’aria.

Pannello comandi pressurizzazione.

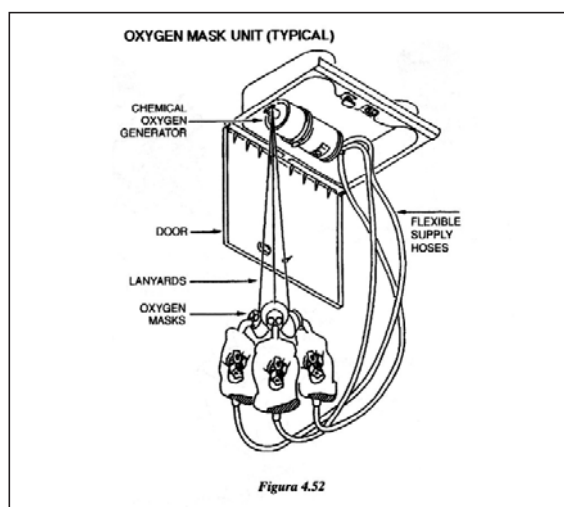
Alcuni minuti dopo si attivavano automaticamente anche le maschere ad ossigeno dei passeggeri. I passeggeri e gli assistenti di volo indossavano le maschere, ma solo pochi passeggeri le indossavano correttamente. Durante il briefing di sicurezza effettuato a terra prima del decollo, gli assistenti di volo avevano mostrato come indossare le maschere in caso di bisogno e ne avevano illustrato le modalità d’uso.

Per evitare di atterrare con tutte le maschere estratte e ancora penzolanti davanti ai passeggeri, gli assistenti di volo, prima dell'avvicinamento finale, le rimuovevano dagli alloggiamenti e le chiudevano nella toilette. Il volo atterrava alle 07.04 sulla pista 16L dell'aeroporto di Roma Fiumicino senza ulteriori problemi.

Contenitore delle maschere pax.
