RAPPORTI D'INCHIESTA

Inconveniente grave S 269, marche I-GUAN, Caresana (VC), 27.5.2002

Inconveniente grave TB9, marche I-IAEC, Chioggia (VE), 24.3.2002

**AGENZIA NAZIONALE
PER LA SICUREZZA DEL VOLO**

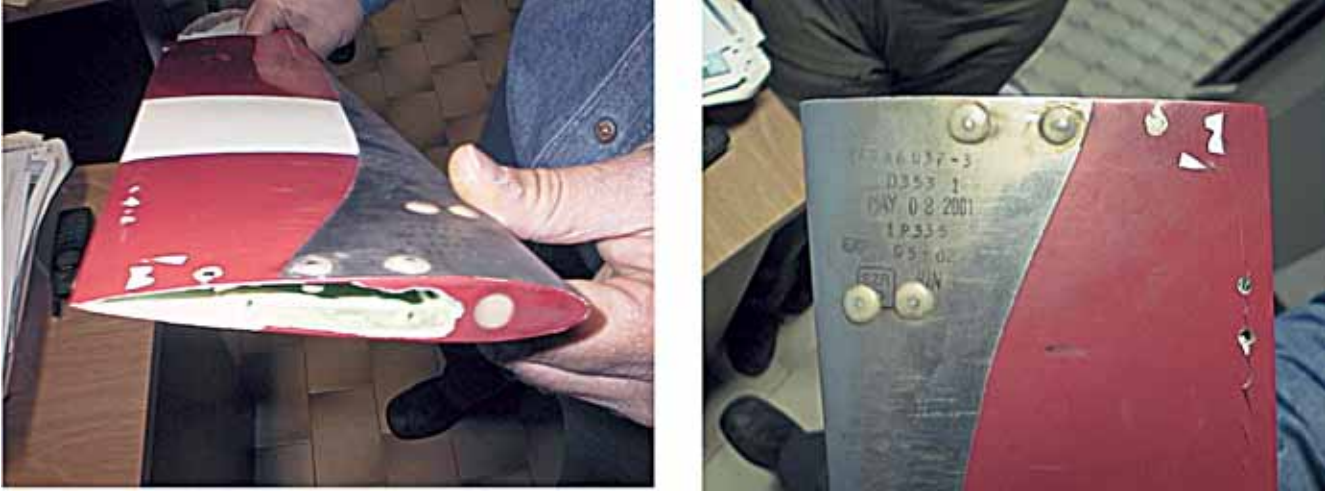
Foto n. 1 e n. 2.

Dalle analisi condotte sulla pala in questione del rotore di coda (foto n. 1 e n 2) risulta probabile che lo sfondamento della tip apicale sia da imputarsi al distacco delle ribordature della resina di fissaggio della tip basale durante l'esercizio; questo materiale, infatti, proiettato dalla forza centrifuga verso l'estremità della pala, avrebbe provocato lo sfondamento della tip di chiusura.

La rottura ed il parziale distacco della pittura lungo tutto il bordo d'uscita del profilo e la parziale rottura del laminato indicano che la pala ha subito una forte deformazione, prevalentemente di tipo elastico, a causa di una forte sollecitazione avvenuta in senso postero-anteriore; sollecitazione probabilmente dovuta ad un urto. Dalle indagini esperite non sono risultati elementi utili per determinare se l'urto sia avvenuto prima o dopo il distacco delle ribordature di resina.

Alla luce di quanto emerso dalle analisi sulla pala in questione, si ritiene di poter attribuire la causa del distacco della parte terminale della stessa ad un fattore tecnico, dovuto probabilmente ad una forte sollecitazione.

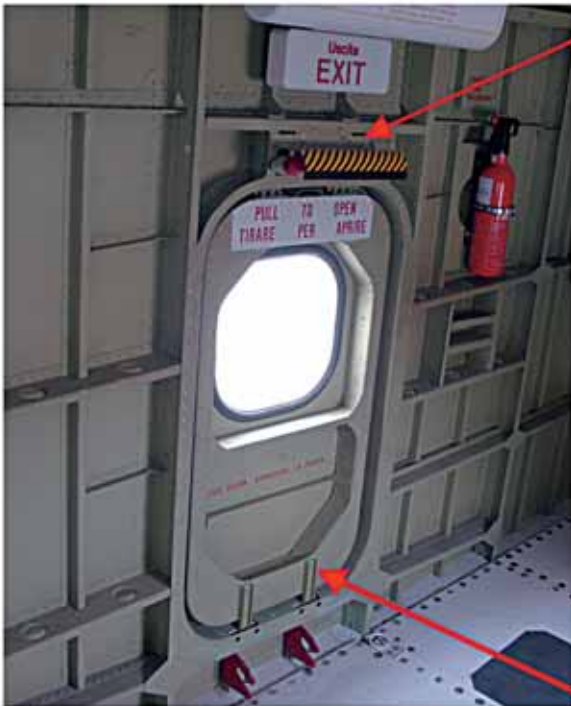
Foto n. 1: porta di emergenza.

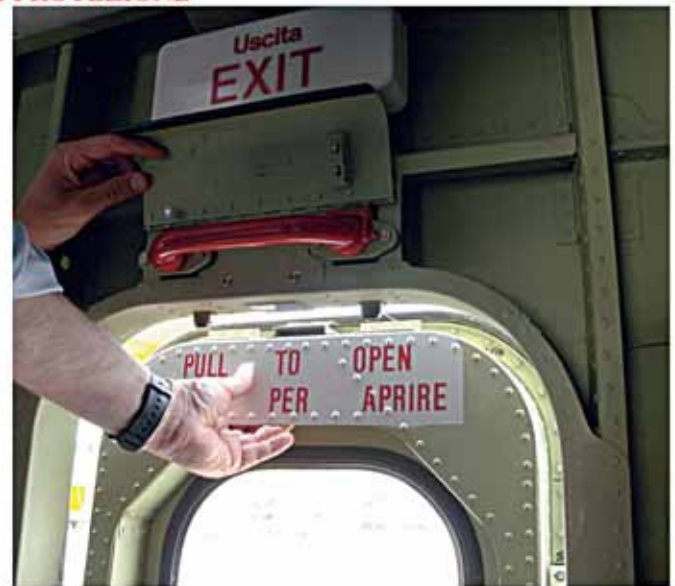
Foto n. 2: dettaglio della parte superiore della porta di emergenza; si notino i perni superiori estesi (maniglia non estratta).

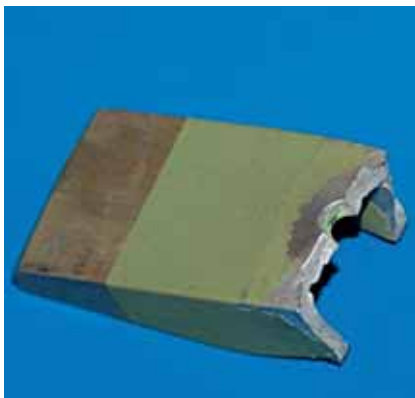
Foto n. 3: finger rotto di schianto.

I controlli tecnici effettuati hanno accertato l'efficienza ed integrità del meccanismo di sgancio superiore, mentre i due frammenti dei *finger* inferiori, rinvenuti a bordo, risultano notevolmente deformati e rotti di schianto (foto n. 3). Ciò fa ritenere che i perni superiori si siano retratti di quanto basta per consentire, in volo, il movimento verso l'esterno della porta, che è stata poi violentemente strappata dal flusso aerodinamico. L'ipotesi ritenuta più probabile è che la maniglia di sgancio della porta di emergenza non fosse perfettamente a battuta. In tale condizione, la protezione metallica che previene l'estrazione accidentale non è nella corretta posizione, ma ciò può sfuggire ad un controllo visivo effettuato da distanza elevata e con elevato errore di parallasse, o non accurato. Le sollecitazioni indotte dalle vibrazioni in volo e dagli *scoop* hanno poi determinato un progressivo innalzamento dei perni di ritegno superiori, fino a consentire il movimento verso l'esterno del portello.

Probabile parziale estrazione della maniglia di sgancio della porta di emergenza, non rilevata nel corso dei controlli pre-volo.

A seguito dell'evento sono stati tenuti dei *briefing* informativi a tutto il personale di terra e di volo, nel corso dei quali è stato illustrato il funzionamento del meccanismo di blocco della porta di emergenza, la procedura di installazione/rimozione della porta e la modalità di esecuzione del controllo pre-volo.

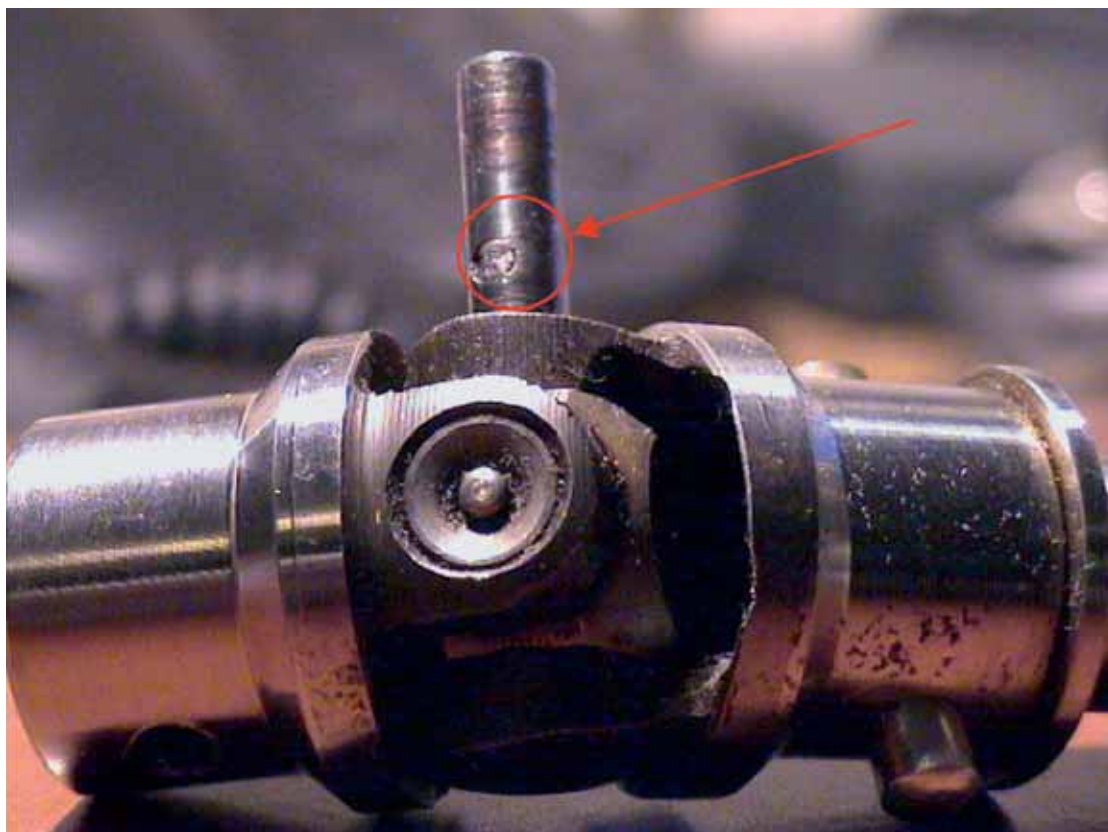
Foto n. 1

Il 26 marzo 2002, presso l'hangar dell'Aero Club di Venezia Lido, alla presenza dell'investigatore incaricato dell'ANSV e di un tecnico dell'ENAC, sono state eseguite, da parte di tecnici certificati dell'Aero Club di Treviso, le ispezioni e gli smontaggi della parte interessata del velivolo. Nella circostanza è stata riscontrata la rottura dello snodo cardanico di collegamento del comando di rollio, P/N Z00.N7422010002 (foto n. 1 e schema n. 1 in Allegato "A").

Le analisi, eseguite alla presenza dei rappresentanti dell’ANSV, del BEA (Bureau d’Enquêtes et d’Analyses pour la Sécurité de l’Aviation civile) francese e della casa costruttrice Socata, determinavano che la rottura dello spinotto nel piccolo asse era dovuta a fatica; si suggeriva quindi di effettuare ulteriori analisi per comprendere la causa di innesco della rottura, avvalendosi dell’esperienza del costruttore del giunto in questione e dell’aeromobile. Durante queste analisi veniva comunque evidenziato che il giunto esaminato non era libero di muoversi nel cardano e che non era possibile determinare esattamente la forza necessaria per ruotare lo snodo con le mani; sembrava probabile che il cardano avesse lavorato in modo forzato e differente da quanto veniva mostrato nello schema di progetto.

Causa identificata o probabile	Dall'analisi degli elementi raccolti e delle evidenze riscontrate, si ritiene di poter individuare la causa dell'incidente nel fattore tecnico. Lo spinotto del piccolo asse dello snodo cardanico si è rotto a fatica, probabilmente a seguito del grippaggio dello stesso asse.
Raccomandazioni di sicurezza	A fini di prevenzione l'ANSV ha emanato, in data 27 marzo 2002, il messaggio di allerta avente ad oggetto "Inconveniente grave a/m Socata TB9, marche I-IAEC", con il quale l'ENAC veniva invitato a valutare l'effettuazione delle ispezioni e degli interventi ritenuti utili ai fini di prevenzione, eventualmente estendendo le ispezioni e gli interventi ad altri tipi di aeromobili utilizzanti lo stesso P/N. A seguito di tale messaggio di allerta, l'ENAC, in data 22 aprile 2002, ha emesso una prescrizione di aeronavigabilità (PA n. 2002-216), relativa ai velivoli Socata TB, finalizzata a verificare lo stato del giunto cardanico P/N Z00.N7422010002.

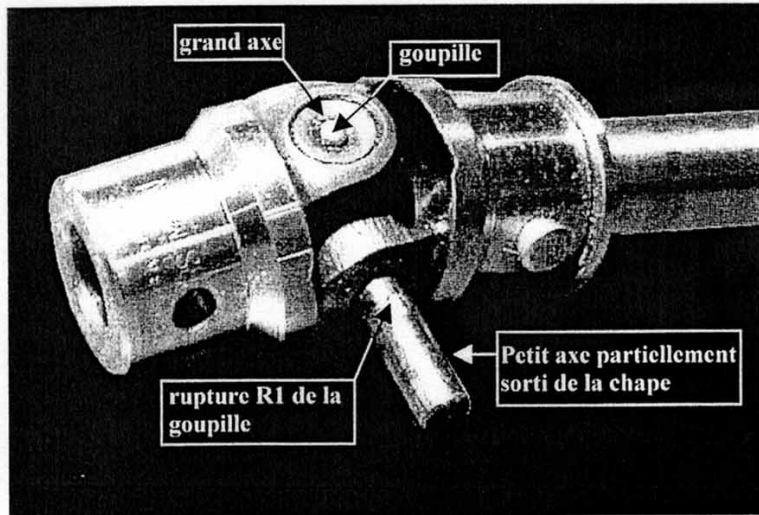
L'examen de l'aéronef montre que la commande de gauchissement est désolidarisée au niveau du cardan de reprise central situé près du plancher. Le cardan est rompu.

Les autorités Italiennes ont prélevé cet équipement et ont procédé de leur côté à un premier examen. Ce dernier a montré que la désarticulation du cardan est elle même due à la rupture d'une goupille qui verrouille les deux axes du cardan.

Reproduction d'un cliché pris après l'incident : le petit axe est pratiquement sorti de la chape.

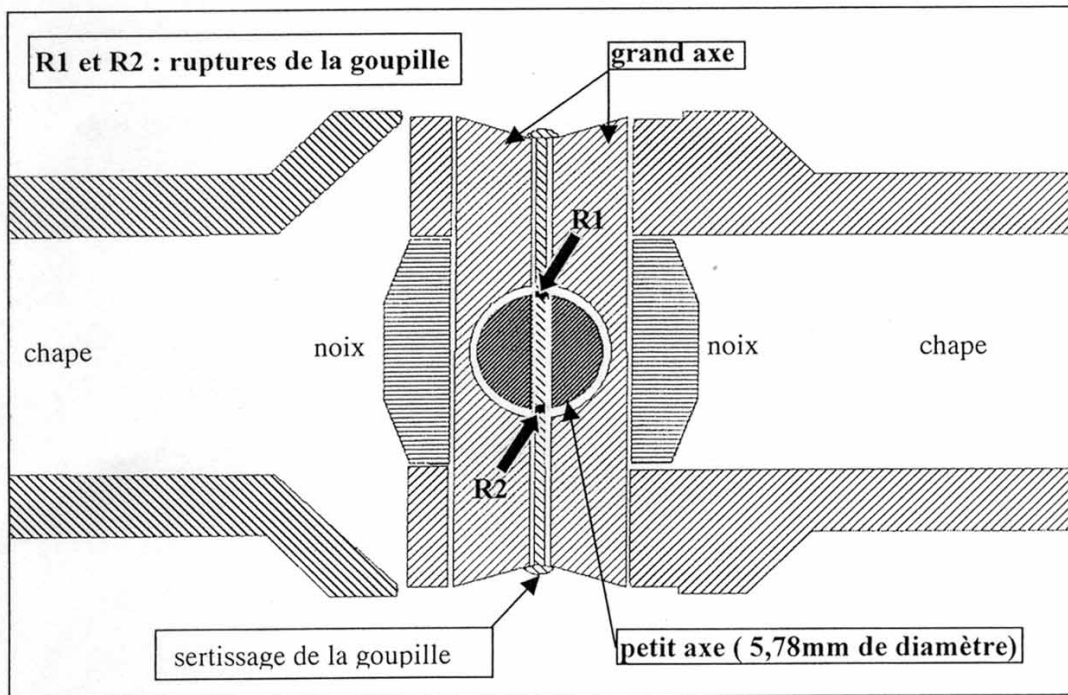
Position des 2 ruptures R1 et R2 de la goupille sur une coupe longitudinale diamétrale du grand axe.

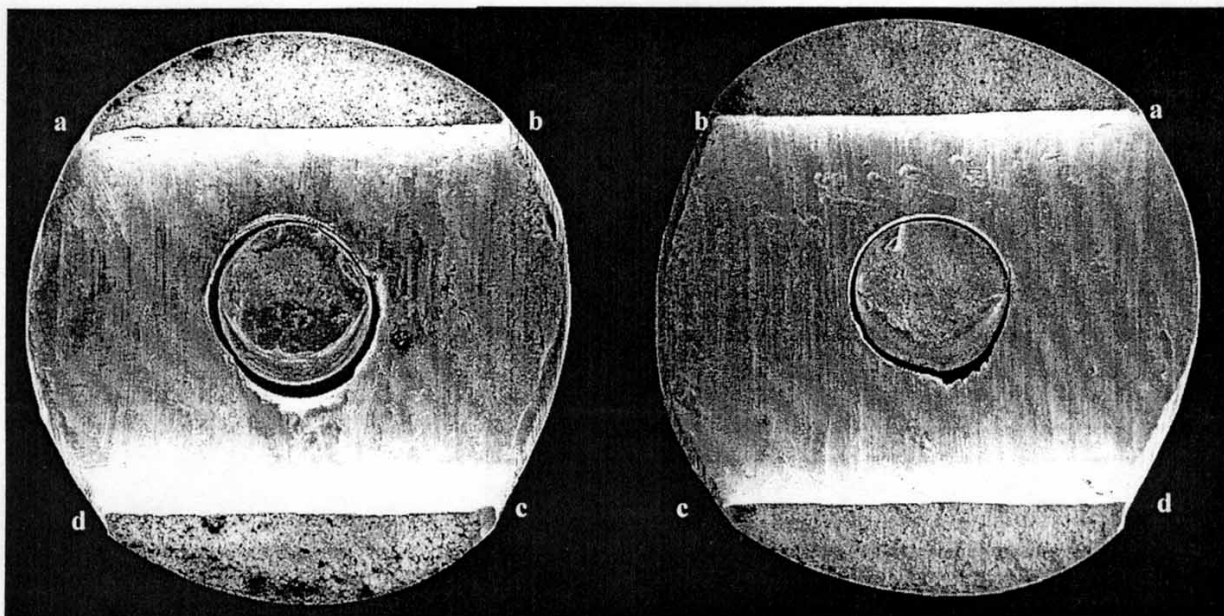
cliché n° 3 x 9

Rupture R2 côté externe

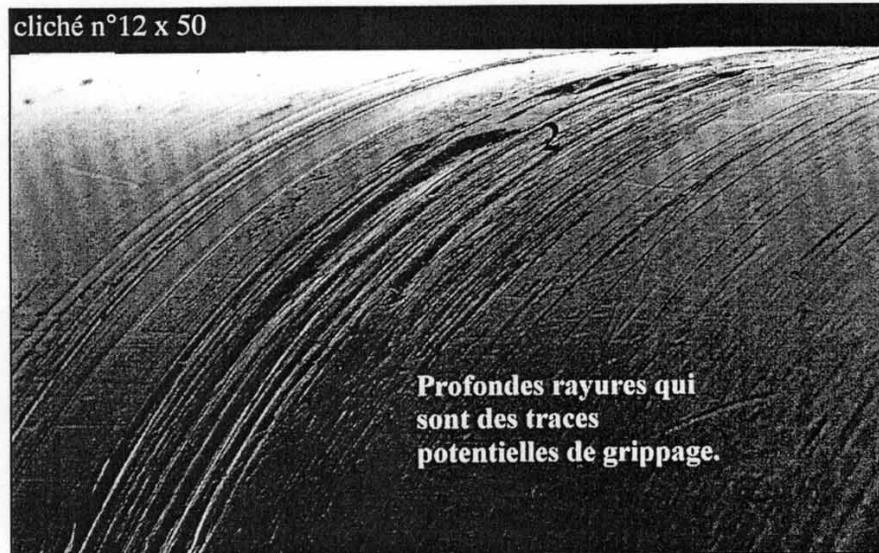
cliché n°12 x 50

Profondes rayures qui
sont des traces
potentielles de grippage.

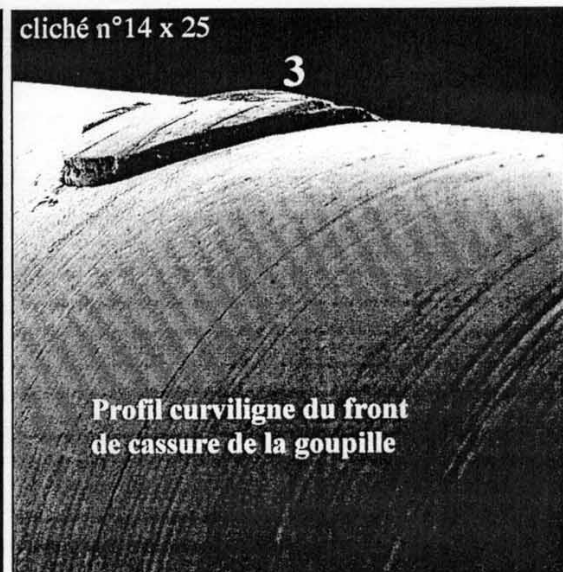
cliché n°14 x 25

Profil curviligne du front
de cassure de la goupille

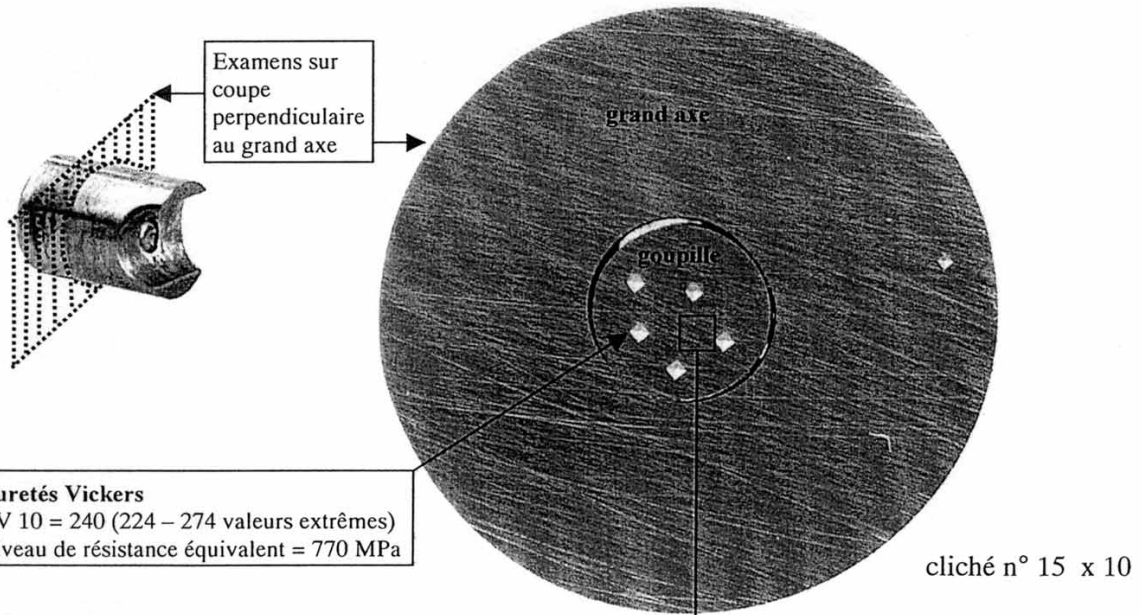
Matériau annoncé : acier au carbone A37, niveau de résistance de l'ordre de 360-370 MPa
Matériau identifié : acier faiblement allié, nuance 100C2, dureté Vickers de 240, niveau de résistance équivalent de l'ordre de 770 MPa.

Spectre d'émission X

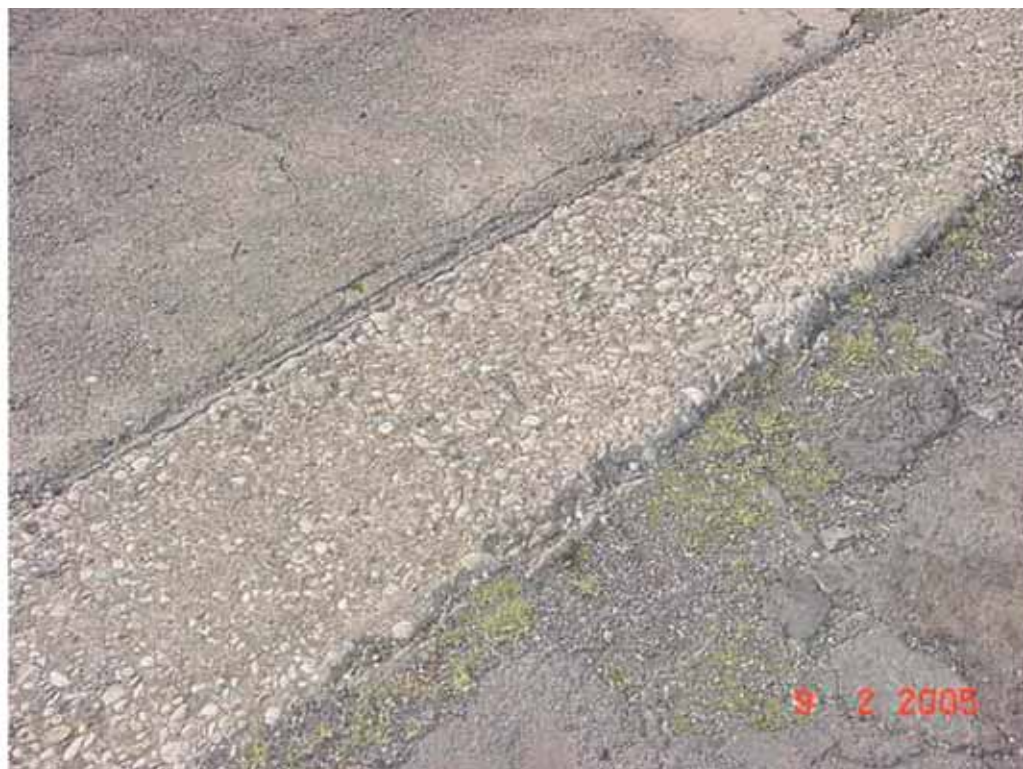
Foto n. 2

Protuberanza dell'asfalto, presente nell'area di parcheggio.

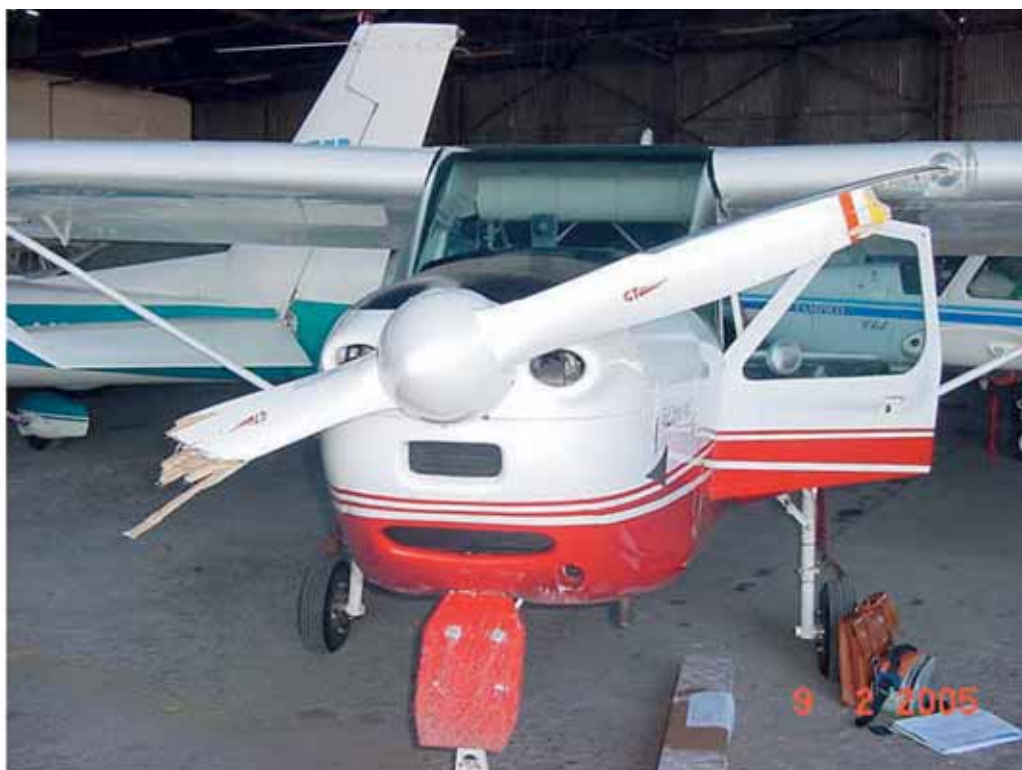
Foto n. 3

Danni all'elica.

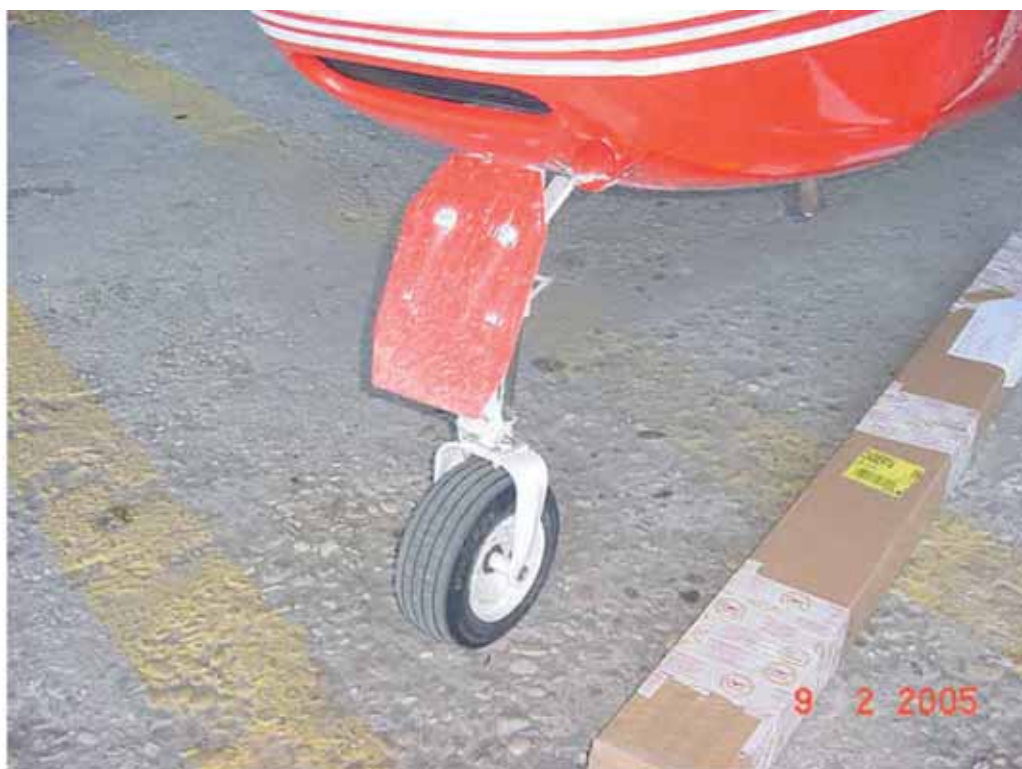
Foto n. 4

Particolare del carrello anteriore.
