AGENZIA NAZIONALE PER LA SICUREZZA DEL VOLO

RAPPORTI D'INCHIESTA

(deliberati dal Collegio nella riunione del 30 ottobre 2002)

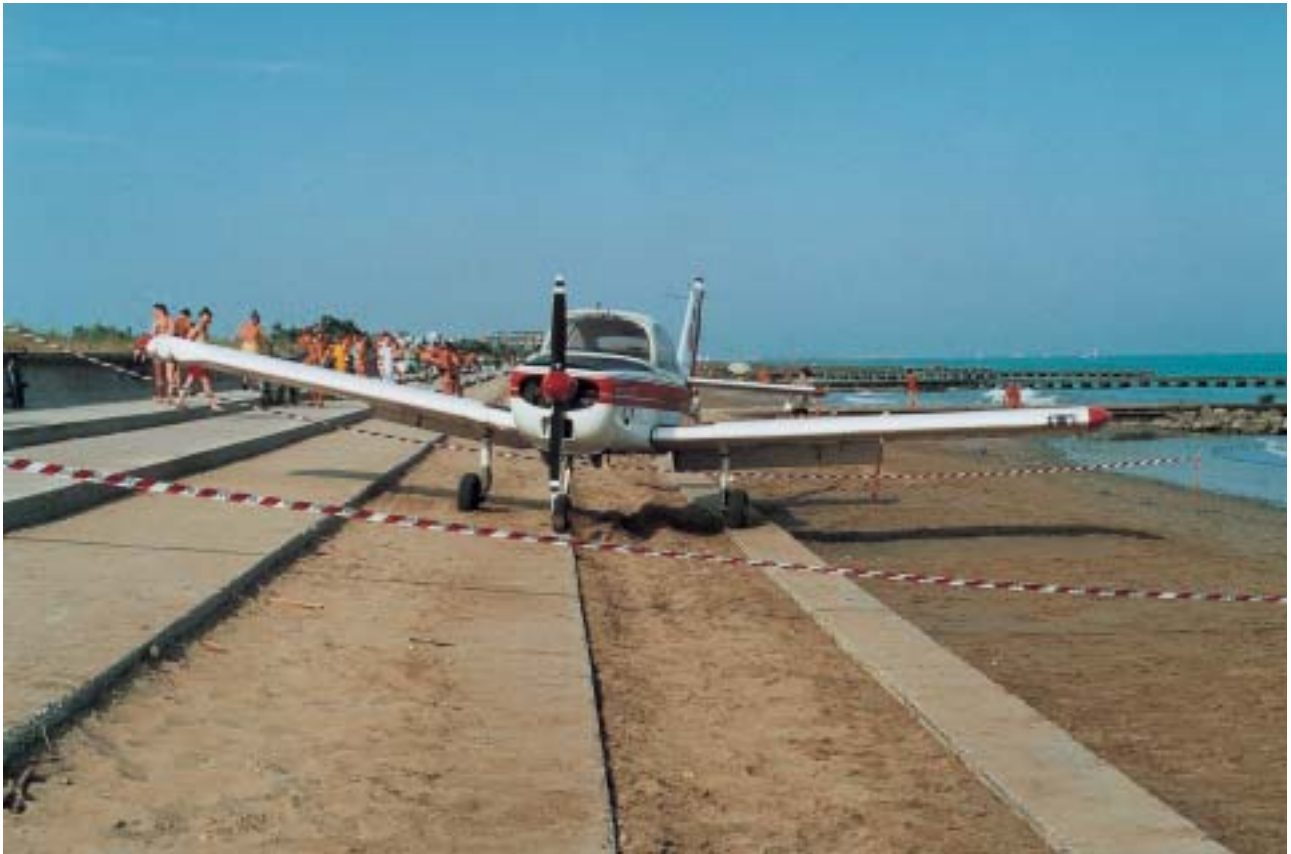
Foto 1

Tipo dell'aeromobile e marche	Fuji FA-200-160, marche D-ELHR.
Data e ora	4 agosto 2001, 10.58 UTC.
Località dell'evento	Spiaggia nei pressi di Caorle (VE).
Descrizione dell'evento	Piantata di motore durante un volo di trasferimento a quota medio bassa, seguita da un atterraggio di fortuna sulla spiaggia sottostante.
Esercente dell'aeromobile	Persona fisica.
Natura del volo	Turismo.
Persone a bordo	Tre.
Danni a persone e cose	Persone a bordo incolumi. Lievi danni semiala destra, carrello e flap a seguito di impatto con ostacoli. Danni a due biciclette parcheggiate e a due ombrelloni.
Informazioni relative al personale di volo	Pilota, maschio, 60 anni, licenza di pilotaggio in corso di validità, 769h 23' di volo all'attivo.
Informazioni relative all'aeromobile ed al propulsore	Velivolo monomotore ad ala bassa propulso da un Lycoming O-320-D2A.
Informazioni sull'aeroporto	n.p.
Informazioni meteorologiche	Vento leggero da Sud-SudOvest, CAVOK.

L'aeromobile dopo l'atterraggio forzato

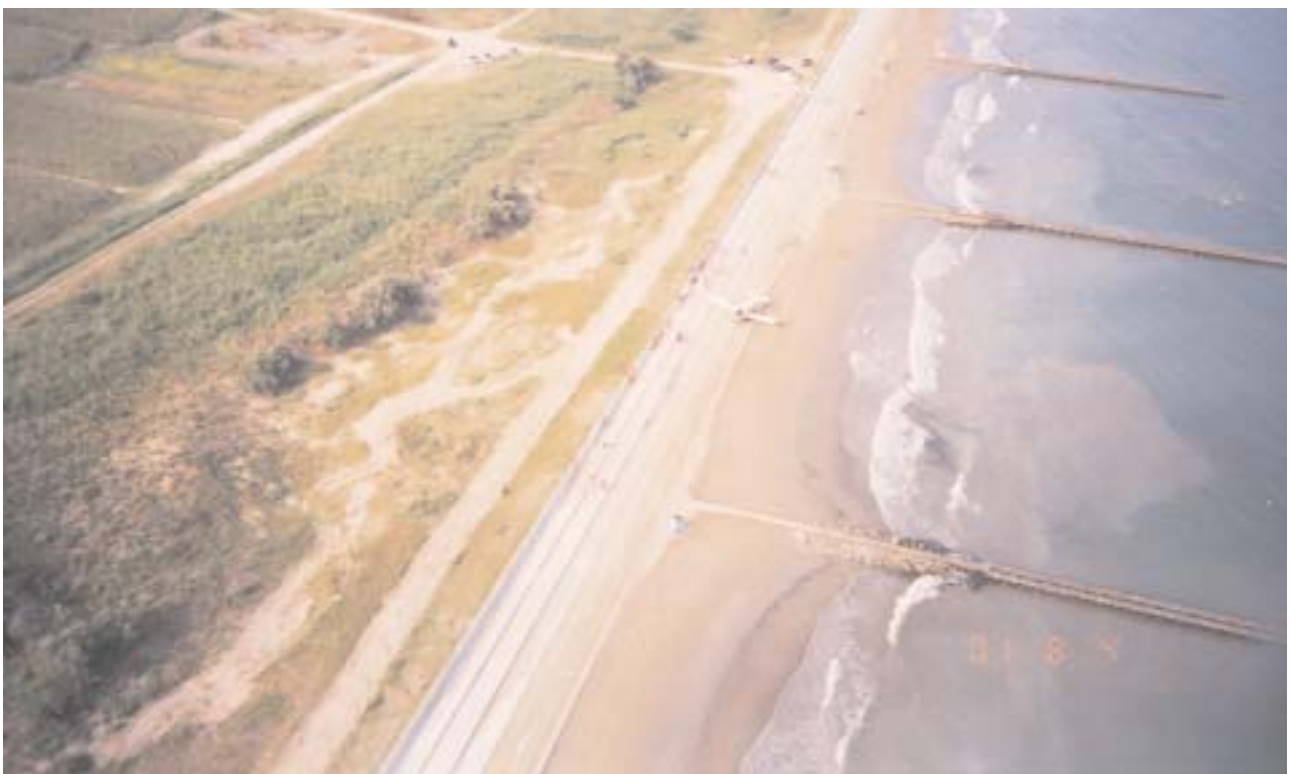
Foto 2

Vista dall'alto della zona di atterraggio

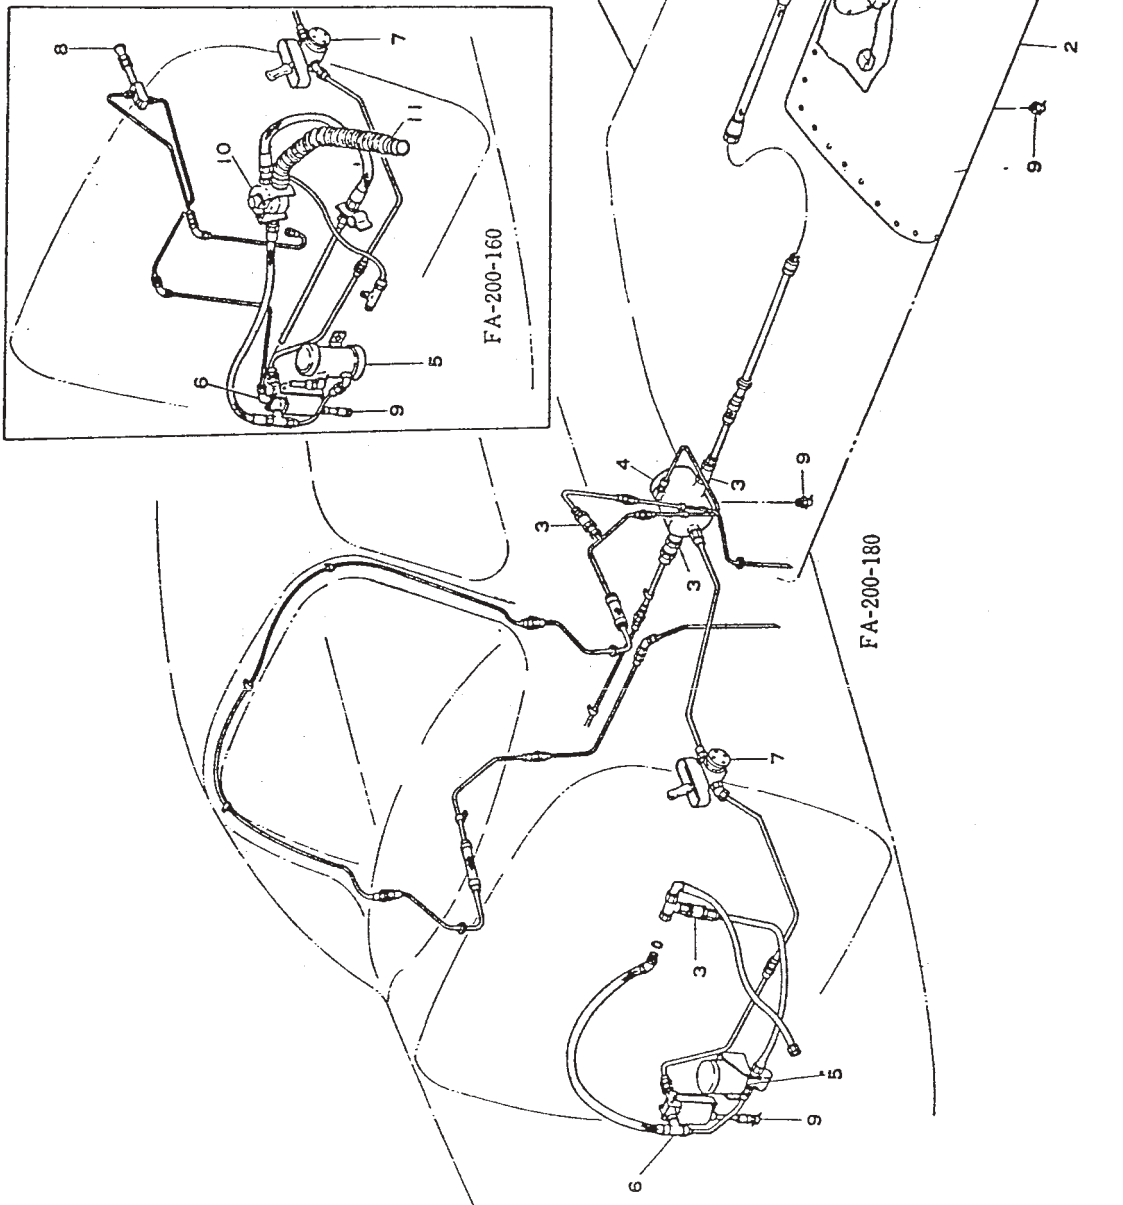
FIG6-2 FUEL SYSTEM (S/N#56~100)

A seguito dell'effettuazione delle prove di funzionalità del motore, dell'esame di tutti i suoi componenti nonché dell'impianto carburante, veniva individuata la quasi completa occlusione del condotto di ventilazione del serbatoio alare sinistro, che a sua volta aveva prodotto la riduzione del flusso di carburante verso il carburatore per la pressione negativa instauratasi nel serbatoio, in assenza di collegamento con l'ambiente esterno, e che ne impediva lo svuotamento. Veniva inoltre accertato che la suddetta occlusione era dovuta ai resti di un insetto (probabilmente una vespa) e del suo favo. Dall'indagine documentale si è appreso che l'aeromobile era stato fermo per oltre sei mesi, dal novembre 2000 al maggio 2001, in un hangar dell'aeroporto di Feurstenfeldbruck (Germania) e poi, ancora per oltre un mese – tra giugno e luglio 2001 – parcheggiato all'aperto sull'abituale base di ricovero di Landshut, un piccolo aeroporto turistico circondato da campi alla periferia di Monaco di Baviera. Ciò ha portato ad ipotizzare che proprio in quest'ultimo periodo, date le condizioni ambientali, l'insetto in questione sia penetrato nel foro di ventilazione aperto nella parte inferiore della semiala, iniziando la costruzione del nido dopo la prima curva del condotto. L'ostruzione in questione non era visibile durante i normali controlli di manutenzione previsti, che risultano regolarmente eseguiti, ed il limitato impiego dell'aeromobile dopo l'ultimo periodo di sosta prolungata (soltanto 4 voli per un totale di 6 ore circa di volo, con un solo rifornimento intermedio) non ha consentito ai piloti di rilevare sbilanciamenti dei consumi tra i due serbatoi o differenze nelle indicazioni di livello del carburante residuo tali da richiedere una ricerca delle relative cause.
