DICHIARAZIONE INTERMEDIA

INCIDENTE
occorso all'aeromobile
Piper PA-28-181 marche I-PASC,
aeroporto di Milano Linate,
12 aprile 2011

DICHIARAZIONE INTERMEDIA
RELATIVA ALL'INCIDENTE
OCCORSO ALL'AEROMOBILE PA-28-181 MARCHE I-PASC

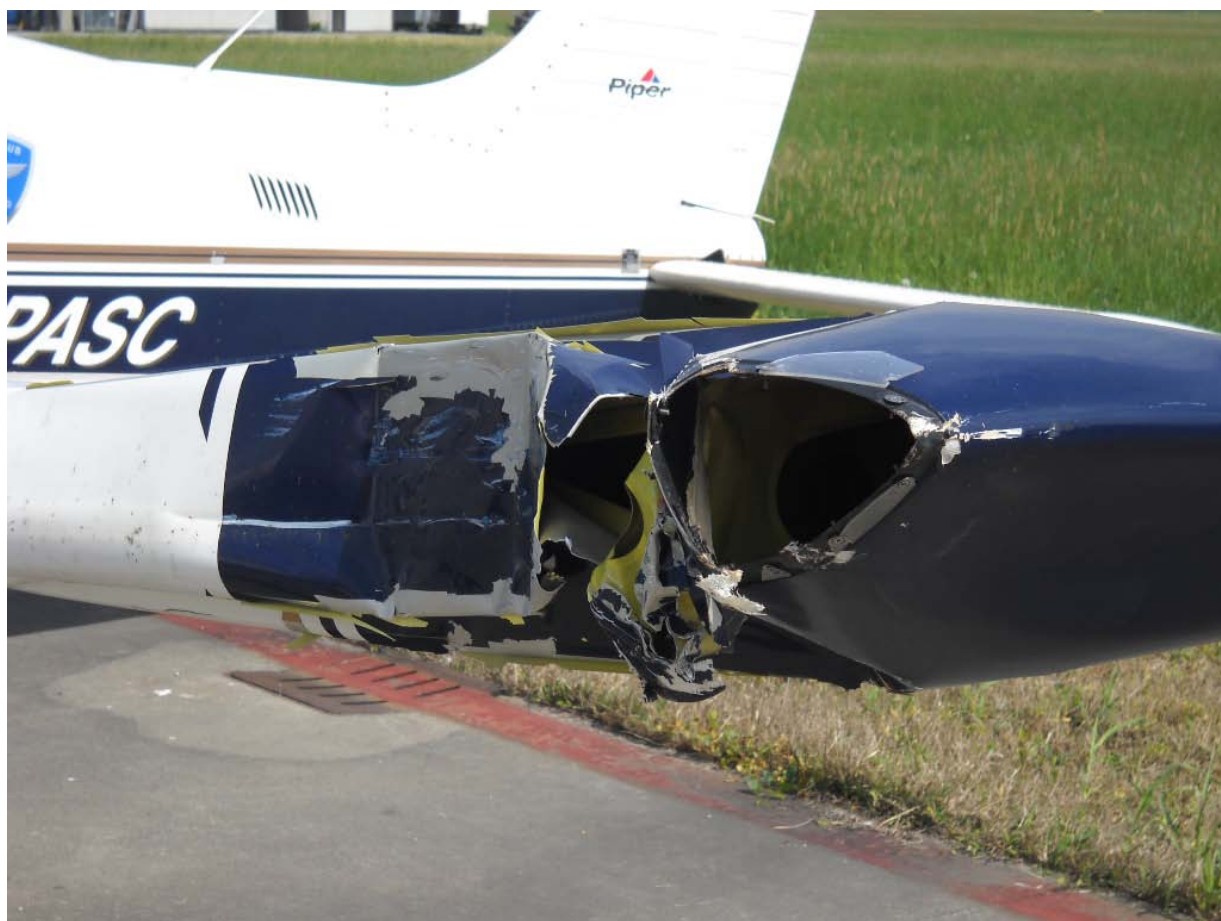
Tipo dell'aeromobile e marche	Velivolo Piper PA-28-181 Archer III marche I-PASC.
Data e ora	12 aprile 2011, 06.16 UTC.
Luogo dell'evento	Aeroporto di Milano Linate (LIML).
Descrizione dell'evento	Il velivolo, in rullaggio sulla TWY "T" diretto al punto attesa "T 2" per il successivo decollo per RWY 36, veniva urtato da un mezzo di rampa (trattore <i>push-back</i>) che percorreva una via veicolare perpendicolare alla TWY "T".
Esercente dell'aeromobile	Aero Club Milano.
Natura del volo	Scuola.
Persone a bordo	Equipaggio 2, passeggeri 0.
Danni all'aeromobile	Semiala sinistra del velivolo.
Altri danni	Danni al mezzo <i>push-back</i> : rottura del montante specchietto laterale destro, rottura del finestrino destro.
Informazioni relative al personale di volo/altro	<p><i>Pilota istruttore</i>: licenza CPL in corso di validità, abilitazione IR MEP in corso di validità, abilitazione IRI in corso di validità. Esperienza di volo totale: 3400 ore di volo, di cui 40 su velivoli SEP nei 30 giorni precedenti l'evento.</p> <p><i>Pilota allievo</i>: licenza PPL in corso di validità, abilitazione SEP in corso di validità. In addestramento per il conseguimento dell'abilitazione IR(A). Esperienza di volo totale 700 ore circa, di cui 9 ore effettuate su velivoli SEP nei 30 giorni precedenti l'evento.</p> <p><i>Autista mezzo di rampa (trattore push-back)</i>: patente aeroportuale in corso di validità. Attestazione effettuazione corso basico per "<i>pushback & towbar training course</i>" rilasciata in data 1 agosto 2010.</p>

Foto 1: danni alla semiala sinistra del velivolo marche I-PASC.
