AGENZIA NAZIONALE PER LA SICUREZZA DEL VOLO

RAPPORTO D'INCHIESTA

**INCONVENIENTE GRAVE OCCORSO AL VELIVOLO
CESSNA U 206G, MARCHE I-PAVR,
Località San Quirino, Aviosuperficie La Comina (PN)
5.8.2001**

N. I/3/02

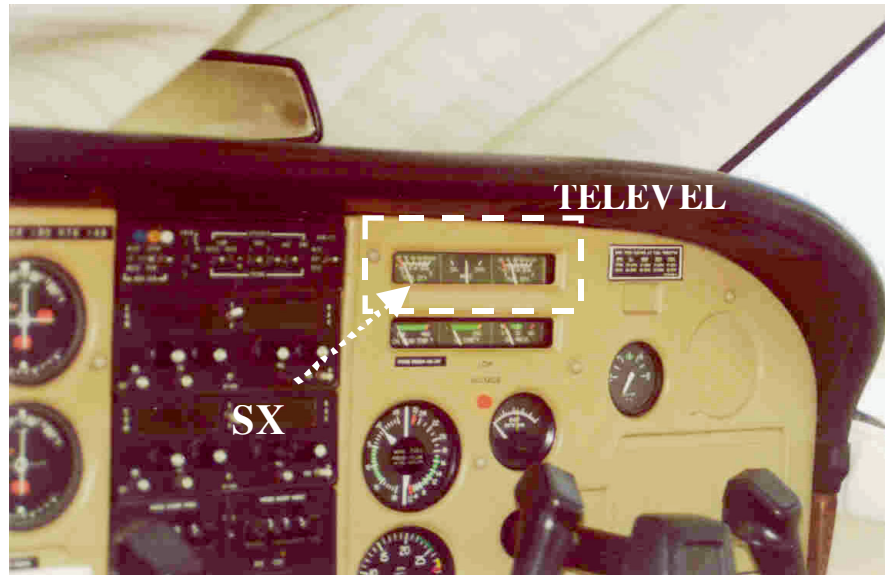
sinistro (SX) conteneva circa 41,5 litri (quantità misurata dopo averlo svuotato). Le indicazioni in cabina relative alla quantità di carburante nei due serbatoi alari non erano congruenti con l'effettiva quantità di carburante presente a bordo. L'indicatore SX segnava infatti quasi 0 (tacca rossa sul telelevel in cabina, pari a circa 2 galloni) e quello DX, invece, circa 10 galloni (pari a circa 38 litri).

Successivamente, allo svuotamento di entrambi i serbatoi, ivi compresi i pozzetti (*left and right reservoir*), si è notato che le indicazioni in cabina erano del tutto inattendibili, in quanto l'ago relativo all'indicatore di destra era tra 5 e 10 galloni, mentre a SX era sulla "tacca rossa" (circa 2 galloni). Sebbene quindi i due serbatoi fossero vuoti, le indicazioni in cabina non erano congruenti.

Gli indicatori di carburante in cabina continuavano ad essere ancora inattendibili; l'ago dell'indicatore DX, infatti, era posizionato tra 5 e 10 galloni ed il SX sulla "tacca rossa". Si è provveduto poi ad avviare il motore con il selettore del carburante sul serbatoio destro e dopo 7 minuti si è effettuato un breve rullaggio in pista sia con il motore al minimo, sia con il motore al massimo.

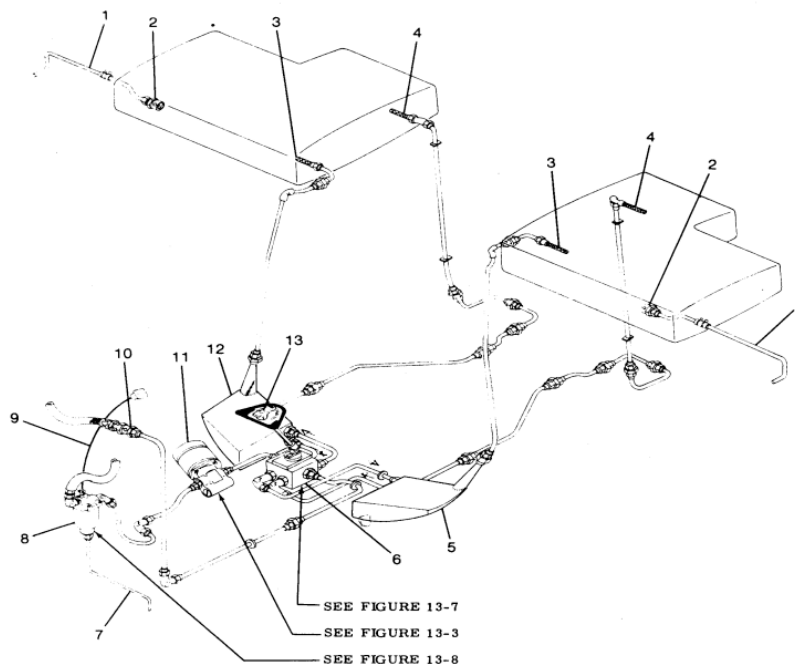
Il tempo totale di accensione del motore è stato di 21', di cui 3' con il selettore del carburante sul serbatoio SX. Tenendo conto dei consumi di carburante del velivolo si è stimato un consumo di circa 2 galloni. Successivamente si è verificato il consumo effettivo di carburante mediante l'utilizzo di un'asta graduata; le quantità consumate (circa 8 litri nel DX e circa 1 litro nel SX) sono state coerenti con quelle stimate in base ai consumi

dell'aeromobile. Tale risultato ha confermato il buon funzionamento dell'impianto carburante, del motore, nonché l'assenza di perdite di carburante dall'aeromobile stesso. A seguito di quanto constatato, il tecnico dell'ENAC ha cautelativamente sospeso il certificato di navigabilità (CN) del velivolo ed ha richiesto di far sostituire gli indicatori di carburante in cabina. La ditta a cui è stato affidato il lavoro ha effettuato tale sostituzione in data 17 ottobre 2001 e nello stesso giorno il tecnico dell'ENAC ha effettuato i previsti controlli a terra ed in volo per il ripristino del CN. Tali controlli hanno avuto esito positivo.
