# **RELAZIONE D'INCHIESTA**

**INCIDENTE**  
**occorso all'aeromobile**  
**ASK-13 marche I-SANO,**  
**aeroporto di Pavullo nel Frignano (MO),**  
**8 ottobre 2010**

### **aeromobile ASK-13 marche I-SANO**

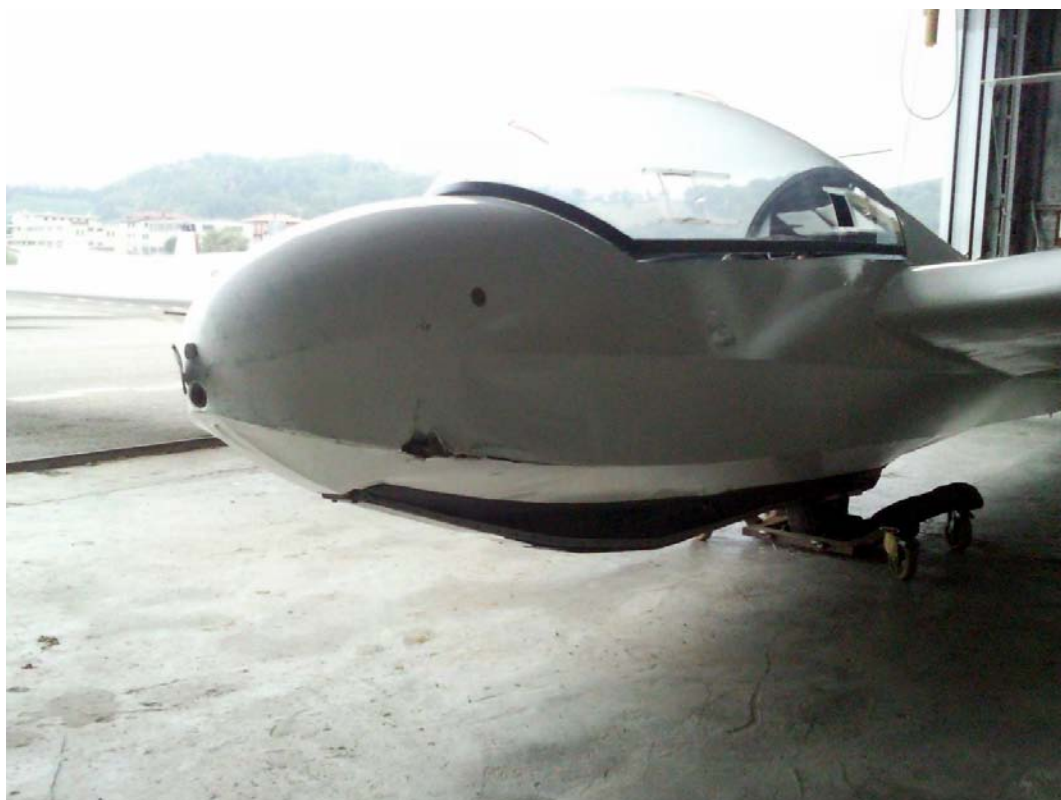
<b>Esercente dell'aeromobile</b>	Aero Club Pavullo.
<b>Natura del volo</b>	Turismo.
<b>Persone a bordo</b>	Una.
<b>Danni a persone e cose</b>	<p>Pilota incolume.</p> <p>Aeromobile con danni strutturali sulla parte anteriore della fusoliera, su entrambe le semiali ed i piani di coda e sulla zona della trave di coda (foto 1-3 in Allegato "A"). Danni alla recinzione aeroportuale (foto 4 in Allegato "A").</p>
<b>Informazioni relative al personale di volo</b>	<p>Pilota di nazionalità italiana, sesso maschile, 49 anni; licenza di pilota di aliante in corso di validità. Visita medica di prima classe in corso di validità.</p> <p>Ore di volo totali: 1633h 51', di cui più di 2h effettuate negli ultimi 10 giorni su alianti differenti, suddivise in 9 voli.</p> <p>Circa 70 ore di volo effettuate negli ultimi 90 giorni su alianti di diverso modello, quasi tutte sull'aeroporto di Pavullo.</p> <p>Abilitazione alla radiotelefonica in lingua italiana.</p>

Foto 1: danneggiamento fusoliera e pattino in zona anteriore.

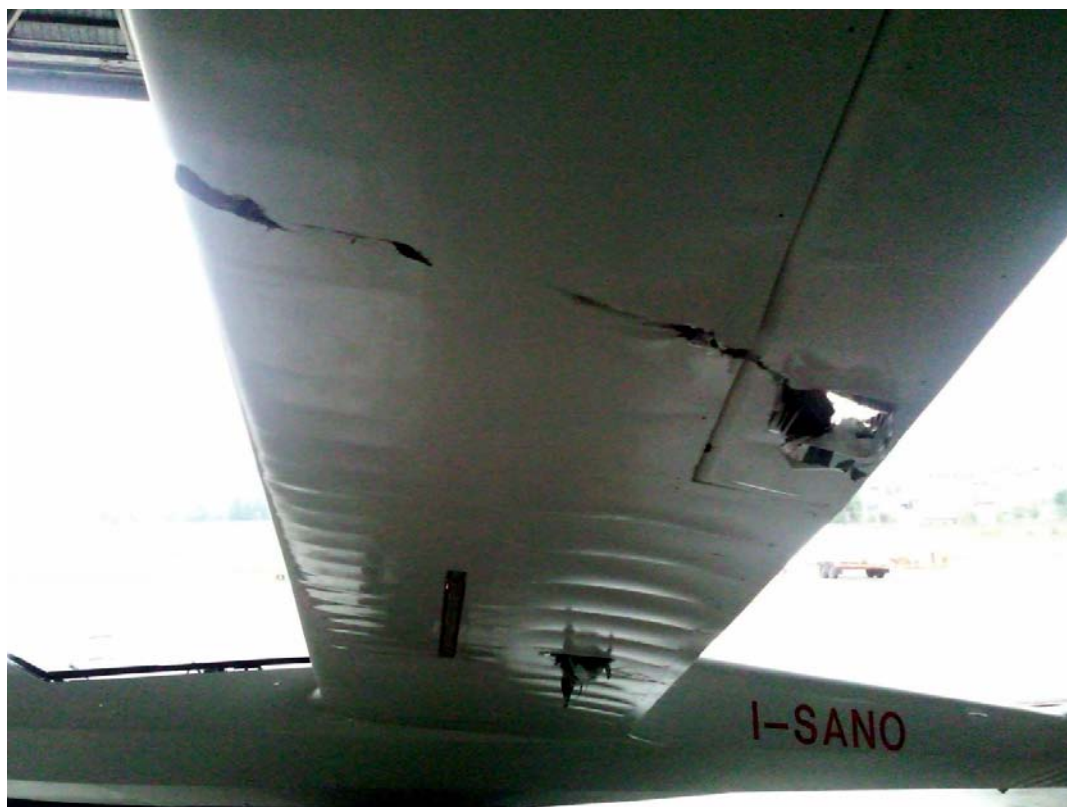
Foto 2: danneggiamenti semiala sinistra.

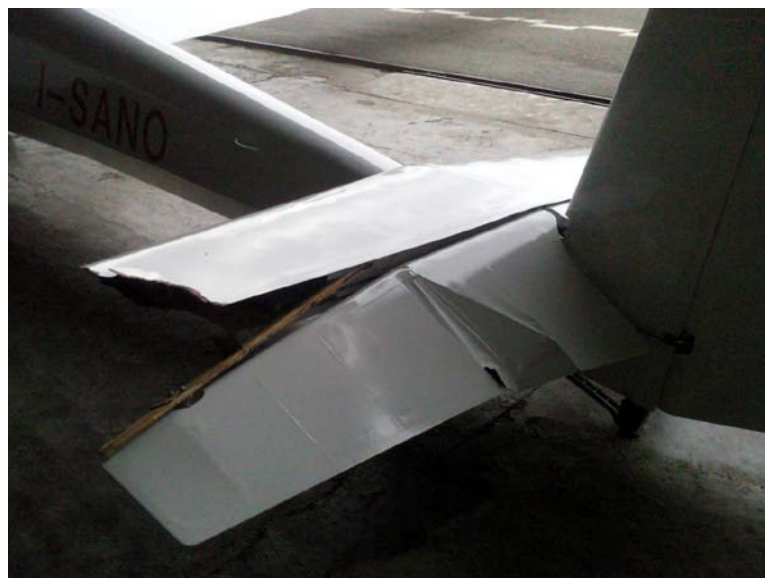
Foto 3: danneggiamenti piani di coda.

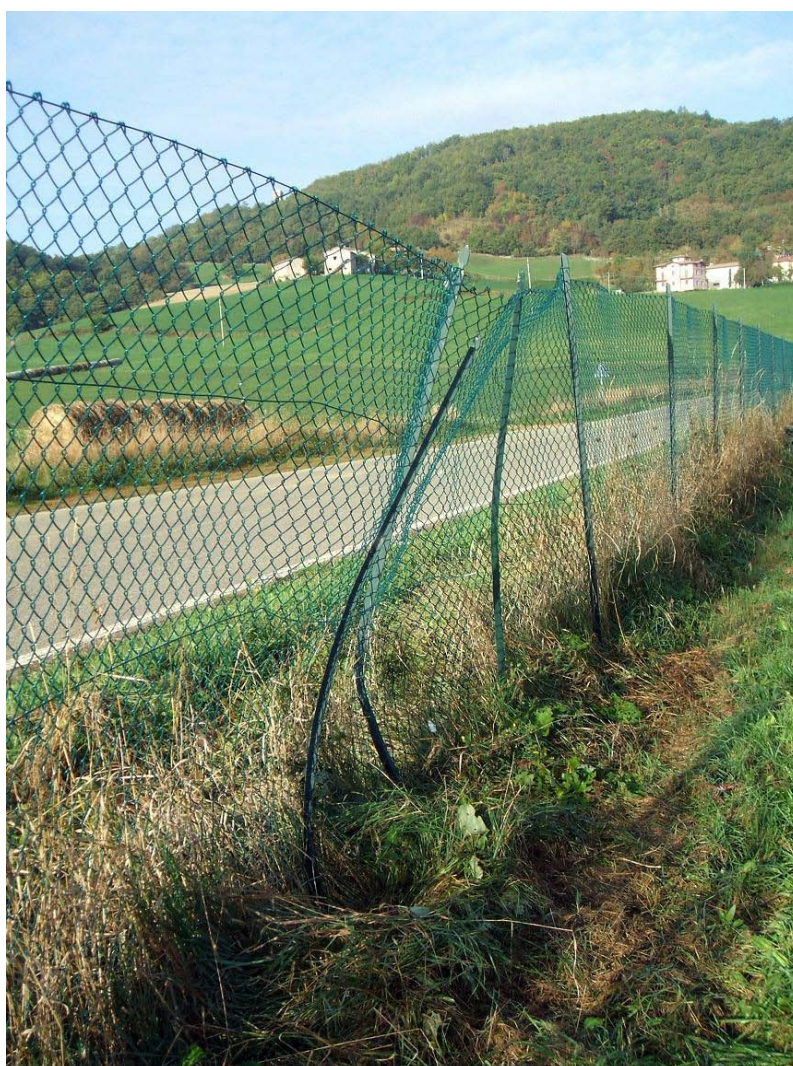
Foto 4: punto di impatto contro la recinzione aeroportuale.

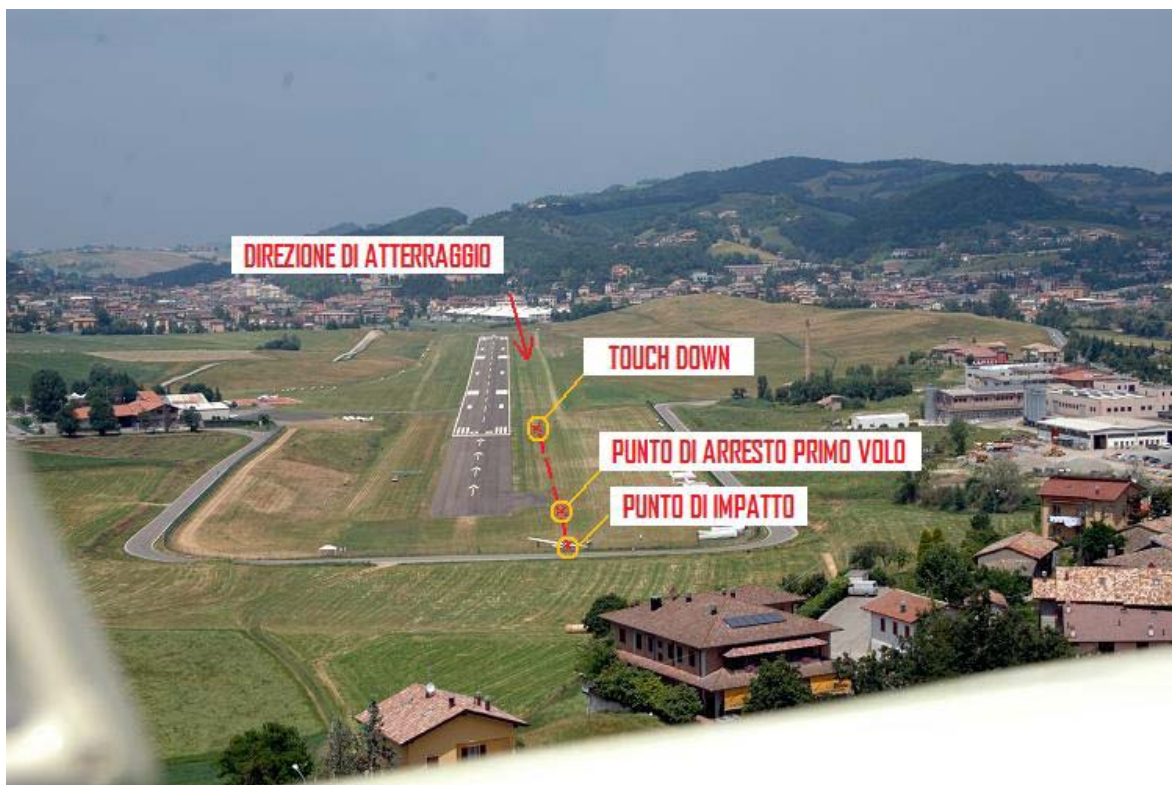
particolari problemi. Al secondo atterraggio, sebbene il pilota ricordi di aver toccato inizialmente all'incirca nello stesso punto del primo atterraggio, l'aliante non si è fermato negli stessi spazi. Considerata l'assenza di vento e la scarsa azione frenante dell'aliante in condizioni di fondo in erba e bagnato, è ragionevole ritenere che sugli spazi di arresto dell'aliante abbiano influito i seguenti fattori:

- presenza di zone con maggiore quantità di acqua (pozzanghere);
- pattino anteriore bagnato a causa della presenza di pioggia e del rullaggio nell'atterraggio precedente;
- sistema frenante della ruota principale bagnato a causa del precedente rullaggio in atterraggio;
- inadeguata valutazione degli spazi di arresto e punto di toccata troppo avanzato.

Figura 1: traiettoria, punto di toccata, punto di arresto primo volo e punto di impatto.

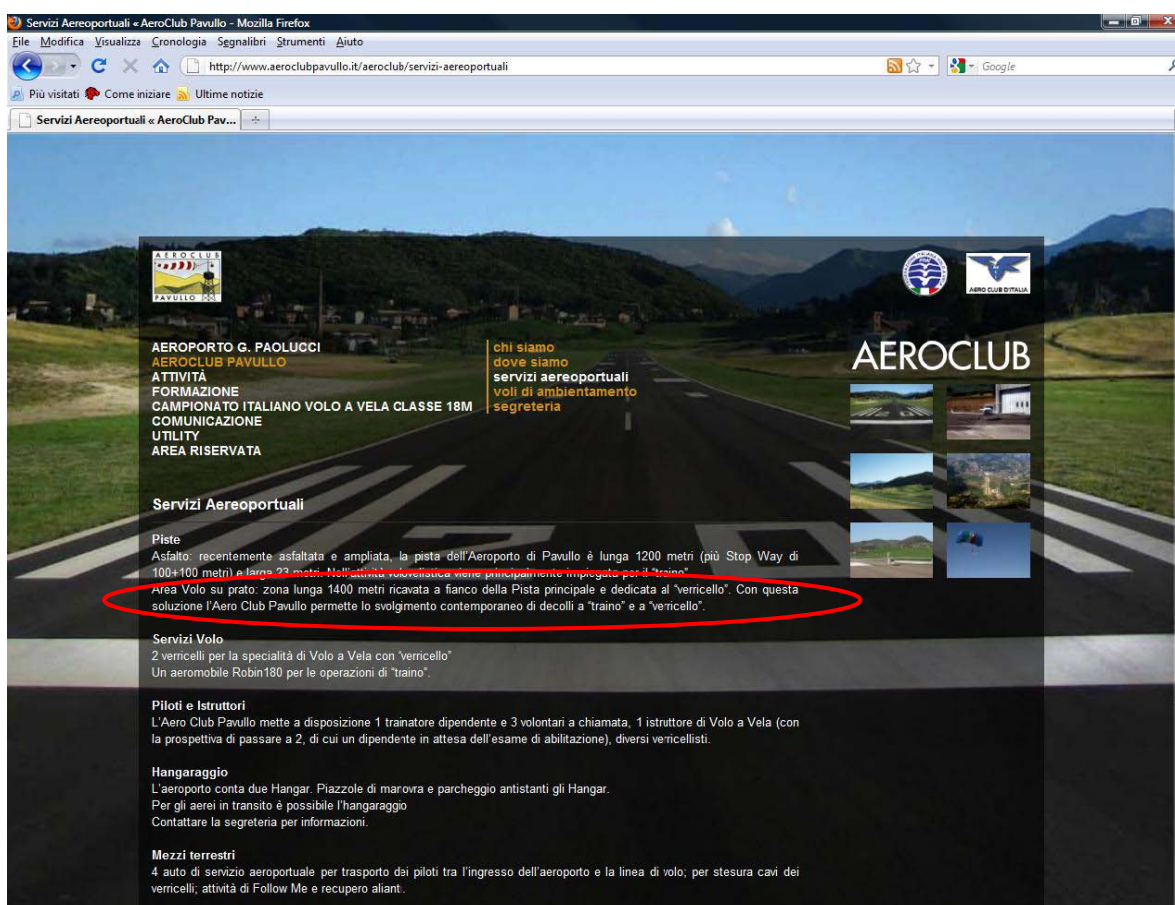
Figura 2: sito web Aero Club Pavullo.

Dall'inchiesta è anche emerso che da parte dell'ENAC non è stata rilasciata alcuna autorizzazione per l'effettuazione di decolli ed atterraggi sul prato adiacente la pista 02/20 dell'aeroporto di Pavullo nel Frignano. L'unica area autorizzata per le operazioni di volo è la pista in asfalto 02/20 (figura 4 in Allegato "A"). Da quanto dichiarato dal pilota e da quanto emerge dal sito web dell'Aero Club che gestisce l'aeroporto appare invece che la striscia in erba adiacente alla pista in asfalto venga abitualmente utilizzata quale "pista di decollo e atterraggio" per aliante che usufruiscano del traino al verricello (figure 2-3 in Allegato "A").

consolidata utilizzare per le operazioni di volo con verricello (decolli e successivi atterraggi) il prato adiacente alla citata pista in asfalto. Tale evidenza è pubblicizzata anche nel sito web dell'Aero Club esercente il sedime aeroportuale (figure 2-3 in Allegato "A"). Il suddetto prato era stato utilizzato anche dal pilota coinvolto nell'incidente.

*Testo:* l'ANSV raccomanda di effettuare le opportune verifiche in ordine all'utilizzazione per i decolli e gli atterraggi del prato adiacente alla pista di volo 02/20, non risultando dalla documentazione ufficiale e dalle informazioni acquisite dall'ANSV che il suddetto prato sia autorizzato per le operazioni di volo.
