## **RAPPORTI D'INCHIESTA**

**Inconveniente grave Cessna 172M, marche I-UDDY, aeroporto di Biella Cerrione, 10.7.2005**

AGENZIA NAZIONALE  
PER LA SICUREZZA DEL VOLO

## INCONVENIENTE GRAVE a/m Cessna 172M, marche I-UDDY (N. I/4/05)

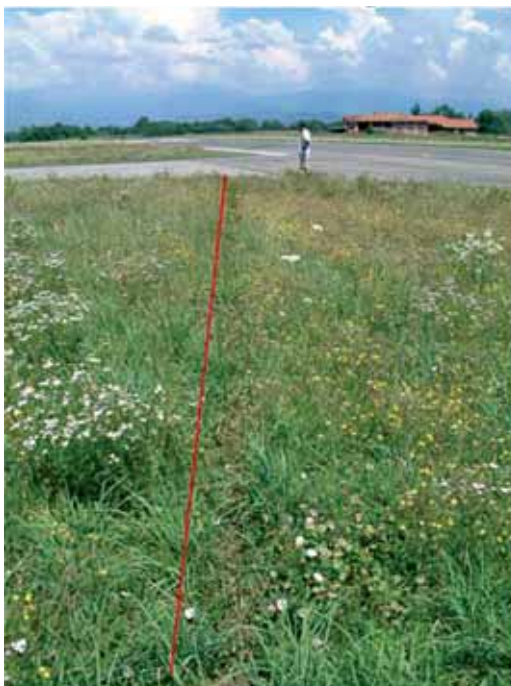
Foto 1

Strisciata del carrello d'atterraggio durante l'imbardata.

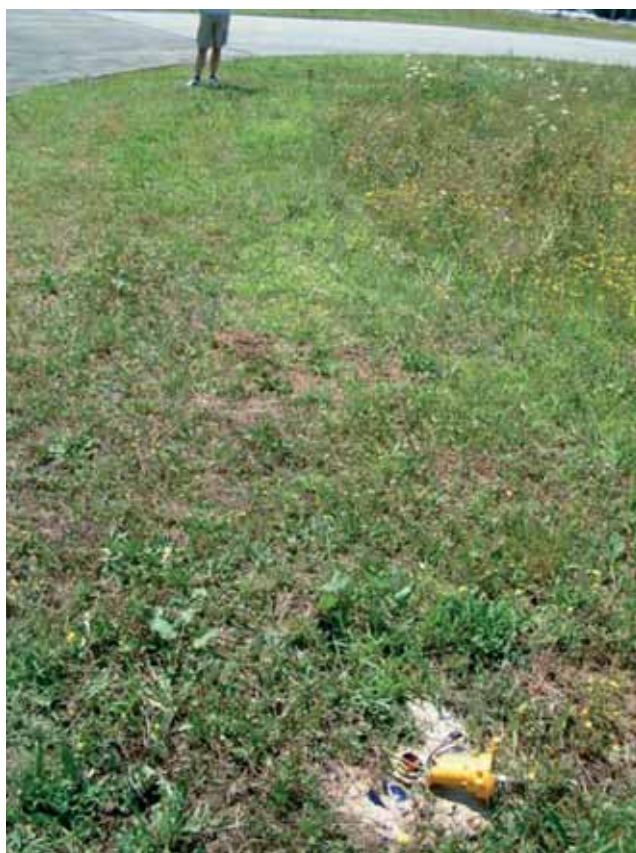
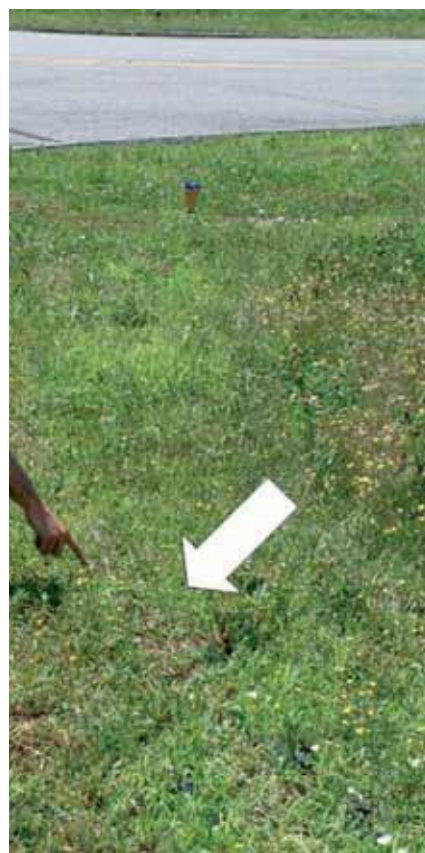
Foto 2 e 3

Posizione delle due luci pista rotte.

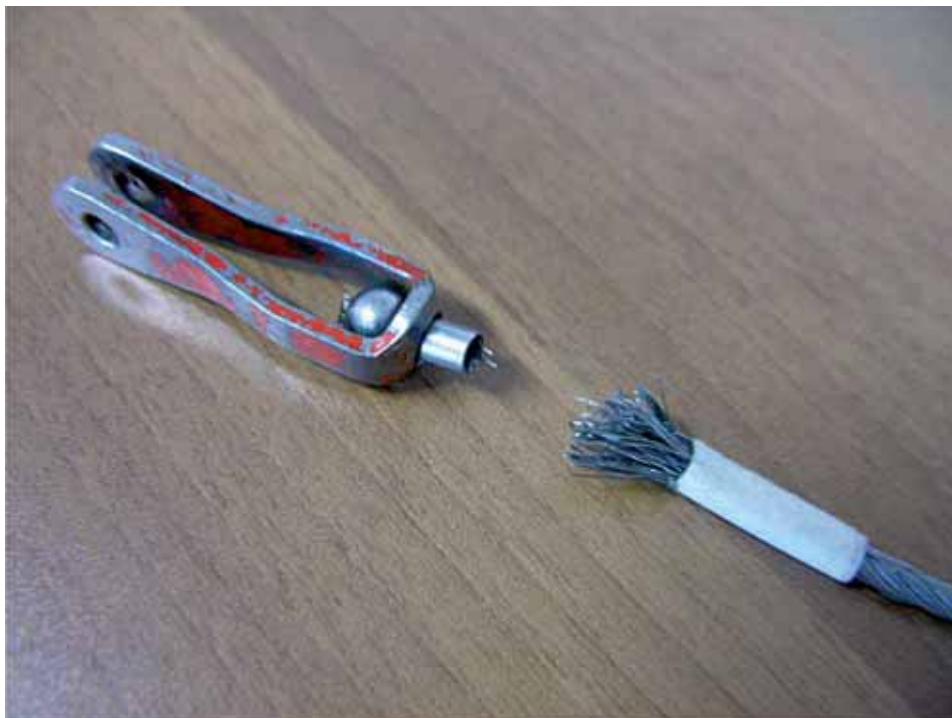
Foto 4

Le indagini svolte hanno accertato la rottura del cavo sinistro di comando del timone di direzione (P/N 05100105-339). La rottura è avvenuta a circa 1,5 mm all'interno della piombatura dell'attacco anteriore del cavo alla pedaliera, in un punto difficilmente accessibile per l'ispezione visiva (foto n. 4 e n. 5). Gli esami visivi effettuati sul cavo, rimosso dopo l'evento, hanno rilevato che non vi era traccia di corrosione nella parte interna della rottura e perciò, con tutta probabilità, la rottura è stata determinata da un fenomeno di fatica. Non si è ritenuto necessario effettuare delle indagini di laboratorio, in quanto è difficile avere conoscenza dei carichi ai quali è sottoposto il cavo.

La causa dell’inconveniente grave è da individuare nella perdita di controllo del velivolo durante la corsa di decelerazione in atterraggio, causata dalla rottura del cavo di comando sinistro del timone di direzione (fattore tecnico).

Terminali spezzati del cavo sinistro di comando del timone di direzione.

**Testo:** considerare la possibilità di far effettuare un’ispezione “*ad hoc*” degli aeromobili Cessna 172 e modelli simili immatricolati ed operanti in Italia, in ordine allo stato dei cavi del sistema comandi di volo e considerare la possibilità di emettere, secondo le procedure attualmente previste, delle specifiche prescrizioni di aeronavigabilità in ordine alle modalità ed alle scadenze dei controlli non distruttivi da effettuare sui cavi del sistema comandi di volo del velivolo Cessna 172 e dei modelli simili.

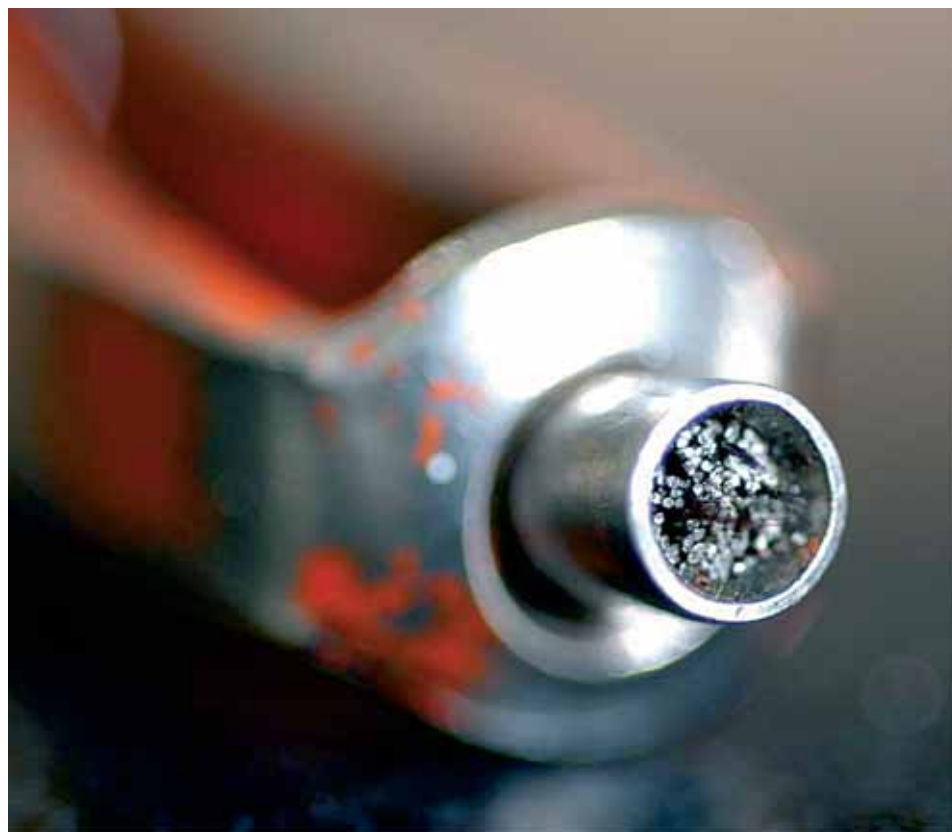
Foto 5

Particolare della strefolatura.

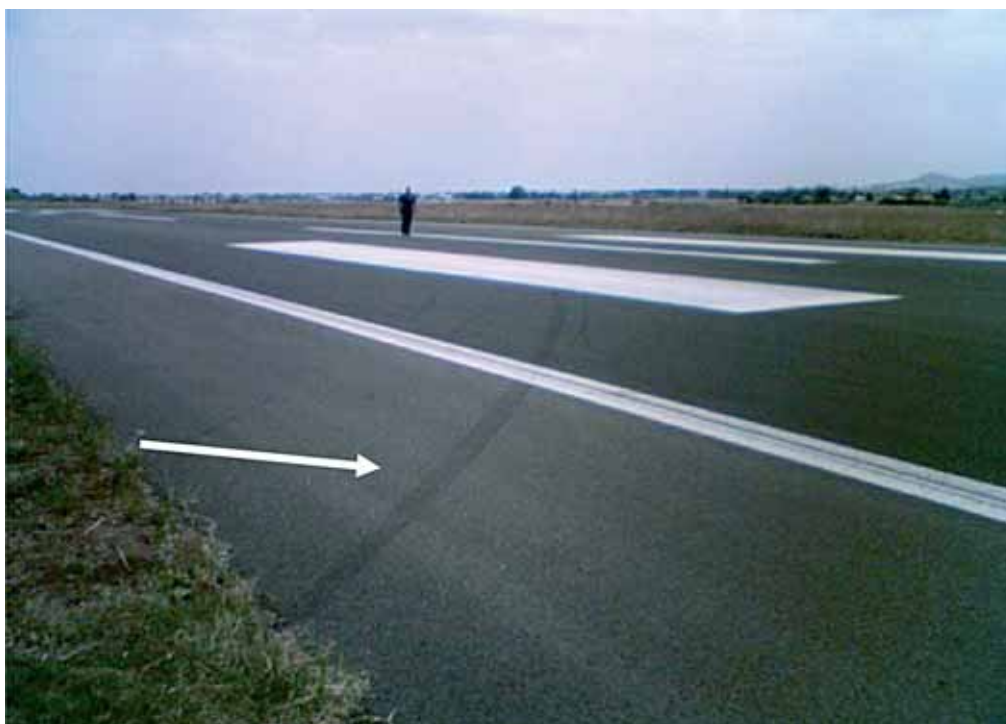
Foto 1

Strisciate in pista.

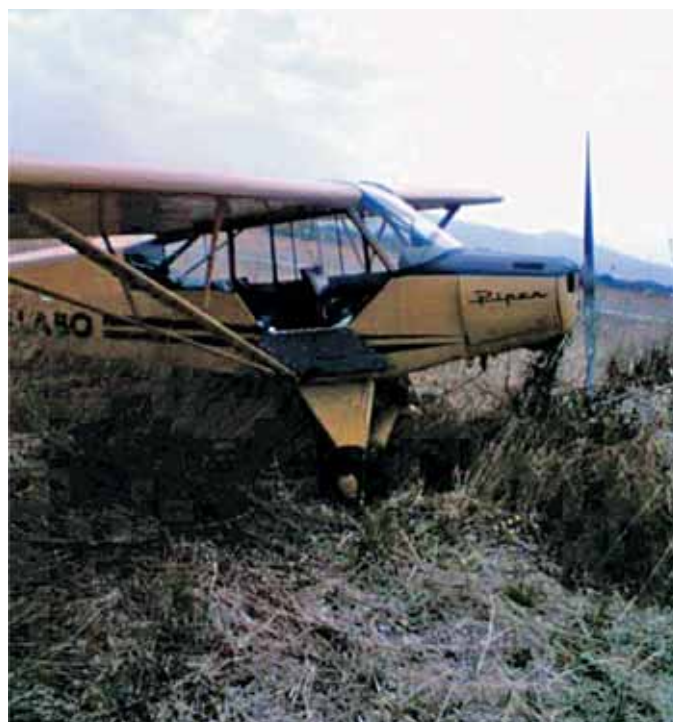
Foto 2

Velivolo fuori pista.

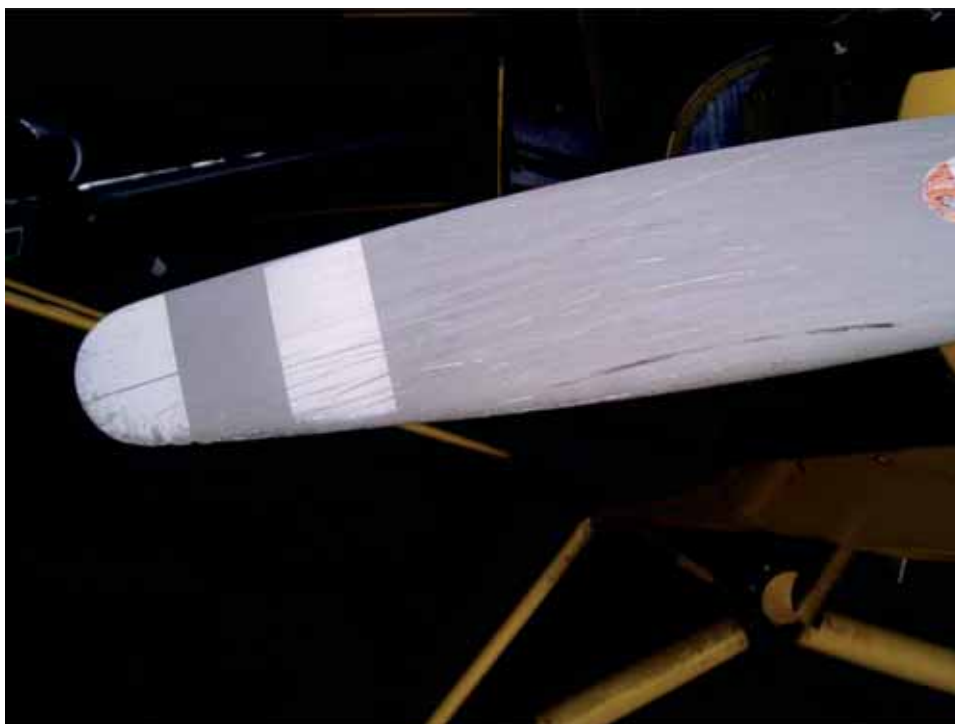
Foto 3

Il giorno 30.7.2005 il velivolo Piper PA-19 marche I-LABO, decollato dall'aviosuperficie di Terni per un volo turistico, si apprestava ad atterrare all'aeroporto di Viterbo (LIRV). Il pilota contattava per l'atterraggio la Torre dell'aeroporto di Viterbo alle 10.34 UTC e si avvicinava alla testata della pista 22, prendendo contatto con il suolo alle ore 10.44 circa. Non appena toccata la superficie in asfalto, l'aeromobile imbardava improvvisamente a destra (lasciando evidenti strisciate sulla pista – foto n. 1), usciva di pista ed impattava contro un cumulo di terra posto nei pressi dell'intersezione della pista con la via di rullaggio, a circa 10 m dal bordo della pista stessa (foto n. 2). I due occupanti, incolumi, abbandonavano autonomamente il velivolo, il quale riportava danneggiamenti all'elica, dovuti, con tutta probabilità, all'urto della stessa contro un sasso.

Danneggiamenti alle pale.

sbarco dell'elica ed invio della stessa ad una ditta certificata, per la valutazione del danno e per l'eventuale riparazione;

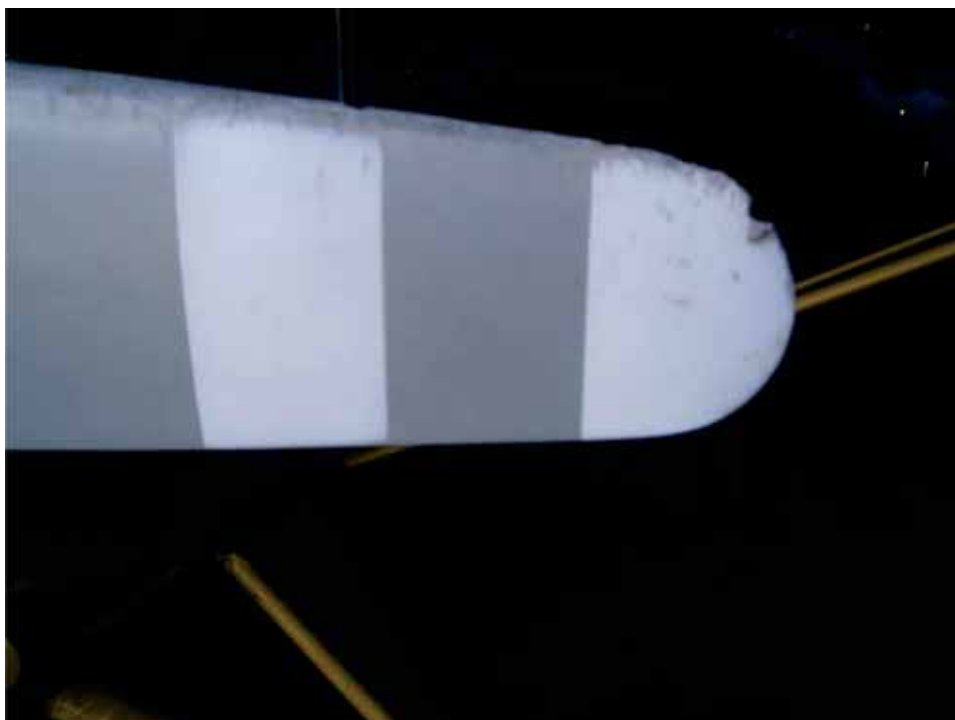
Foto 4

Danneggiamenti alle pale.

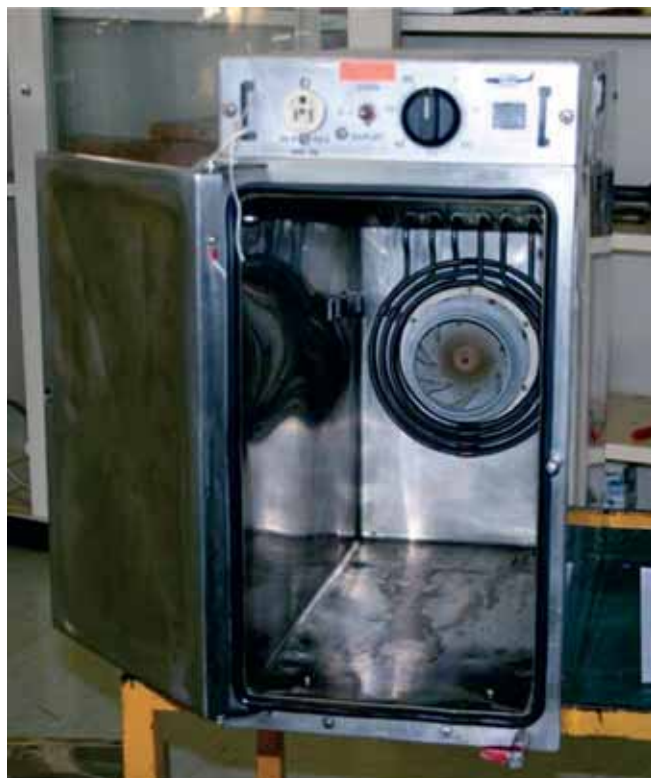
Foto 1

Il forno n. 1 è stato rimosso ed analizzato; ne è stata verificata la perfetta efficienza e non sono state rinvenute, al suo interno, tracce di residui combustibili o evidenze di malfunzionamenti a carico dei cablaggi elettrici, dei connettori, degli interruttori, dei termostati e del motorino di ventilazione (Allegato B, foto n. 1, 2, 3).

Interno del forno n.1 privo del cestello portavivande.

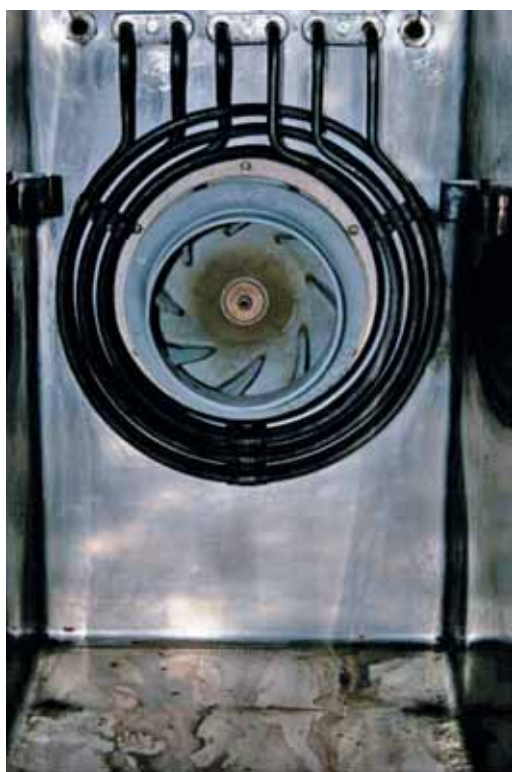
Foto 2

Resistenze e ventola del forno n. 1.

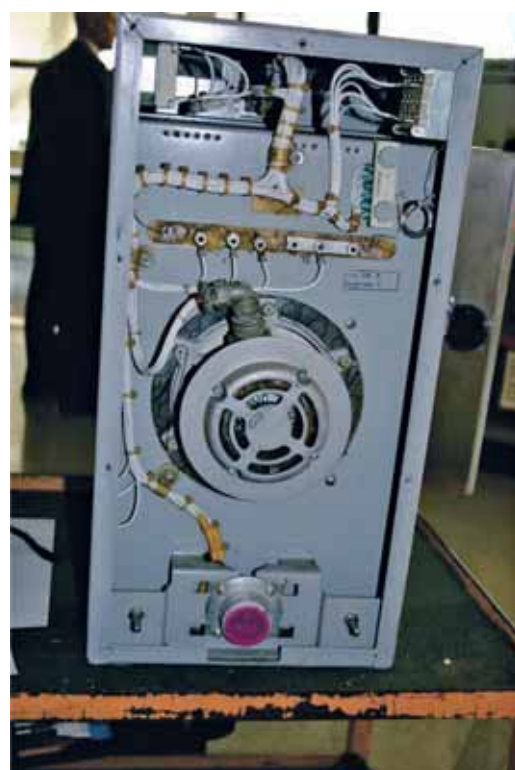
Foto 3

Vista posteriore del forno n. 1, con motorino e cablaggi elettrici.

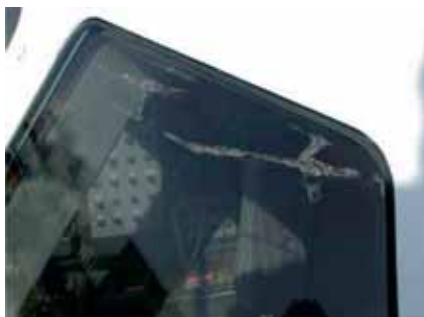
Nel corso dell'ispezione a terra è stata inoltre riscontrata la presenza di leggere abrasioni anche in corrispondenza della parte superiore del finestrino cabina destro.

Abrasioni sul finestrino laterale.

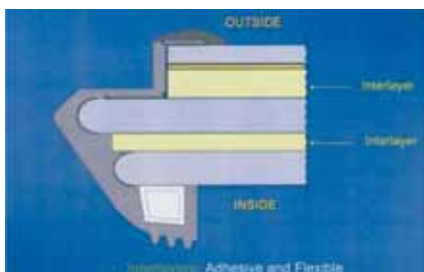
Vista in sezione di un'estremità del parabrezza.

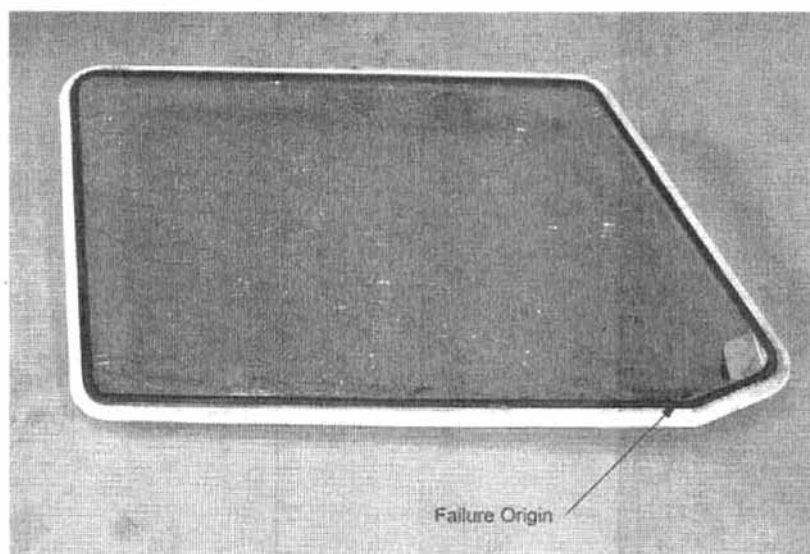
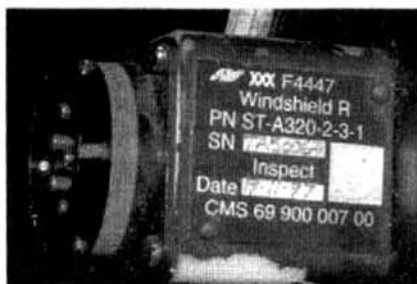
The window exhibits a pattern of cracks in the outer, non structural glass ply (Fig 1) which radiate from an area of heating film burn out in the lower leading corner of the window, adjacent to the busbar (Fig 2). The interlayer in this area is heavily discoloured, indicating that high temperatures were generated, and it is these localised high temperatures which caused the glass failure. The two structural plies remain intact.

The outer ply of the windshield failed due to localised over heating caused by burn out of the heating film in the lower leading corner of the window. The film burn out was caused by moisture ingress into the interlayer due to erosion of the polysulphide nib seal and Fibreglass strips which form the moisture barrier. The two structural glass plies remained intact.

Fig 1 Windshield showing outer glass ply failure origin and close-up of terminal block confirming serial number.

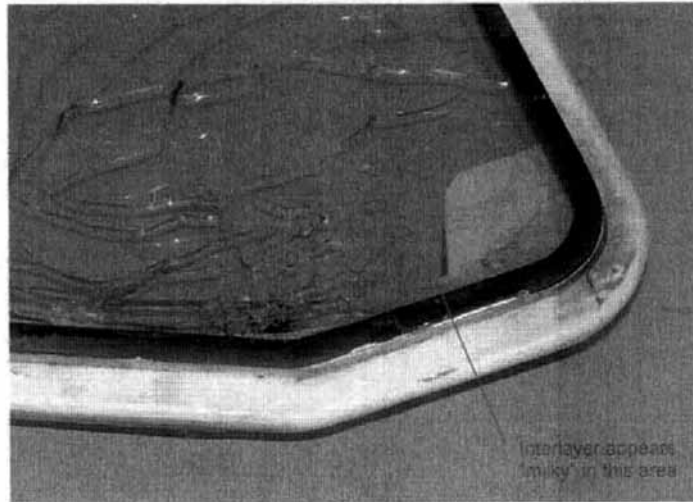
The interlayer adjacent to the area of film damage has a "milky" appearance, which indicates moisture ingress into the interlayer (Fig 2). Closer examination of the nib seal and Fibreglass strip (Fig 3), showed that both the nib seal and Fibreglass were heavily eroded in this area of the window, and the polysulphide nib seal was no longer bonded to the fibreglass strip (Fig 4). These components are designed to prevent moisture ingress into the interlayer.

Fig 2 Close-up of failure origin

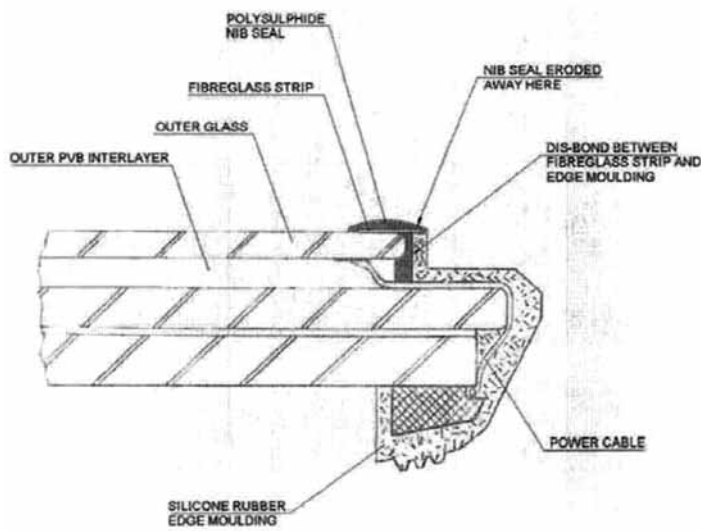
Fig 3 – Windshield Edge Section at area of failure origin

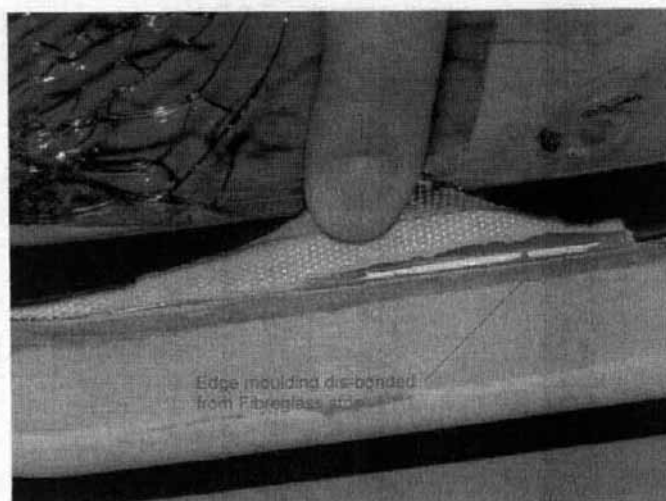
**Fig 4 Erosion of nib seal and Fibreglass strip adjacent to failure origin**

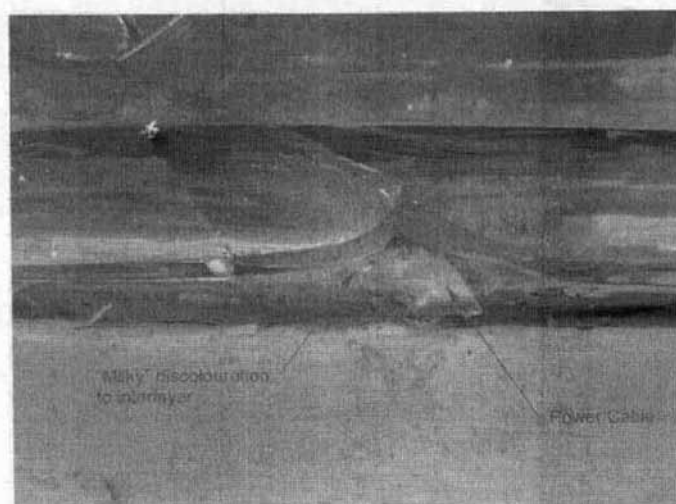
The silicone rubber edge moulding was carefully stripped away from the area around the glass edge, and it was found that, due to the nib seal erosion, the edge moulding had become dis-bonded from the Fibreglass strip which runs around the edge of the outer glass (Figs 3 and 4). This area of dis-bond extended down to the power cable. By cutting away more of the edge moulding it was possible to see the milky discolouration of the interlayer at the point where the power cable from the busbar exits the outer interlayer (Fig 5). This is therefore the likely point of moisture ingress into the window.

**Fig 5 Close up of power cable exit from interlayer showing "Milky" discoloration, typical of Moisture ingress.**
