# **AGENZIA NAZIONALE PER LA SICUREZZA DEL VOLO**

## **RAPPORTO D'INCHIESTA**

**INCONVENIENTE GRAVE OCCORSO ALL'AEROMOBILE  
BE 400A, MARCHE OY-SIS  
Aeroporto di Milano Linate, 28.02.2002**

**N. I/1/02**

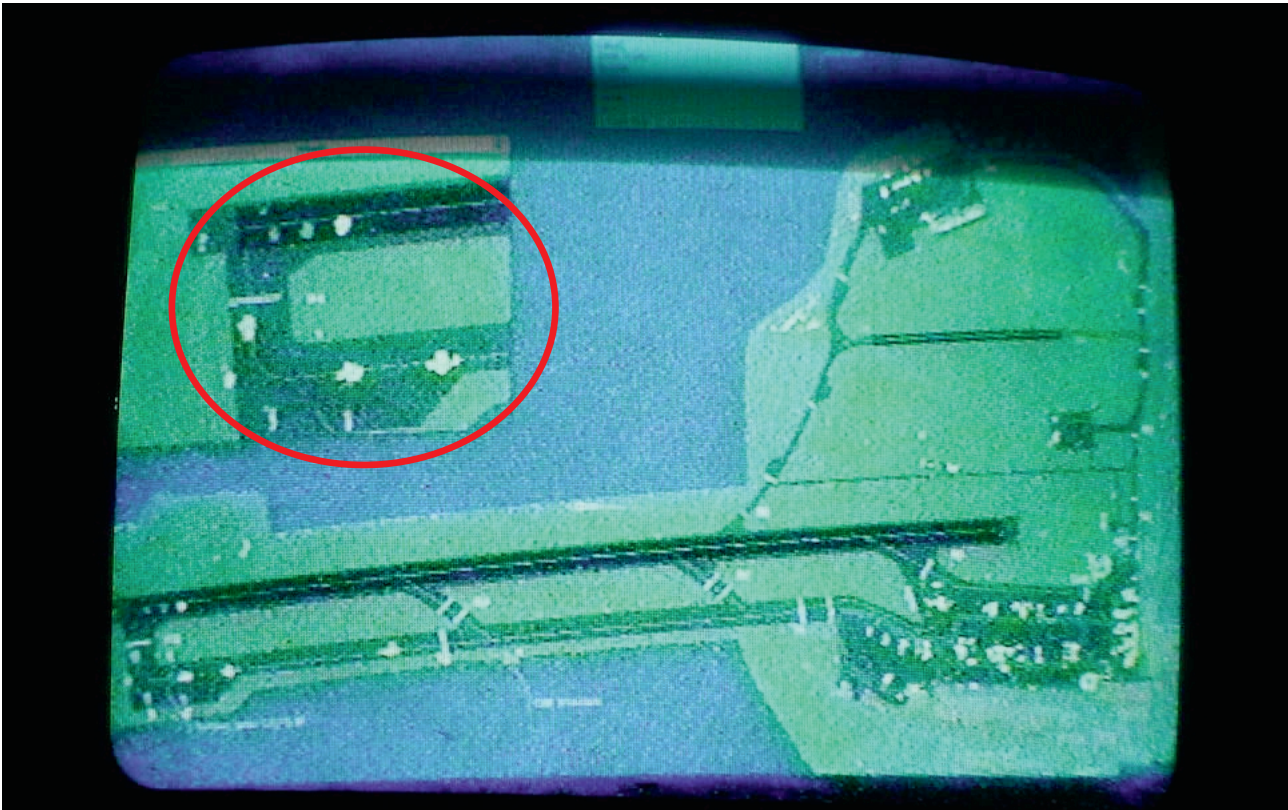
Foto 1

OY-SIS è fermo al punto di attesa 36 R. I-MIRK sta atterrando.

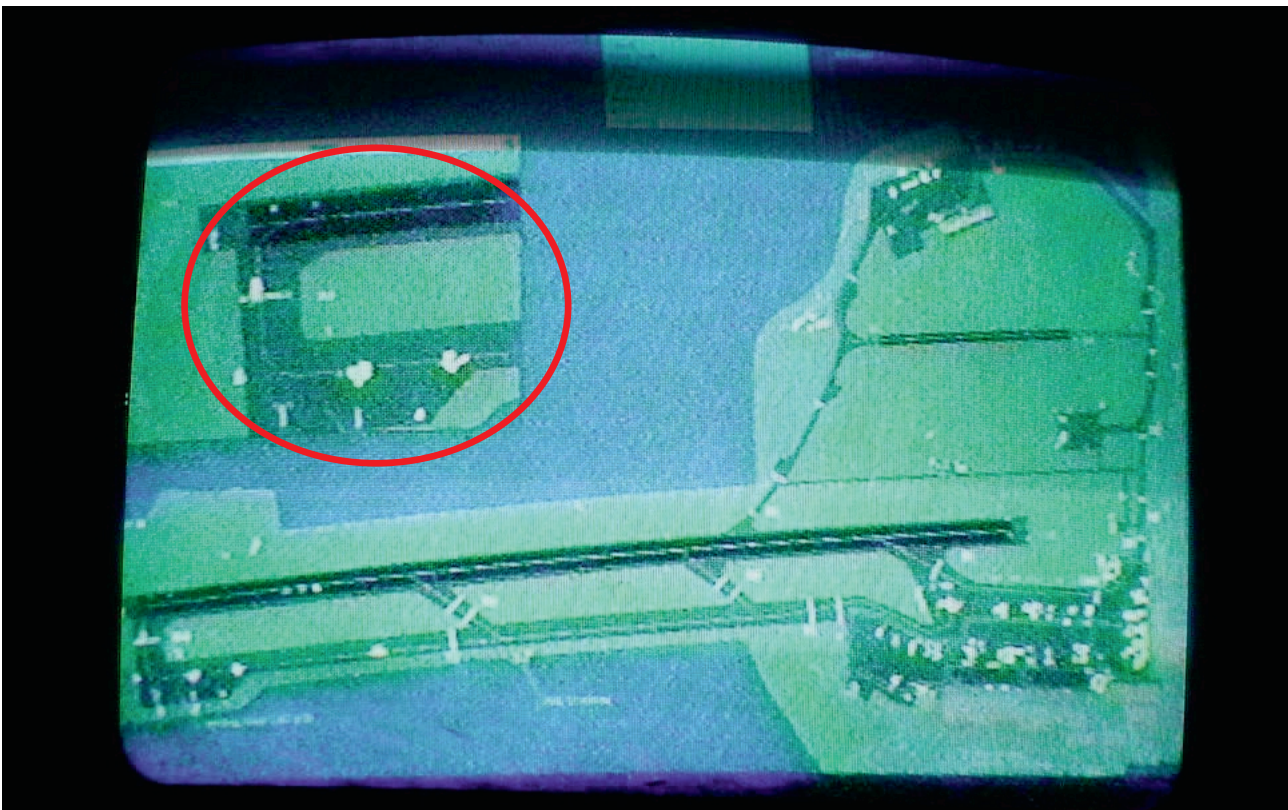
Foto 2

I-MIRK è passato, OY-SIS entra in pista.

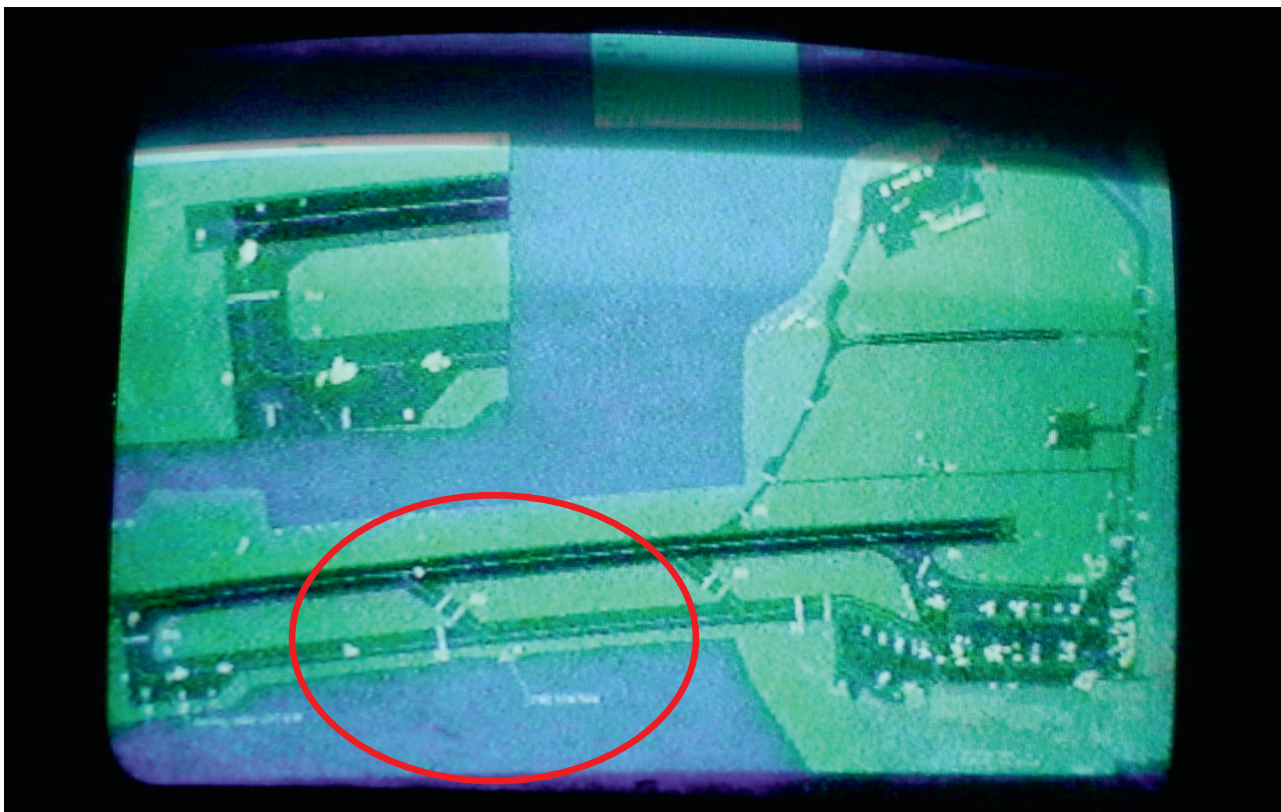
Foto 3

OY-SIS si allinea mentre I-MIRK decelera.

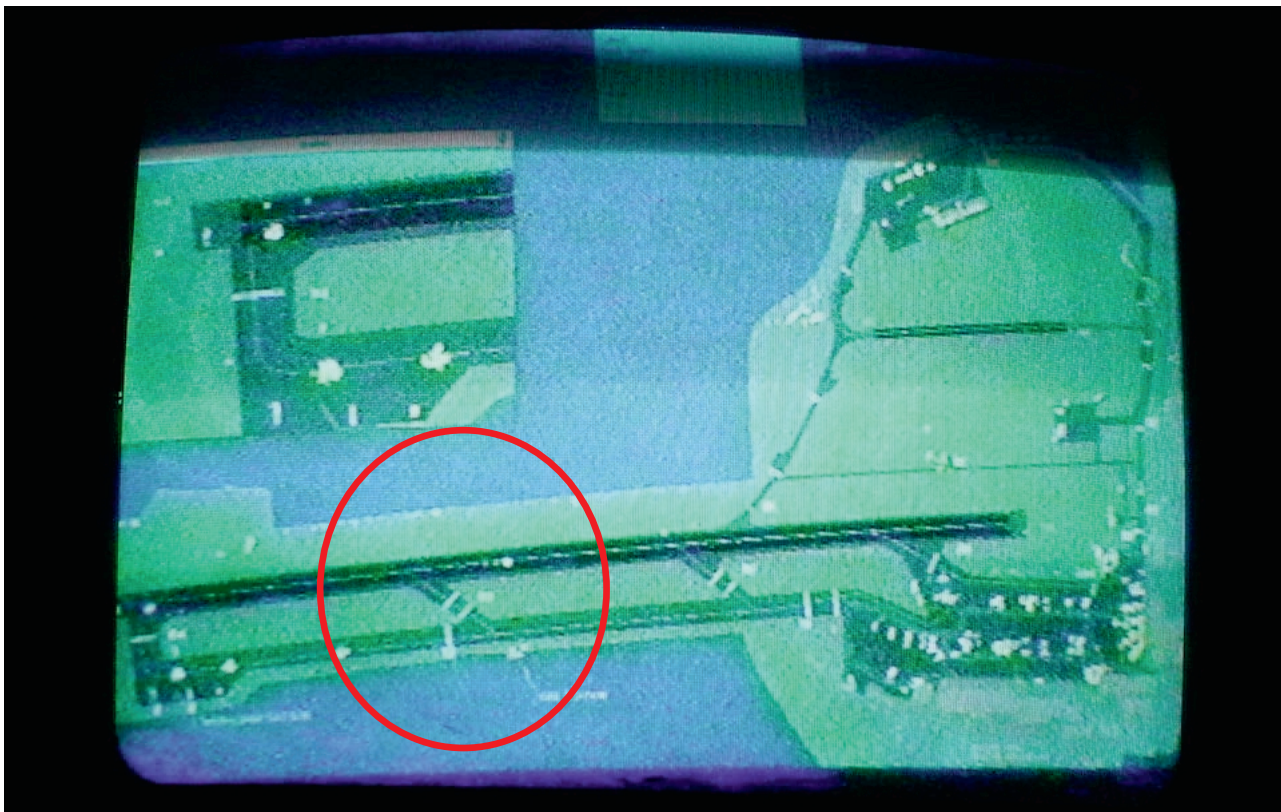
Foto 4

I-MIRK ha passato il traverso del raccordo R3, OY-SIS è in pista.

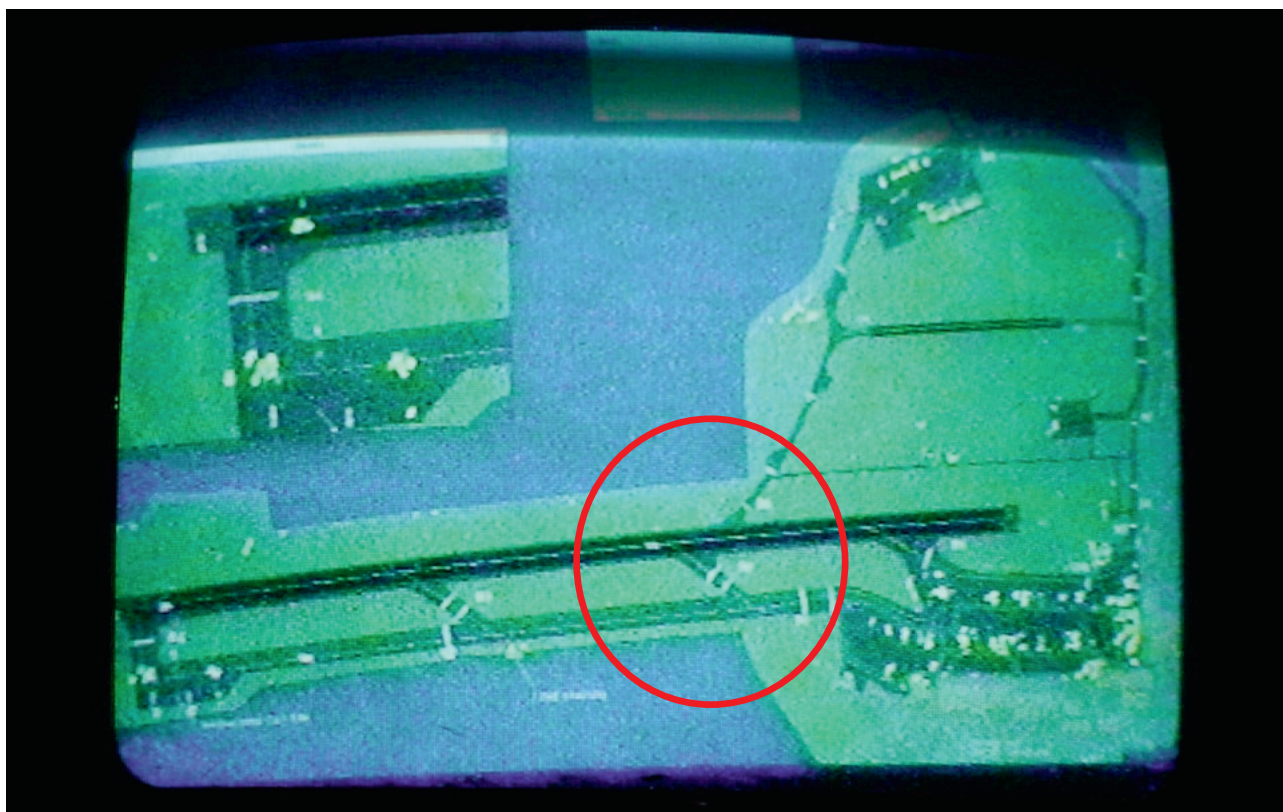
Foto 5

I-MIRK è al traverso del raccordo R2.

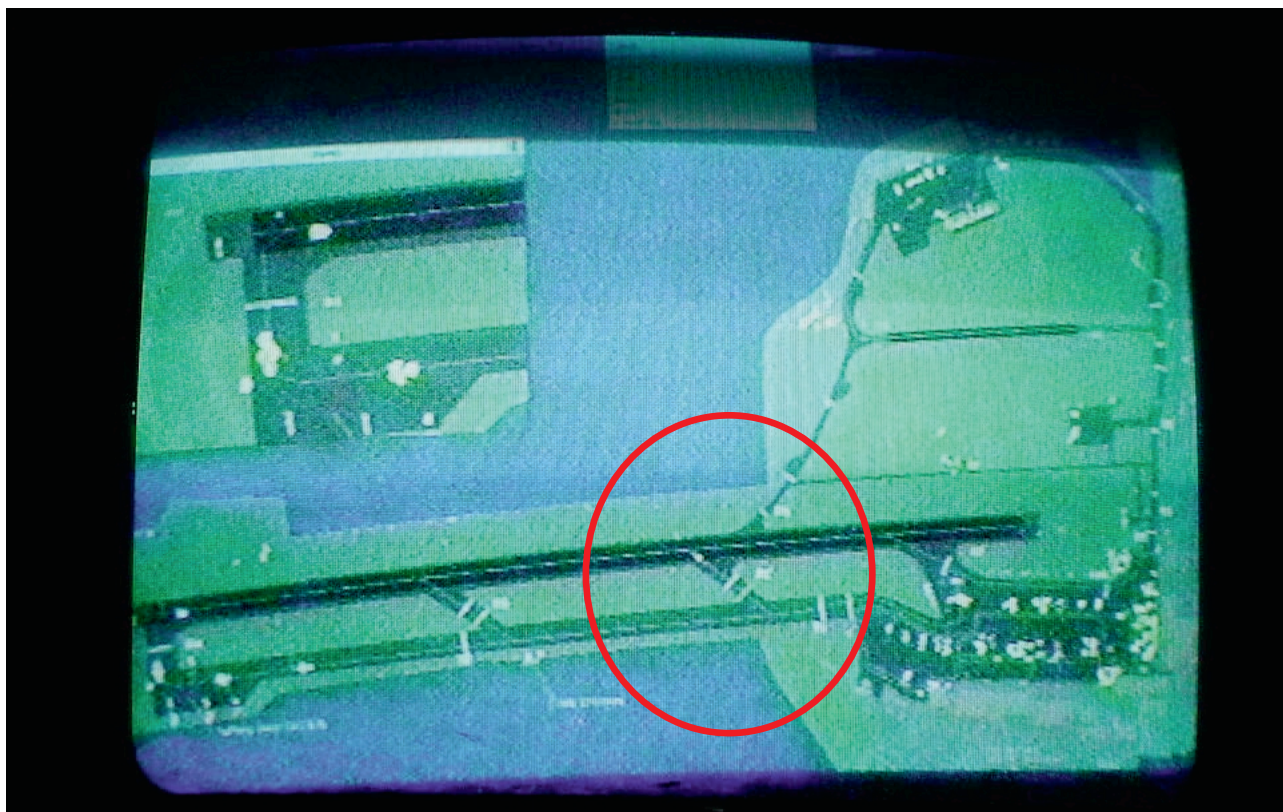
Foto 6

Il pilota dell'I-MIRK, di modesta esperienza di volo e non familiare con l'aeroporto di Linate, ha dichiarato di essere stato preoccupato di mancare il raccordo R1. La consapevolezza che quell'errore lo avrebbe portato a rimanere bloccato in fondo alla pista lo ha condizionato, inducendolo nell'errore di imboccare il raccordo R2.

La mancanza di segnaletica non gli ha consentito di identificare il raccordo R2.

I-MIRK entra nel raccordo R2.

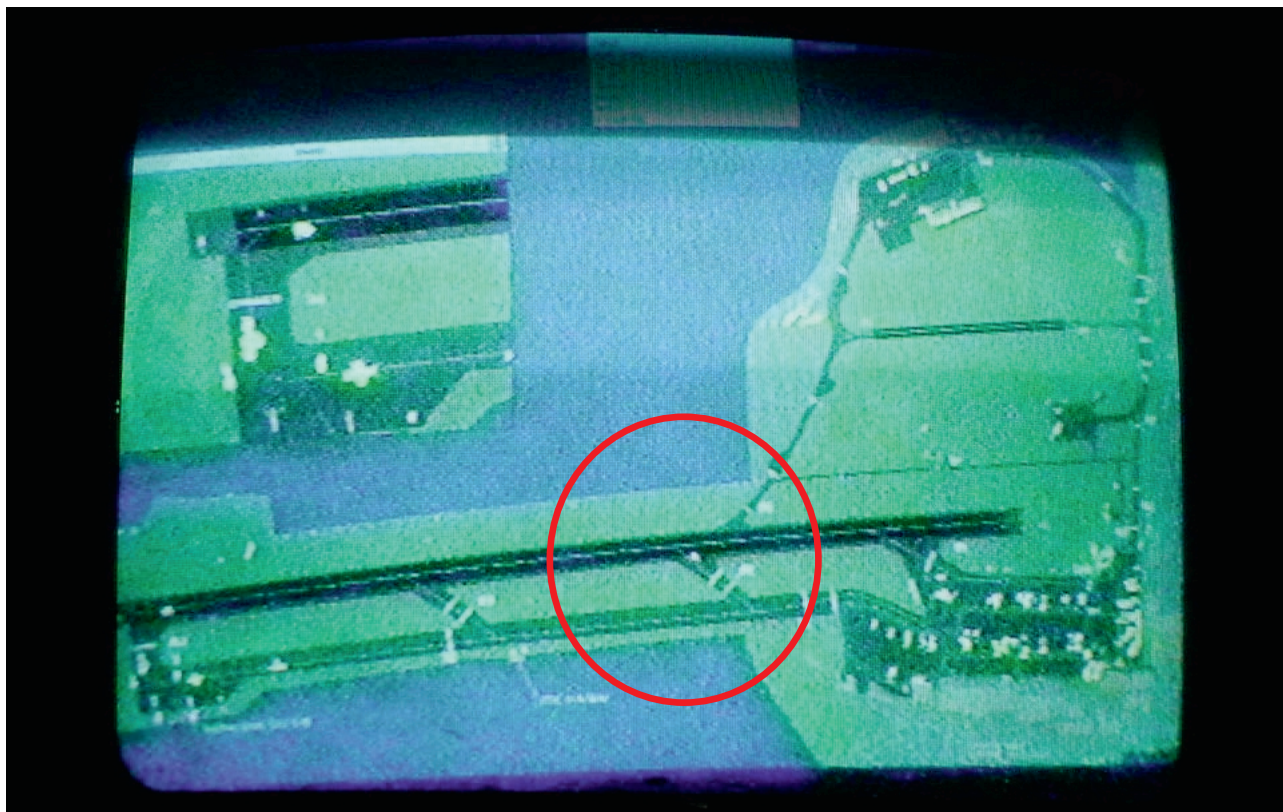
Foto 7

I-MIRK è sul raccordo R2.

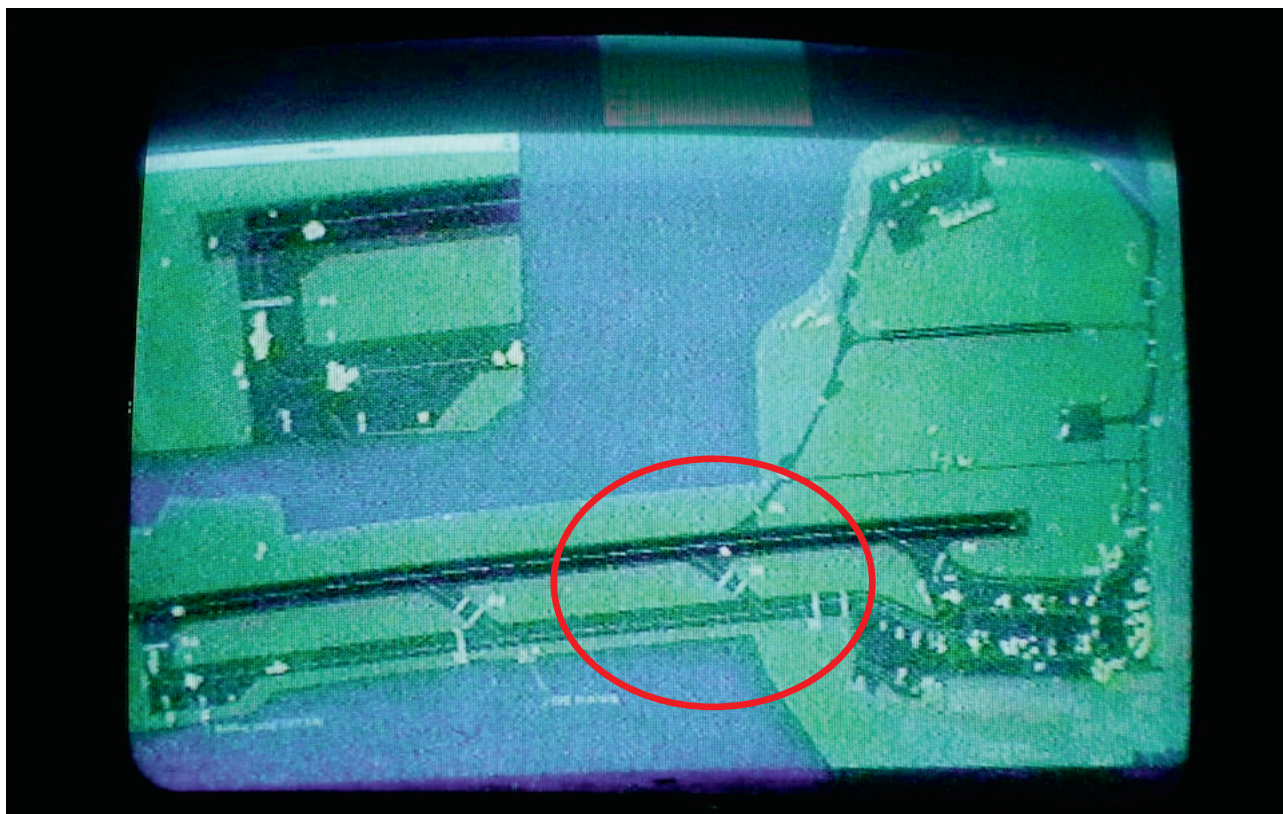
Foto 8

I-MIRK è uscito dal raccordo R2 e procede per il raccordo R1.

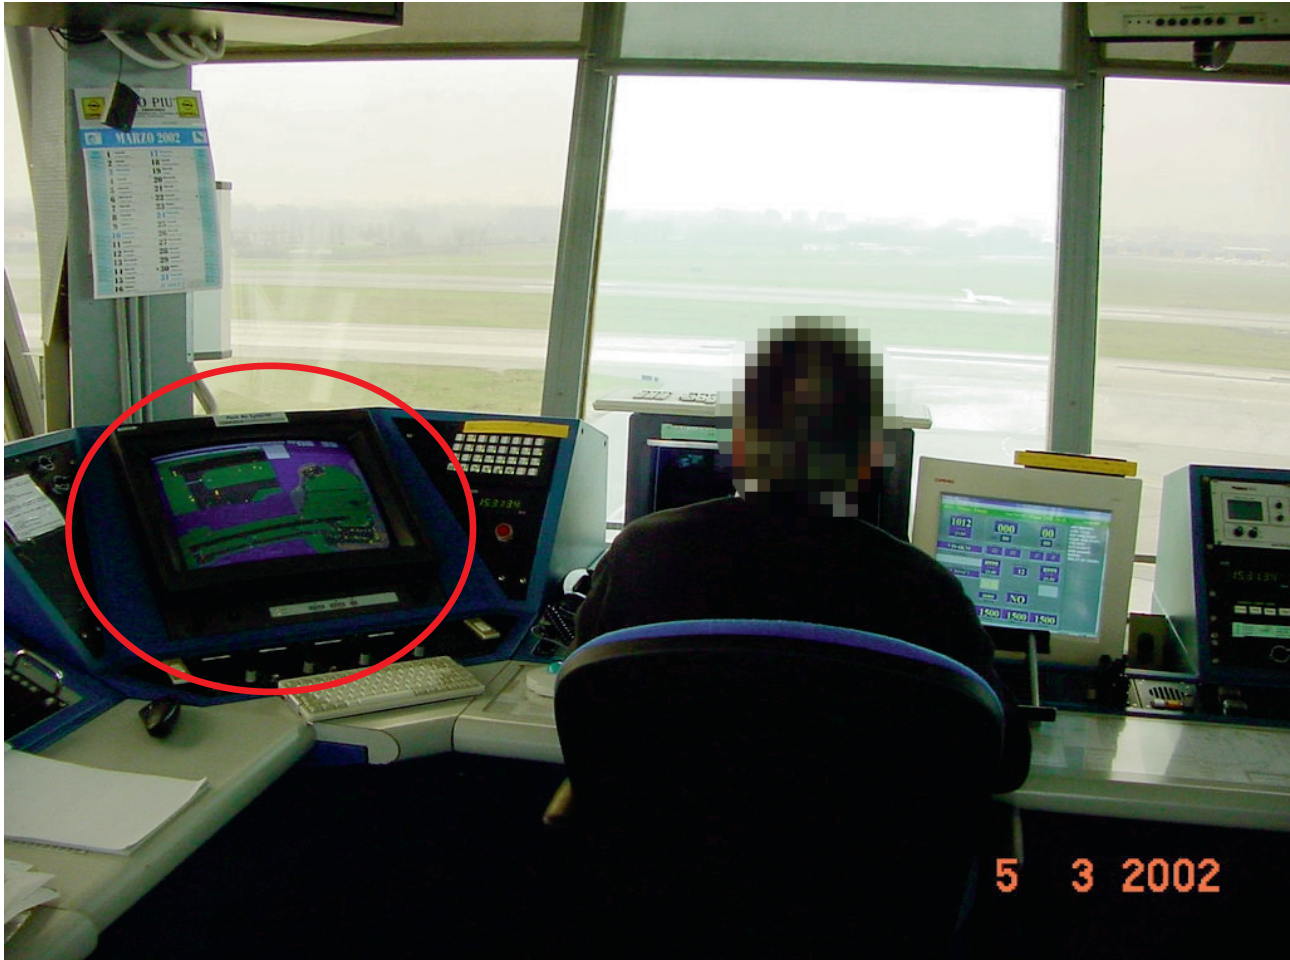
Foto 9

A sinistra dell'operatore di Torre è visibile il display del radar di terra.

**Testo:** si raccomanda di convalidare e rendere operativo sull'aeroporto di Milano Linate l'uso del radar di terra nel più breve tempo possibile; si ritiene altresì importante che venga valutata la possibilità di installare un radar di terra su tutti quegli aeroporti nazionali che, a causa delle dimensioni, delle particolarità costruttive, del volume di traffico o delle condizioni meteorologiche statisticamente rilevate, impediscano il controllo visivo degli spostamenti di mezzi e/o aeromobili nell'area di movimento e di manovra.
