AGENZIA NAZIONALE PER LA SICUREZZA DEL VOLO

RELAZIONI D'INCHIESTA

N. A/22-29/04

INCIDENTE a/m Schweizer Hughes 269C, marche I-MIKE (N. A/27/04)

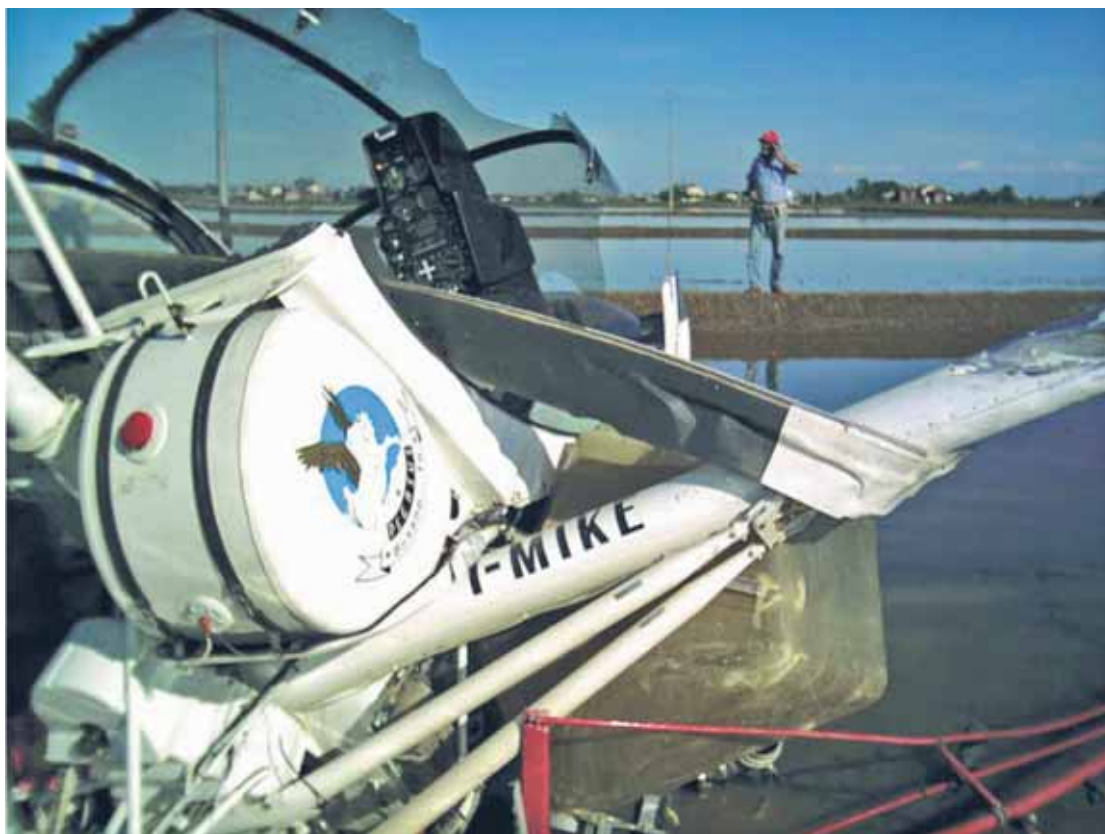
Foto 1

Primo piano dell'elicottero incidentato.

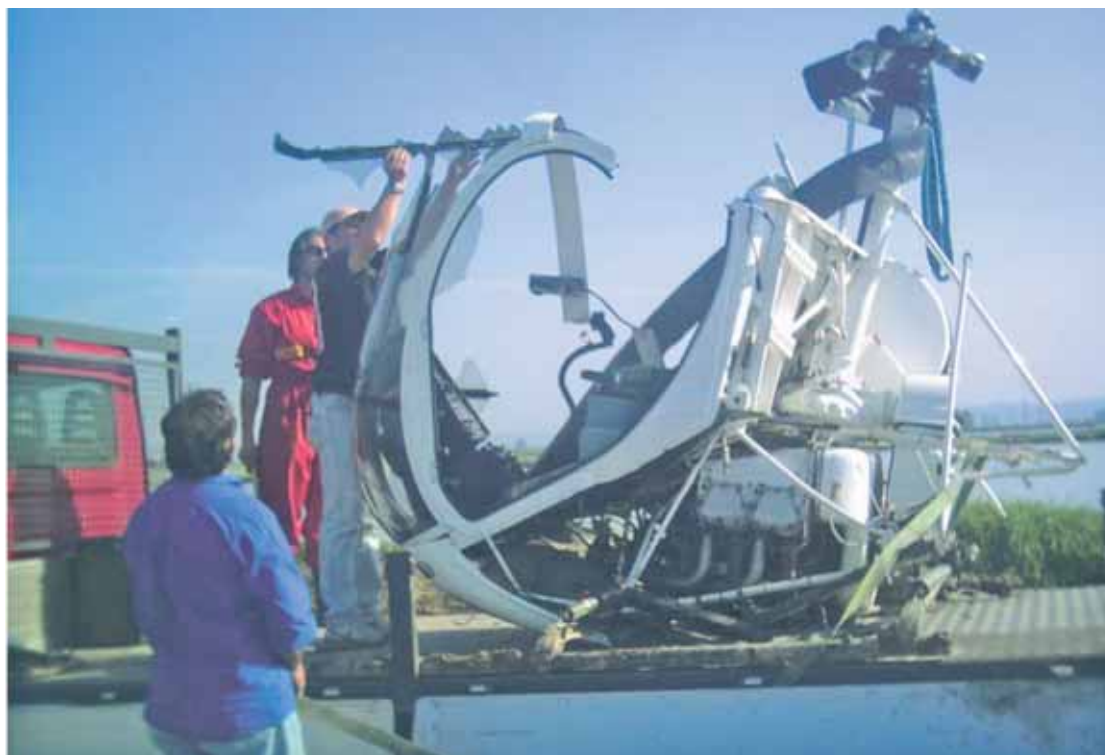
Foto 2

Particolare del relitto.

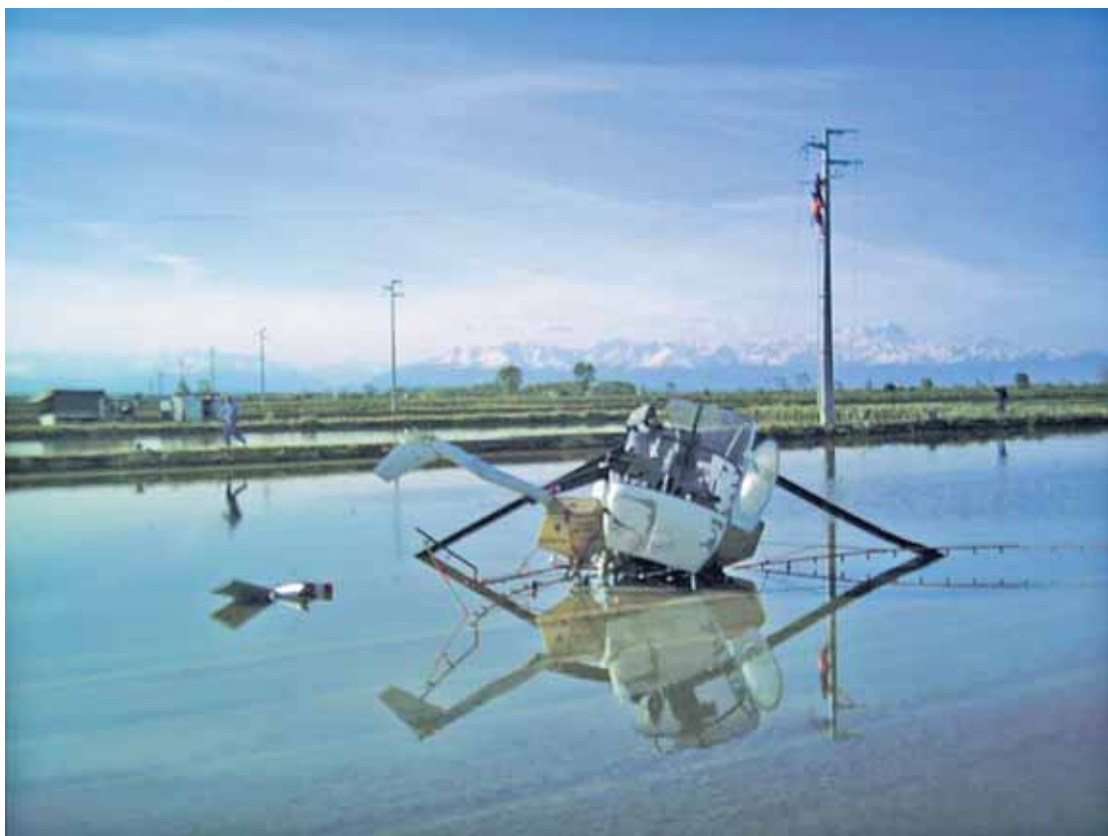
Foto 3

La causa dell'incidente è da attribuire alla collisione dell'elicottero con la linea elettrica; il fattore causale è rappresentato dalla mancata visione, da parte del pilota, dei cavi elettrici in derivazione, posti a 90° rispetto alla linea principale, parallelamente alla quale l'elicottero si dirigeva. Una più accurata ricognizione dell'area da trattare avrebbe probabilmente potuto evitare l'evento.

Posizione dell'a/m nell'impatto (si notino i piloni della linea elettrica principale).
