AGENZIA NAZIONALE PER LA SICUREZZA DEL VOLO

RELAZIONE D'INCHIESTA

**INCIDENTE OCCORSO ALL'AEROMOBILE
MD-82, MARCHE I-DACR,
Aeroporto di Fiumicino (Roma)
11 luglio 2001**

N. A/17/02

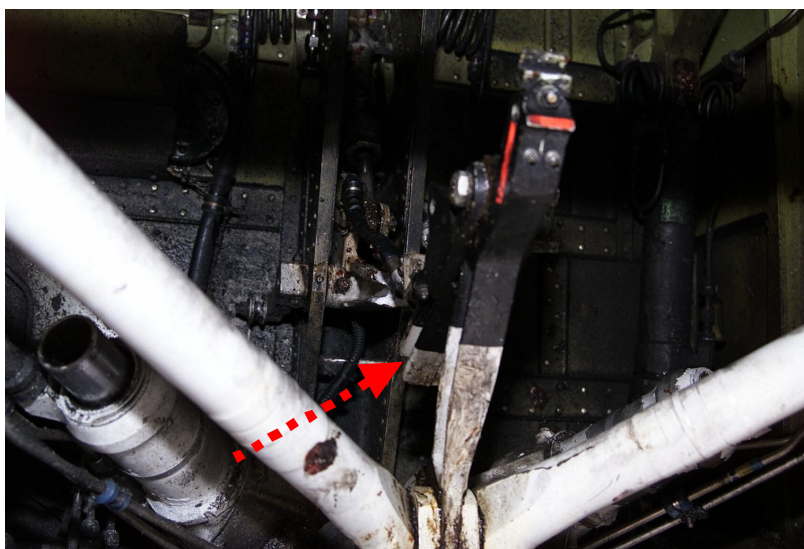
Già a seguito dei primi accertamenti effettuati sul luogo dell'incidente era stata individuata la causa immediata della mancata estensione del NLG, e cioè la rottura del braccio superiore del meccanismo di blocco del carrello, una cui estremità si era incastrata sulla gamba di

forza del carrello impedendone l'estensione (foto a lato - vista anteriore). Dall'analisi documentale relativa al componente (*maintenance history* – Allegato E) è risultato che il numero di cicli² cui è stato soggetto nella vita in servizio (installato per la prima

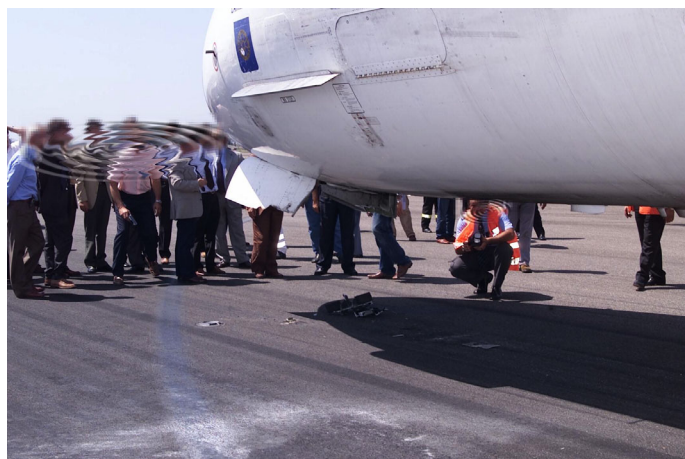
Da parte della ADR è stato realizzato un video contenente le immagini più salienti delle operazioni effettuate. Da tale video, come confermato da una nota della ADR inviata anche all'ENAC, è possibile rilevare come durante gli interventi diverse persone, non strettamente

legate alle operazioni (vedere foto a lato), si siano avvicinate all'aeromobile con conseguente rischio per le stesse. Al riguardo, va rilevato altresì come non fosse individuabile la funzione del personale presente sul luogo dell'incidente, fatta eccezione per i Vigili del fuoco e per il personale di soccorso (distinguibile per la divisa che indossava), con conseguente situazione di confusione. Ciò ha, molto probabilmente, contribuito a ritardare le operazioni sull'aeromobile e quelle volte a liberare e rendere agibile la pista.

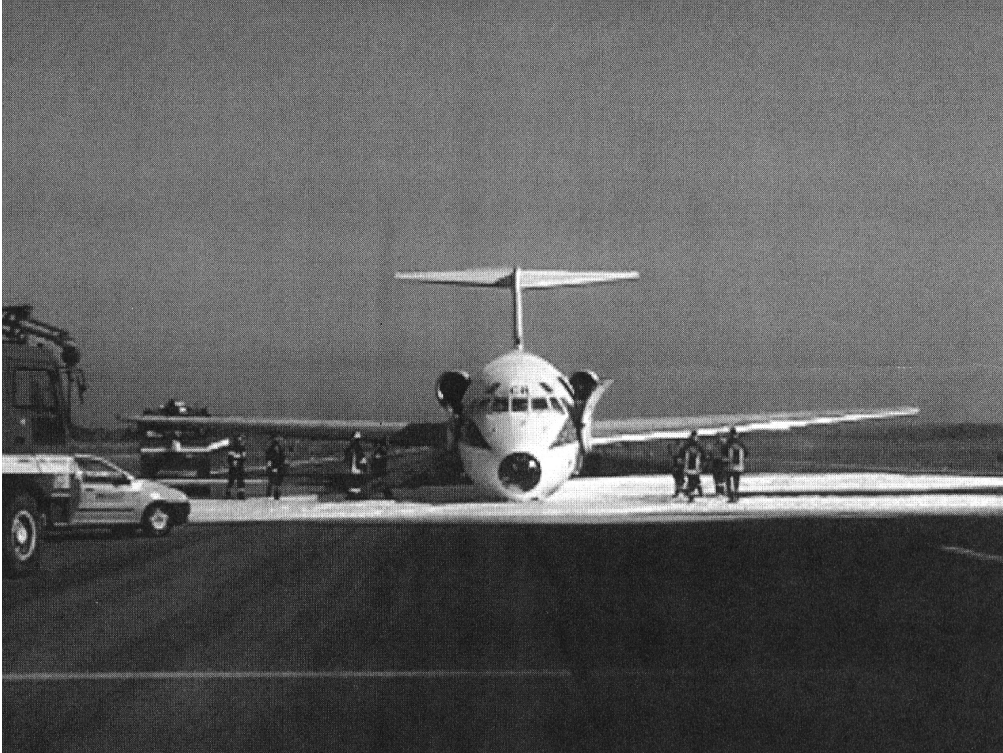
Foto 1

Aeromobile fermo in pista durante l'intervento dei VVF
Notare lo scivolo anteriore sinistro non gonfiato

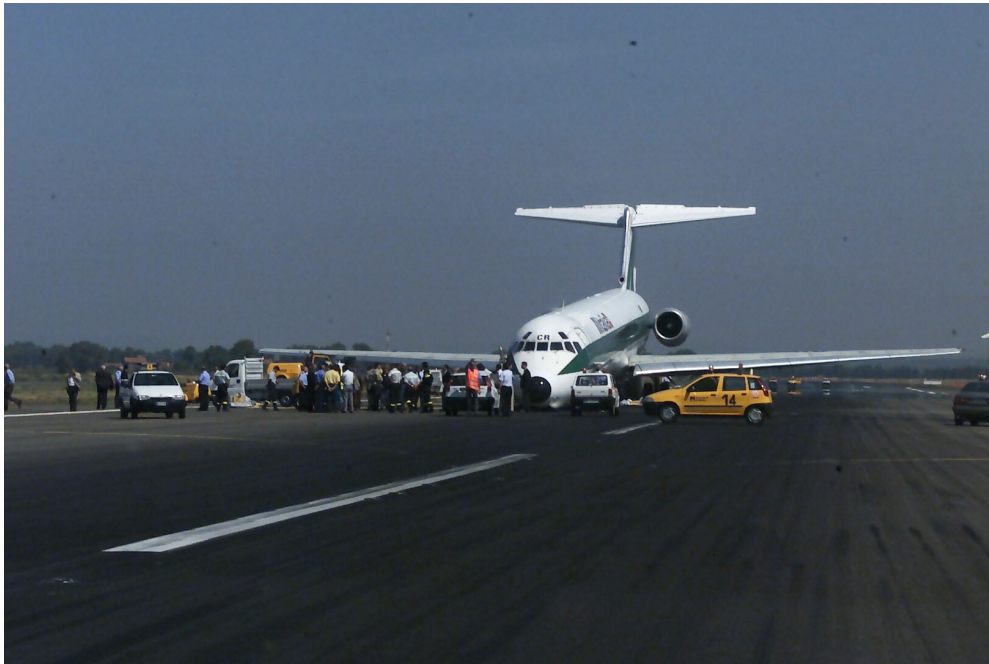
Foto 3

Notare il personale a ridosso dell'aeromobile

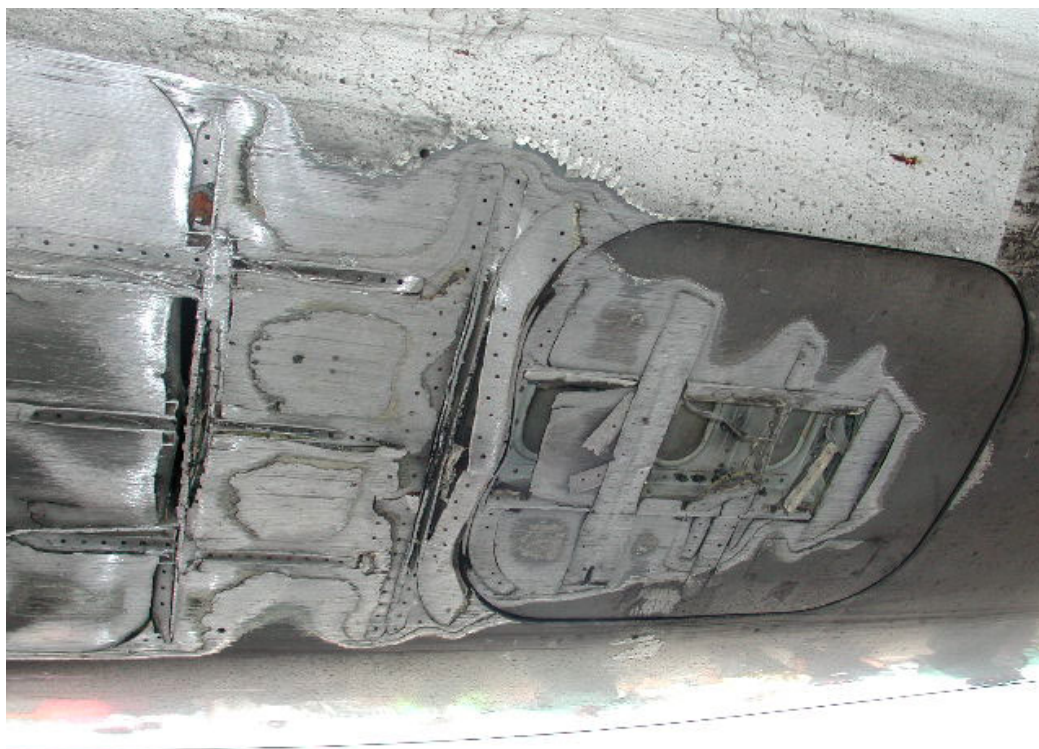
Foto 5

Danni parte anteriore fusoliera

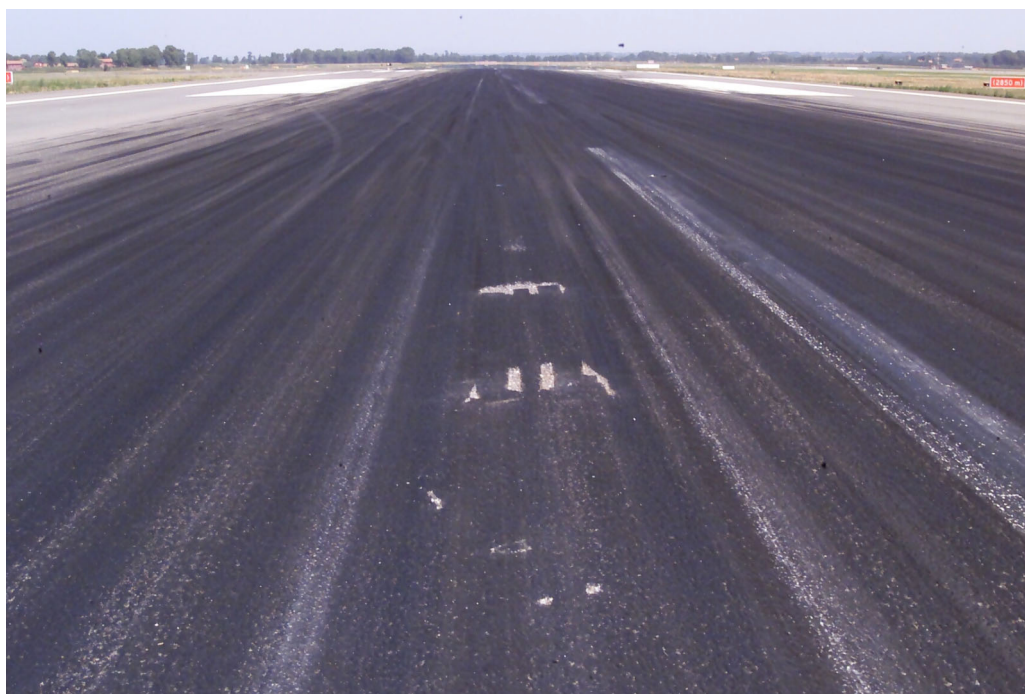
Foto 6

Segni di impatto dell'aeromobile con la pista

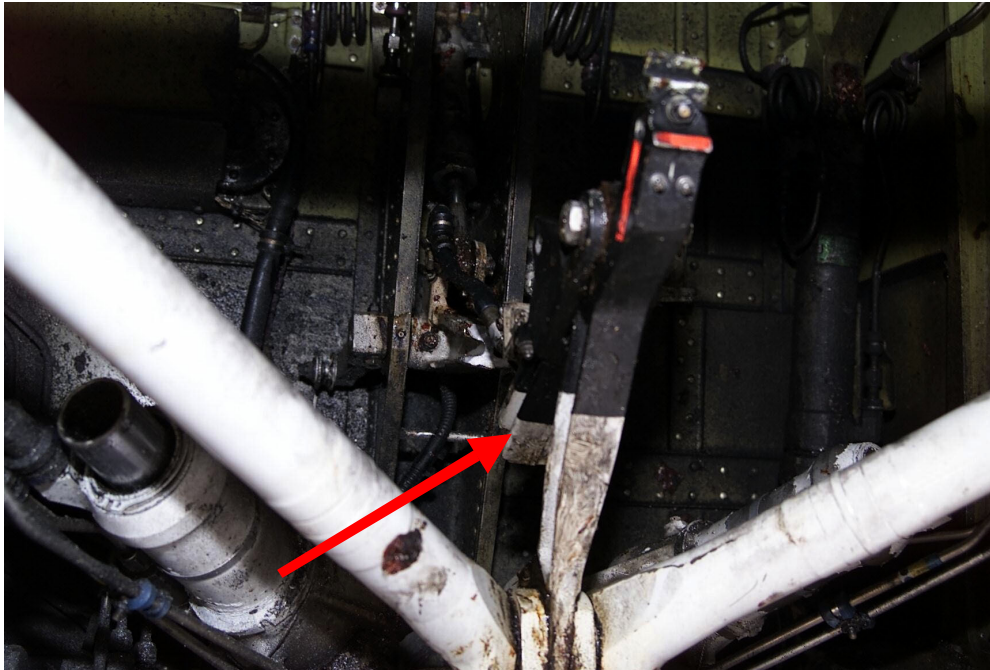
Foto 7

Interno vano carrello anteriore. La freccia indica la parte dell'NLG *Upper lock link* rotta

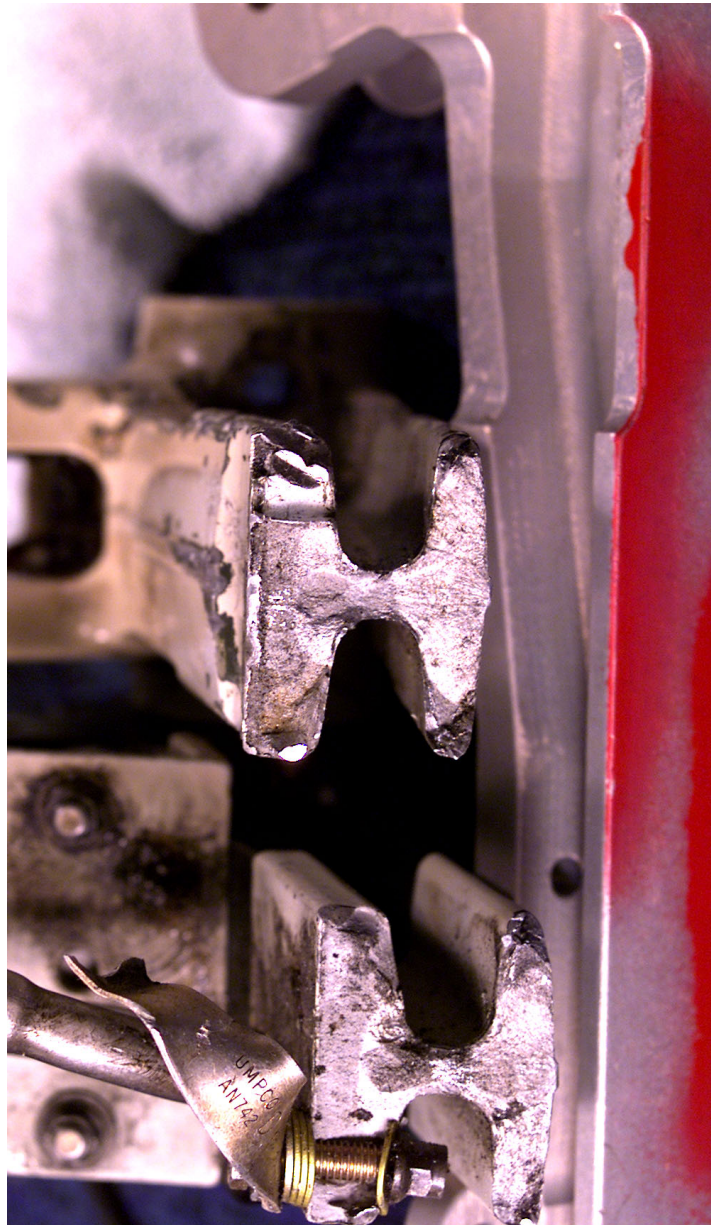
Foto 9

Particolare sezione rottura delle due estremità
dell'NLG *Upper lock link*

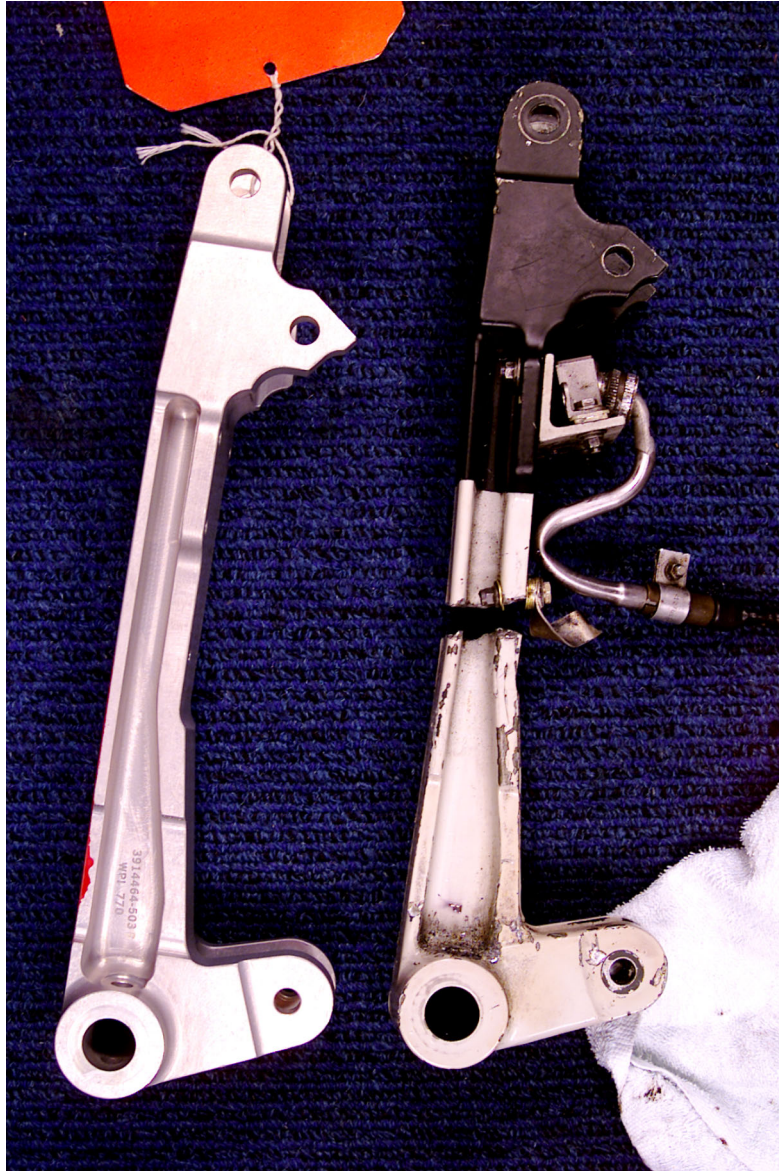
Foto 10

Confronto NLG *Upper lock link*. A sinistra vi è una nuova, a destra quella rotta rimossa dall'aeromobile

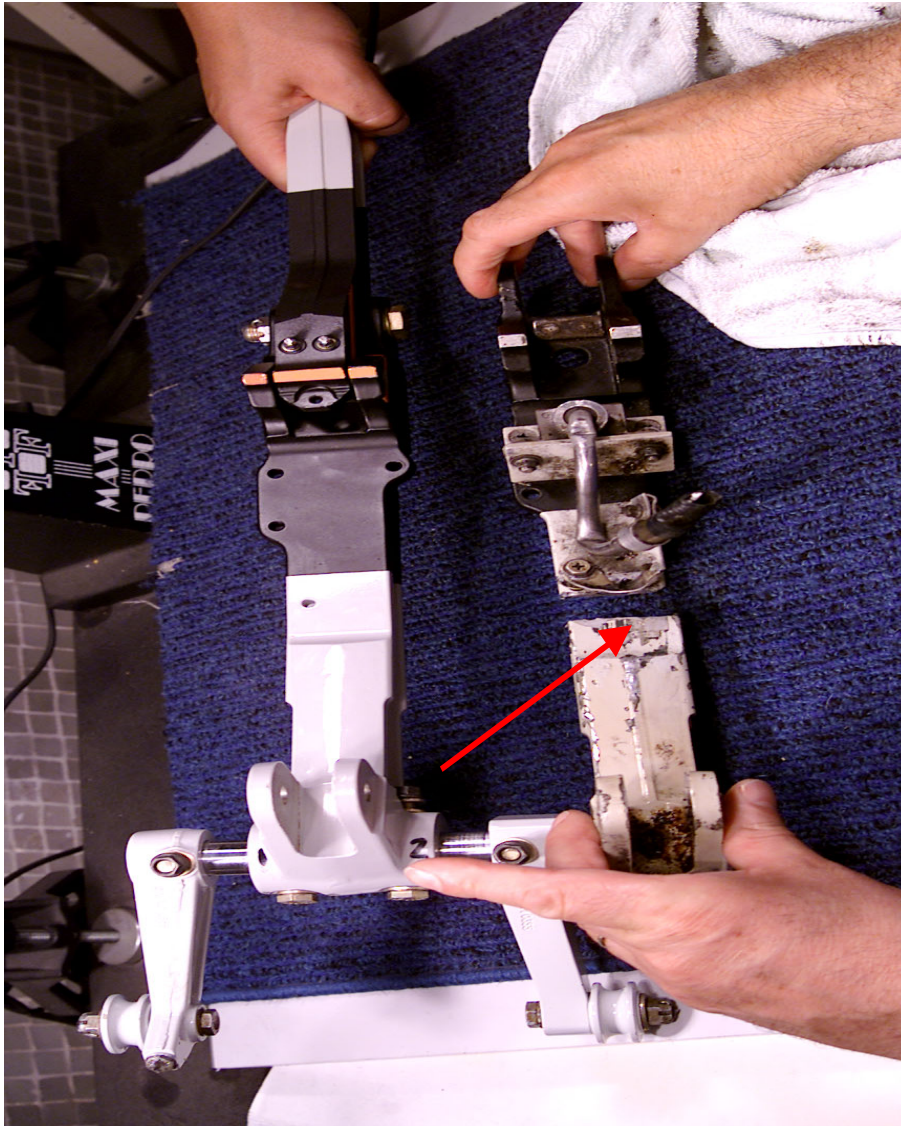
Foto 11

Dagli esami effettuati è risultato che la rottura del braccio superiore del carrello anteriore è da imputarsi alla propagazione di una cricca di fatica originatasi in corrispondenza della linea di bava (*flash line* - linea di mezzeria, detta anche “*parting plane*”). La pessima finitura superficiale del particolare in corrispondenza di tale linea, esaltata inoltre dallo sfavorevole orientamento del grano dovuto al processo di forgiatura, è da ritenersi come la principale causa dell’innescò del fenomeno di fatica. La propagazione della cricca è stata favorita quindi dalla cattiva lavorazione in corrispondenza della linea di bava. Nella foto al microscopio elettronico riportata a lato è possibile notare infatti la presenza dei microintagli lungo tale linea di bava che, agendo da concentratori di sforzo, facilitano la formazione di cricche, che per fatica si propagano fino al cedimento completo per valori di carico inferiori al massimo ammissibile.

NLG *Upper lock link*. La freccia indica la linea di bava, da dove si sarebbe originata la cricca che ha determinato la rottura per fatica del componente

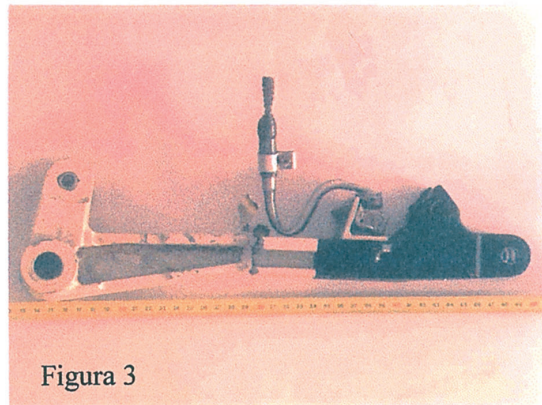
Figura 3

- Una rottura che lo interessa trasversalmente a circa metà della sua lunghezza; figura 3;
- evidenti segni di riverniciatura grossolana sulla superficie esterna; figura 4 freccia A;
- una marcata linea di bava con evidenze di rudimentali lavorazioni meccaniche; figura 4 freccia B e particolare in figura 5;
- Sulla superficie di rottura si osservano tre zone a caratteri distinti, aree indicate con A, B, e C in figura 6.

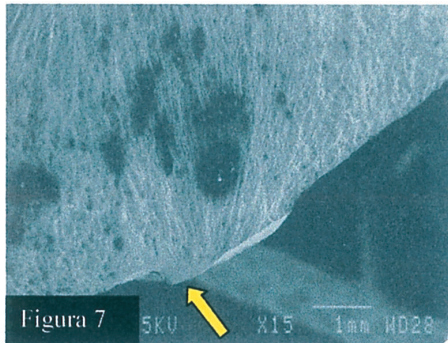
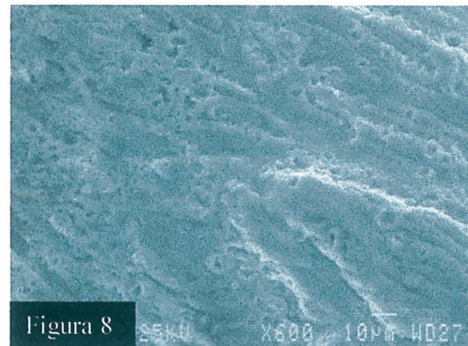
- Zona A
si estende con profilo semiellittico per una profondità di circa 5 mm a partire dalla linea di bava da cui si è originata; freccia in figura 7. Presenta una grana fine con evidenti segni di corrosione; figura 8. L'andamento semiellittico di questa zona lascia presupporre che si sia originata a seguito di un fenomeno di fatica le cui evidenze sono state cancellate da un

fenomeno corrosivo occorso successivamente.

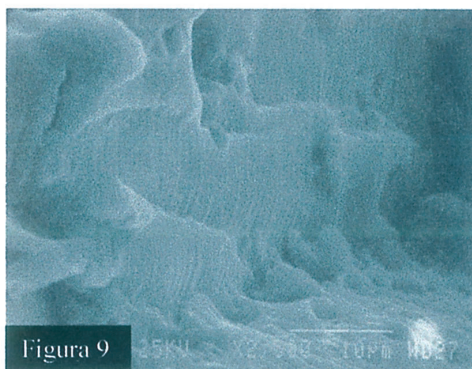
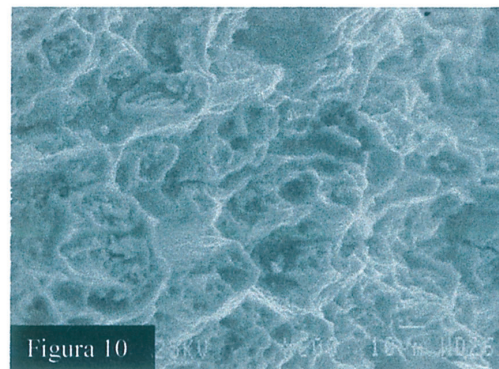
- **Zona B**
si estende secondo il medesimo profilo semiellittico per un'area che occupa all'incirca il 40 % dell'intera superficie di frattura, si presenta anch'essa a grana fine ma con una colorazione più chiara della precedente. In questa zona risultano molto evidenti le striature caratteristiche di un fenomeno di propagazione avvenuto per fatica; figura 9.
- **Zona C**
presenta una morfologia a grana grossolana costituita da sole microbuche; figura 10; questa zona costituisce la parte finale della rottura prodottasi per sovraccarico a seguito della riduzione della sezione resistente causata dalla cricca di fatica.

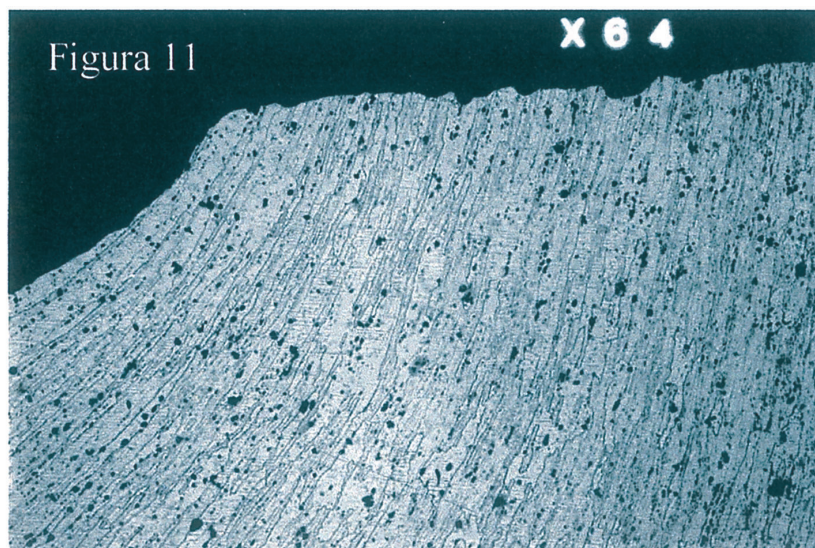
Da questo esame risulta che in tale zona i grani sono orientati lungo il trasverso corto; figura 11, cosa che rende il materiale più sensibile a processi corrosivi e di fatica; inoltre, la mancata rimozione della linea di bava e la grossolana finitura del particolare in corrispondenza della stessa, costituiscono un fattore fortemente peggiorativo per quel che concerne l'insorgere di fenomeni di fatica.
