RELAZIONE D'INCHIESTA

INCIDENTE OCCORSO ALL'AEROMOBILE

Robinson R44, marche N110DD

N. A/24/03

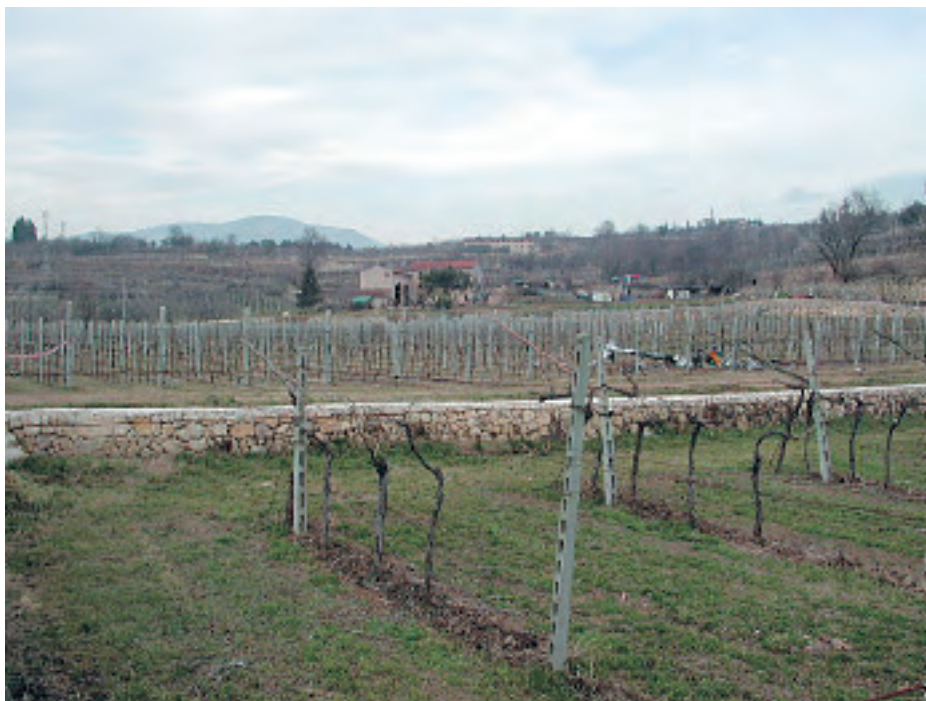
Foto 1

- la zona interessata dall'incidente era limitata a circa 20 metri per 20 metri;
- l'incendio, successivo all'impatto dell'elicottero contro il terreno, aveva completamente distrutto la parte anteriore della cabina dell'elicottero, composta prevalentemente da fibra di vetro per le parti di forma e da lega leggera per le parti strutturali;

Luogo dell'incidente.

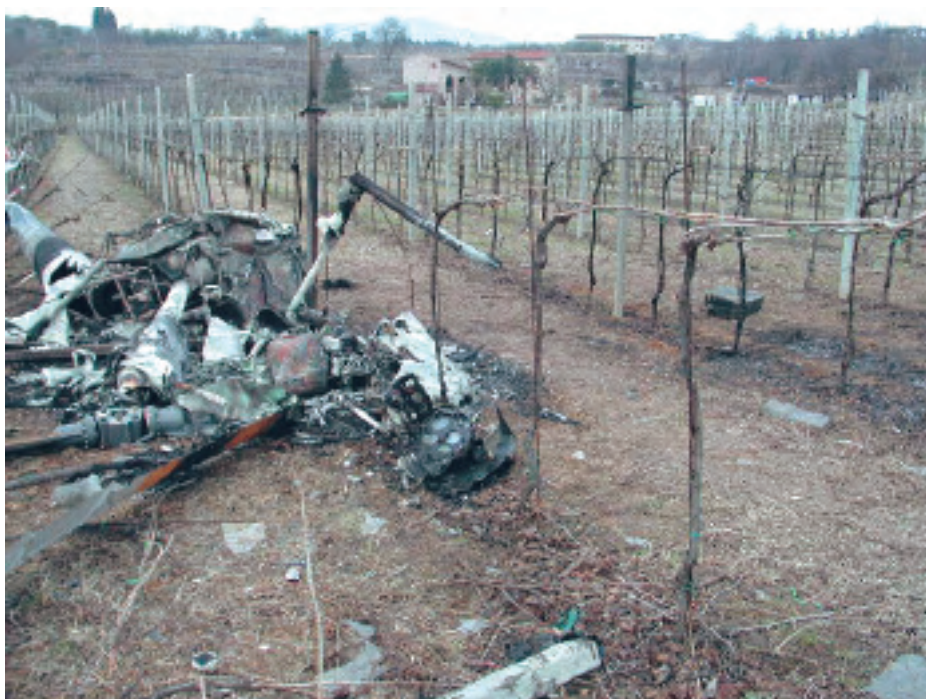
Foto 2

In seguito all'impatto, si sviluppava un incendio che distruggeva tutta la parte anteriore dell'elicottero.

Parte anteriore distrutta dall'incendio.

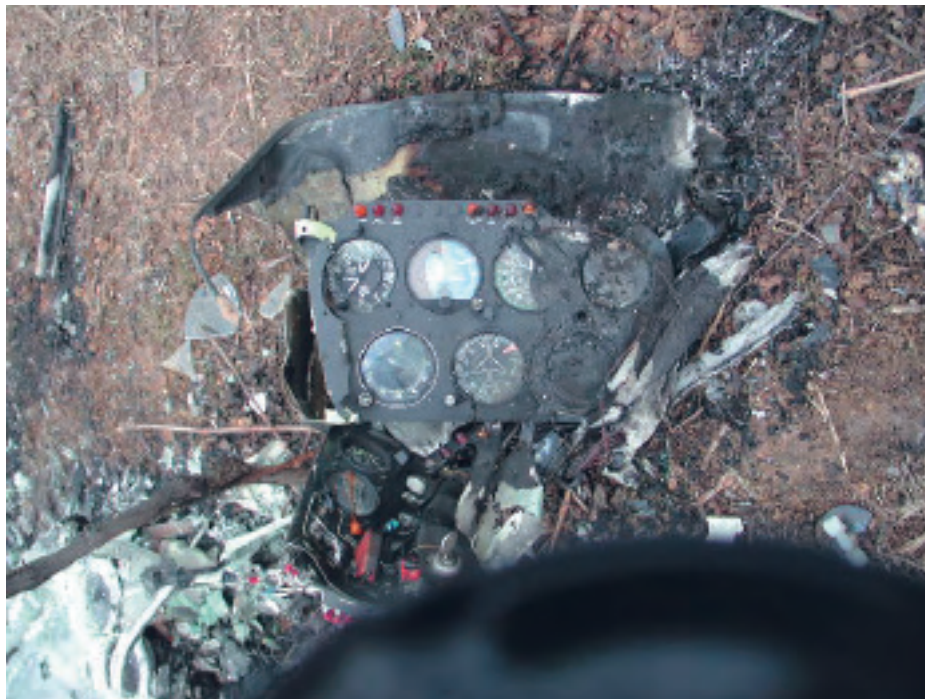
Foto 3

- il cruscotto risultava deformato e parzialmente bruciato; gli strumenti, ancora in sede, indicavano: l'altimetro, regolato su 1013, una quota di 620 piedi, il girodirezionale una prua di 135°; le lampadine delle spie di segnalazione avaria o malfunzionamenti erano integre, mentre la lampadina spia del basso voltaggio dell'alternatore si presentava distrutta;

Cruscotto.

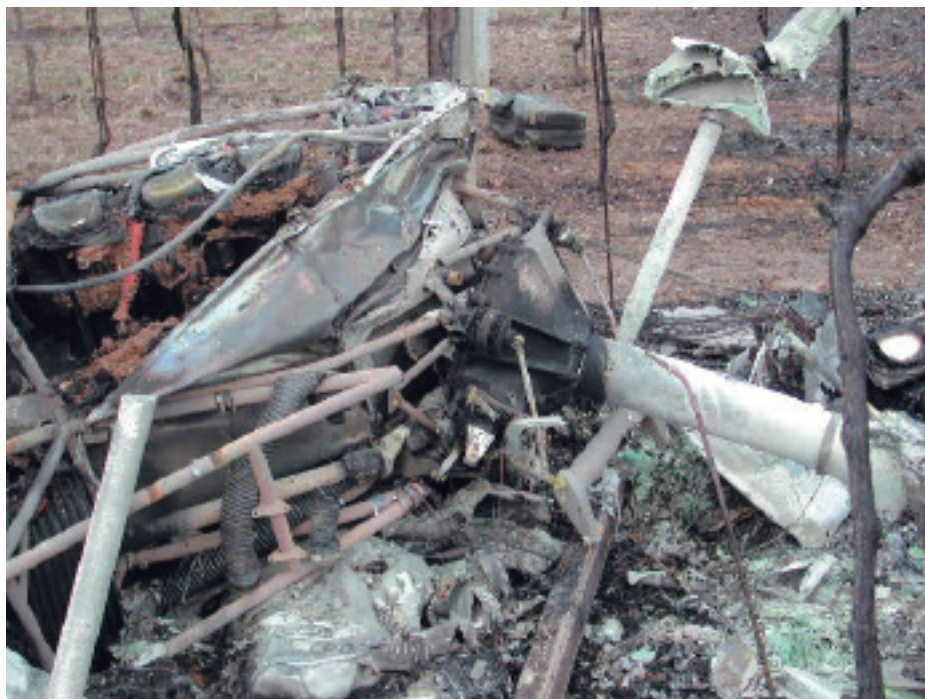
Foto 4

- la trasmissione principale presentava una frattura sul carter superiore;
- l'albero statico del rotore principale risultava deformato e interessato da un buco di circa 15x5 centimetri;

Assieme trasmissione principale.

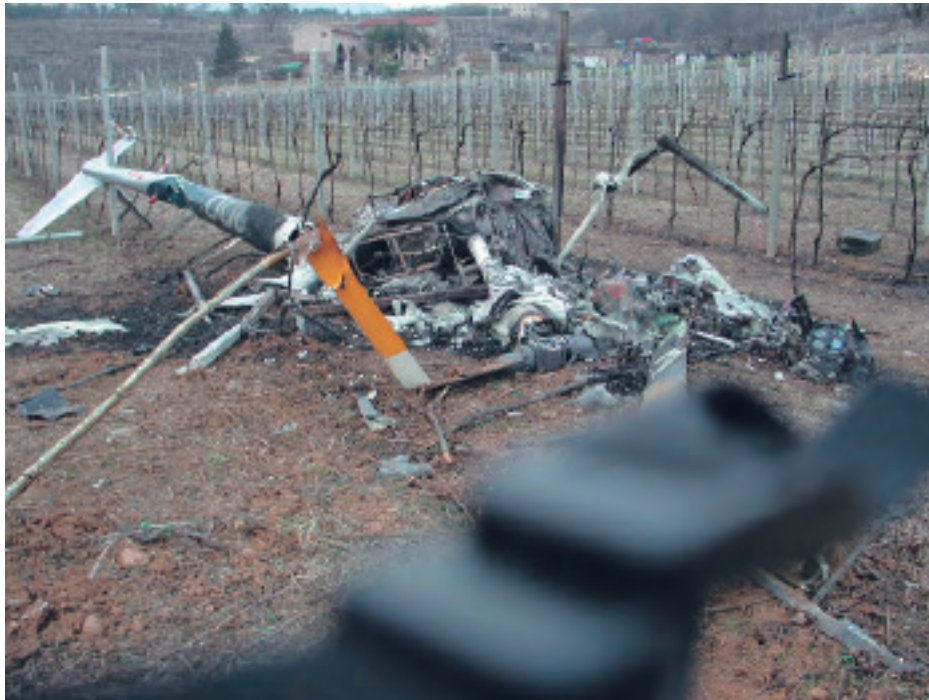
Foto 5

- il mozzo del rotore principale non presentava particolari danneggiamenti e le biellette comando passo, entrambe rotte nella zona della filettatura, risultavano collegate alle pale;

- una delle due pale del rotore principale, successivamente individuata con il s/n 1529, rimasta collegata al mozzo, è interessata da una piegatura (intorno agli 80°) a circa 80 centimetri dal mozzo e da una seconda in senso contrario (intorno ai 90°) a circa 110 centimetri dalla prima. Dopo la seconda piegatura il longherone si è completamente separato dal rivestimento della pala e dagli elementi interni in nido d'ape;

Mozzo rotore principale e pala s/n 1529.

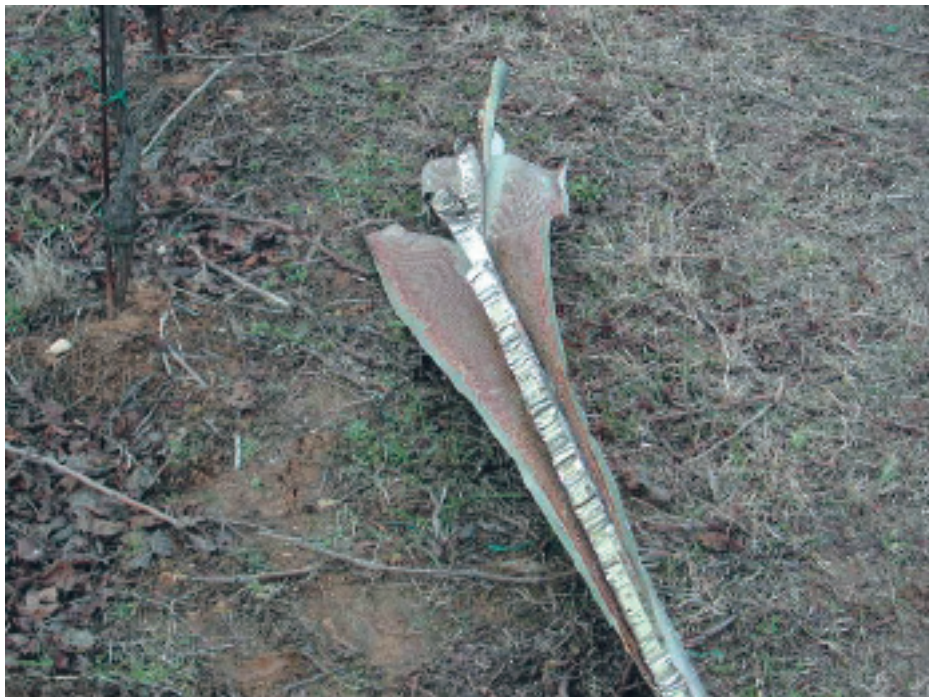
Foto 6

- la seconda pala, s/n 1519, staccata a circa 50 centimetri dal mozzo, si presentava con il rivestimento aperto, una parte dell'interno in nido d'ape mancante e deformata verso l'alto ed all'indietro;

Parte della pala s/n 1519.

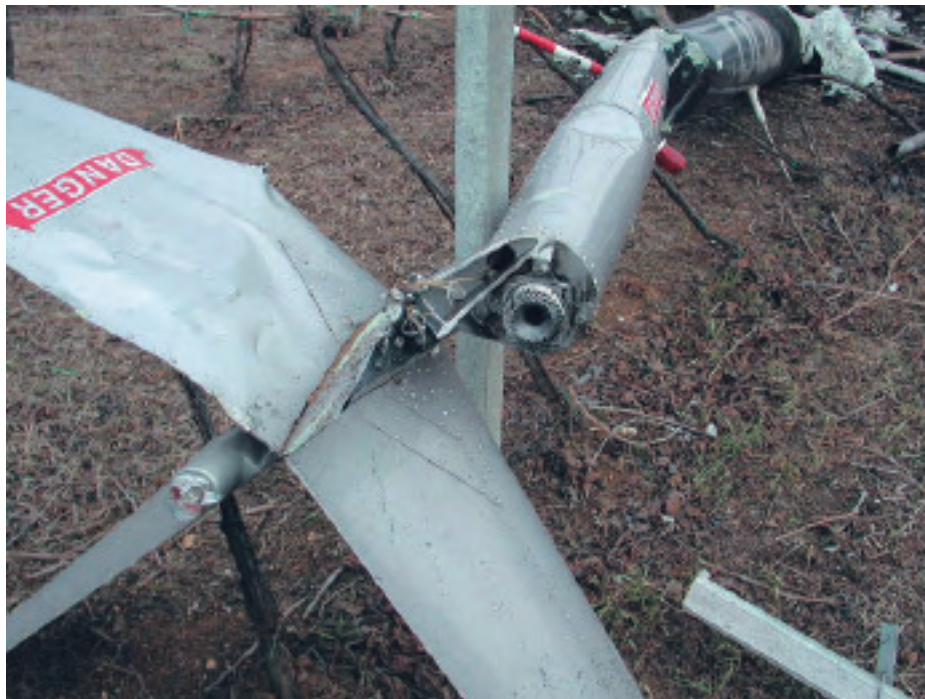
Foto 7

- la trave di coda, appoggiata ad un palo di cemento del vigneto, risultava collegata al traliccio centrale della fusoliera e deformata per schiacciamento sul lato superiore sinistro; deformazioni dovute ad urto contro i pali del vigneto erano presenti sul pianetto stabilizzatore e sulla deriva superiore; la deriva inferiore presentava una piegatura verso destra;

Trave di coda.

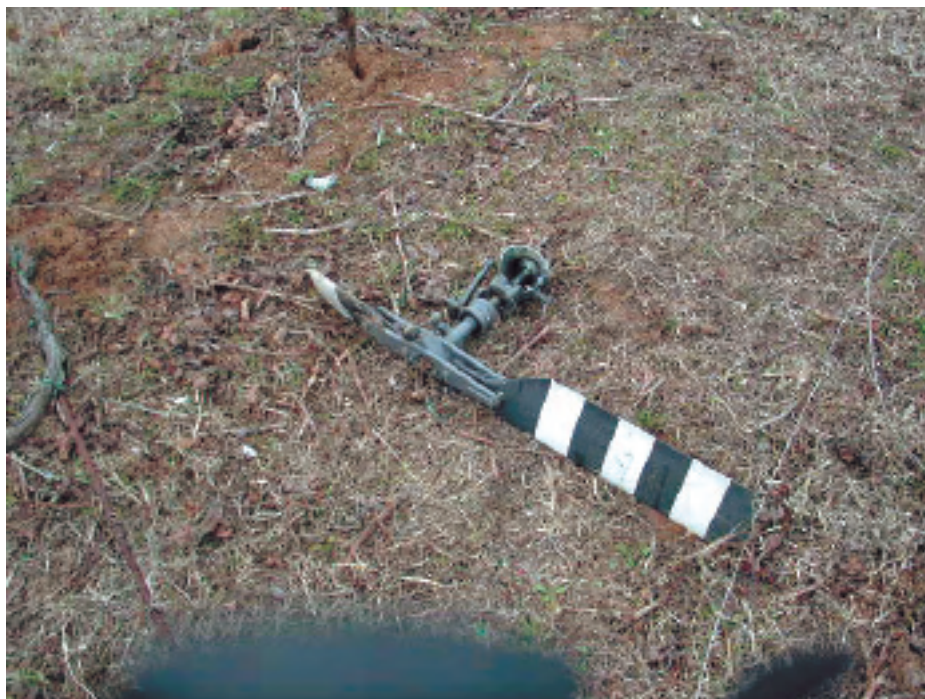
Foto 8

- l'assieme rotore coda si presentava con i collegamenti albero, mozzo e pale integri, con la leva di comando passo scollegata all'asta di comando per rottura di quest'ultima all'altezza della filettatura; le due pale erano una rotta a circa 40 centimetri dalla radice e l'altra in due parti;

Assieme rotore di coda.

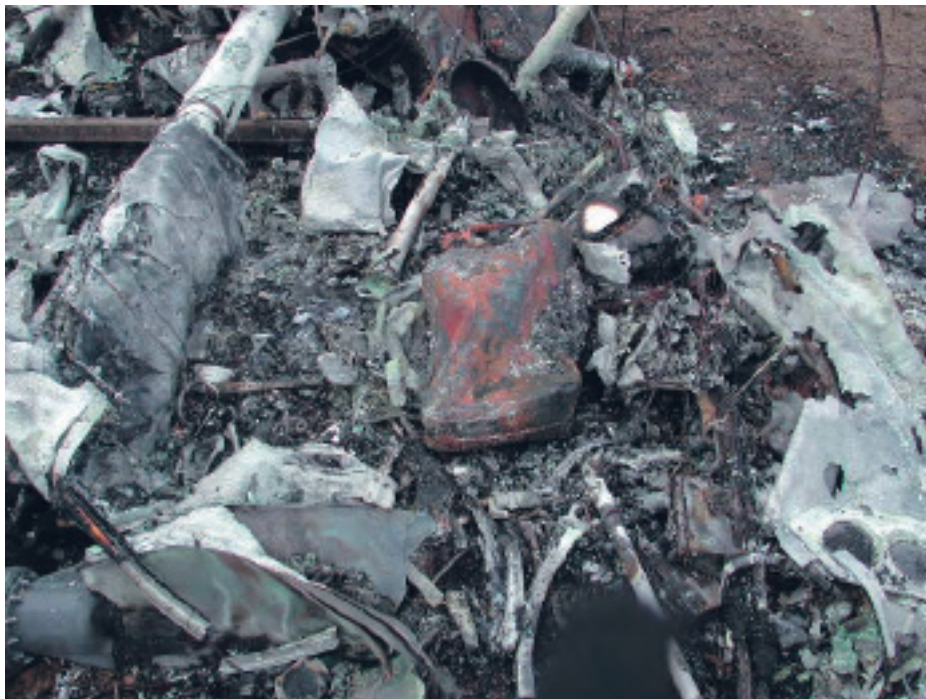
Foto 9

Tanica metallica interessata dall'incendio.

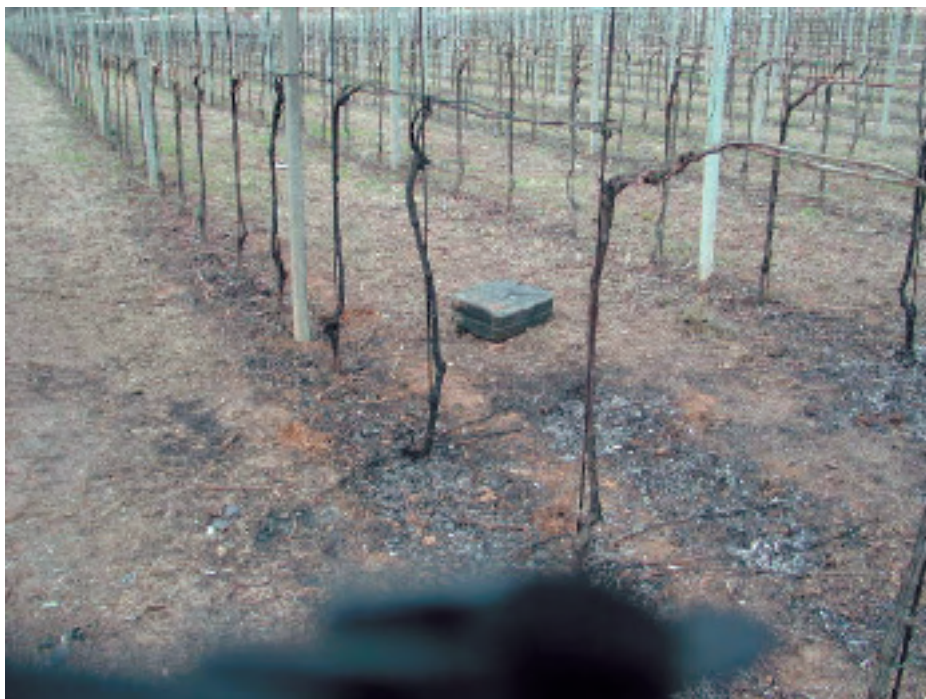
Foto 10

Tanica metallica contenente carburante.

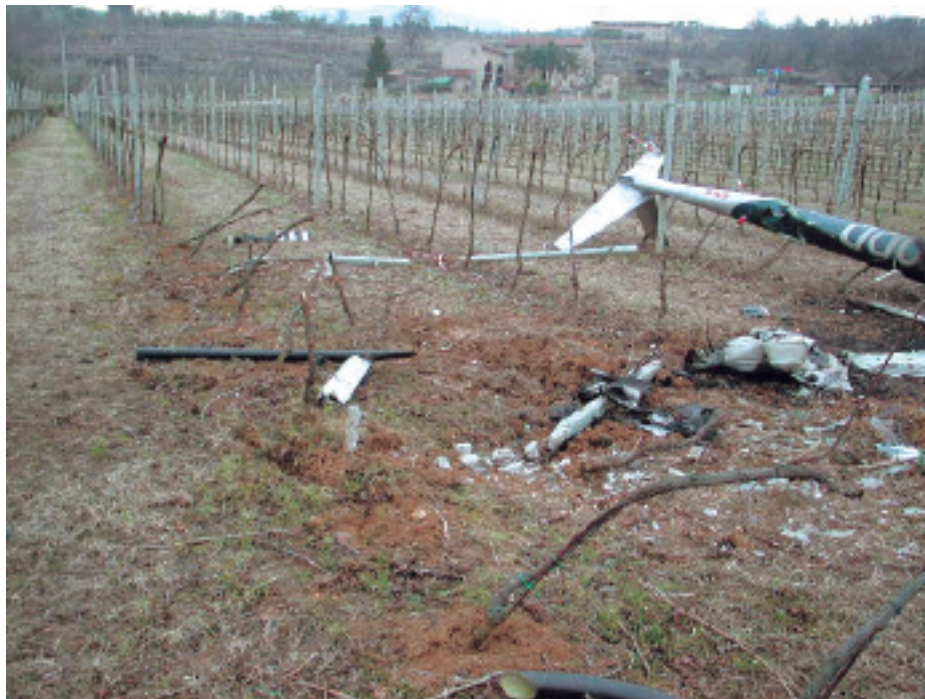
Foto 11

Le dimensioni dell'area interessata dall'incidente, limitata ad un quadrato con lato di circa 20 metri, le impronte lasciate dai pattini e la distribuzione del relitto sul terreno dimostrano che l'impatto è avvenuto con una bassa velocità di avanzamento ed una incontrollata ed alta velocità di discesa.

Impronte lasciate dai pattini e la distribuzione del relitto sul terreno.

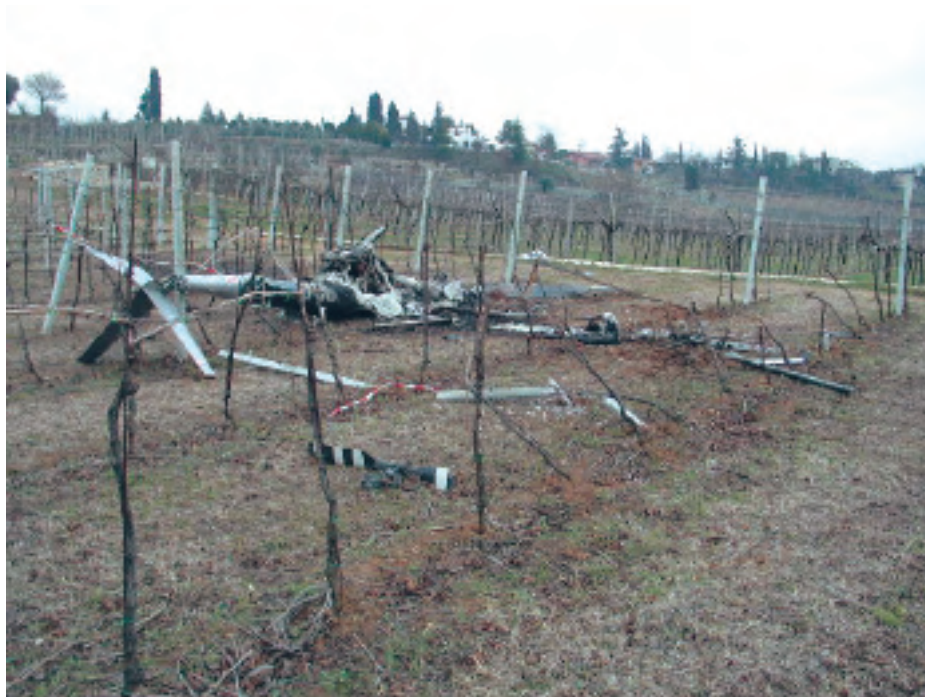
Foto 12

Distribuzione del relitto sul terreno.
