# **AGENZIA NAZIONALE PER LA SICUREZZA DEL VOLO**

## **RELAZIONE D'INCHIESTA**

**INCIDENTE OCCORSO ALL'AEROMOBILE  
“DISCUS B” MARCHE D-0410,  
Località Colle Alario, Comune di Rieti  
25 luglio 2002**

**N. A/8/02**

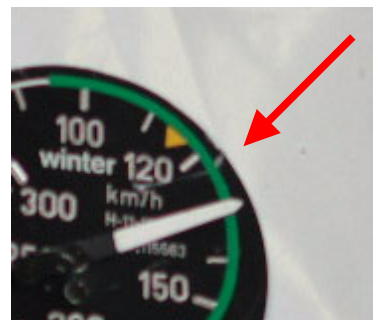
Il quadrante dell'anemometro, la sola parte di esso ad essere stata recuperata, presentava in corrispondenza dell'indicazione di 120 Km/h (poco più a destra) una tacca molto probabilmente dovuta all'urto dell'ago indicatore a seguito dell'impatto.

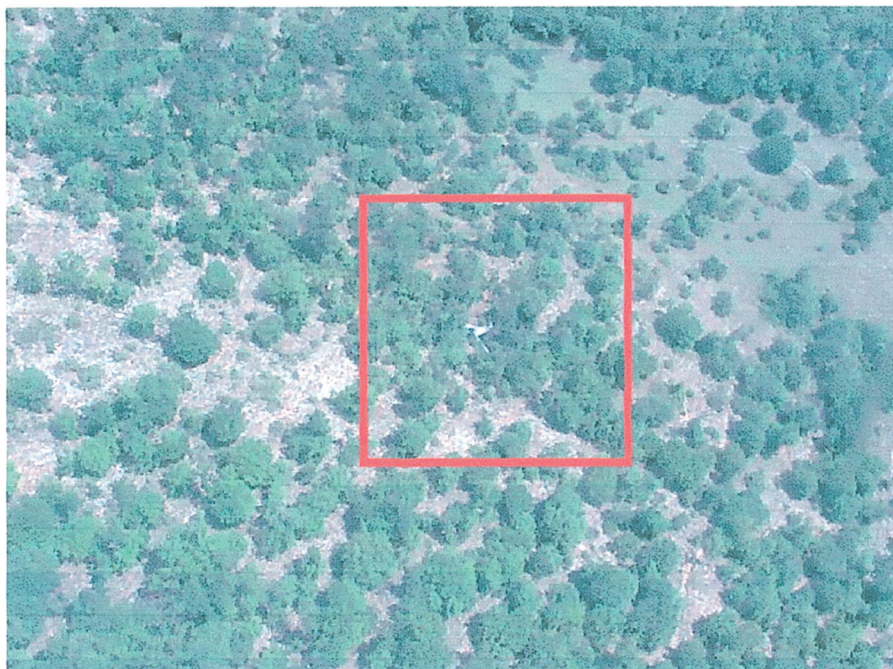
Foto 1

I resti principali dell'aliante sono stati localizzati nel versante Est del Colle Alario in una zona impervia con alberi a basso fusto (altezza massima 2,5 metri) ad una quota di circa 1000 metri (coordinate geografiche N 42° 26.236' – E 012° 56.530').

Vista dall'alto versante Est Colle Alario. Nel riquadro è evidenziato il relitto

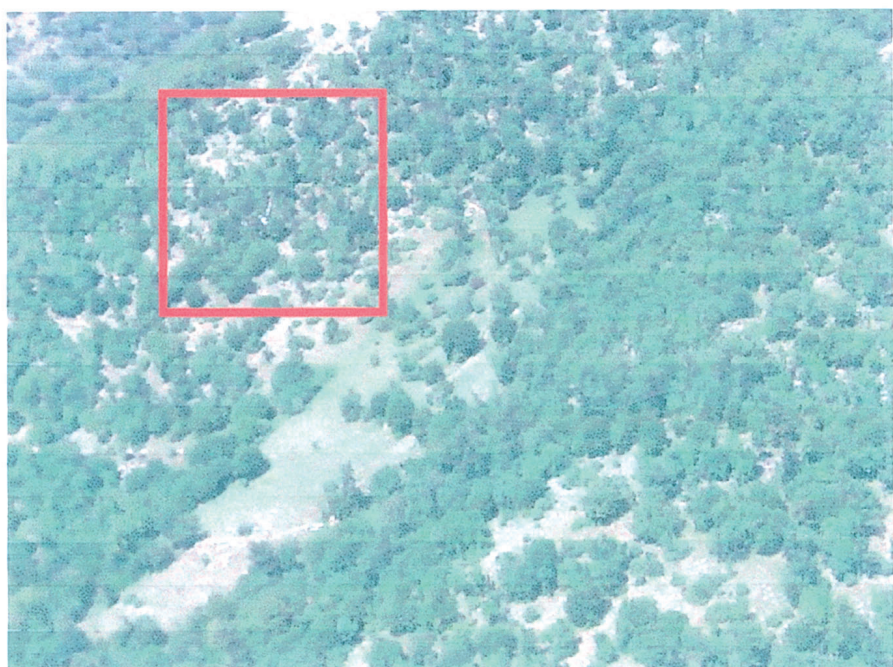
Foto 2

Vista dall'alto versante Est Colle Alario. Nel riquadro è evidenziato il relitto

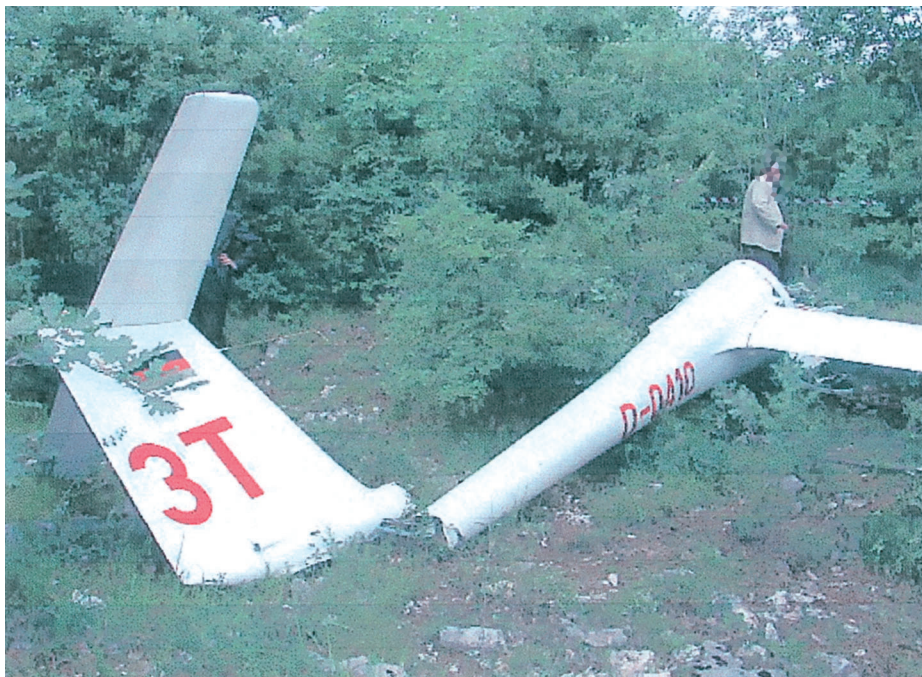
Foto 3

La separazione del piano di coda dal tronco posteriore di fusoliera oltre che essere una conseguenza del momento flettente che ha sollecitato questa zona della fusoliera è tipica anche degli incidenti in cui è presente un momento di imbardata.

Relitto aliante. Vista posteriore. Notare la deriva separata dal resto del relitto

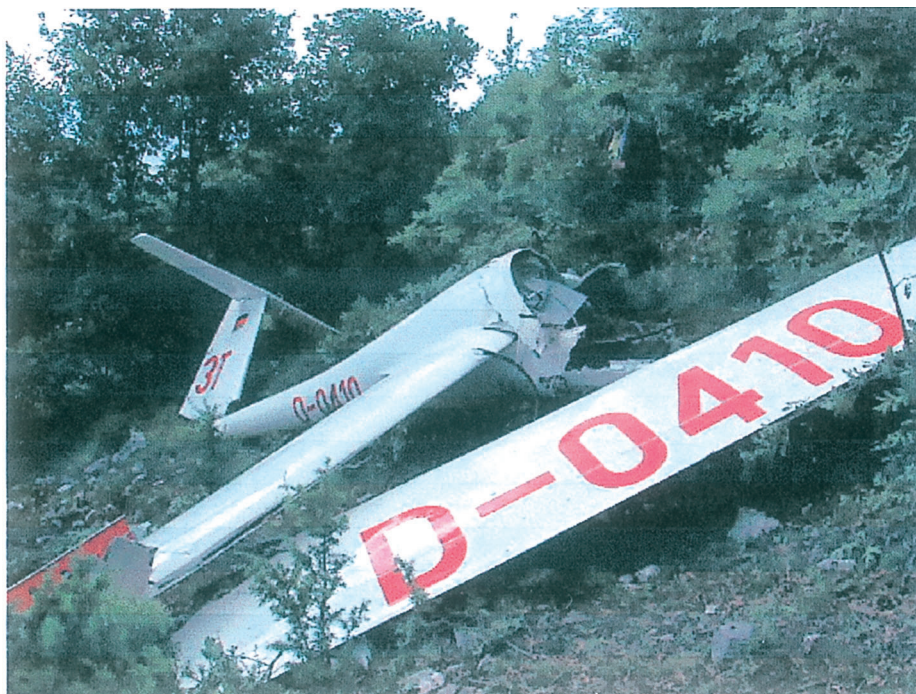
Foto 4

Vista frontale. Semiala sinistra separata dal relitto. Notare la cabina completamente distrutta

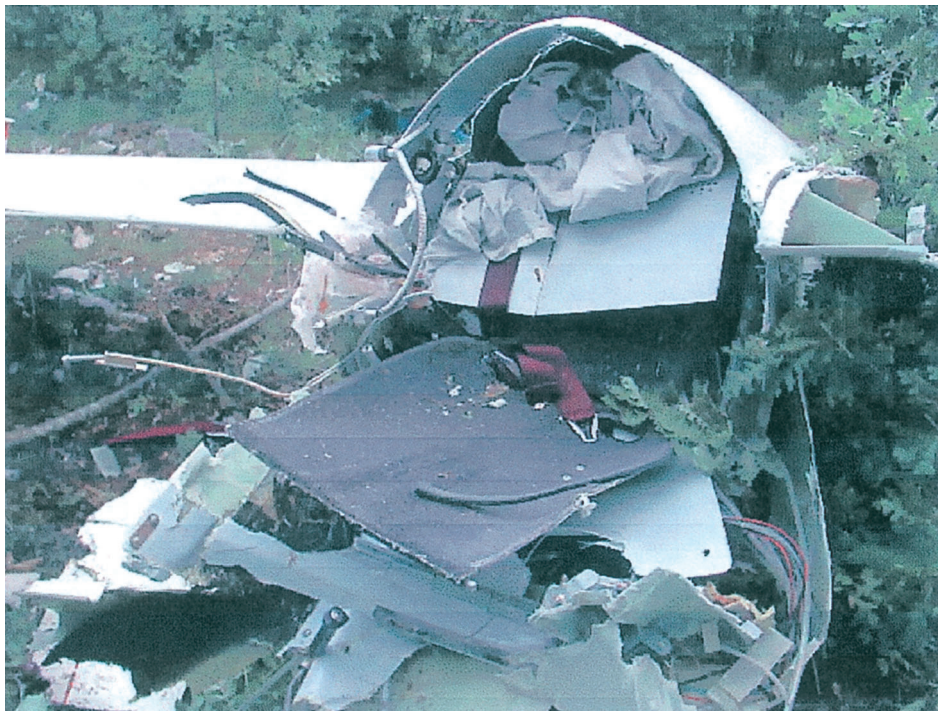
Foto 5

La cabina di pilotaggio è stata completamente distrutta e le deformazioni indicavano una velocità di impatto elevata, compatibile anche con le dimensioni del cratere formatosi a seguito dell'impatto (stimata in 120-130 Km/h).

Particolare cabina di pilotaggio completamente distrutta

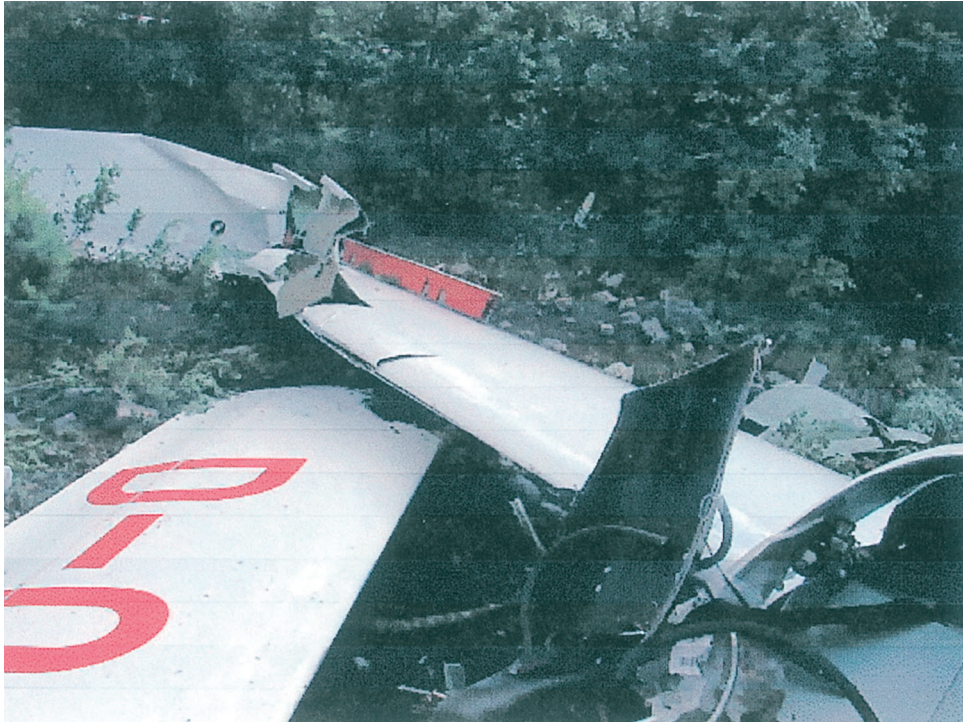
Foto 7

Particolare rottura semiala destra

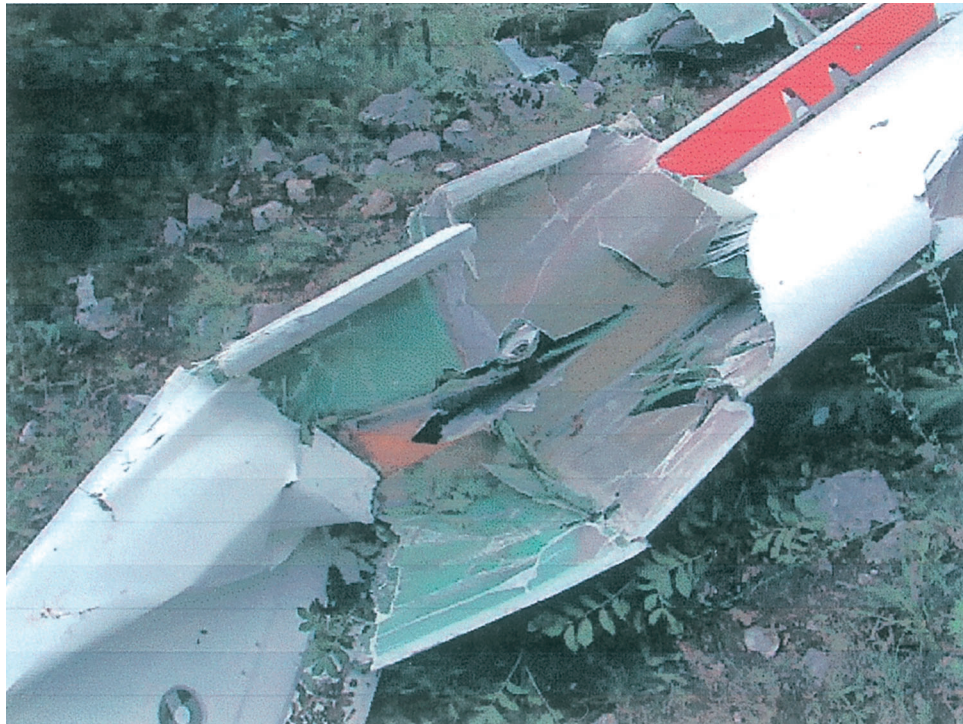
Foto 8

La semiala destra è rimasta fissata al corpo fusoliera e presentava comunque delle deformazioni (compressione) in corrispondenza della mezzeria del bordo di attacco, molto probabilmente dovute all'impatto con dei massi presenti sul terreno. La semiala sinistra, invece, si è staccata dal corpo fusoliera e presentava, in corrispondenza della mezzeria, una rottura per flessione.

Particolare rottura metà lunghezza semiala destra

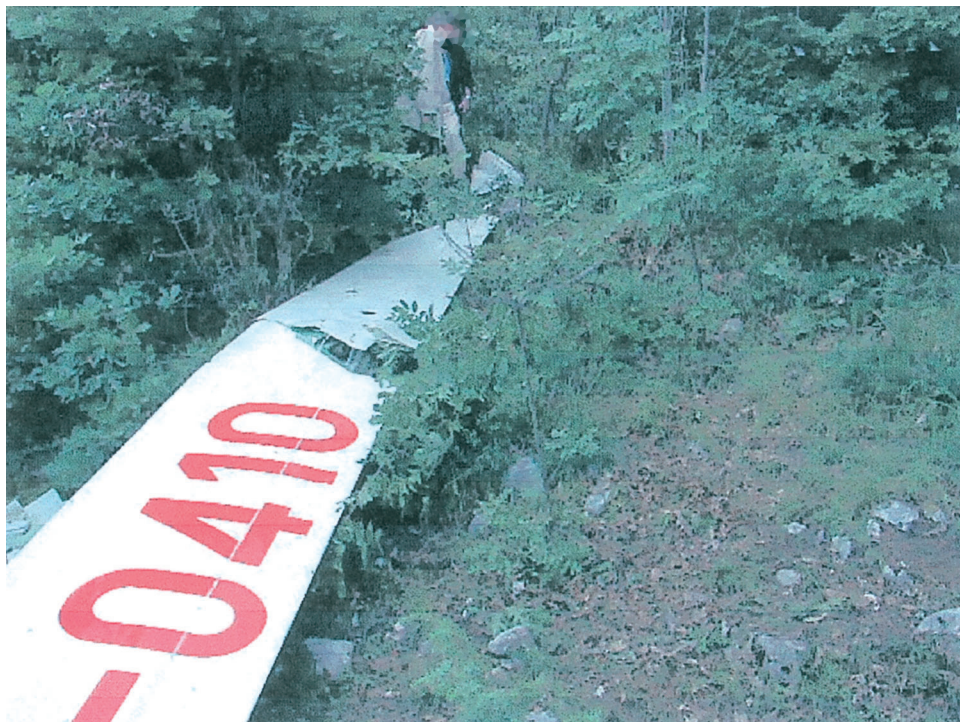
Foto 9

Particolare rottura semiala sinistra

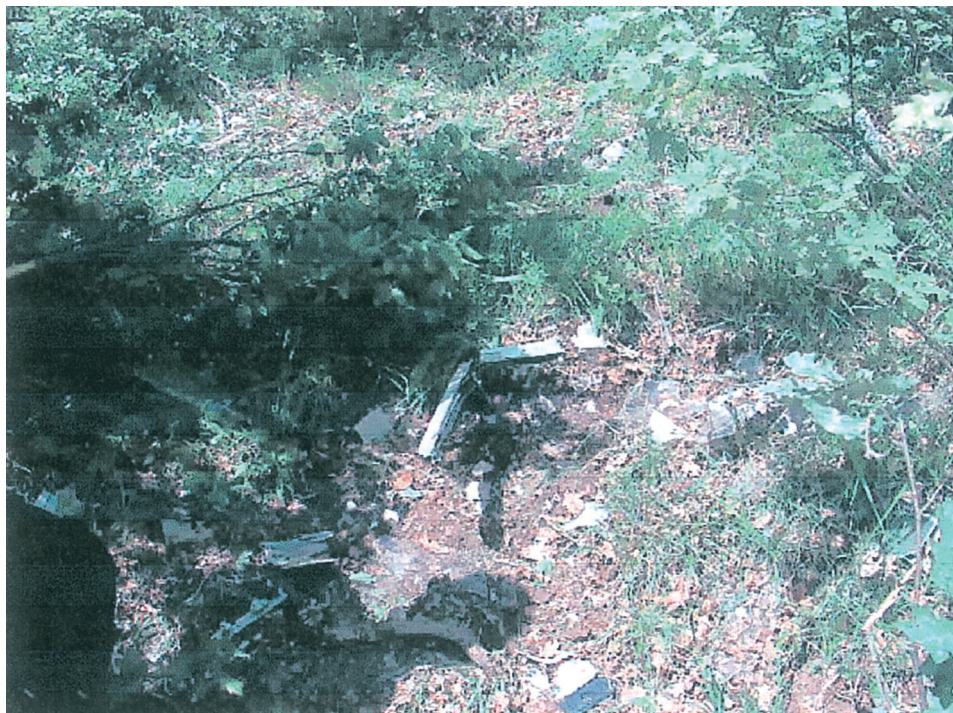
Foto 11

Presunto punto di primo impatto

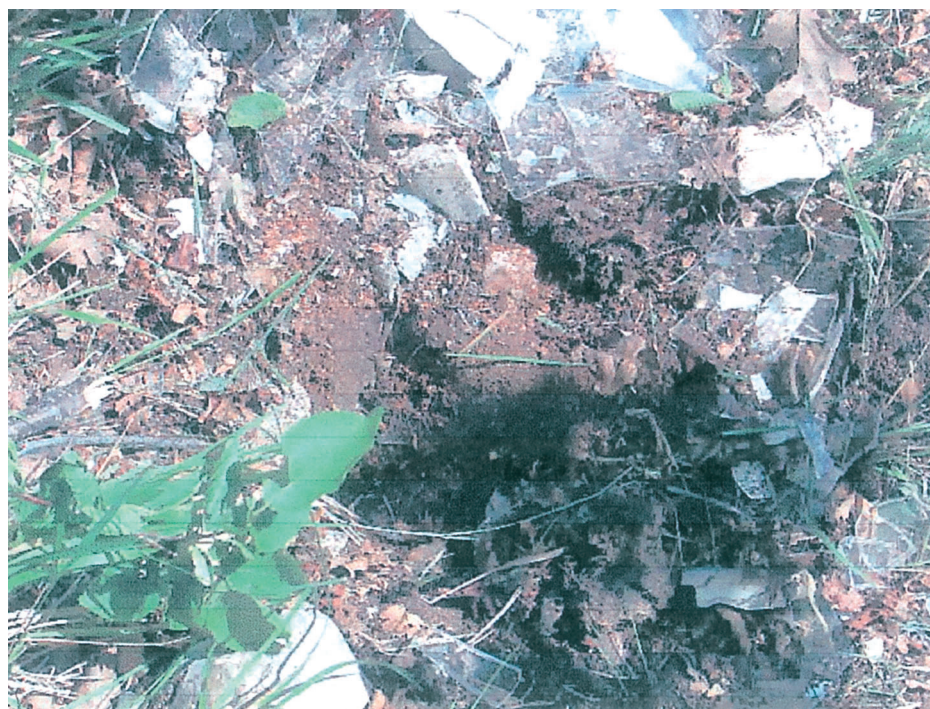
Foto 12

Cratere determinatosi a seguito dell'impatto dell'aliante al suolo

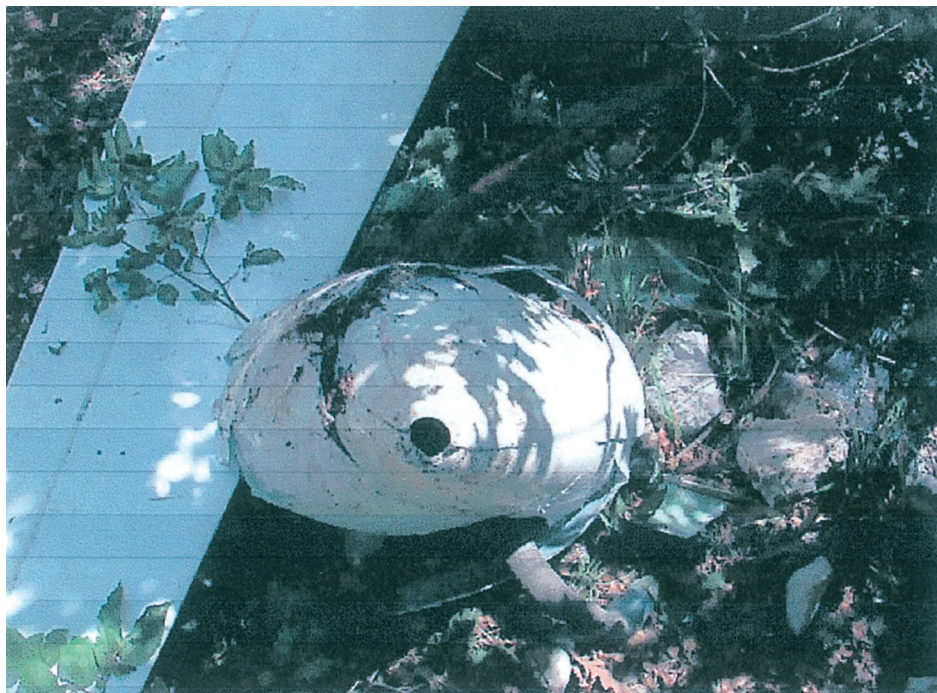
Foto 13

Musetto aliante. Notare le striature di terriccio sul musetto, compatibili per profondità e larghezza con il cratere determinatosi a seguito dell'impatto al suolo

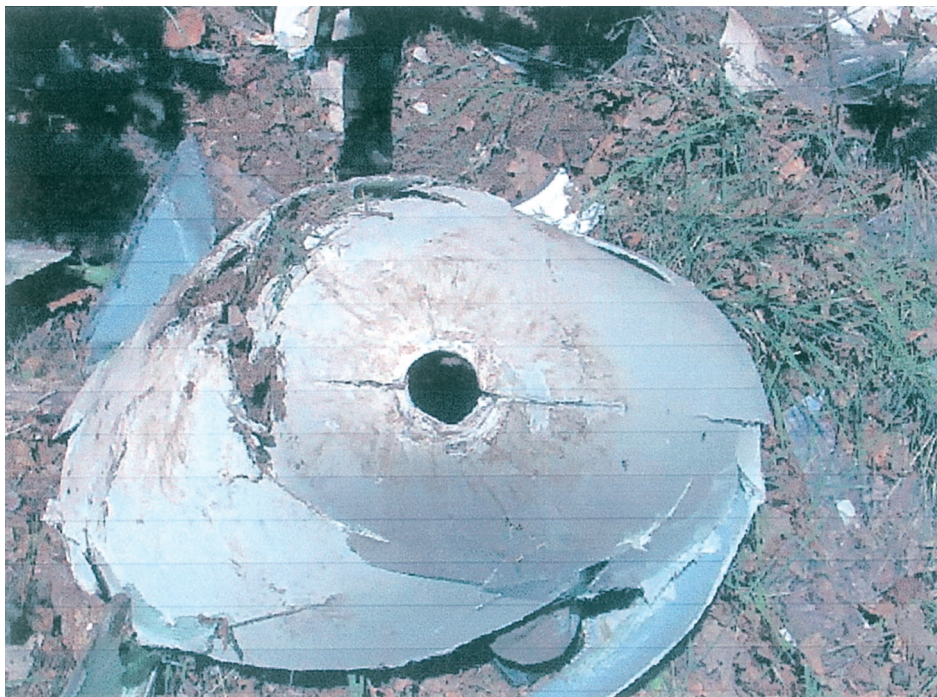
Foto 14

Musetto aliante con visibili striature di terriccio

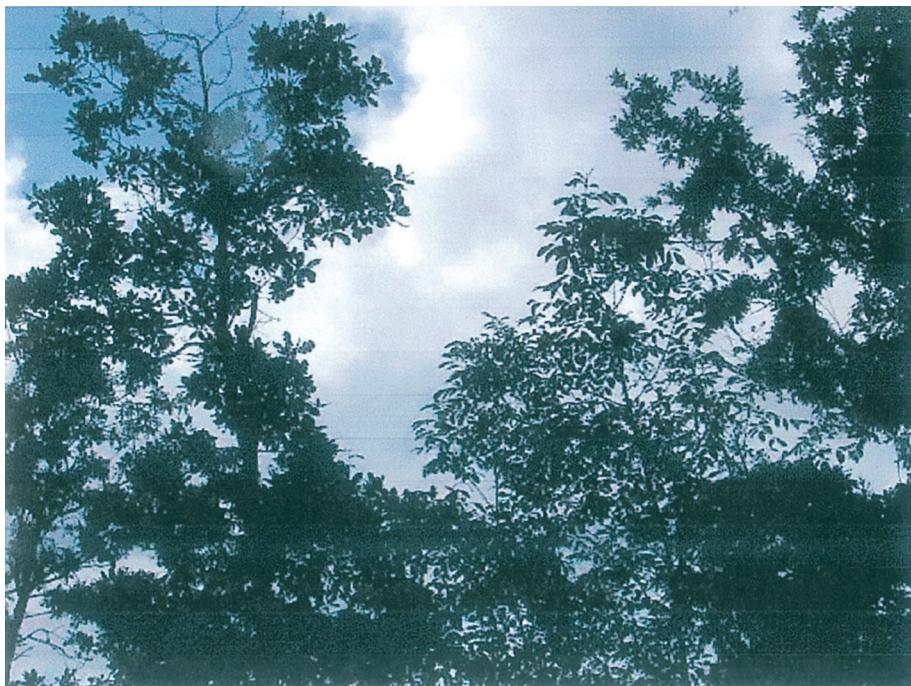
Foto 15

Le cime degli alberi in prossimità del relitto non risultavano essere state danneggiate e/o interessate dall'aeromobile nella sua caduta. Ciò evidenzia una traiettoria di caduta pressoché verticale.

Cime alberi antistanti luogo dell'incidente. Notare che i rami in alto non hanno subito danni a seguito della caduta dell'aliante.

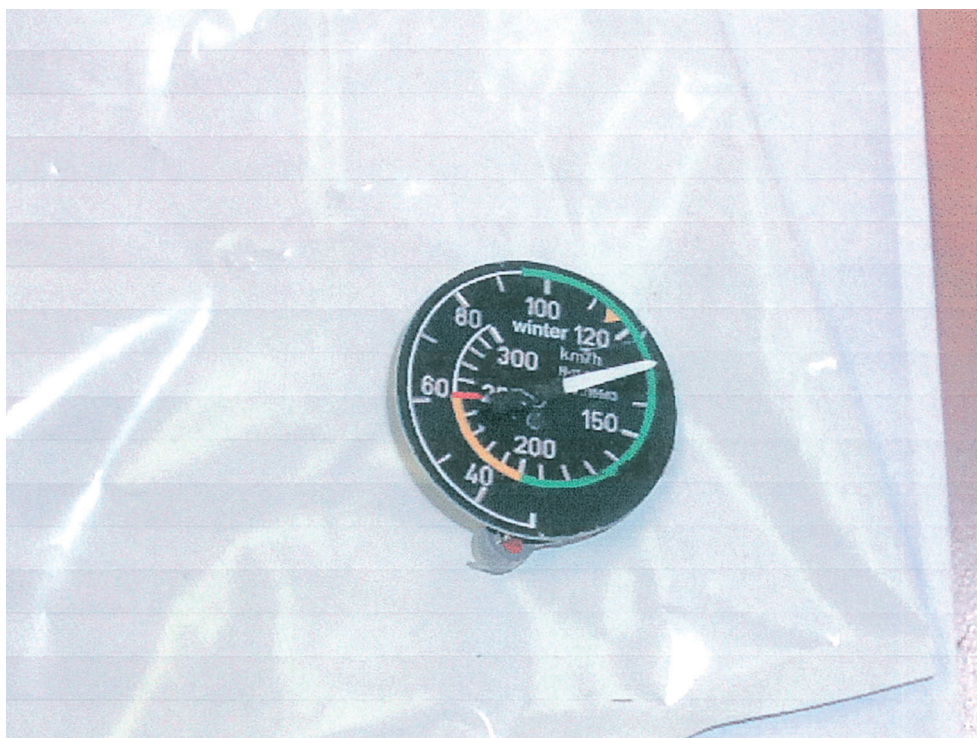
Foto 16

Particolare dell'anemometro recuperato dai rottami subito dopo l'incidente
