AGENZIA NAZIONALE PER LA SICUREZZA DEL VOLO

RELAZIONI D'INCHIESTA

Incidente PA-28RT-201, marche I-BEAR, Aeroporto Treviso Sant'Angelo, 18.2.2001

N. A/6-8/03

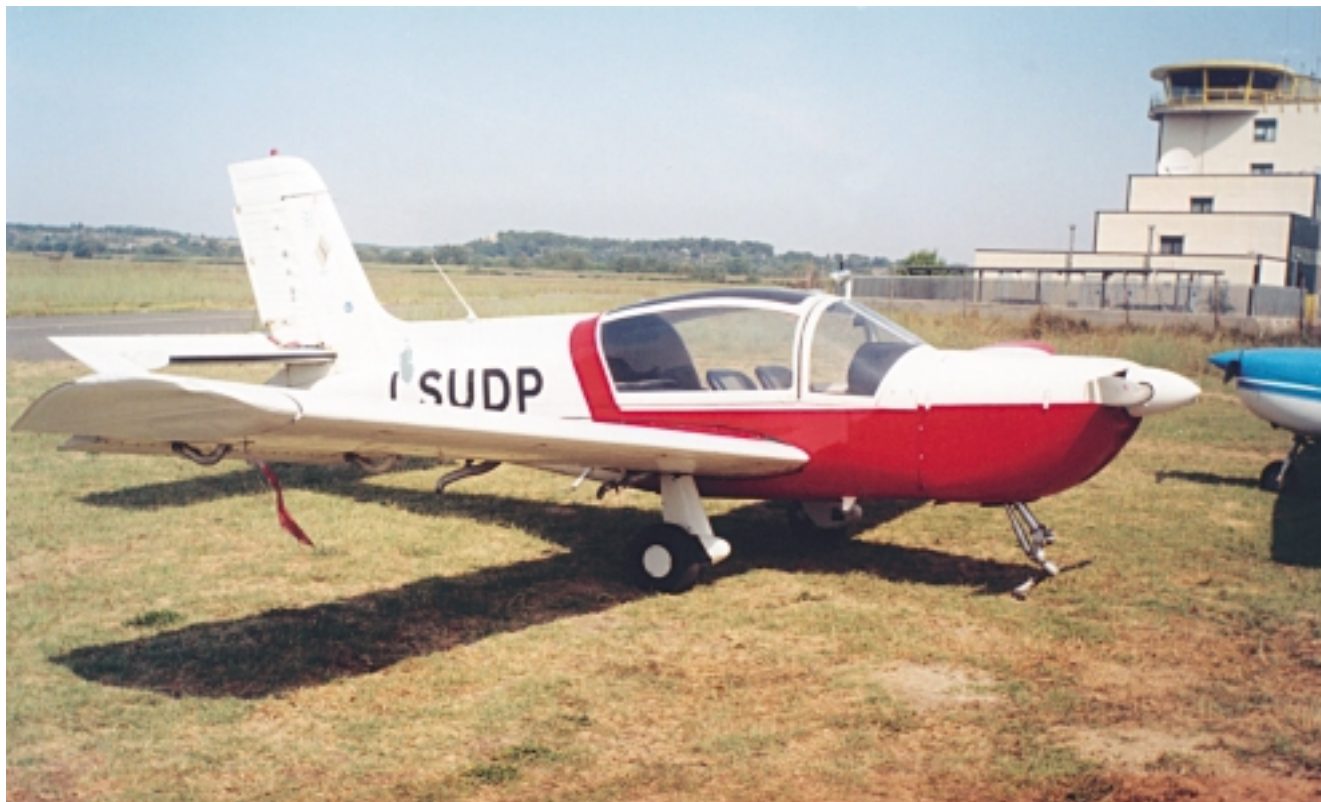
Foto 1

Il distacco del ruotino anteriore è stato determinato dalla rottura dei 4 perni di fissaggio alla struttura dell'aeromobile. Questi perni sono stati così inviati presso i laboratori del Reparto chimico del Centro sperimentale volo (Aeronautica militare italiana) per effettuare delle indagini frattografiche al fine di stabilire la causa della rottura. La relazione finale del CSV è riportata integralmente in Allegato B.

Aeromobile dopo l'evento, senza ruotino anteriore

Testo: con riferimento alle evidenze raccolte nel corso dell'inchiesta si raccomanda di considerare la possibilità di rivedere le limitazioni di ore di volo per la sostituzione dei perni di fissaggio del ruotino anteriore.

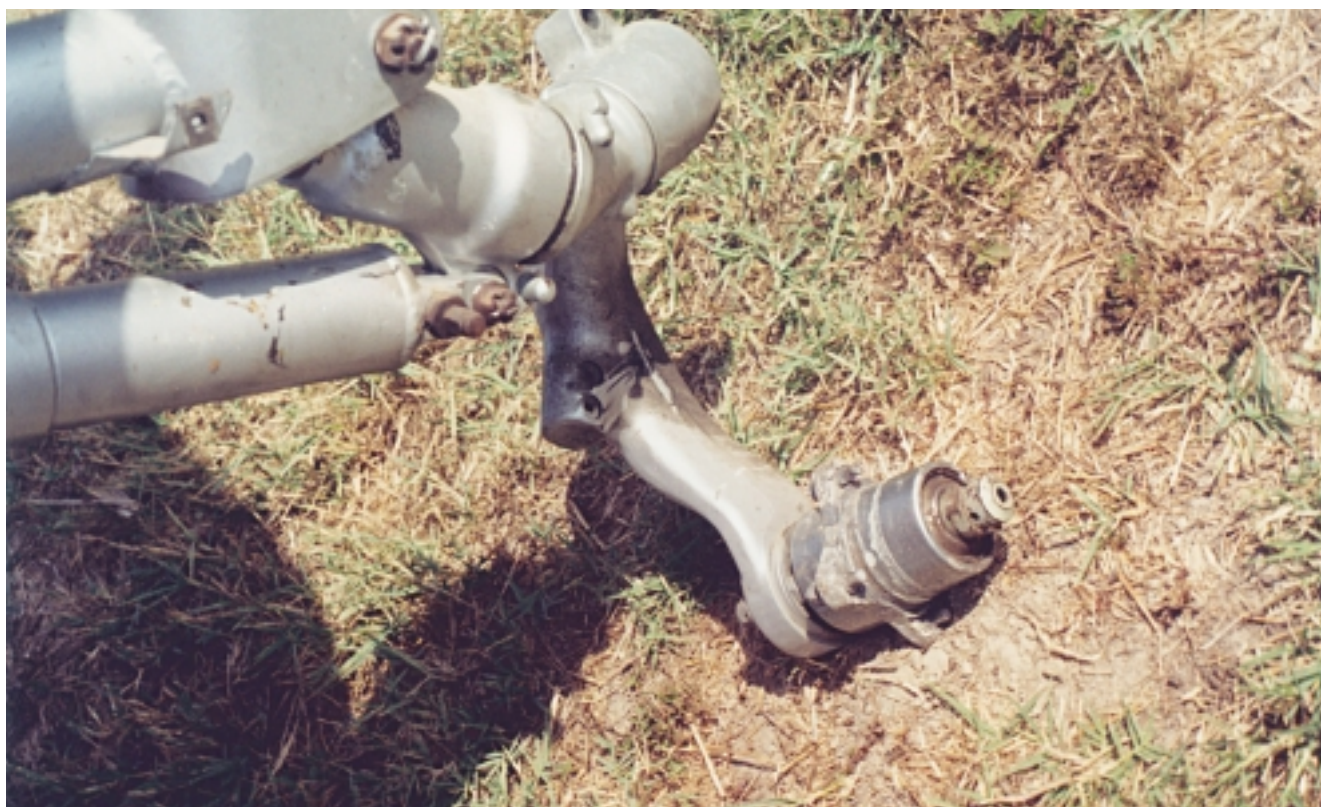
Foto 2

Dai risultati emersi dalle indagini di laboratorio effettuate sui perni di fissaggio del ruotino anteriore è emerso che la rottura degli stessi è avvenuta a seguito della formazione di crinature di fatica, che ne ha ridotto la resistenza.

Particolare ruotino anteriore

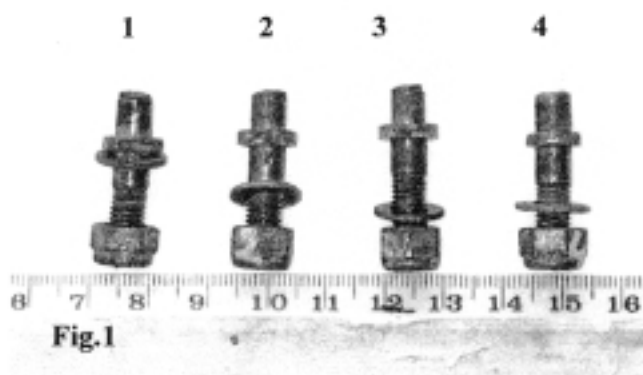
Tutti i perni di fissaggio ruota, filettati ad entrambe le estremità, presentano una rottura in corrispondenza dei filetti più interni dal lato ruota; figura 1.

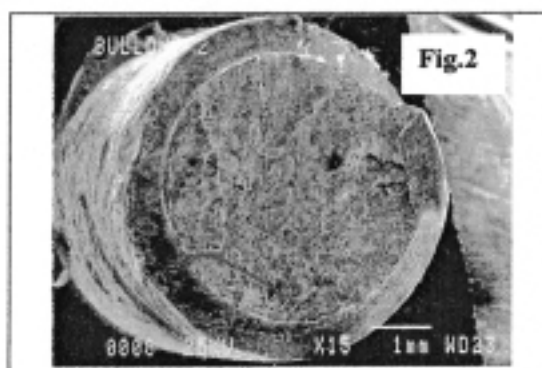
Sulle superfici di rottura, di tutti i perni, si osservano due zone con caratteri morfologici distinti, la prima denominata zona F; figura 2, mostra una morfologia piana e a grana fine mentre la seconda designata come zona S si presenta a grana grossolana con andamento piano per i perni n°. 2, 3, 4 e con andamento su pianetti inclinati a circa 45° per il perno n°. 1.

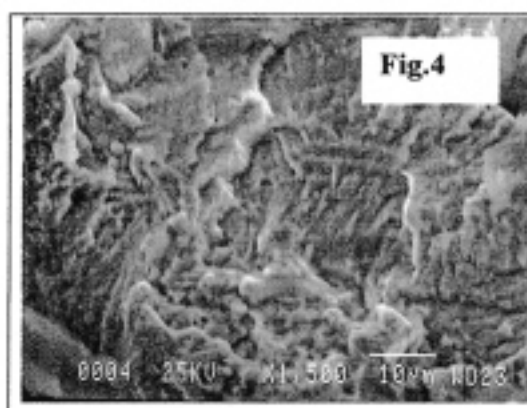
Su tutte queste zone si osservano le caratteristiche striature di fatica, tipiche di rotture progressive; figura 4, mentre non è evidente un punto specifico d'innesco.

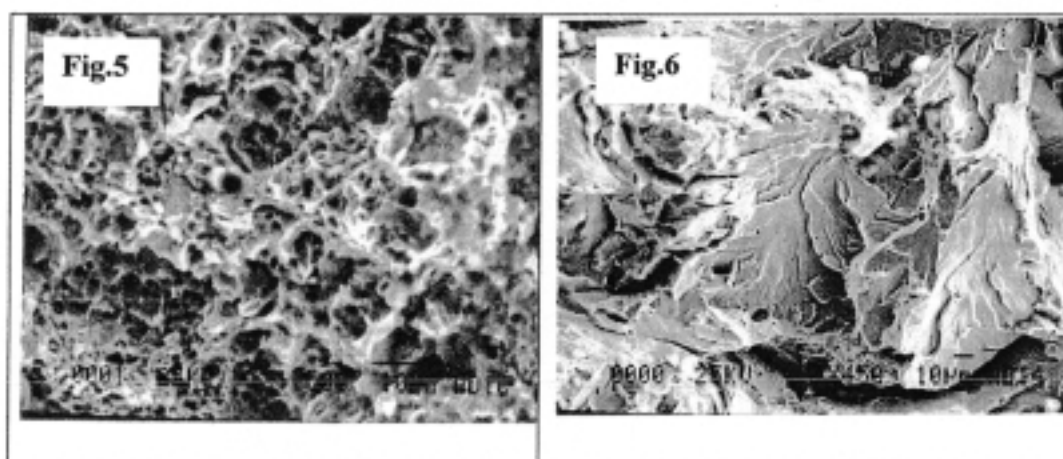
- Per il perno n°. 1 si riscontra una superficie caratterizzata interamente da microbuche, morfologia tipica di rotture per sovraccarico di materiali altamente duttili; figura 5.
- Per gli altri perni, invece, la superficie è formata interamente da pianetti di quasi clivaggio, morfologia tipica di rotture per sovraccarico dei materiali poco duttili; figura 6.

Da quanto osservato, quindi, la rottura dei perni è da imputare ad un fenomeno di fatica.

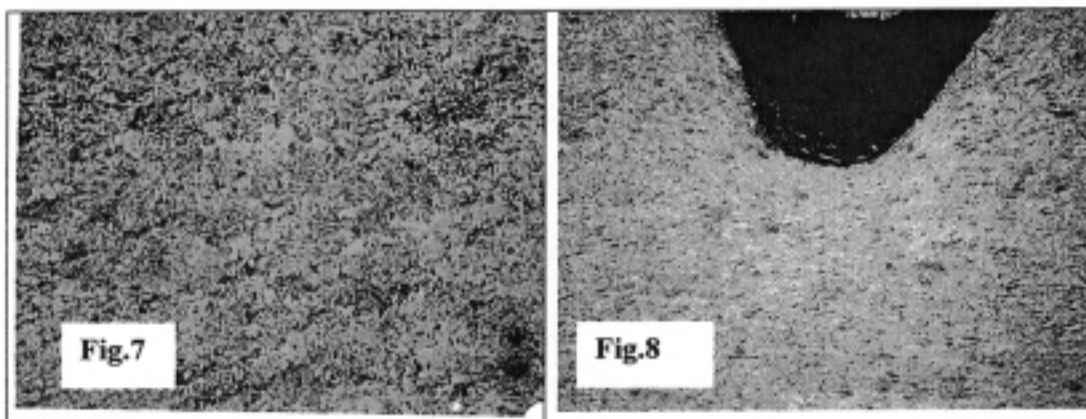
- una rottura duttile nella zona S dovuta all'alta tenacità del materiale;
- una maggior durezza in superficie dovuta alla deformazione plastica subita dallo stesso.

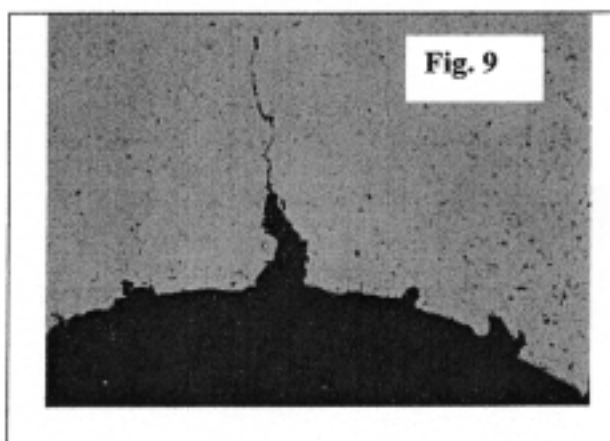
Inoltre, su questo perno, in corrispondenza dei filetti più interni della zona filettata lato mozzo, sono state riscontrate una serie di crinature serrate e ad andamento approssimativamente rettilineo, morfologia tipica di crinature propagate per fatica; figura 9.

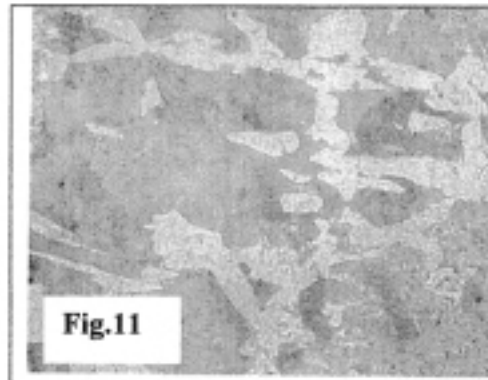
Hanno una microstruttura formata da ferrite e da numerosi grani di perlite di grandi dimensioni; figura 11, questa struttura rende il materiale poco tenace; caratteristica che giustifica la morfologia di rottura quasi fragile riscontrata nelle rispettive zone S.

Anche in questo caso, per i perni n° 2 e n° 3, come nel caso precedente si sono rinvenute crinature di fatica in corrispondenza della filettatura lato mozzo; figura9.

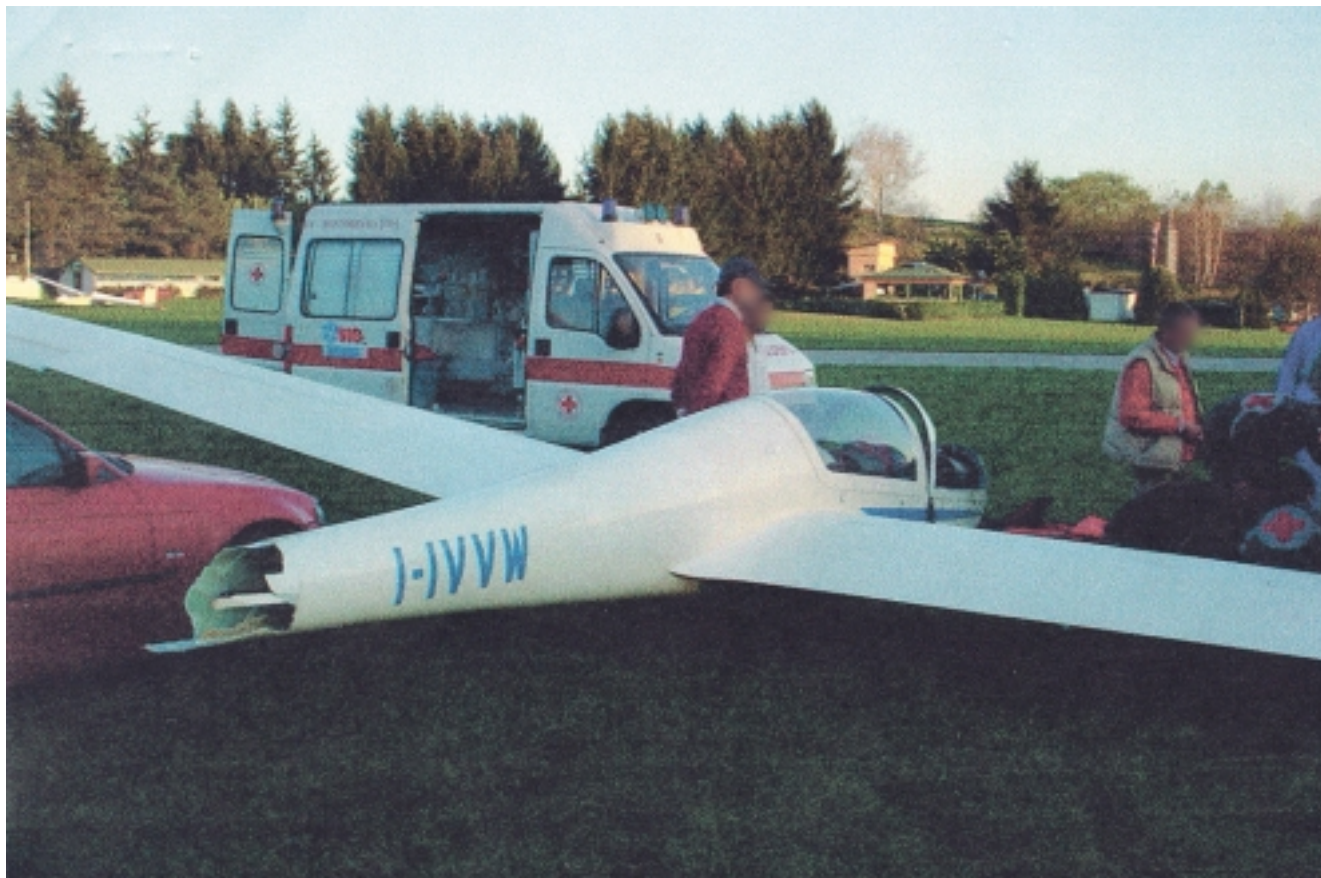
Foto 1

Aliante incidentato circondato dal personale di soccorso. Si evidenzia il distacco totale degli impennaggi

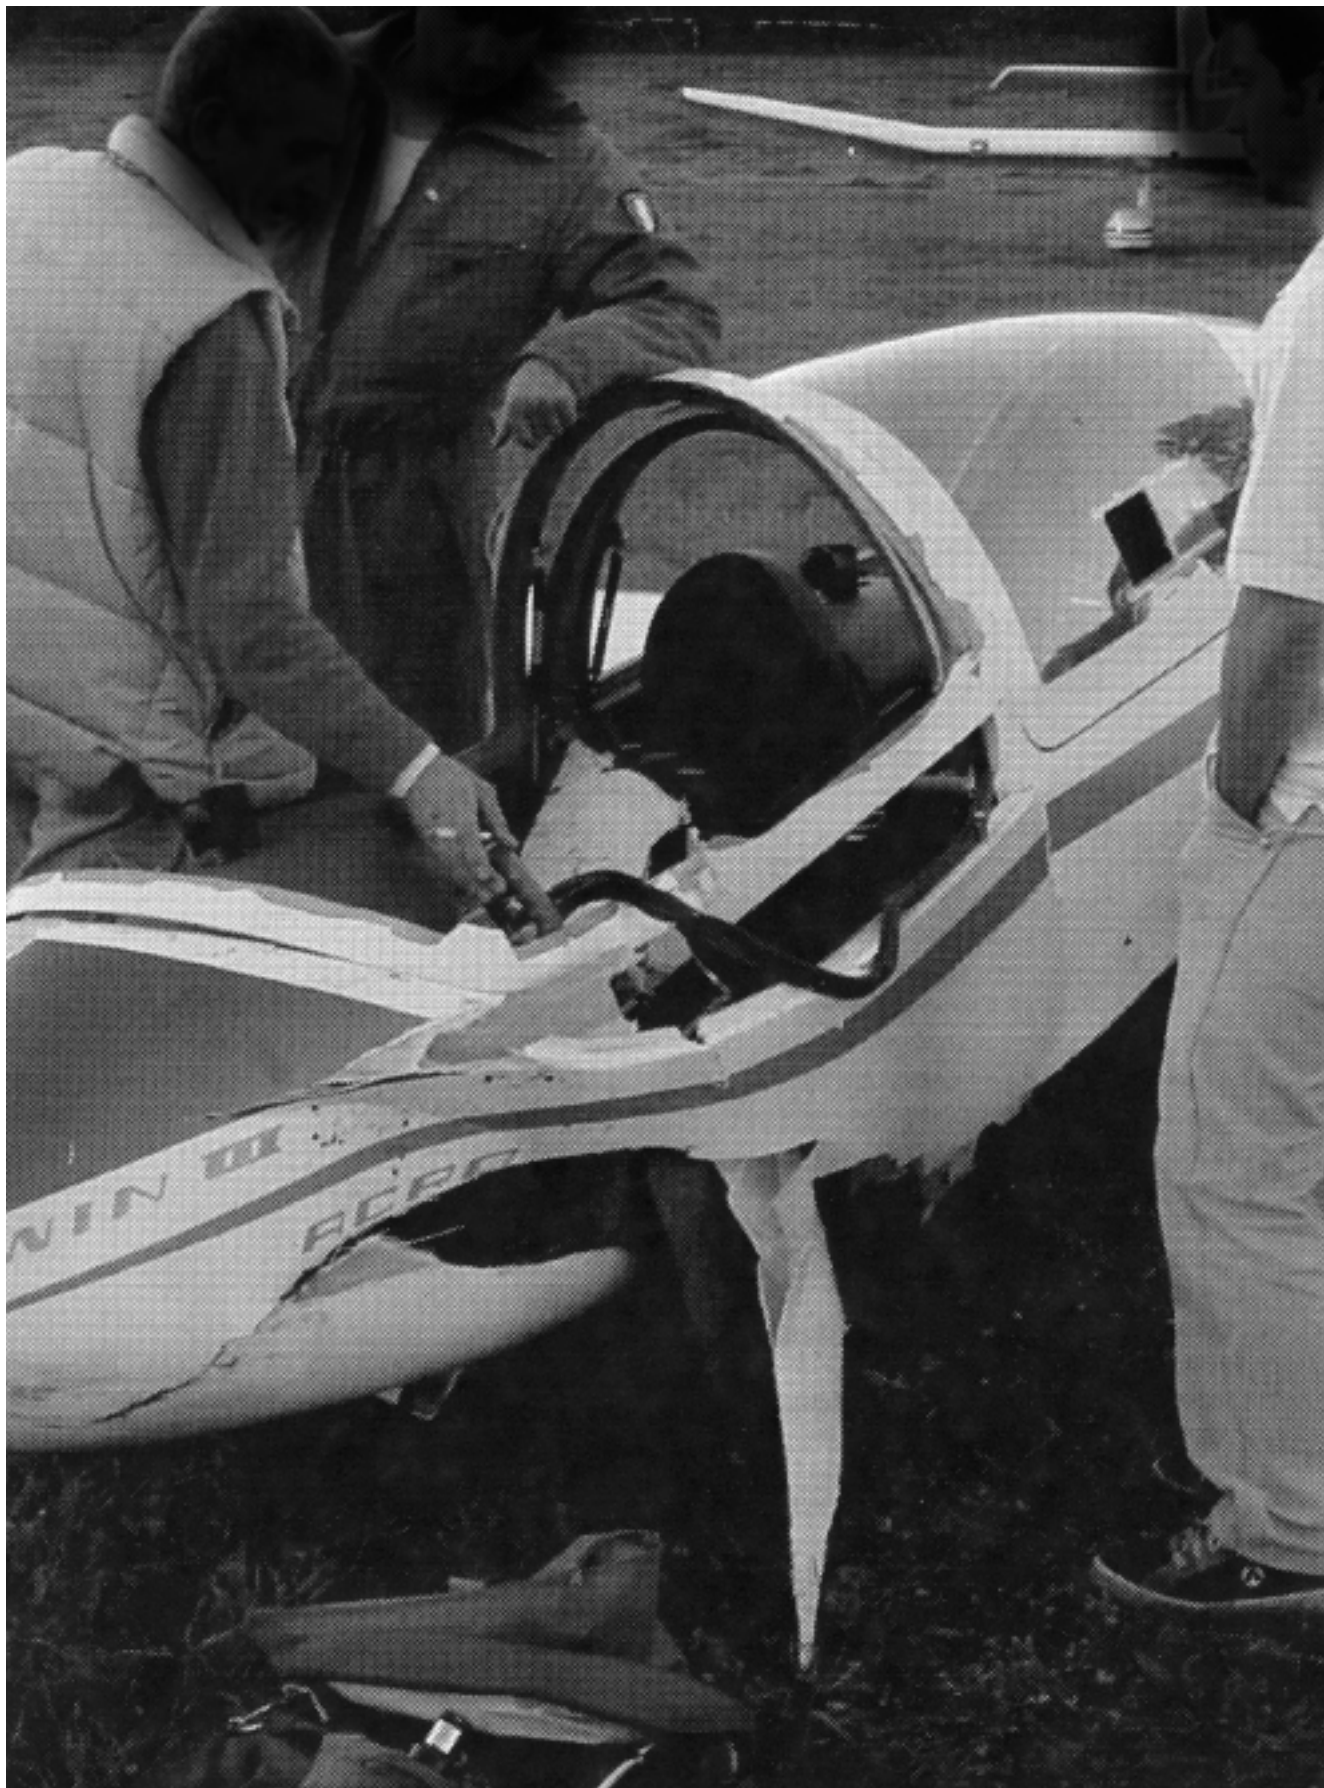
Foto 2

Danni riportati dalla cabina di pilotaggio

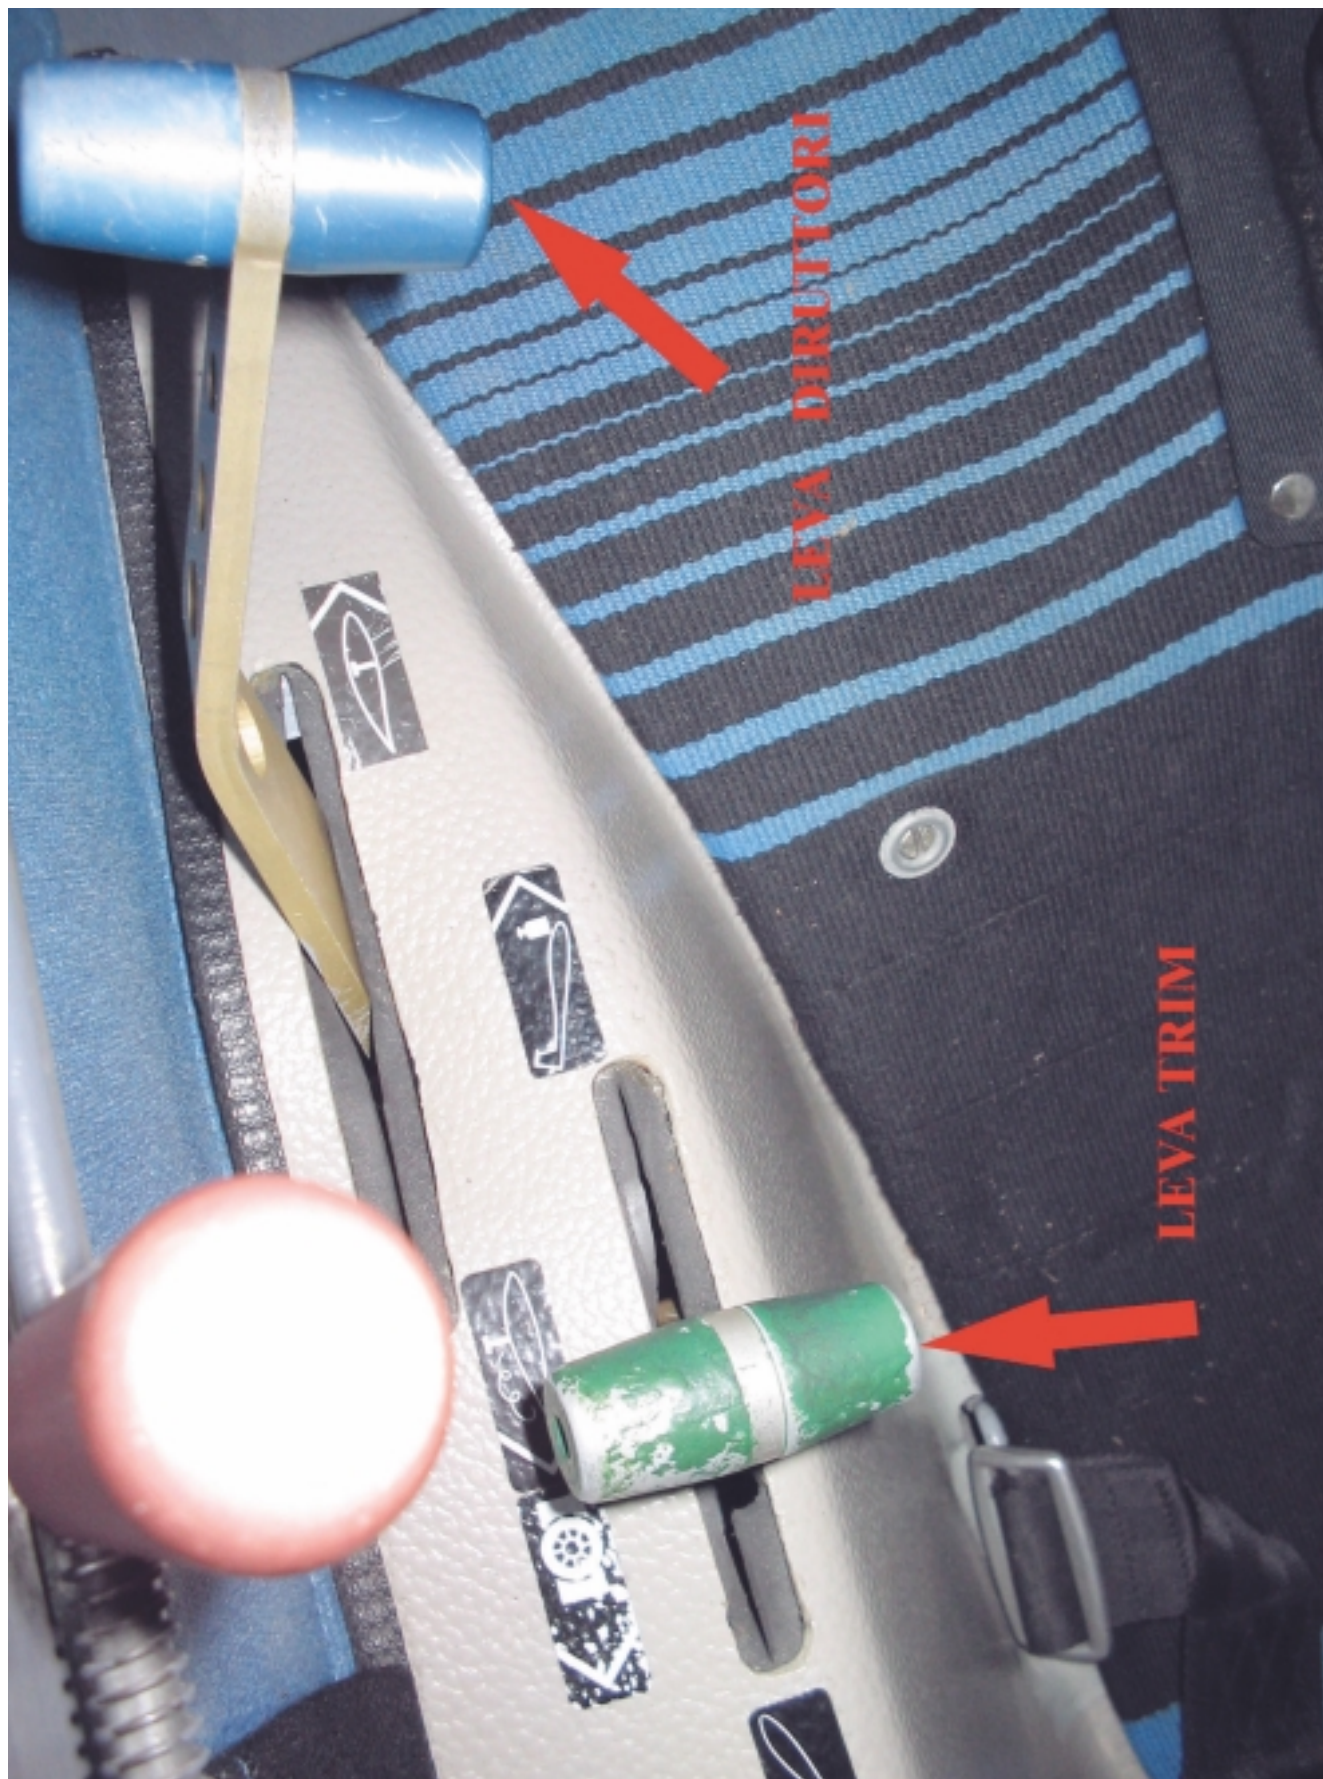
Foto 3

Particolare leve diruttori e trim
