## **RELAZIONE D'INCHIESTA**

### **INCIDENTE OCCORSO ALL'AEROMOBILE**

**Cessna 172, marche I-AMCB**

**26 aprile 2003**

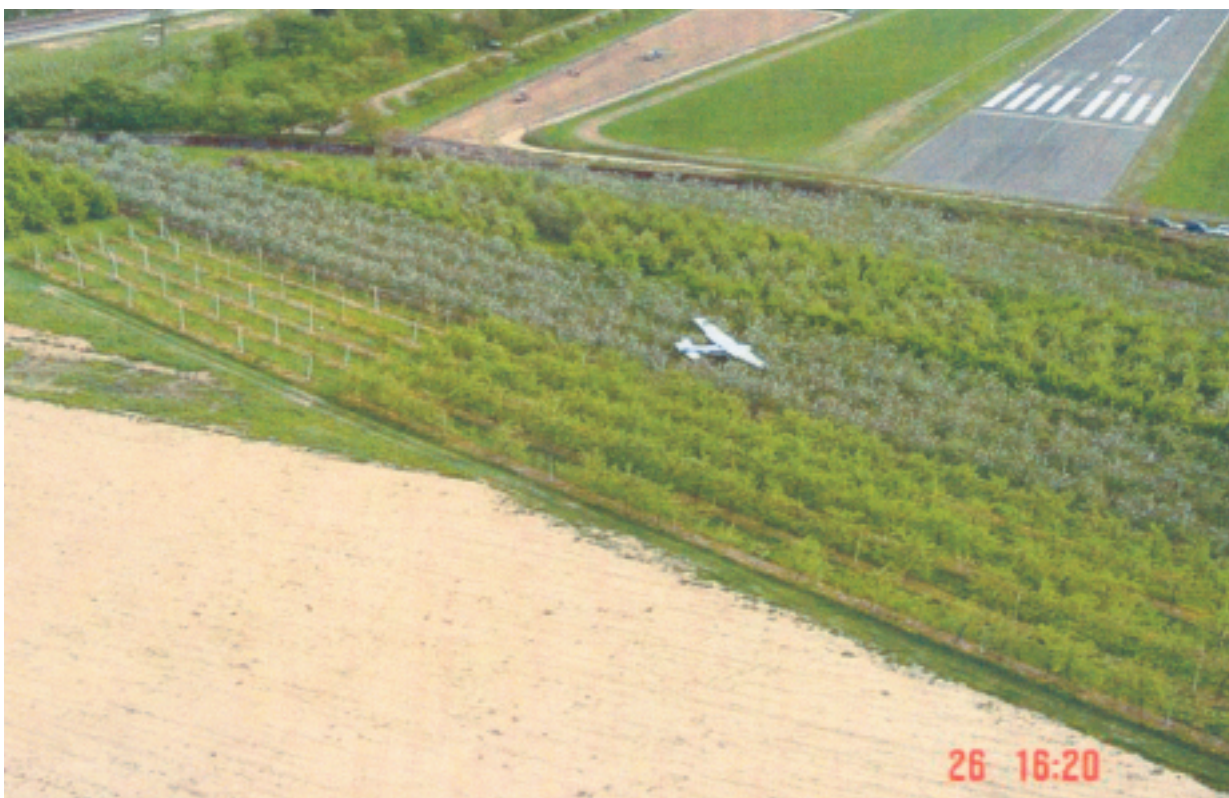
Foto 2

Il velivolo, in corto finale per pista 18, ha impattato contro due alberi posti in un frutteto confinante con il sedime aeroportuale (si veda l'Allegato A) ad una distanza di circa 70 metri dalla soglia pista, sul prolungamento della stessa. Sul luogo dell'incidente non vi sono segni di impatto con il suolo del velivolo: l'impatto è avvenuto contro gli alberi ed i danneggiamenti alla struttura sono dovuti quasi interamente all'impatto contro la vegetazione.

Il relitto subito dopo l'incidente; in alto a destra è visibile la testata pista 18.

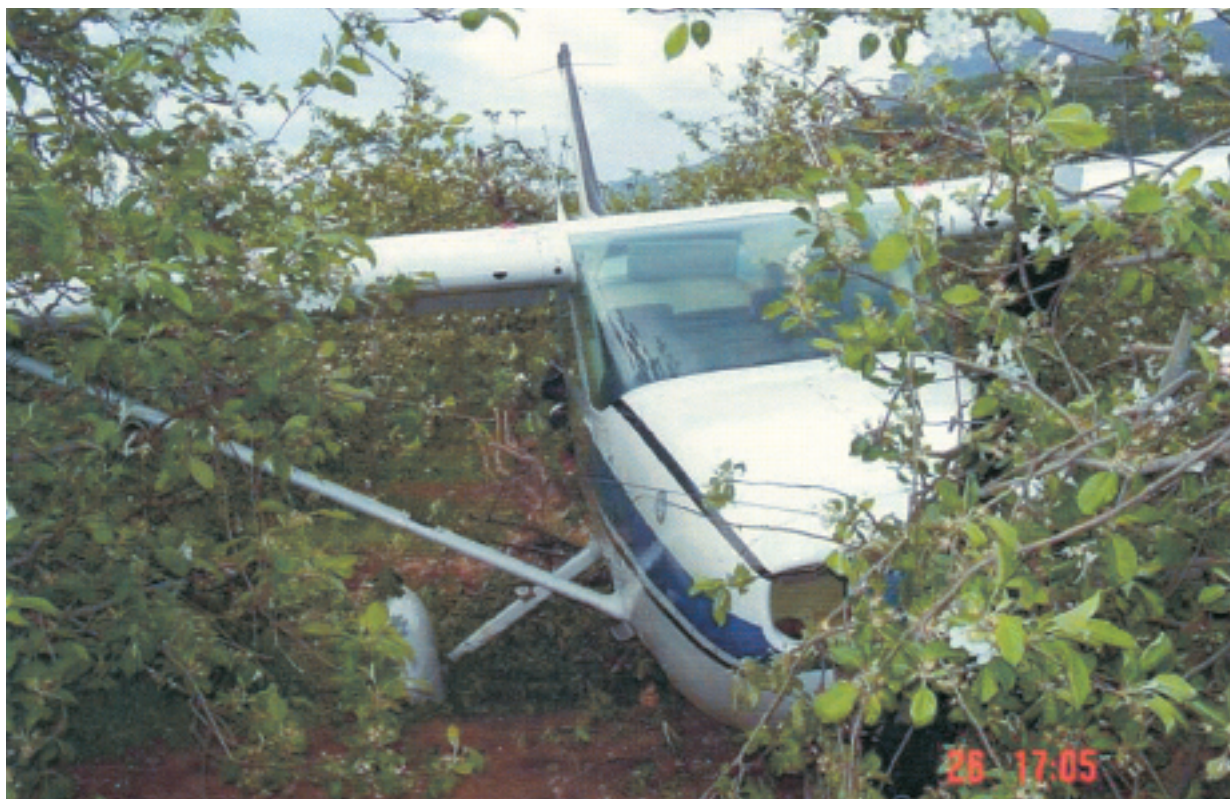
Foto 3

L'aeromobile, dopo l'incidente, presentava i seguenti danni: squarcio nella parte inferiore sinistra della cofanatura del motore e varie ammaccature nella parte superiore; il tubo del castello motore risultava piegato in corrispondenza dello squarcio nella cofanatura.

L'elica presenta una pala intatta e l'altra con una leggera deformazione all'indietro ortogonale al senso di rotazione della pala stessa. La deformazione è stata causata da un leggero urto contro un albero da frutta con elica ferma e con velivolo a bassa velocità. Non risultano visibili danneggiamenti dovuti a sollecitazioni torsionali. Tali evidenze indicano che al momento dell'impatto il motore non erogava potenza.

Fotografie dell'aeromobile dopo l'incidente.

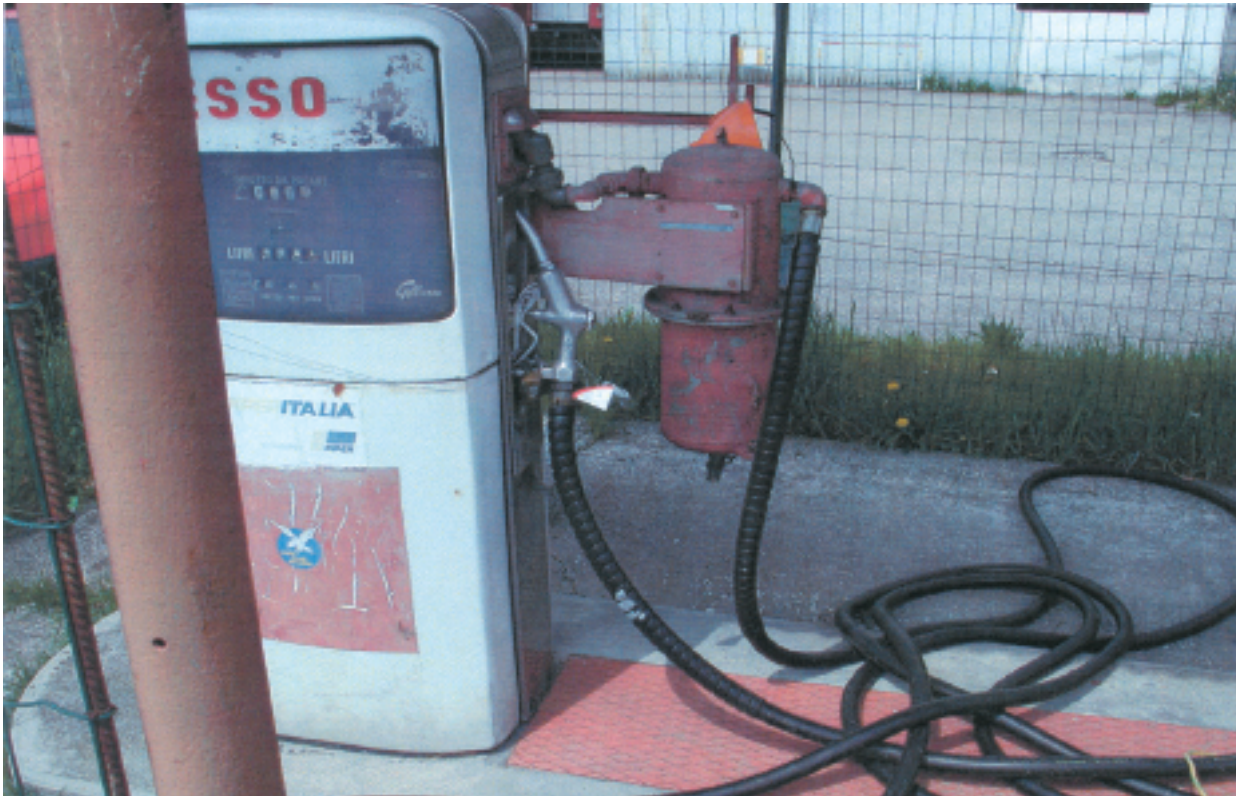
Foto 5

Presso l'aeroporto di Belluno, da cui era partito l'aeromobile il giorno dell'incidente, vi è un distributore di benzina avio. Il giorno 16 aprile 2003, a seguito di un'ispezione condotta il giorno precedente, veniva posto sotto sequestro dalla Guardia di Finanza il deposito di oli minerali costituito da una cisterna interrata collegata ad un erogatore automatico dotato di contalitri marchiato Esso. Il sequestro avveniva in quanto, durante l'ispezione della Guardia di Finanza, erano state riscontrate violazioni in materia di normativa antincendio e di denuncia di distributore automatico di carburante per uso privato. Dal 16 aprile non vi era quindi disponibilità di carburante presso l'aeroporto di Belluno. Per questo motivo gli aeromobili di base a Belluno in quel periodo si recavano presso altri aeroporti per effettuare il rifornimento di carburante.

Il distributore di carburante dell'aeroporto di Belluno posto sotto sequestro.

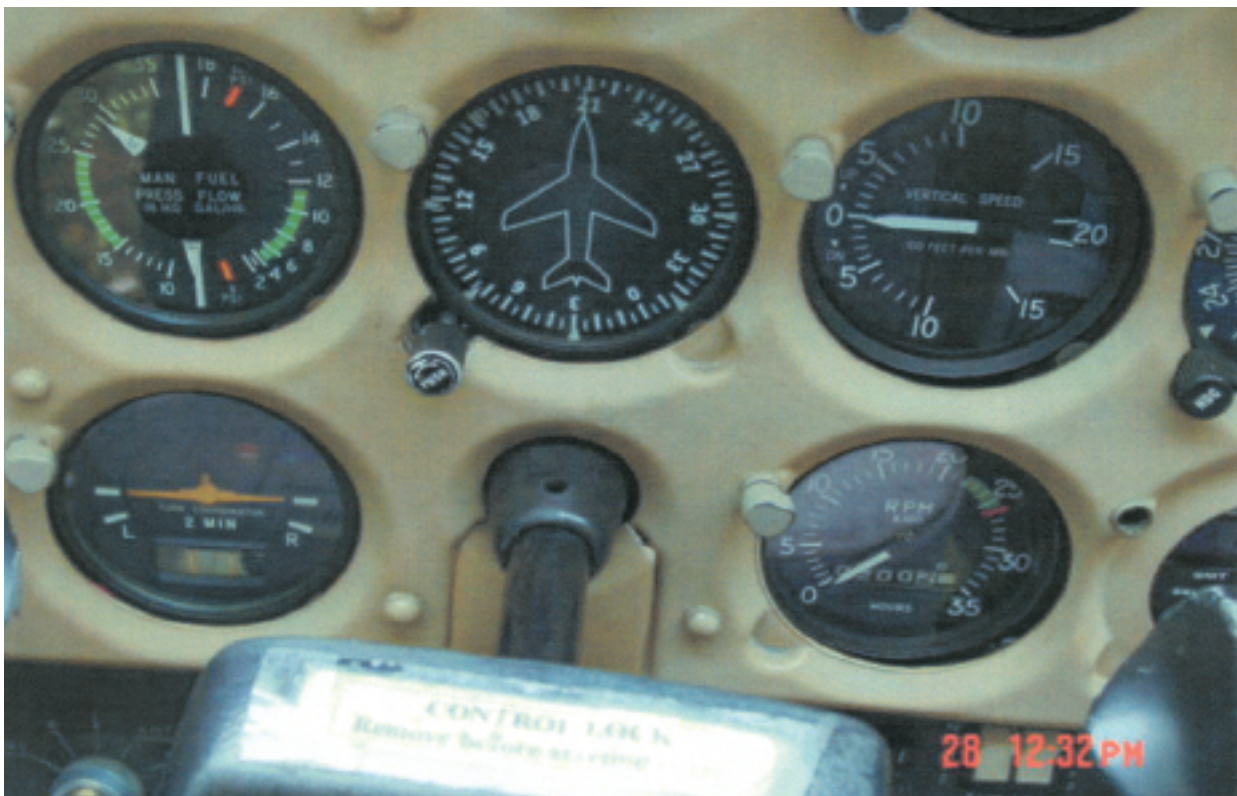
Foto 6

Il contaore del motore, subito dopo l'impatto, riportava la seguente indicazione: 200,2 (si veda l'Allegato A).

Il contaore del motore indicava, subito dopo l'impatto, il valore 200,2. Al termine dell'ultimo volo effettuato dall'aeromobile I-AMCB prima dell'incidente il contaore indicava il valore 199,5: i sette scatti decimali indicano che il tempo di funzionamento del motore è stato pari a circa 42 minuti.

Il contatore del motore indica, subito dopo l'impatto, il valore di 200,2.
