# **RELAZIONE D'INCHIESTA**

**INCIDENTE**  
**occorso all'aeromobile**  
**FR 172J marche di identificazione D-EDQL,**  
**in località Passo Ombretta, Comune di Pozza di Fassa (TN)**  
**17 agosto 2013**

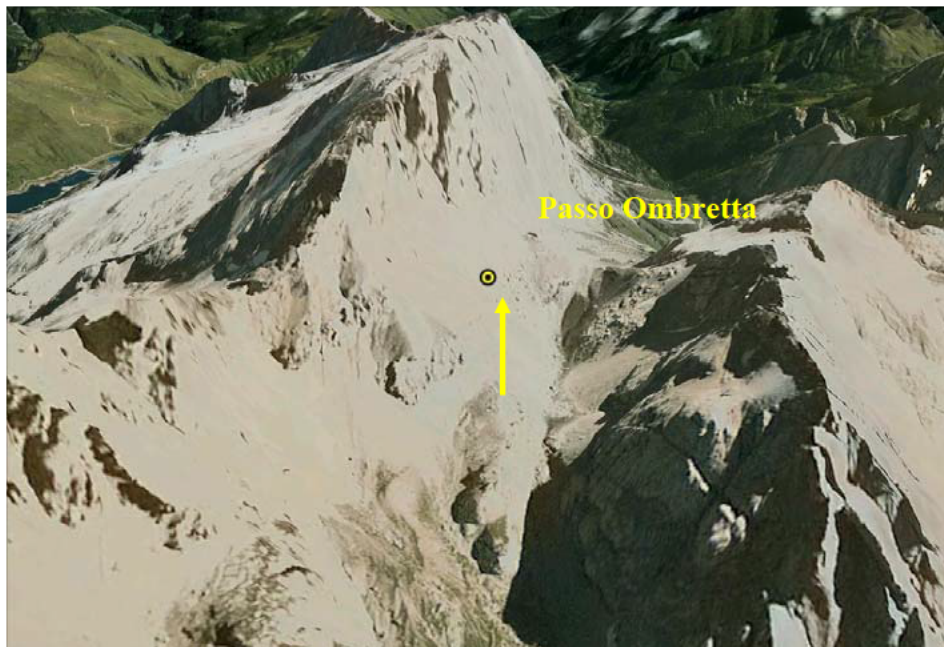
Alle 13.50 circa l'aeromobile impattava il suolo su di un ghiaione situato ai piedi della parete Sudovest della Marmolada, nei pressi del Passo Ombretta (figura 1).

Figura 1: indicato dalla freccia il punto di impatto.

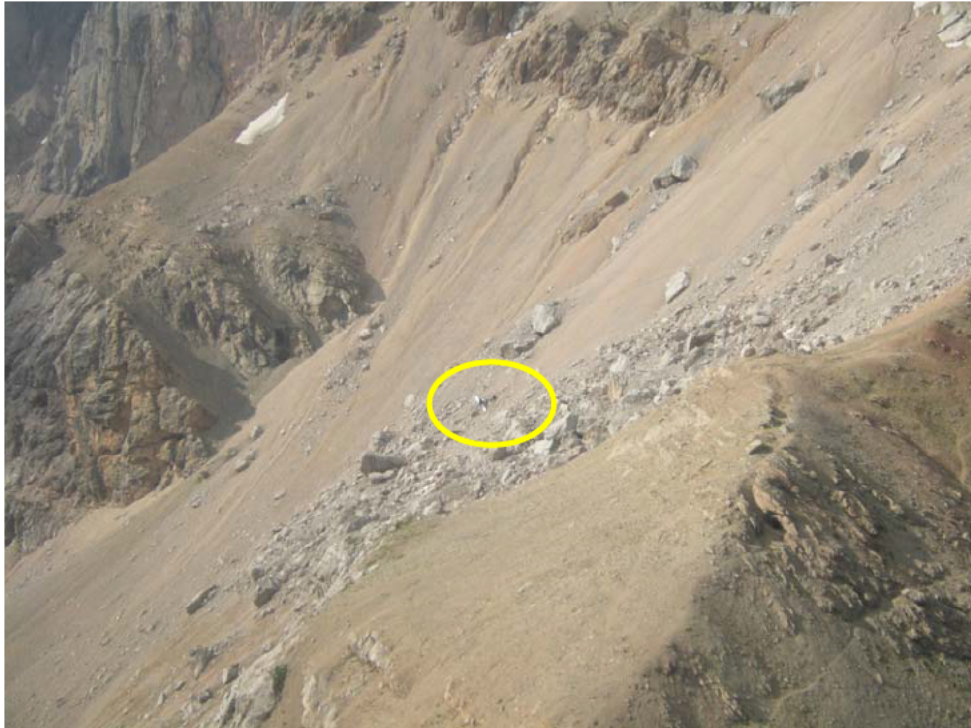
I quattro occupanti del velivolo perdevano la vita, mentre l'aeromobile andava distrutto a seguito dell'urto e dell'incendio divampato immediatamente dopo (foto 1 e 2).

Foto 1: il relitto del velivolo nel luogo dell'incidente.

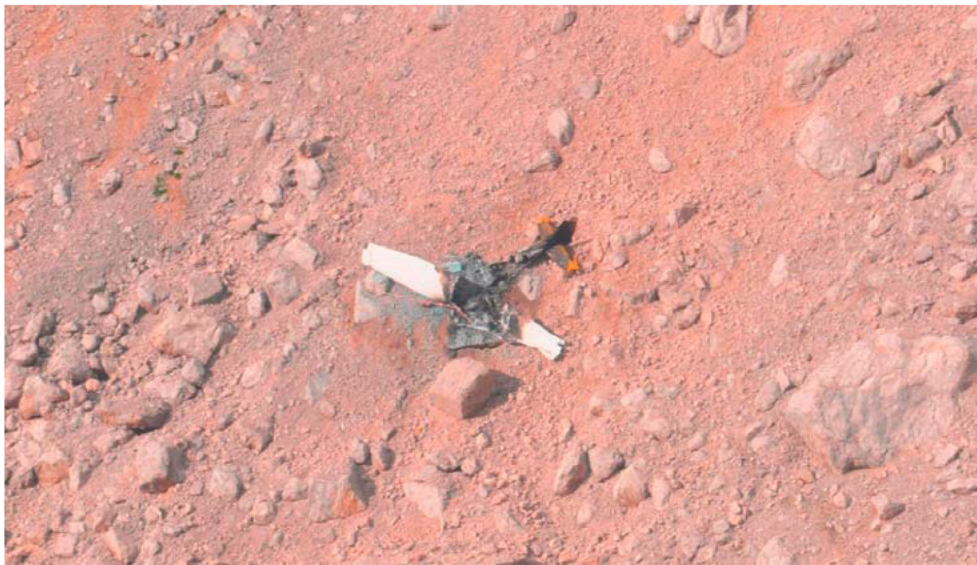
Foto 2: primo piano del relitto.

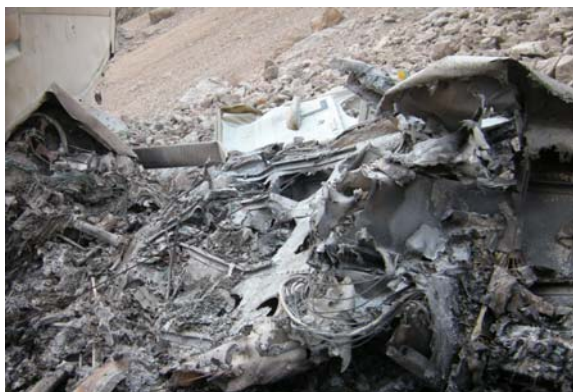
La parte centrale del velivolo era completamente distrutta dall'incendio (foto 4). Quest'ultimo ha investito tutto l'aeromobile, estendendosi posteriormente fino ai piani di coda (foto 5).

Foto 4: parte centrale del relitto.

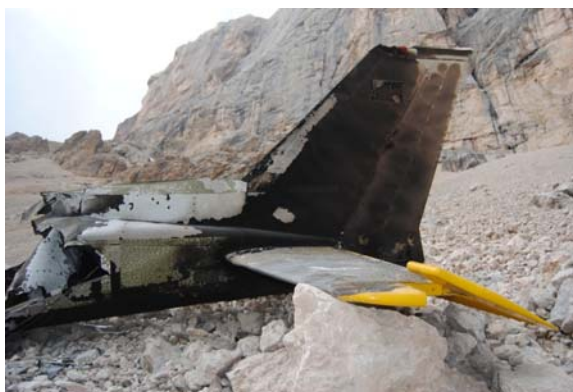
Foto 5: piani di coda.

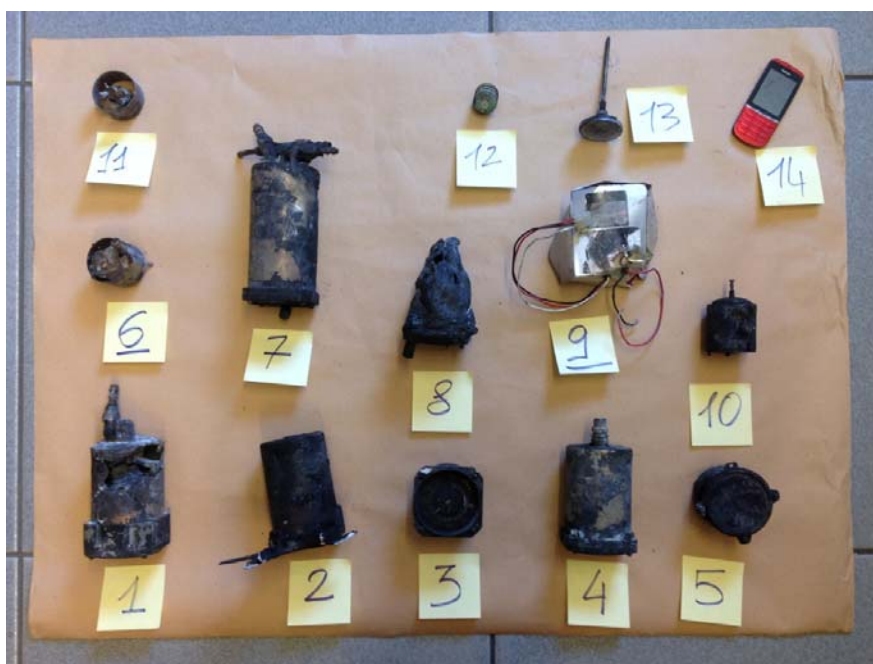
Dell'abitacolo e delle parti interne del velivolo è restato ben poco; diversi strumenti di bordo si trovavano all'esterno della fusoliera ed erano stati intaccati dal fuoco (foto 6). Oltre agli strumenti in questione sono stati anche rinvenuti alcuni componenti del velivolo e un telefono cellulare.

Foto 6: reperti rinvenuti in prossimità del relitto.

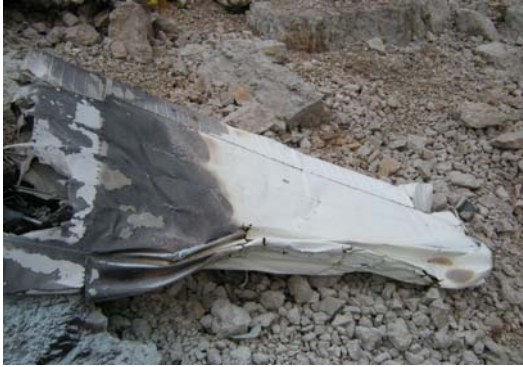
La semiala sinistra (foto 7) presentava danni maggiori della destra, causati dall'impatto al suolo e dall'incendio; la semiala destra era in posizione ruotata lungo il suo asse rispetto la semiala sinistra, con il bordo di uscita rivolto di circa 30° verso l'alto (foto 8). Su entrambe le semiali sono stati riscontrati i flap in posizione "up".

Foto 7: semiala sinistra.

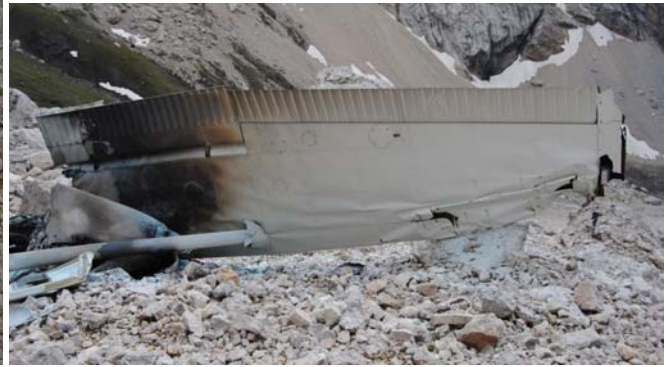
Foto 8: semiala destra.

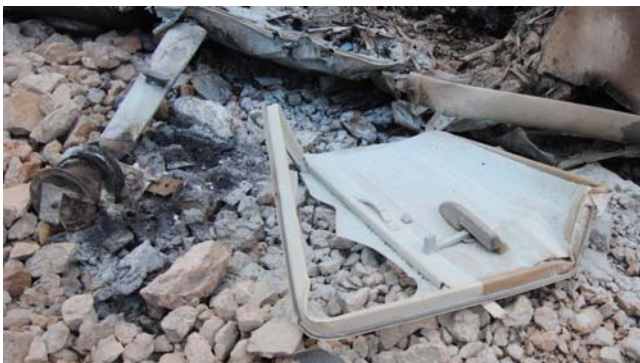
Il carrello principale era ancora parzialmente connesso alla fusoliera e presentava segni evidenti di incendio (foto 9); il ruotino anteriore, separato dalla gamba di forza, si trovava invece sotto la semiala sinistra (foto 10), in una zona non aggredita dal fuoco e appariva risparmiato dall'incendio. Lo sportello destro dell'abitacolo era adagiato accanto alla fusoliera, sul lato destro e non presentava segni evidenti del fuoco (foto 9).

Foto 9: carrello principale e sportello destro.

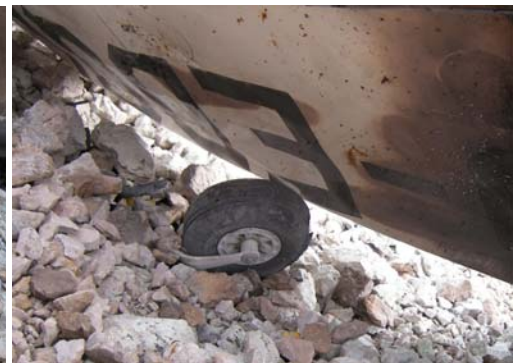
Foto 10: ruotino anteriore.

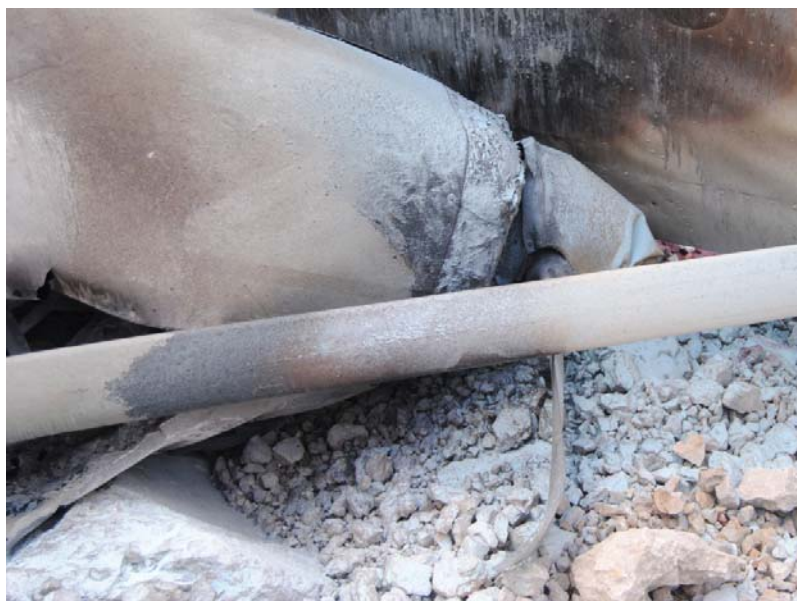
Il complessivo elica-motore era coperto dai rottami; erano comunque visibili l'ogiva e una delle due pale dell'elica (foto 11). In particolare, l'ogiva presentava profonde ammaccature, mentre la pala dell'elica mostrava deformazioni, abrasioni e scalfitture.

Foto 11: ogiva e pala dell'elica.
