# **RELAZIONE D'INCHIESTA**

**INCIDENTE**  
**occorso all'elicottero**  
**AW139 marche di identificazione EC-KJT,**  
**in località Monte Cefalone, Lucoli (AQ),**  
**24 gennaio 2017**

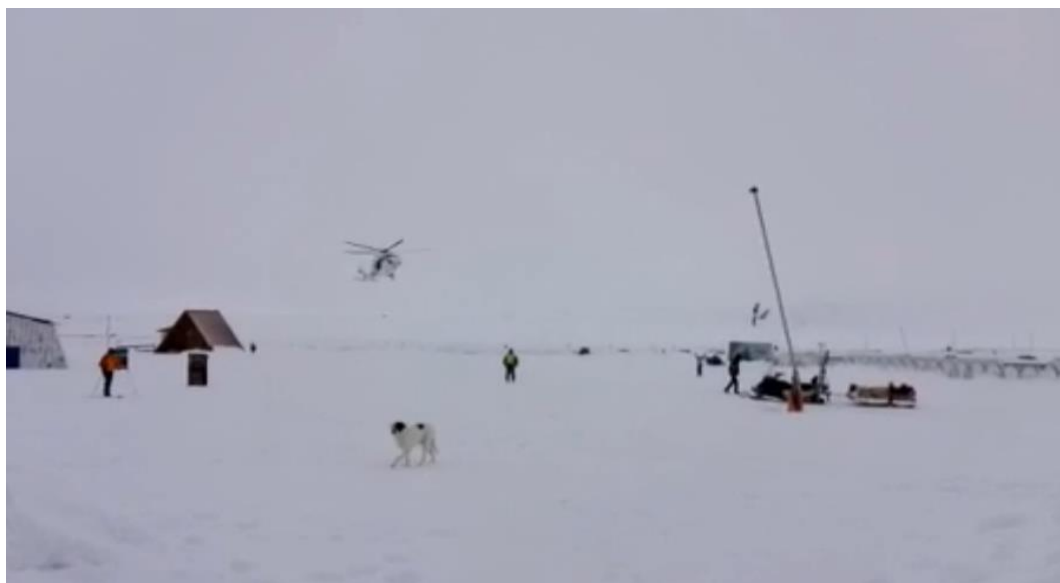
Le condizioni meteorologiche presenti presso gli impianti sciistici di Campo Felice erano caratterizzate da una visibilità di alcune centinaia di metri, così come si evince sia dai fotogrammi che seguono, estratti da filmati relativi all'atterraggio dell'elicottero EC-KJT, sia dalla intervista con il medico che era ivi presente.

Foto 13: condizioni di visibilità a Campo Felice all'atterraggio dell'AW139 EC-KJT.

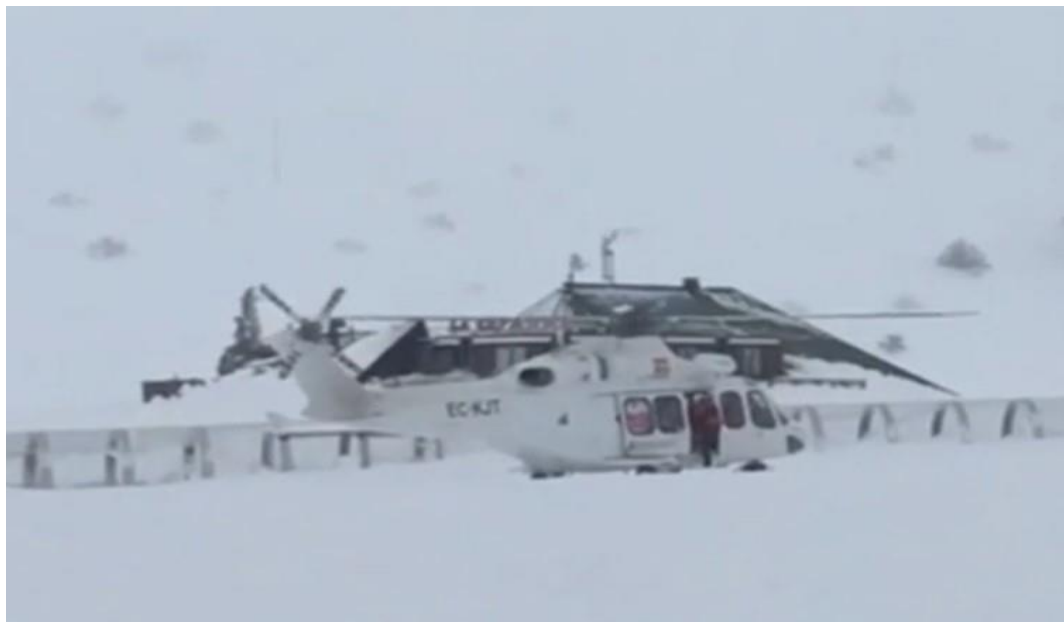
Foto 14: condizioni di visibilità a Campo Felice al decollo dell'AW139 EC-KJT.

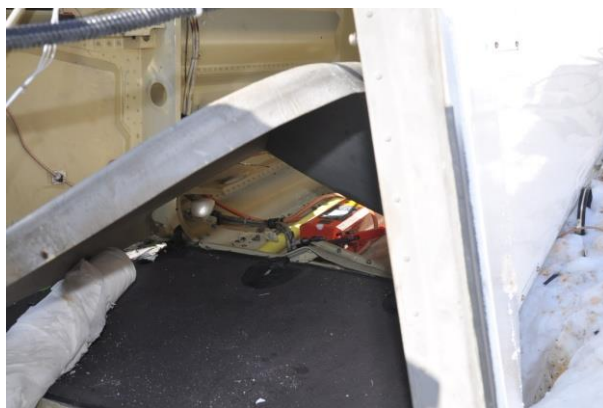
L'apparato è stato rinvenuto all'interno del trave di coda, ancora vincolato alla superficie inferiore del vano.

Foto18: rinvenimento MPFR.

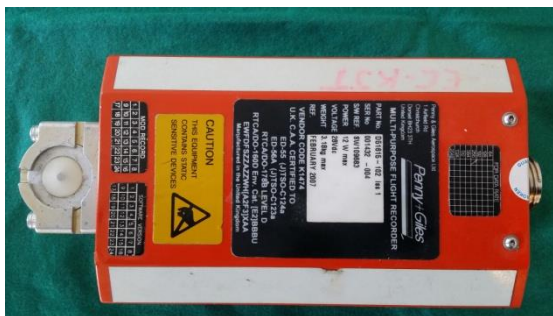
Lo stesso è stato rimosso dal relitto il giorno 25 gennaio 2017 a cura del personale tecnico dell'operatore, posto sotto sequestro dall'Autorità giudiziaria ed affidato, come previsto dal regolamento UE n. 996/2010, al personale dell'ANSV per il suo successivo conferimento ai laboratori di quest'ultima. Successivamente allo smontaggio, venivano riscontrate buone condizioni generali e nessun danno al connettore.

Foto 19: MPFR.

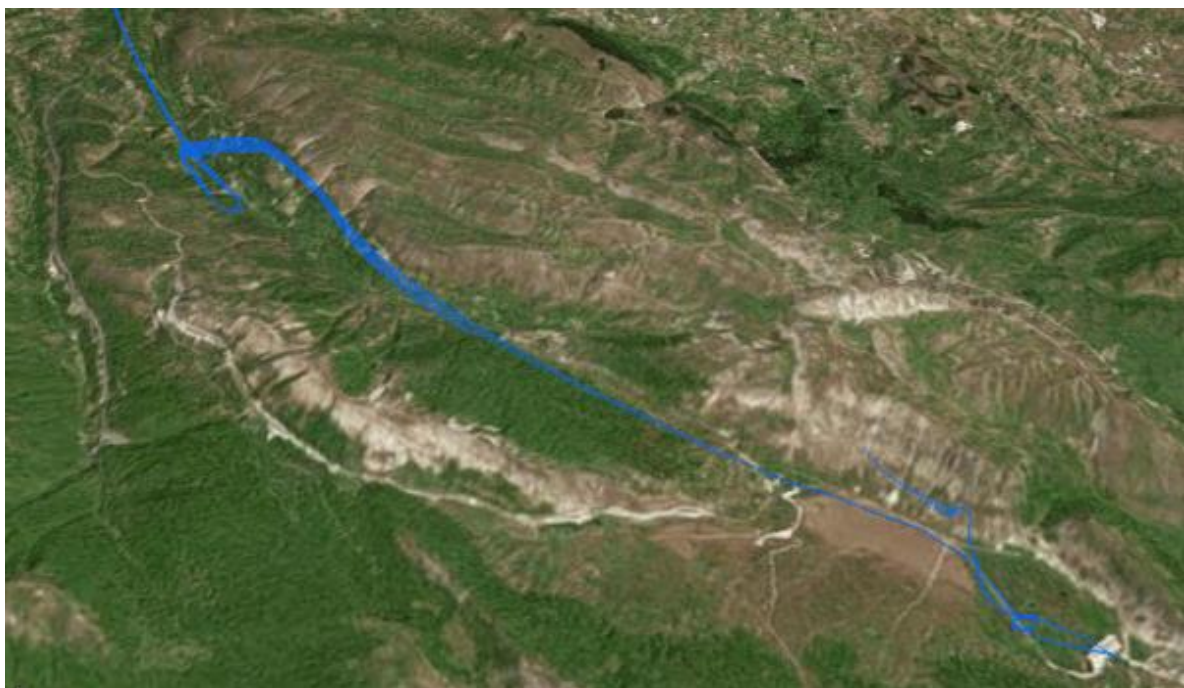
L'immagine che segue riporta il tracciato di volo tenuto dall'elicottero dal suo ingresso nella valle di Lucoli, all'impatto contro il pendio Sud-Ovest del Monte Cefalone.

Figura 17: tracciato del volo dell'EC-KJT

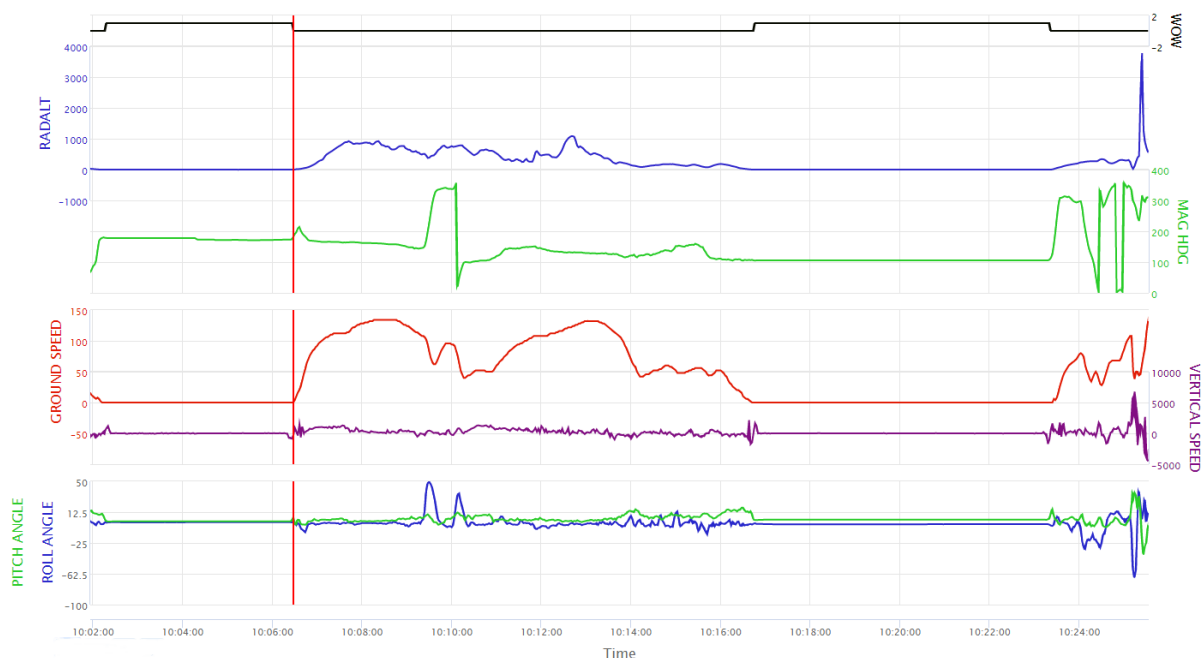
Dal plotting che segue, che prende in considerazione la fase di volo fra il decollo dall'Aquila (linea verticale rossa) all'impatto, si nota come sia la quota radar altimetrica (radalt) sia la velocità si riducano notevolmente dalle 10.13' circa, fino alle 10.16' circa; in questo lasso di tempo l'elicottero passa da quote radalt superiori ai 500 piedi a quote radalt inferiori ai 100 piedi, da velocità di 130 nodi a 50 nodi.

Figura 18: andamento principali parametri dal decollo dall'Aquila Preturo all'impatto.

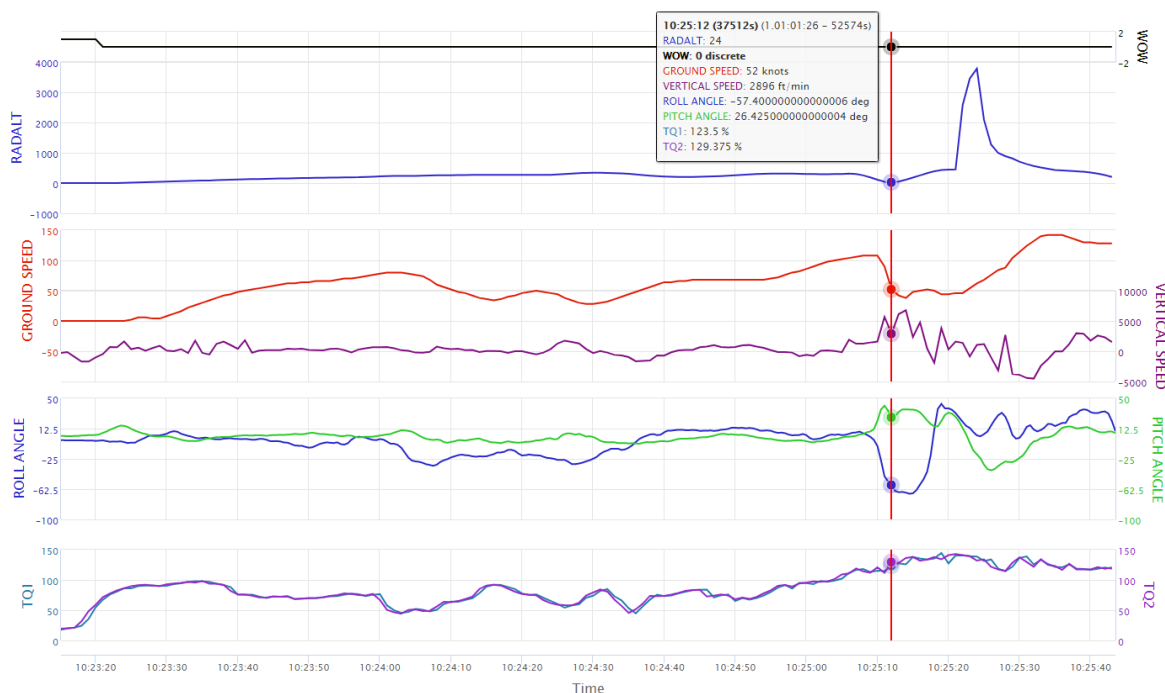
Da questo punto del tracciato, la velocità al suolo aumenta da un minimo di 44 nodi a 142 nodi, con la velocità verticale e gli angoli di *pitch* e *roll* caratterizzati da ampie escursioni; i valori di TQ si mantengono elevatissimi, ben oltre i limiti di torque massimi consentiti per le trasmissioni (100% *Max Continuous*, 110% *Maximum Take Off 5"*, 121% *Transient 5"*).

Figura 19: andamento parametri di volo dal punto di minima separazione dal suolo.

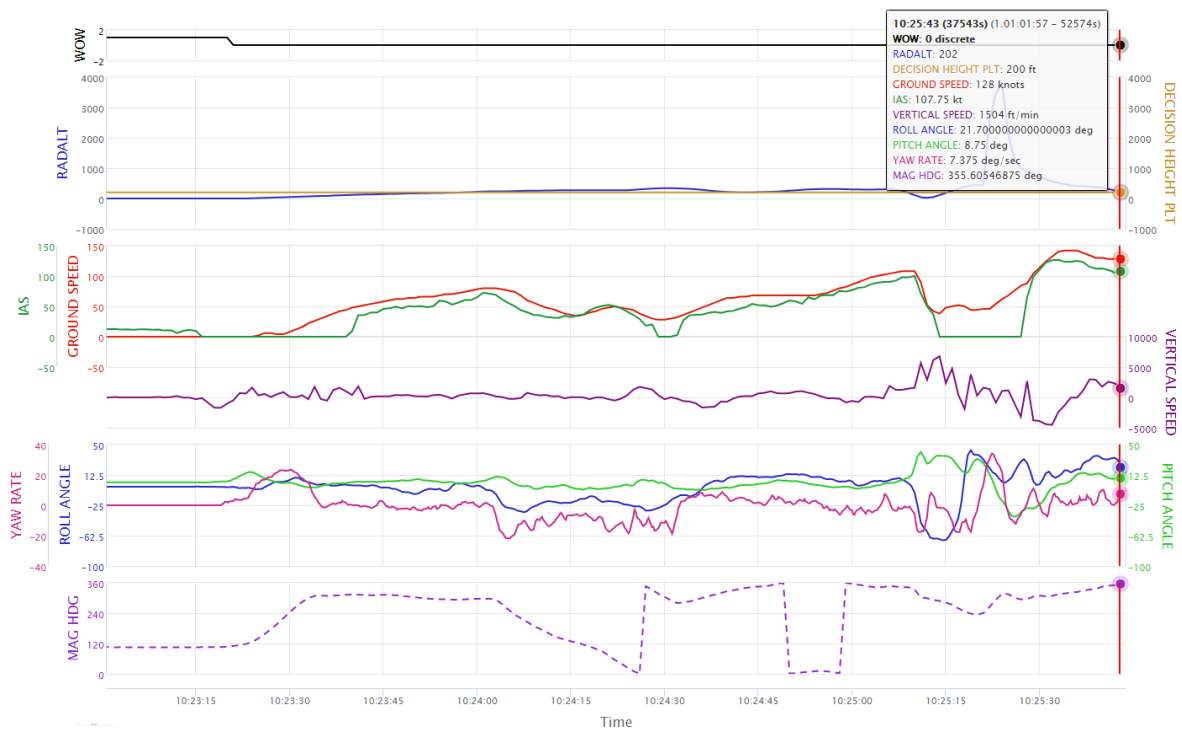
con una frequenza di 2 hertz (ogni 0,5'') ed è presente una ultima registrazione a 10.25'43,5'', con i seguenti valori: *roll angle* di 9,275°, *pitch angle* di 7° up; mentre lo *yaw rate*, registrato con una frequenza di 4 hertz (ogni 0,25'') presenta una ultima registrazione a 10.25'43,75'' con un dato pari a 10°/sec.

Figura 20: ultimi parametri di volo registrati.

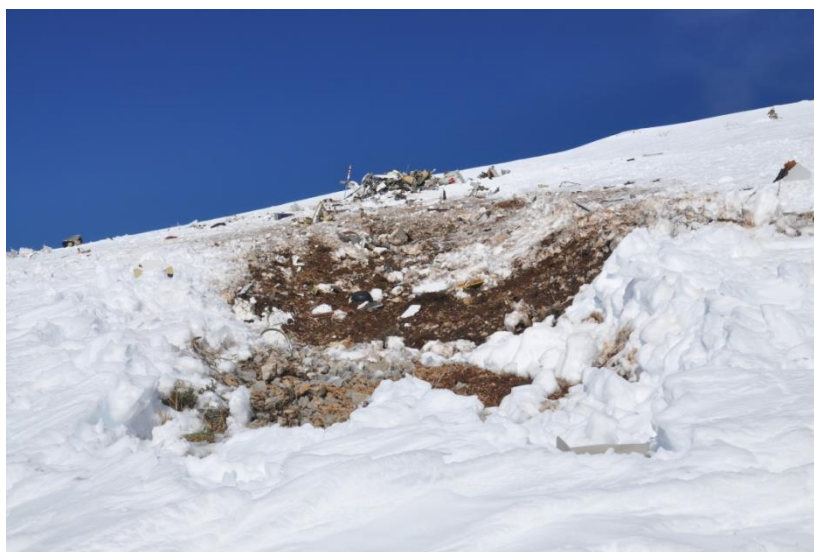
Foto 22: punto di impatto iniziale e traiettoria al suolo.

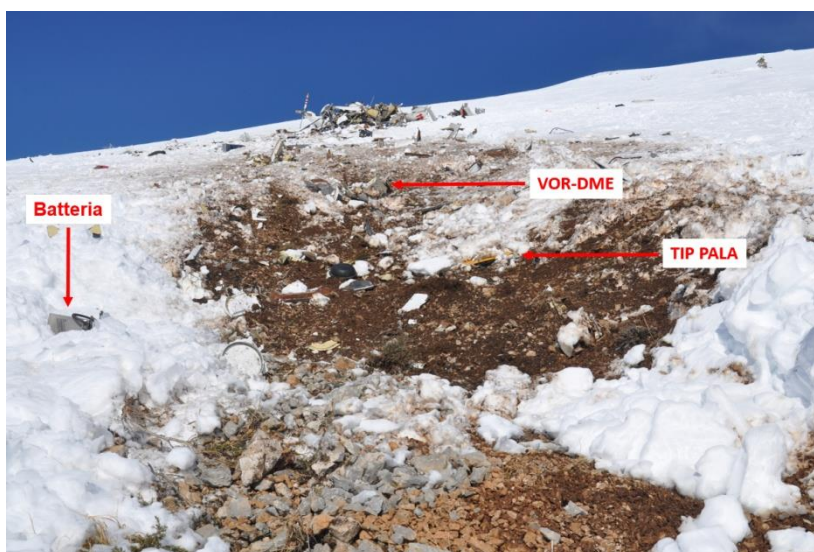
Lungo la traiettoria seguita a terra dall'elicottero successivamente all'impatto iniziale sono presenti particolari strutturali ed apparati, principalmente appartenenti alla parte anteriore dell'elicottero ed installati all'interno del vano avionico dello stesso.

Foto 23: distribuzione rottami zona prossima al punto di impatto iniziale.

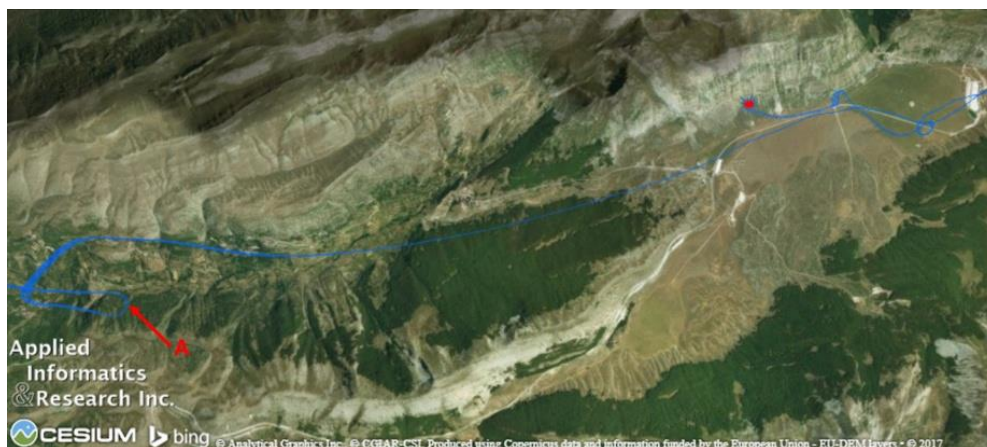
All'interno della valle di Lucoli incontra un primo fronte nuvoloso (punto A, figura 25), il pilota effettua un 360° allo scopo di trovare un varco di visibilità per poter proseguire il volo verso Campo Felice.

Figura 25: primo incontro con formazione nuvolosa.

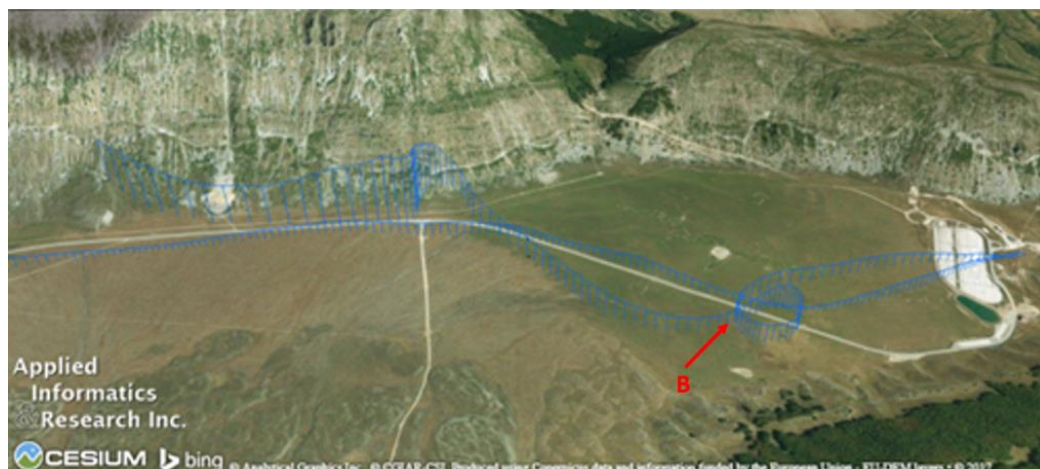
Poco dopo il decollo, il pilota effettua una virata di 360° (punto B, figura 26), per poi proseguire sostanzialmente lungo la SS 696.

Figura 26: perdita riferimento visivo da parte del pilota.

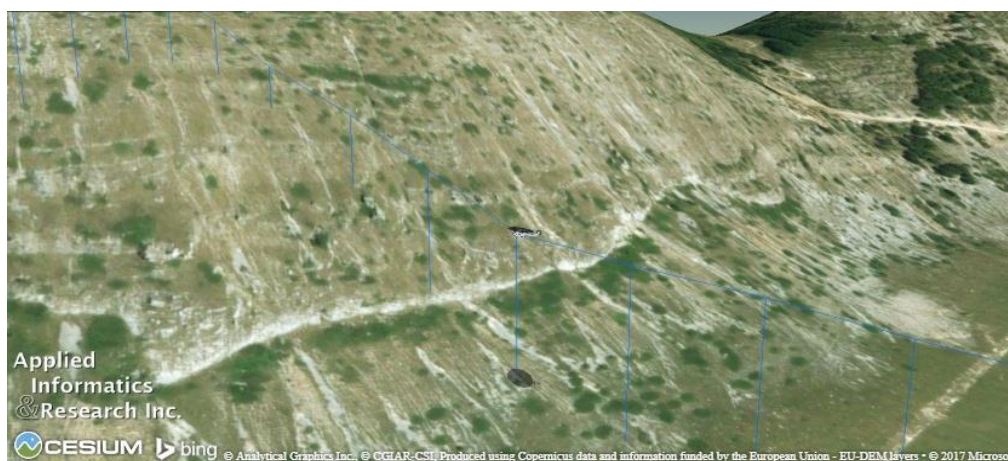
Figura 51: mancato impatto contro il pendio del Monte Cefalone.

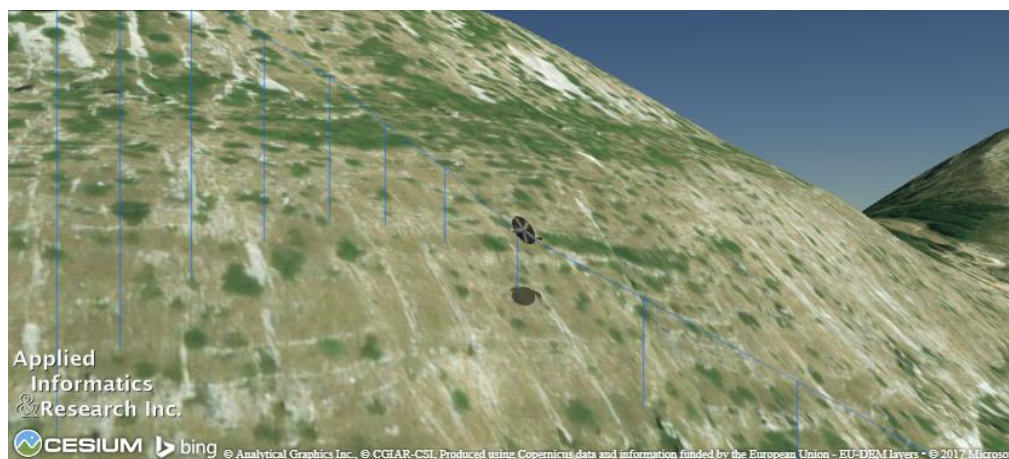
Nei secondi successivi, la decisa richiamata e la virata a sinistra dell'elicottero consentono di evitare l'impatto con il fianco della montagna (quota radalt minima registrata 24 piedi).

Figura 52: punto di minima separazione dal suolo in occasione mancato impatto contro il pendio del Monte Cefalone.

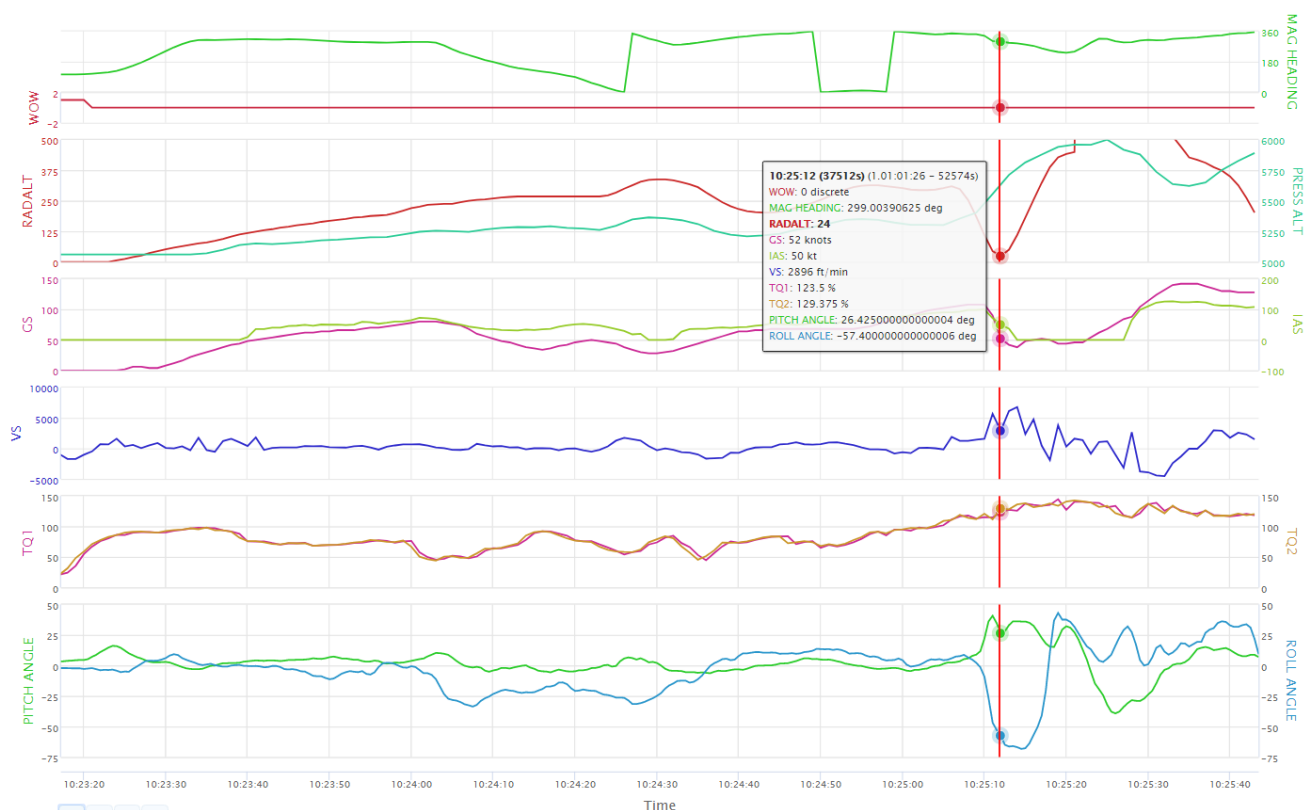
Figura 53: parametri di volo nel punto di minima separazione dal suolo in occasione mancato impatto contro il pendio del Monte Cefalone.

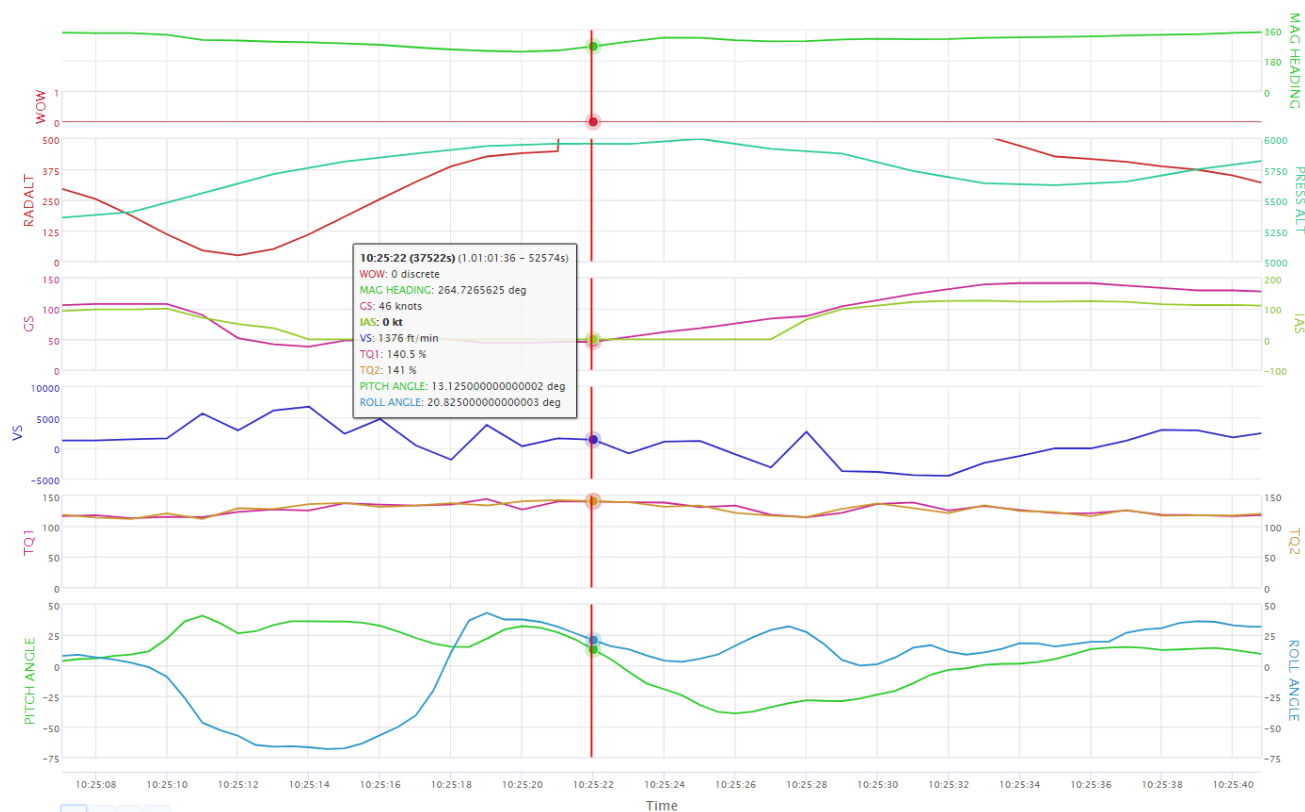
Questi parametri di volo sono decisamente indicativi di una condizione di volo non più sotto pieno controllo da parte del pilota.

Figura 58: principali parametri di volo alle 10.25'22".

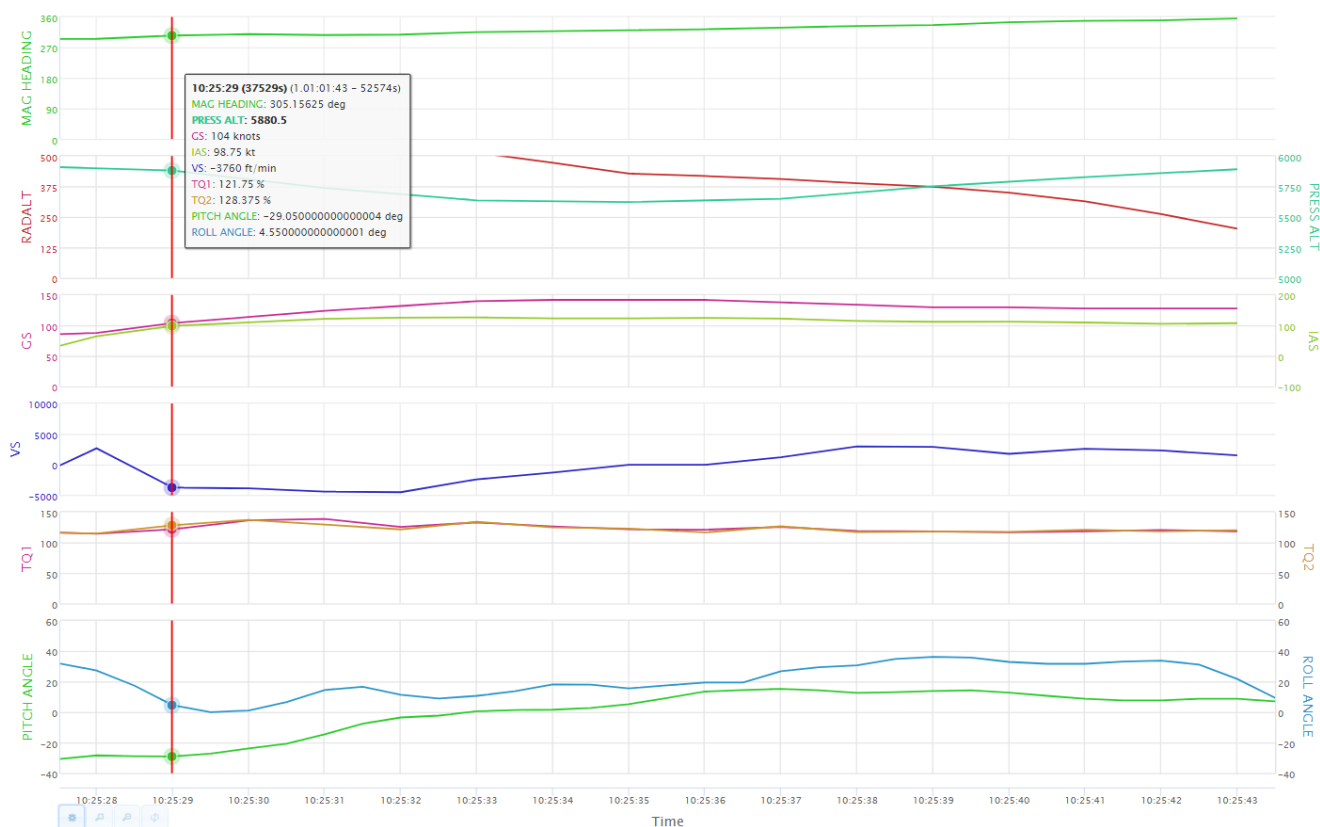
Dal momento in cui il pilota rassicura il tecnico HEMS e l'equipaggio di avere il controllo degli strumenti (alle 10.25'29", linea verticale rossa nel plottaggio successivo), l'elicottero non recupera mai, fino all'impatto contro la montagna, un assetto livellato ed una quota costante, mentre i valori di TQ rimangono elevati e superiori ai limiti consentiti.

Figura 62: dati relativi alle ultime fasi del volo sino all'impatto.
