RELAZIONE D'INCHIESTA

INCIDENTE
occorso all'aeromobile
MA 30 marche F-HDMS,
Paestum (SA),
10 ottobre 2010

aeromobile MA 30 marche F-HDMS

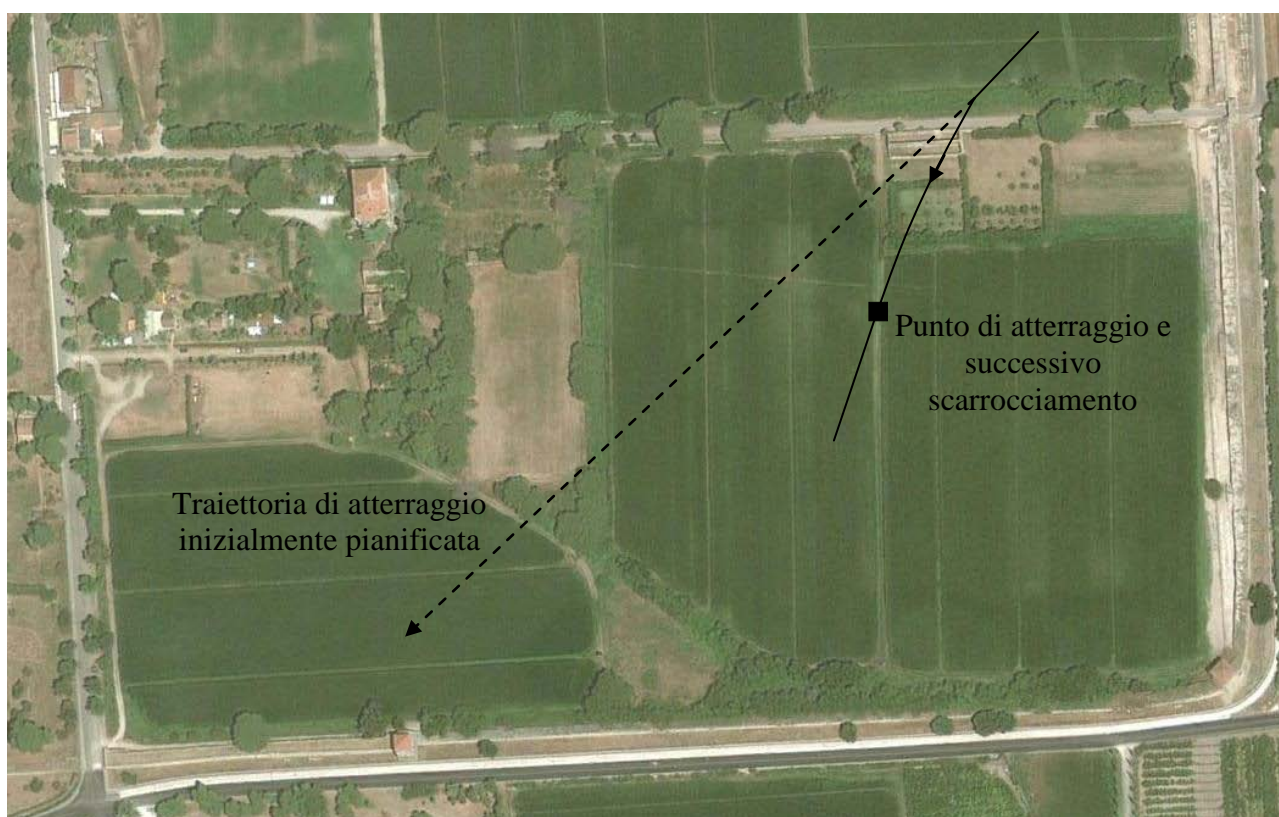
Il volo si svolgeva senza problemi per circa un'ora. Una volta in prossimità dell'area inizialmente prevista per l'atterraggio il pilota, osservando la traiettoria di volo seguita da altri palloni e i dati del proprio GPS, riteneva che fosse intervenuto un mutamento delle condizioni meteorologiche in termini di direzione e di intensità del vento, per cui anticipava l'atterraggio cercando di individuare l'area più idonea per la discesa in

sicurezza del pallone. Il primo impatto della cesta con il suolo avveniva però in maniera violenta; seguivano un secondo impatto ed il trascinarsi del pallone per una ventina di metri sino al completo sgonfiamento del suo involucro.

Figura 2: traiettoria di atterraggio pianificata (----) e traiettoria effettiva (—) seguita dal pallone F-HDMS.
