RELAZIONE D'INCHIESTA

INCIDENTE
occorso all'aeromobile
A320 marche di identificazione G-EZTC,
in località Milano Malpensa,
12 agosto 2013

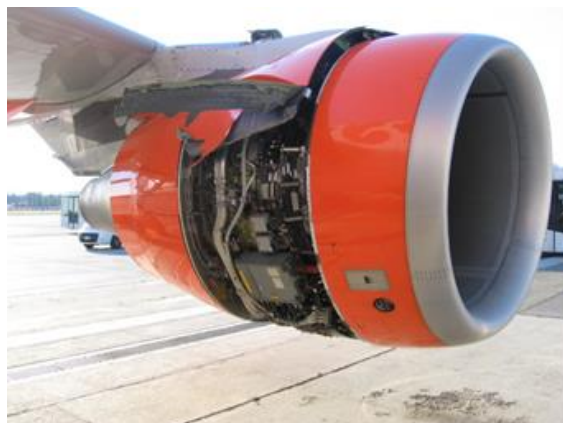
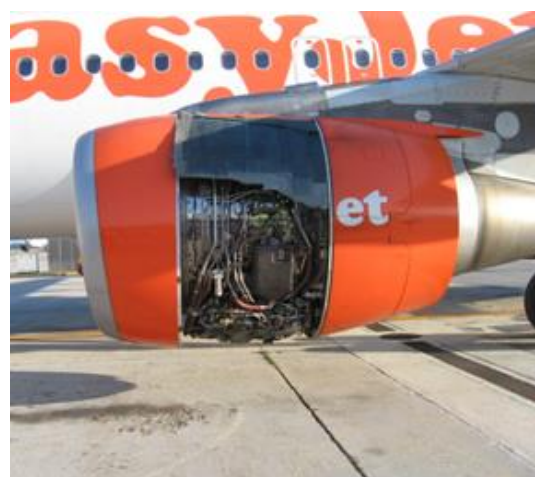
La rottura della cappottatura ha interessato circa i 2/3 delle *inboard* ed *outboard fan cowl door* del motore sinistro.

Foto 1: vista del motore n° 1.

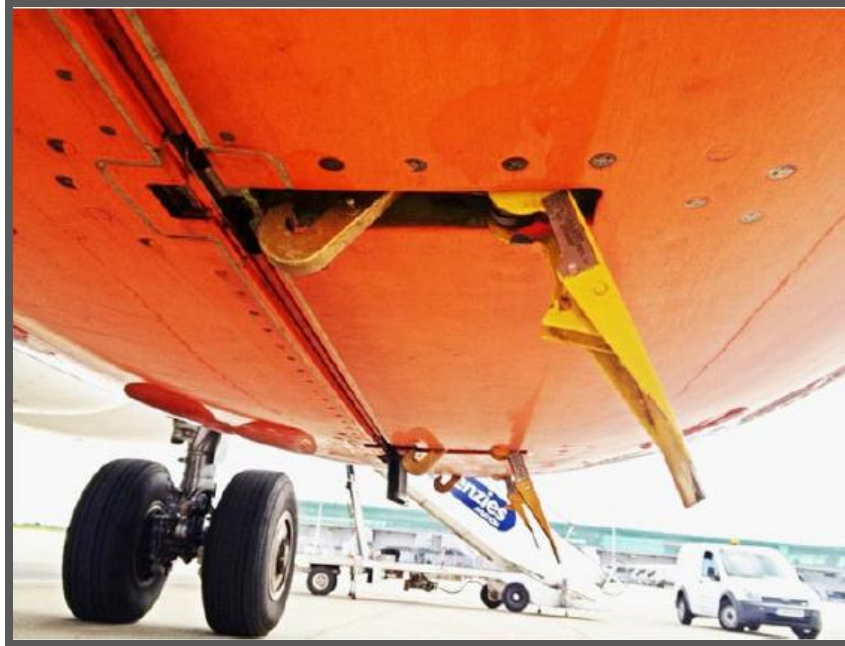
Foto 2: *latch* in posizione aperta (*left fan cowl door*).

I ganci di chiusura si trovano quindi sotto la gondola motore, ad una altezza da terra di circa 50 cm sulla *left fan cowl door*.

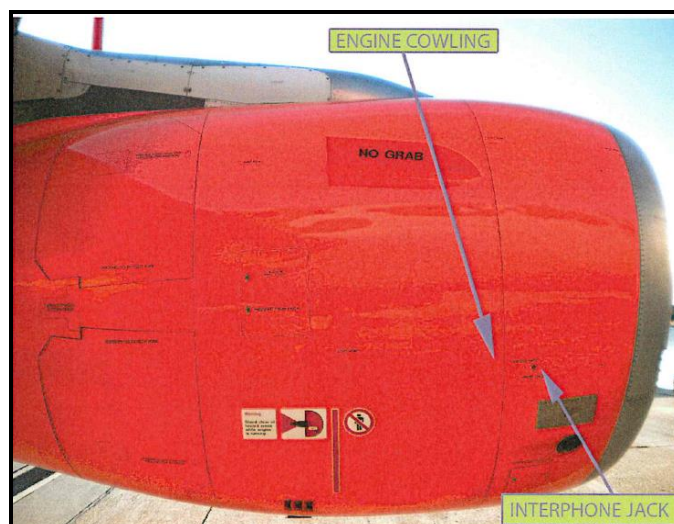
Foto 3: service interphone e fan cowl door.

Procedendo all'intervento veniva riscontrato un cablaggio non correttamente collegato alla presa. Tale cablaggio veniva scollegato dalla presa al fine di eliminare l'interferenza.

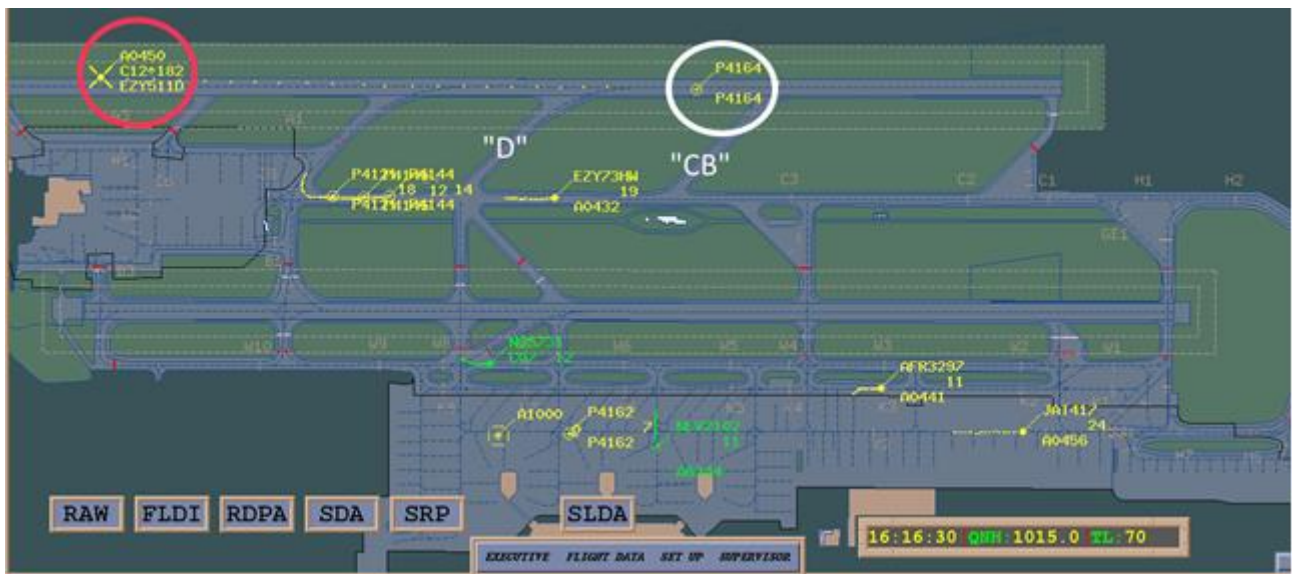
Mediante tale sistema, il personale del controllo del traffico aereo notava immediatamente la presenza di detriti sulla pista 35R dopo il decollo del G-EZTC e sulla pista 35L dopo l'atterraggio dello stesso. Infatti, dalla foto 4 è possibile osservare come una porzione della *fan cowl door*, separatasi durante la fase di decollo, sia presente tra il raccordo "CB" ed il raccordo "D".

Foto 4: SMR, screen shot dopo il decollo del G-EZTC.

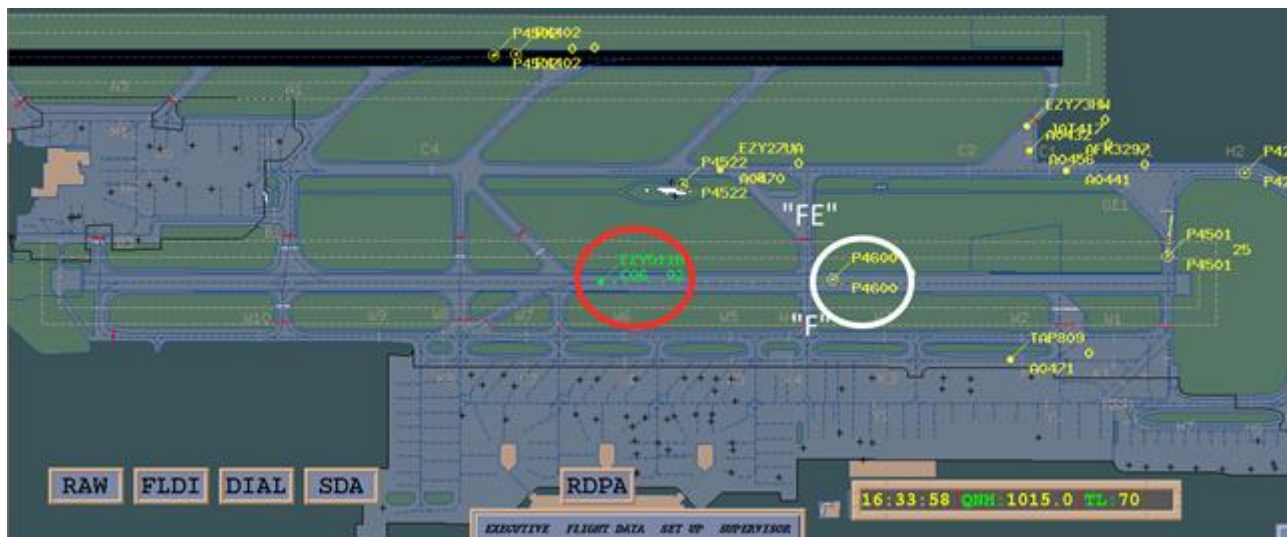
Dalla foto 5 è possibile invece notare come un'altra porzione della *fan cowl door*, separatasi in fase di atterraggio sulla pista 35L, sia presente in prossimità della intersezione "F".

Foto 5: SMR, *screen shot* dopo l'atterraggio del G-EZTC.

Come altresì evidenziato sempre dalla rappresentazione del SMR (foto 5), un'altra porzione della *fan cowl door* si è separata in fase di atterraggio, rimanendo sulla pista 35L.

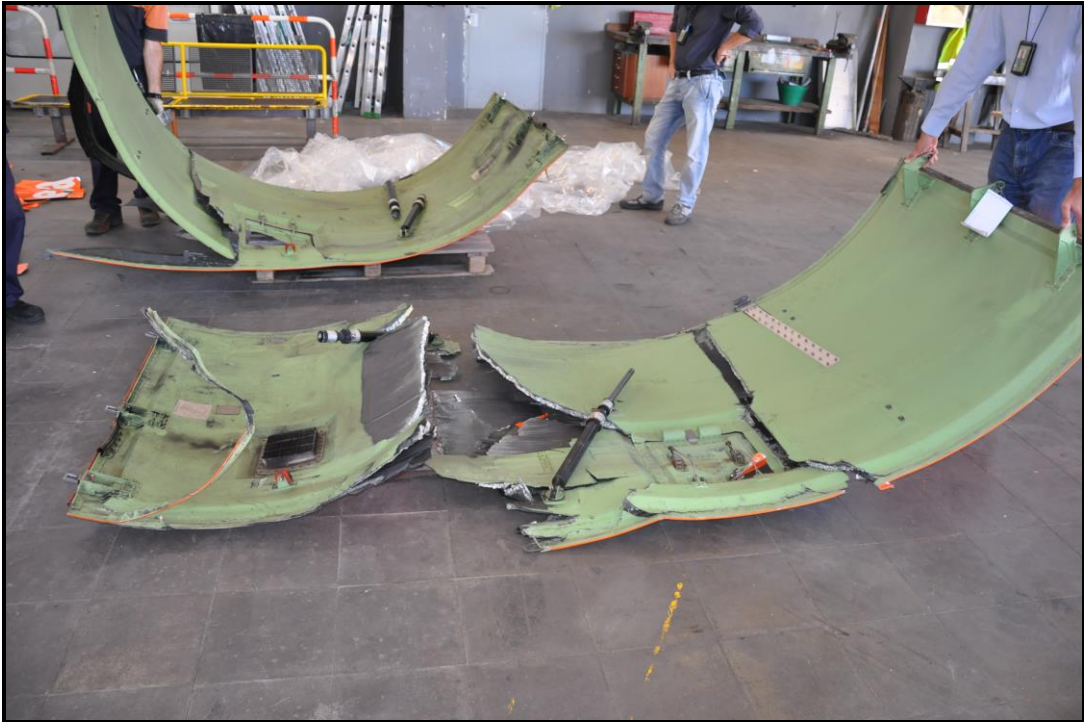
Foto 7: *fan cowl* smontate dal motore (parte destra).

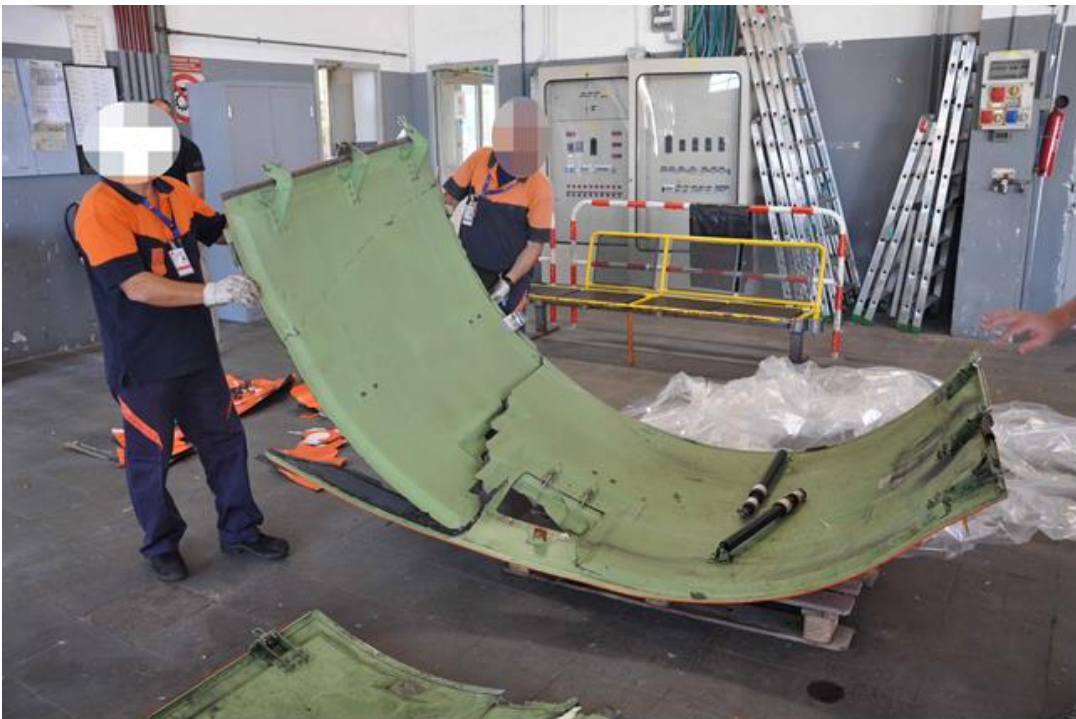
Foto 8: *fan cowl* smontate dal motore (parte sinistra).

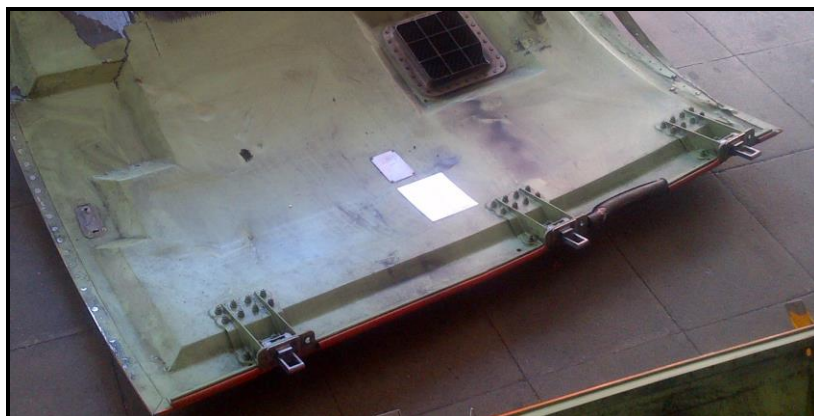
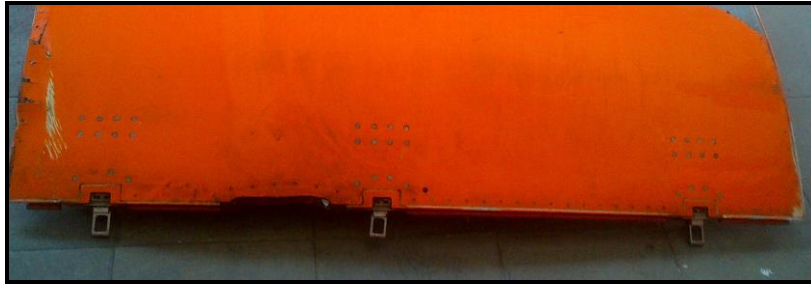
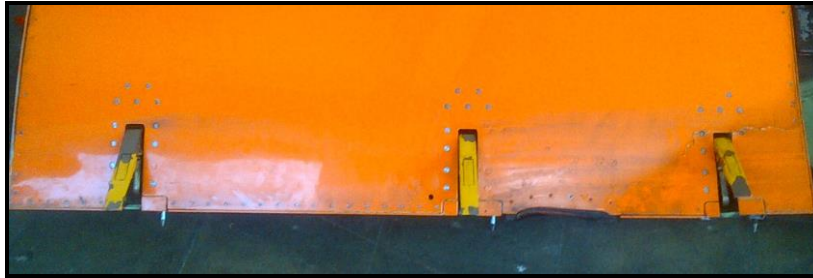
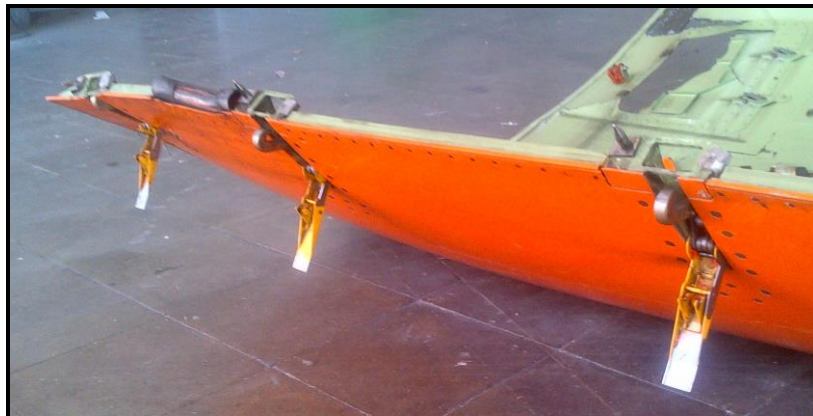
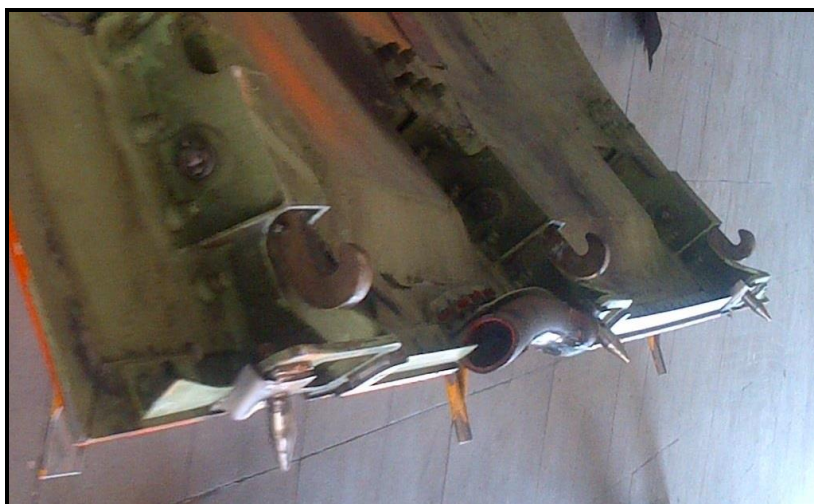
a seguito dei quali si sarebbe potuta verificare l'apertura accidentale della cappottatura (foto 9, 10, 11, 12, 13).

Dalla analisi dei componenti di bloccaggio delle cappottature motore non sono emerse evidenze che lascino presagire un cedimento o un malfunzionamento meccanico degli stessi e che avrebbero potuto determinare l'apertura accidentale delle cappottature. Sia i *latch* sia gli *eye bolt* sono risultati integri e funzionanti. Conseguentemente, anche alla luce di quanto riferito dal tecnico manutentore che ha effettuato l'intervento a seguito di quanto riportato sull'ATL, si può escludere un'apertura accidentale delle cappottature per cause strettamente tecniche.

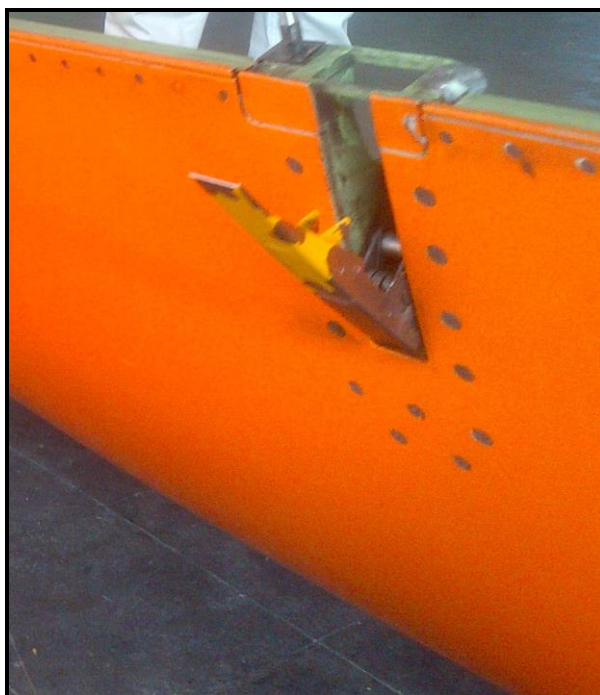
È stato riscontrato un certo deterioramento, imputabile all'utilizzazione, della verniciatura gialla sui lati delle maniglie di bloccaggio (foto 14). Tale colorazione è studiata per favorire la visualizzazione, da parte di un osservatore (tecnico o pilota), di una condizione di apertura delle medesime.

Foto 14: particolare leva di bloccaggio per la chiusura della cappottatura motore.

Nel caso specifico del velivolo G-EZTC è stato riscontrato lo scarso contrasto cromatico del colore giallo del gancio sul colore arancione della cappottatura, contrasto reso ancora meno evidente dal deterioramento apprezzabile sulle maniglie della vernice gialla. Come indicato dal costruttore, il colore della porzione laterale dei *latch* dovrebbe infatti rendere più agevole l'individuazione di una maniglia in posizione non correttamente bloccata.

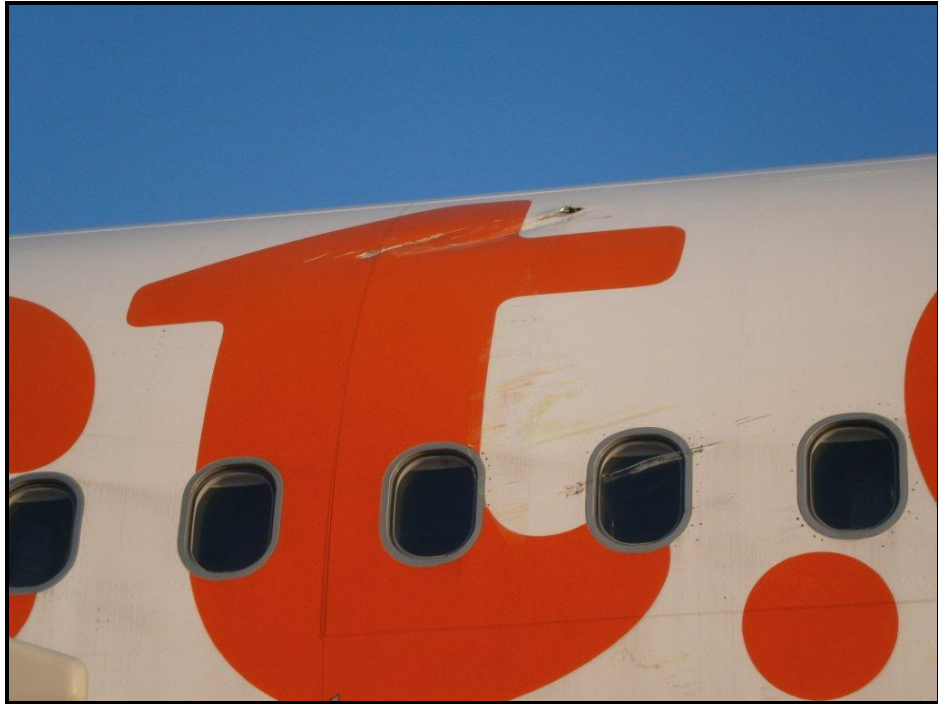
Di seguito i danni rilevati: danneggiamenti multipli (44) in fusoliera; danneggiamenti a 10 finestrini passeggeri; danneggiamento del *pylon cantilever* motore sinistro; danneggiamenti *slat*, estradosso e *spoiler* 2 e 3 della semiala sinistra; danneggiamenti alla radice del bordo di attacco dello stabilizzatore verticale; danneggiamenti all'*air inlet cowl*, al *thrust reverser* e al cablaggio del sensore rilevamento incendio (*loop B*).

Foto 15: danni alla fusoliera.

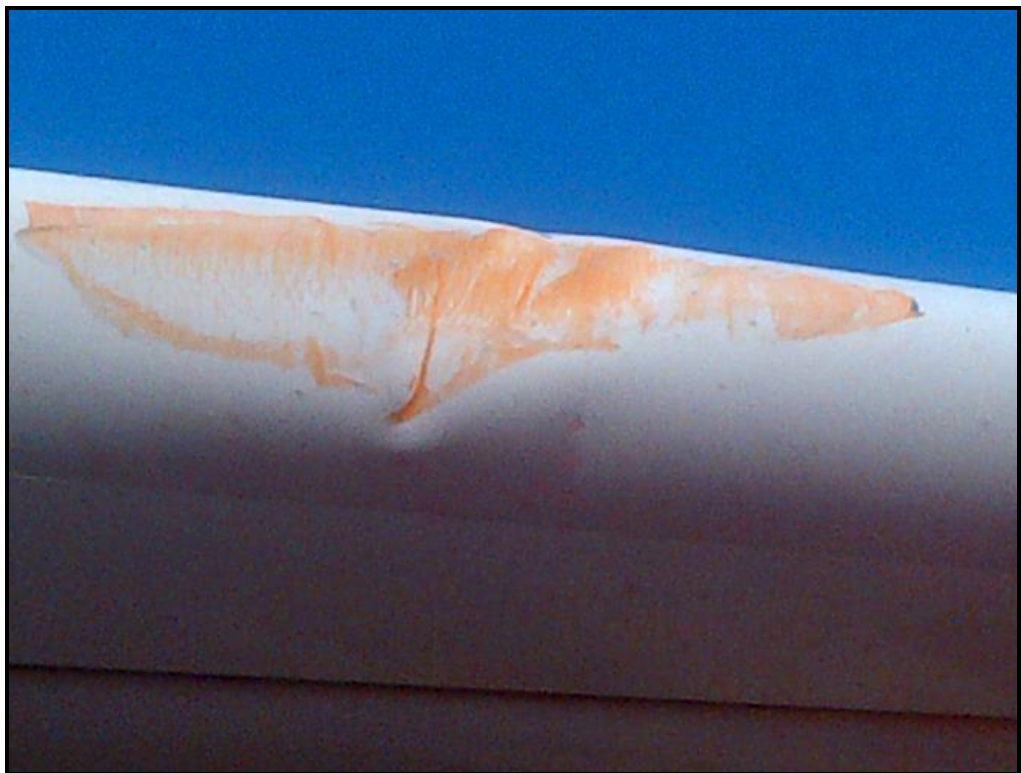
Foto 16: danneggiamenti sullo *slat*.

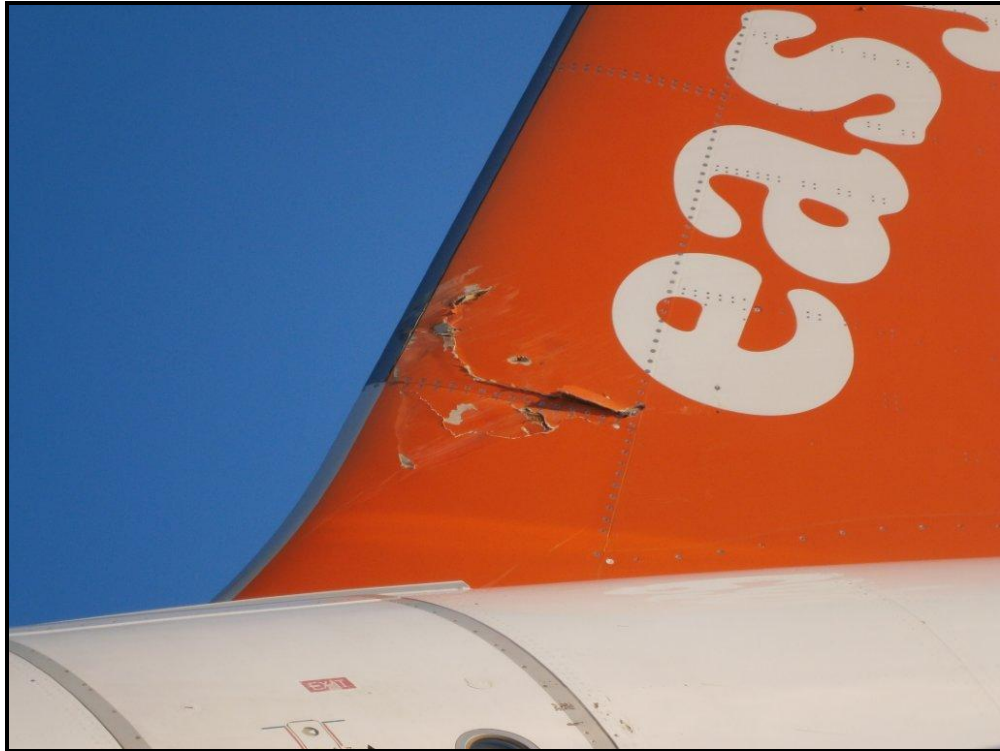
Foto 17: danneggiamenti sullo stabilizzatore verticale.

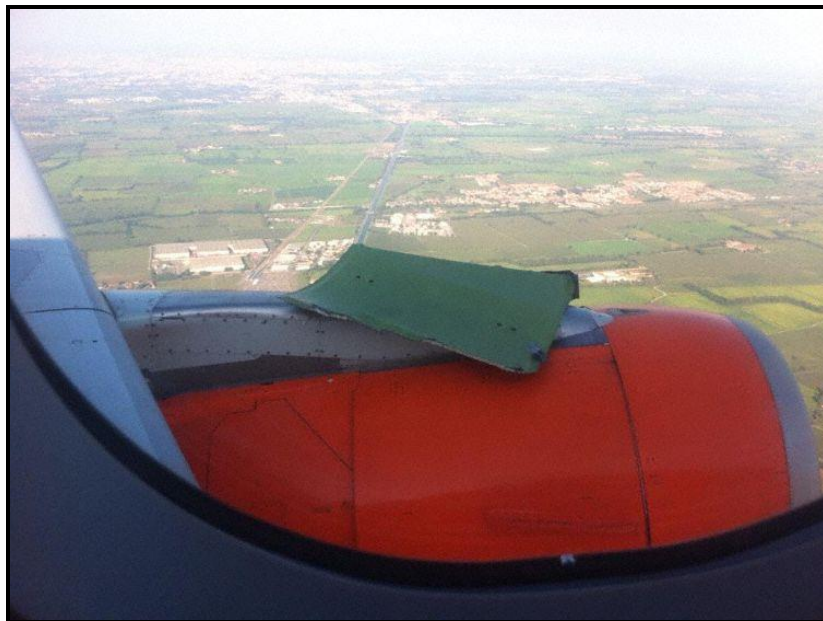
Sulla base delle testimonianze acquisite dall'ANSV è stato possibile stabilire che la separazione della porzione esterna (*outboard*) del *fan cowl door* è avvenuta in fase di decollo. La foto scattata in volo dalla capo cabina evidenzia che una parte della *fan cowl door* esterna è appoggiata sul *pylon*, mentre la parte interna (*inboard*) risulta ancora presente nella propria sede (foto 18).

Foto 18: foto scattata dall'equipaggio di cabina durante il volo.

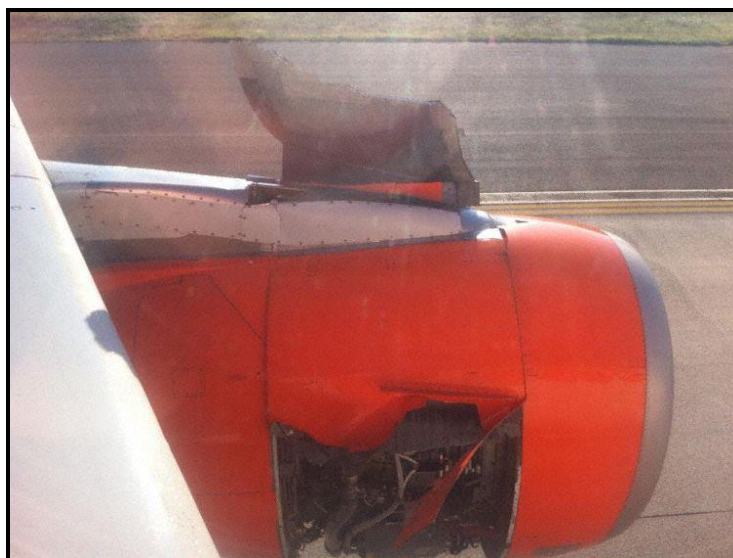
Dopo l'atterraggio è avvenuto il distacco della porzione di cappottatura interna (*inboard right cowl*) del motore sinistro (foto 19).

Foto 19: foto scattata dopo l'atterraggio.

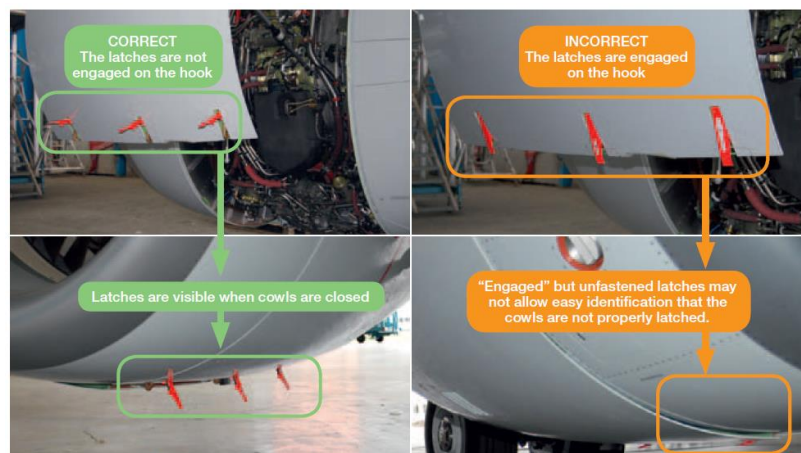
Foto 23: corretta e non corretta chiusura delle cappottature.
