# **RELAZIONE D'INCHIESTA**

**INCIDENTE**  
**occorso all'aeromobile**  
**Arcus M marche di identificazione HB-2503,**  
**Col Ferret, Courmayer (AO),**  
**12 agosto 2015**

### **aeromobile Arcus M marche HB-2503**

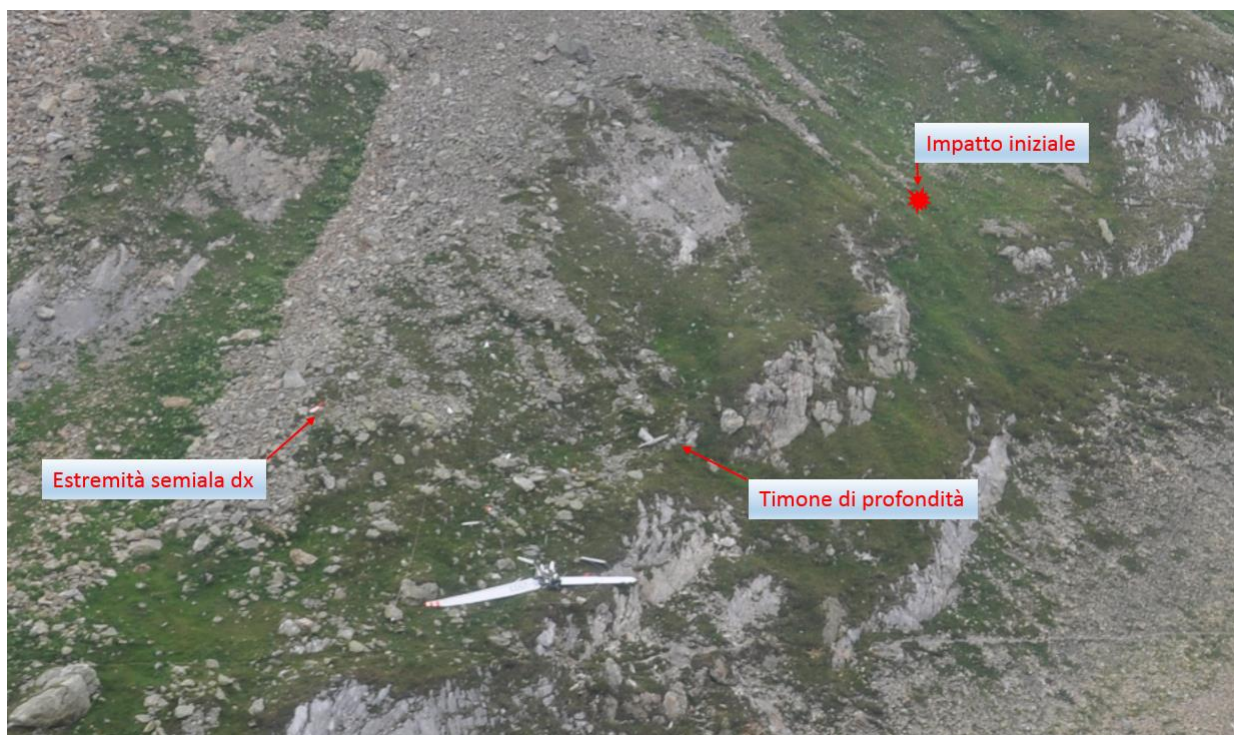
L'aliante ha impattato contro il pendio Ovest del Petit Col Ferret, nel punto di coordinate 45°53'50.76"N 07°04'0.49"E (foto 1). Nel

Fra il punto iniziale di impatto a dove si trovava il relitto principale erano presenti alcuni particolari separatisi dal mezzo, in particolare la coda e l'estremità della semiala destra (foto 1).

Foto 1: punto di impatto e distribuzione dei rottami.

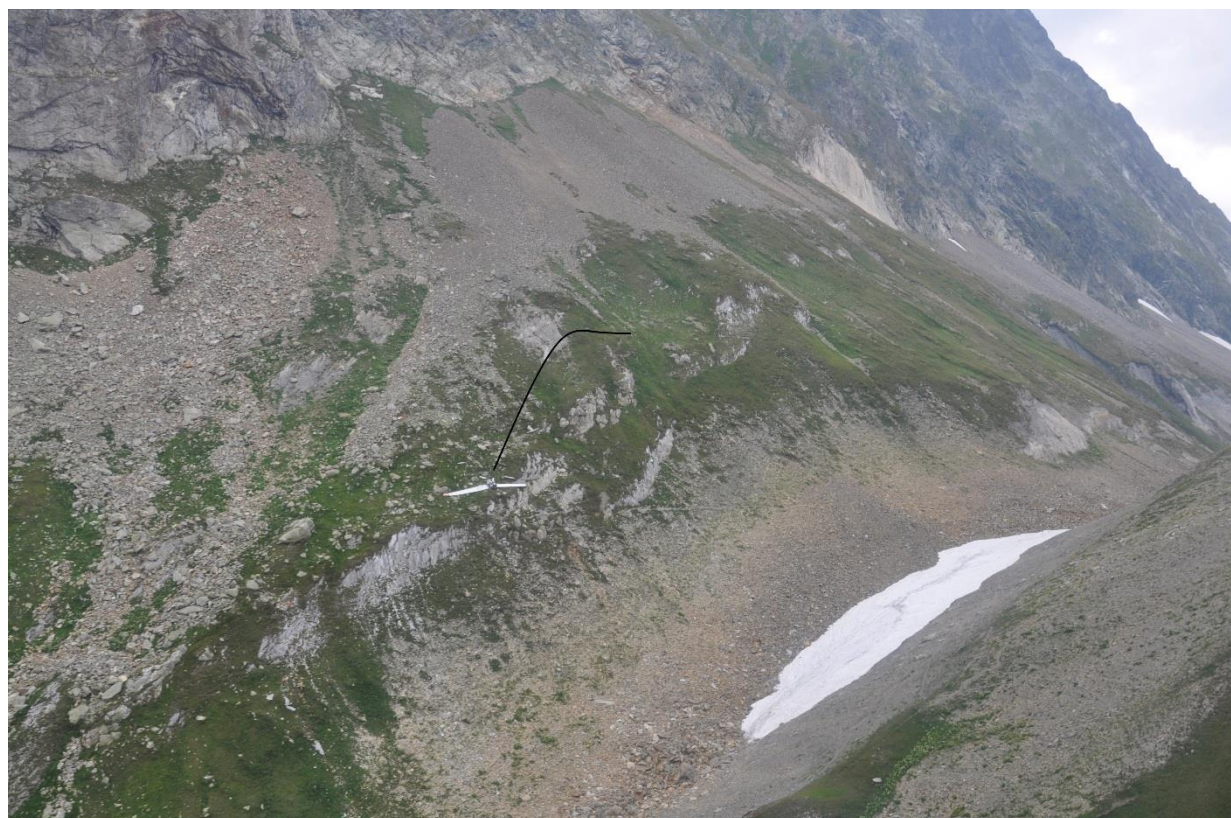
Dal punto iniziale di impatto, in direzione Sud Ovest, erano presenti altre tracce al suolo, fino a dove si trovava il relitto principale.

Foto 2: traiettoria al suolo dell'aliante.

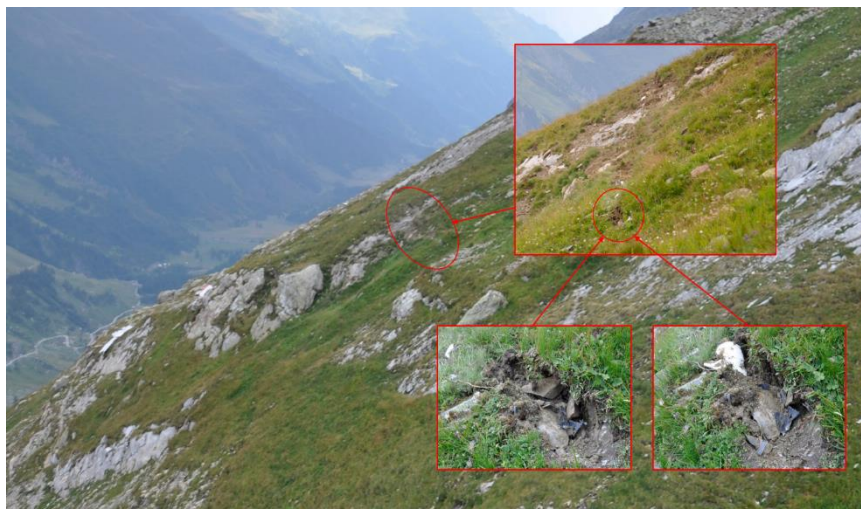
punto di impatto iniziale erano presenti parti della fusoliera inferiore anteriore (foto 3).

Le tracce al suolo indicano che l'aliante ha impattato inizialmente il suolo con la parte inferiore della fusoliera. Non sono state rinvenute tracce presenti prima del punto di impatto riferibili a contatti con le semiali.

Foto 3: punto di impatto iniziale.

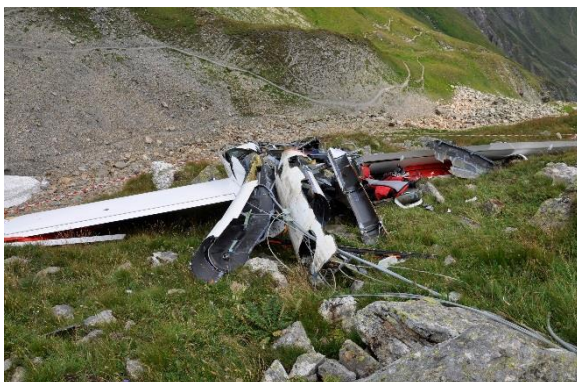
Le condizioni del relitto principale confermano quanto indicato dalle tracce al suolo: la parte inferiore della fusoliera e le aste comandi volo presentavano, infatti, un grado elevatissimo di distruzione e deformazione, mentre le semiali risultavano relativamente integre.

Il relitto giaceva capovolto, posizione indicativa di un ribaltamento dello stesso, coerente con le testimonianze acquisite.

Foto 4: relitto principale.

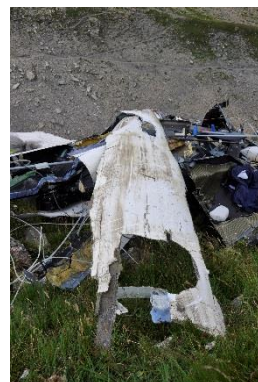
Foto 5: fusoliera inferiore.

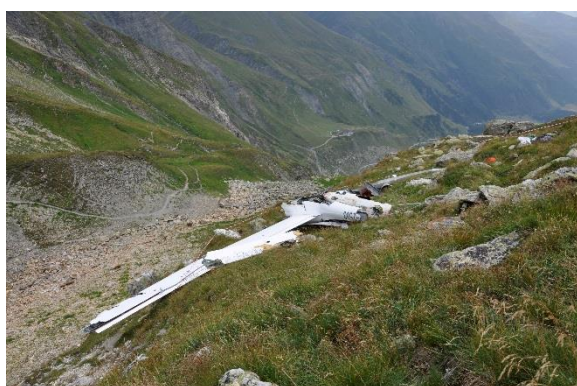
Foto 6: semiala destra.

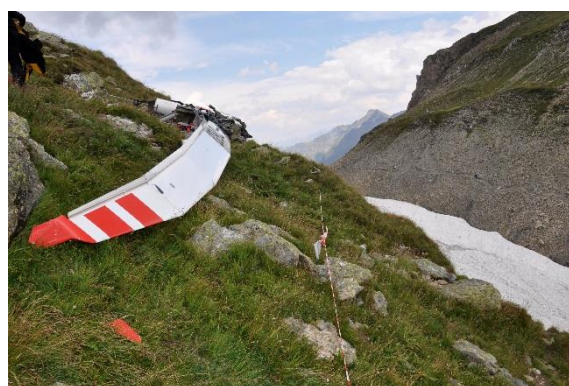
Foto 7: semiala sinistra.

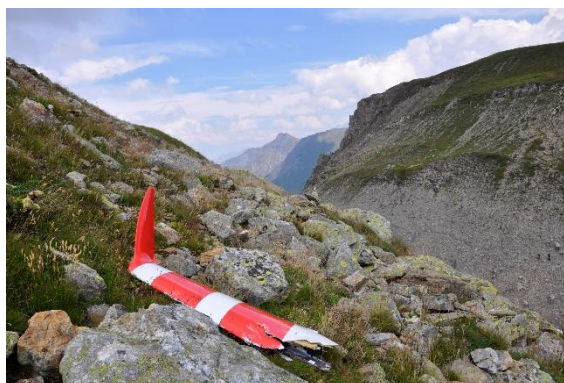
Il distacco della sezione esterna ed i danneggiamenti sul bordo di attacco della semiala destra lasciano presumere che la stessa abbia impattato con il terreno in un punto successivo al primo contatto con il terreno, avvenuto, come già detto, con la parte inferiore della fusoliera.

Foto 8: estremità semiala destra.

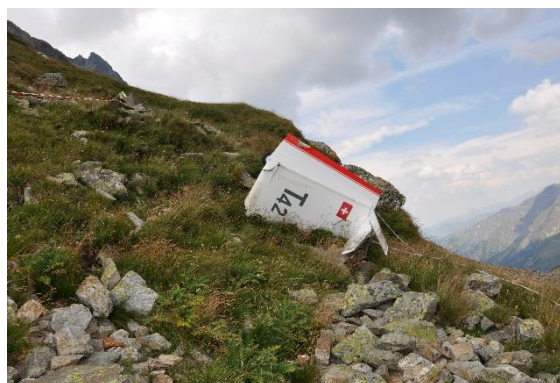
Foto 9: piani di coda.

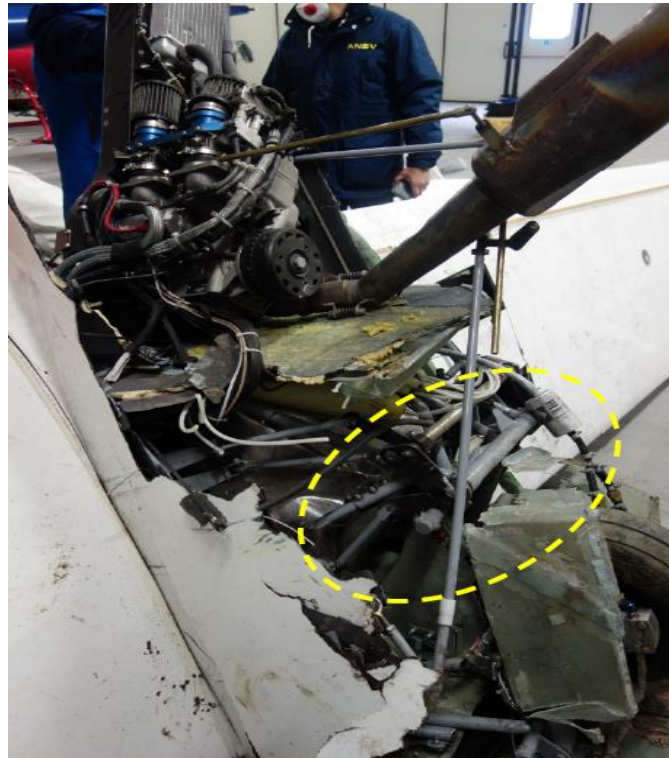
La catena di comando degli aerofreni risultava completamente disarticolata dal comando in cabina fino al *torque tube*; quest'ultimo ed il collegamento che porta il comando al *funnel* che fa ruotare la *crankshaft* relativa risultavano molto deformati (foto 12 e 13).

Foto 12: danni area *torque tube* aerofreni.

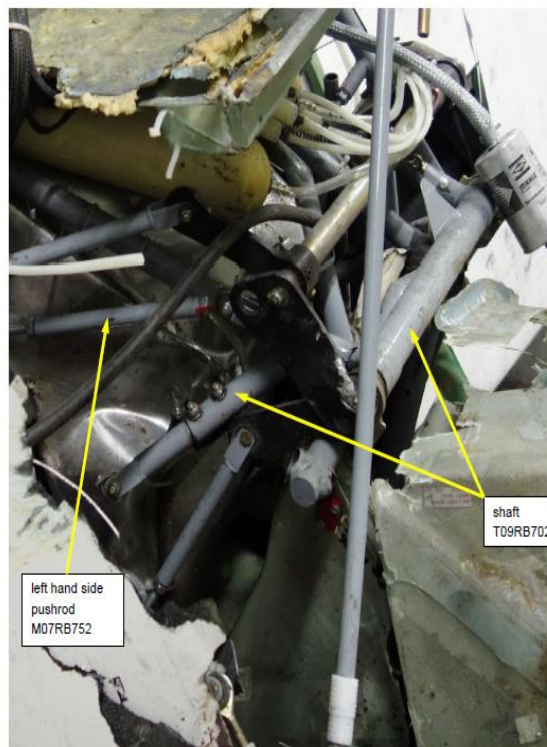
Foto 13: *torque tube* e asta rinvio comando al *funnel* aerofreni.

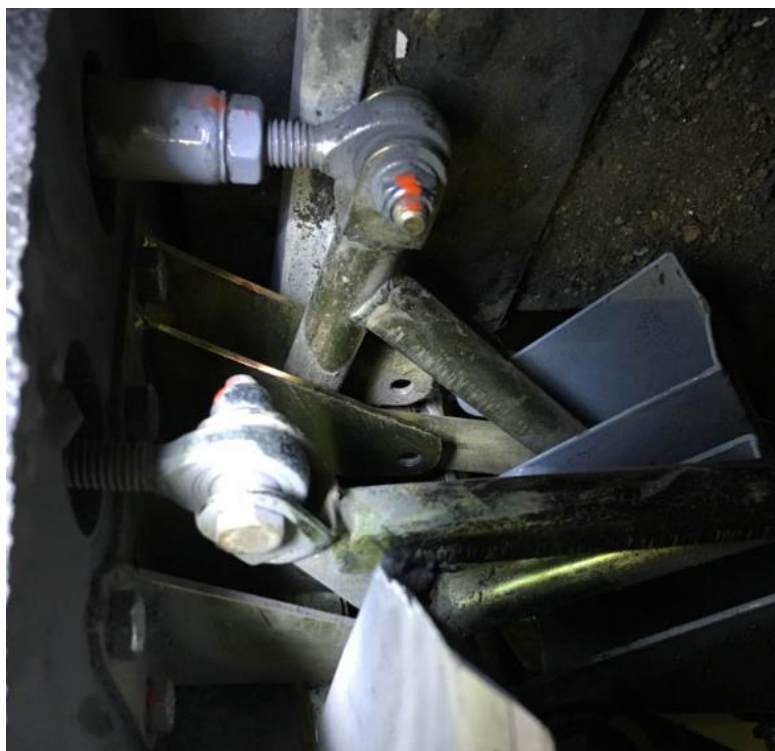
Sulla *crankshaft* aerofreno della semiala sinistra risultava mancante il perno di rotazione della *crankshaft* stessa; lo stesso perno e la relativa boccola non sono stati rinvenuti all'interno del relitto, che presentava aperture verso l'esterno per l'assenza di parte della fusoliera inferiore a causa dell'impatto con il suolo (foto 14). Allo scopo di investigare se il perno mancante fosse nella sua sede al momento dell'impatto, la *crankshaft* e il relativo supporto sono stati rimossi, in coordinamento con l'autorità giudiziaria, dal relitto ed inviati presso i laboratori ANSV per ulteriori analisi.

Per quanto concerne l'assenza del perno di rotazione della *crankshaft*, si ritiene che questa sia dovuta all'impatto distruttivo dell'aliante con il terreno, in particolare delle strutture frontali e inferiori della fusoliera, con forte interessamento delle aste di comando degli aerofreni. Per quanto concerne, in particolare, queste ultime, l'asta di invio del comando al *torque shaft* (figura 13, particolare 1) ha trasmesso, a seguito dell'impatto, un movimento nel senso dell'estrazione degli aerofreni alle altre aste (figura 13, particolari 2 e 3). L'asta con P/N M07RG752 (particolare 3 precedentemente citato) ha applicato un movimento verso il basso al *funnel* che comanda l'azionamento della *crankshaft* degli aerofreni, ben superiore a quello applicabile agendo manualmente sul comando. Questo movimento ha portato a contatto il *funnel* con il braccio obliquo della *crankshaft*

Foto 14: *crankshaft* aerofreno semiala sinistra, mancanza perno di rotazione.

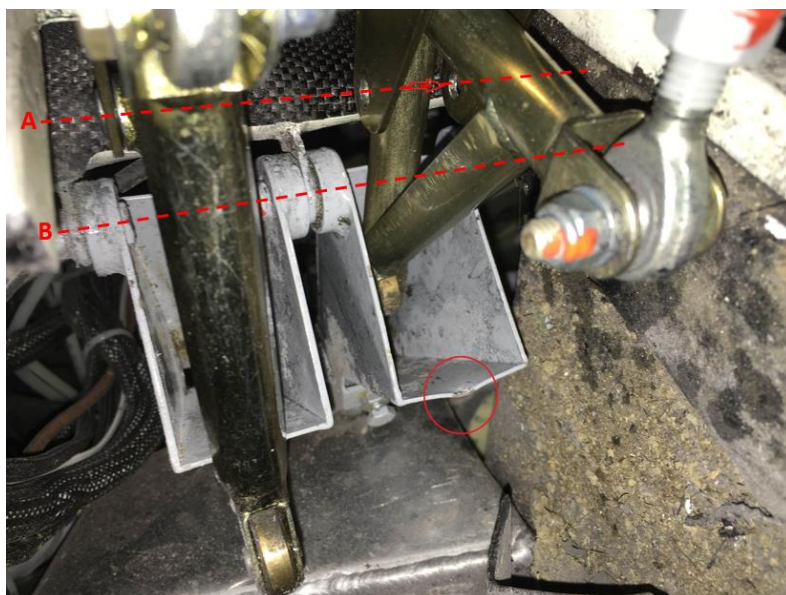
La sollecitazione ricevuta all'impatto è stata maggiore sui comandi aerofreno della semiala sinistra, come testimonia la deformazione del *funnel* e la perdita di coassialità fra asse di rotazione dei *funnel* e delle *crankshaft* sulla semiala sinistra (foto 15); tali danni sono invece assenti sui corrispettivi componenti dei comandi aerofreno della semiala destra.

Foto 15: disallineamento assi rotazione *funnel* e *crankshaft* aerofreni e flap.

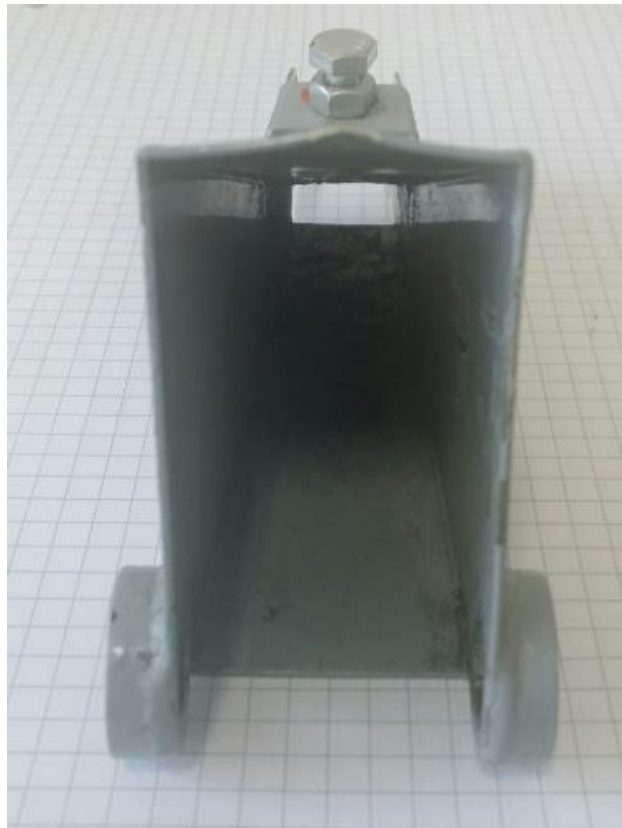
aerofreno sinistro, causando la deformazione del primo e la rottura dell'asse di rotazione del secondo (foto 16 e 17).

Foto 16: *funnel* comando *crankshaft* aerofreno semiala sinistra.

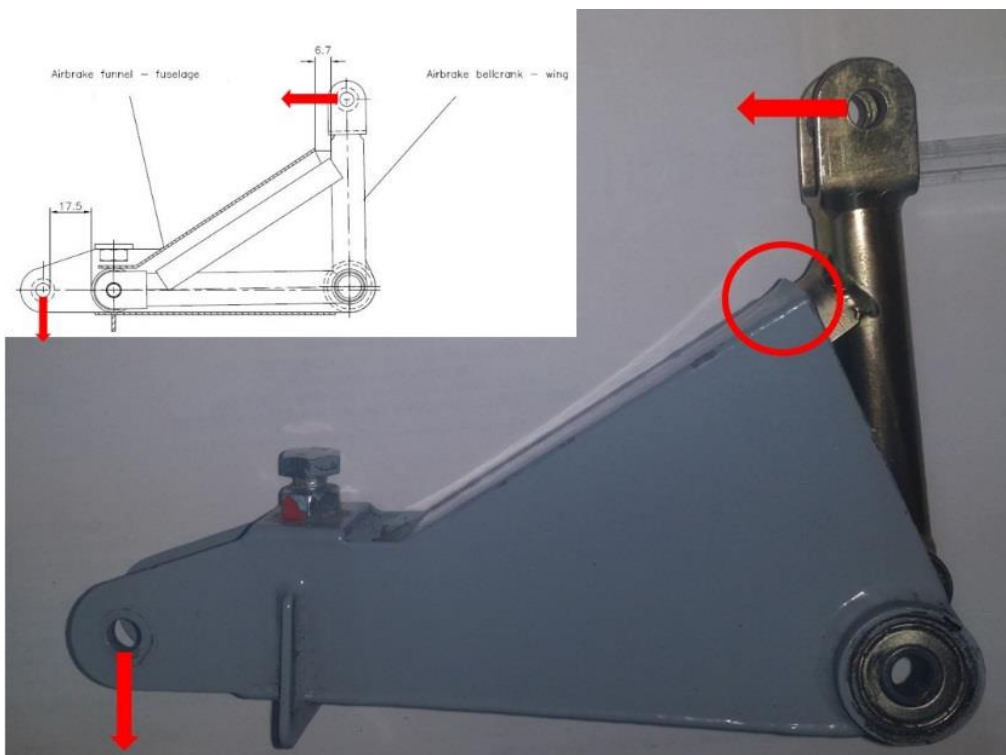
Foto 17: deformazione a seguito contatto fra *funnel* e *crankshaft* aerofreno semiala sinistra (*input* comando in estrazione).

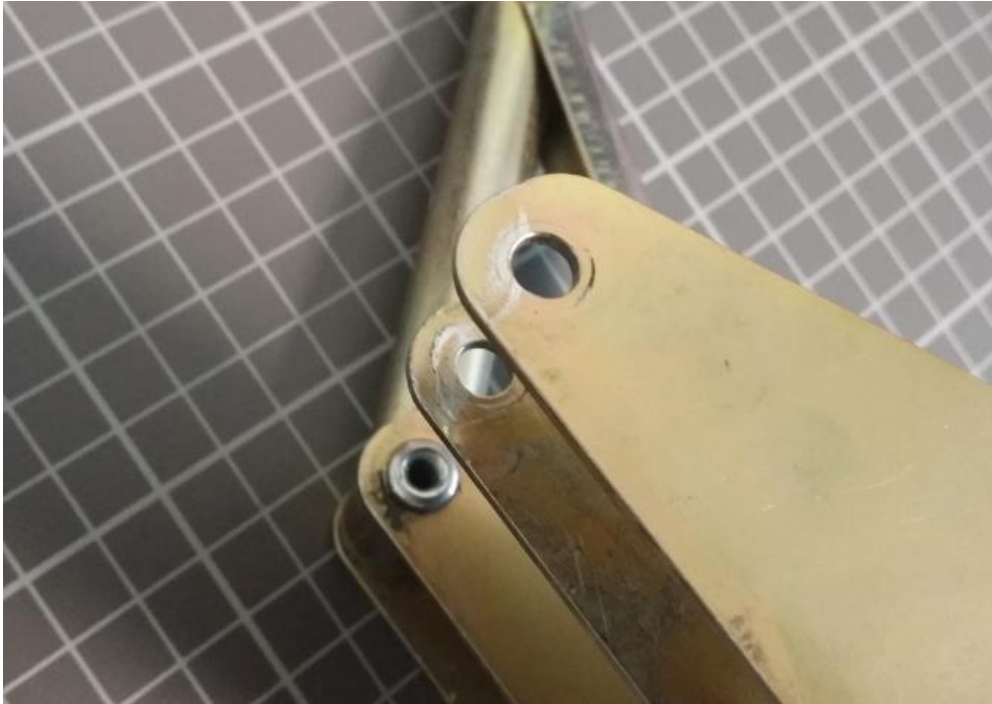
I supporti di fissaggio della *crankshaft* aerofreno semiala sinistra presentavano segni evidenti della presenza del perno (foto 18) e un piegamento delle ali del supporto dovute agli sforzi esercitati sulla *crankshaft*, che si sono scaricati anche sul suo asse di rotazione, che, prima di cedere, ha prodotto la deformazione dei supporti laterali (foto 19).

Foto 18: segni presenza perno rotazione sui supporti *crankshaft* aerofreni semiala sinistra.

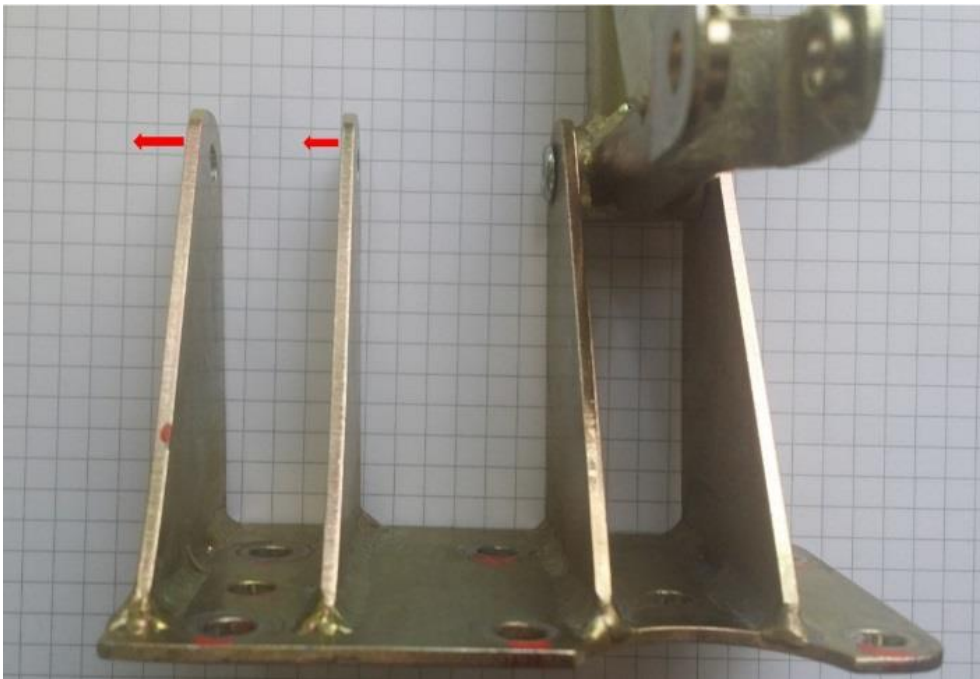
Foto 19: piegature supporti *crankshaft* aerofreni semiala sinistra.
