RELAZIONE D'INCHIESTA

INCIDENTE
occorso all'aeromobile
AS350 B2 marche I-AIRY,
in località Lasa (BZ),
16 maggio 2011

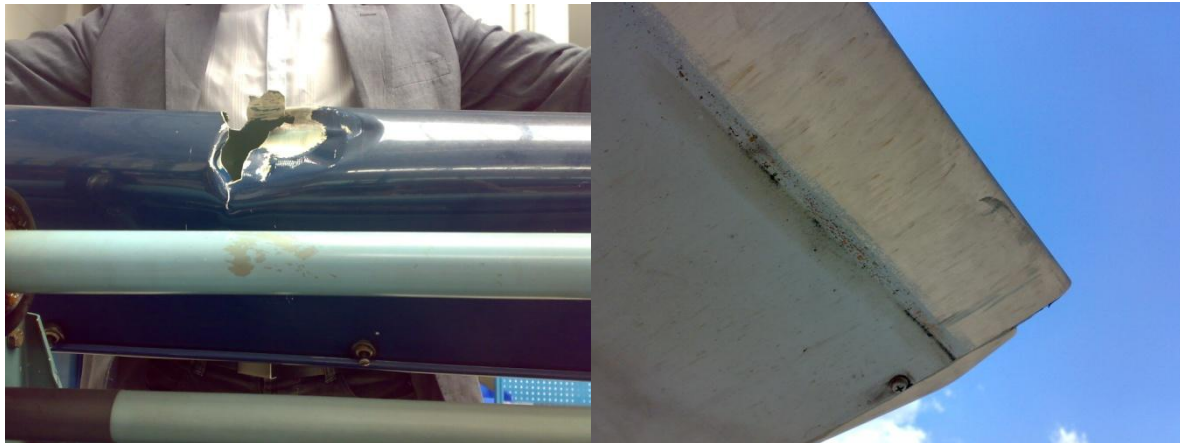
A seguito del sopralluogo operativo effettuato dall’ANSV sono stati riscontrati lievi danni all’elicottero. In foto 3 sono visualizzati i danni provocati dal contatto delle pale del rotore principale con la copertura dell’albero di moto del rotore di coda, avvenuto nel momento dell’atterraggio.

Al contrario, l’albero di moto del rotore di coda non presentava alcun segno inerente un eventuale contatto durante il moto.

Foto 3: danni riscontrati sull’elicottero.

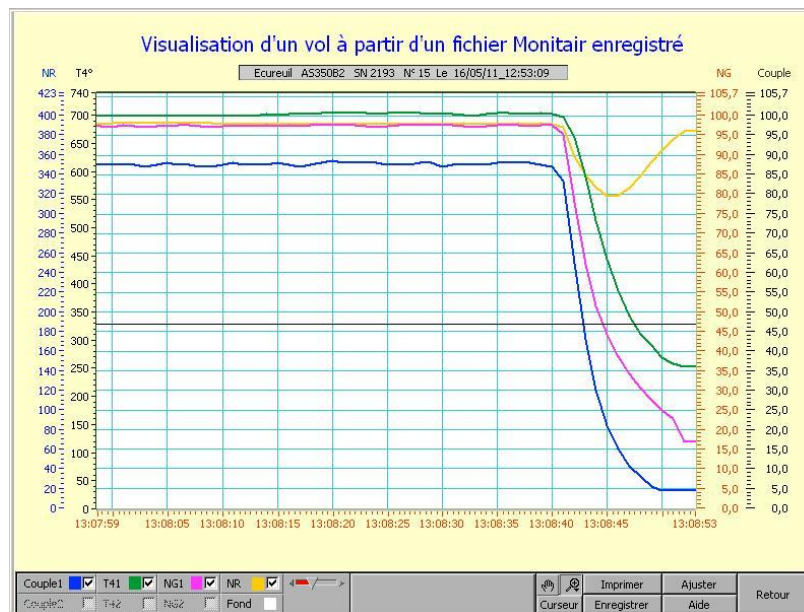
Figura 2: grafico tratto da "Monitair" inerente l'ultimo minuto di volo dell'elicottero I-AIRY.

I parametri motore mostrano uno spegnimento del motore in volo con una iniziale perdita dei giri del rotore principale (figure 2 e 4) fino ad un valore di circa l'80% (valore di Rotor RPM pari a 318 invece di 393 come durante il volo prima dello spegnimento).

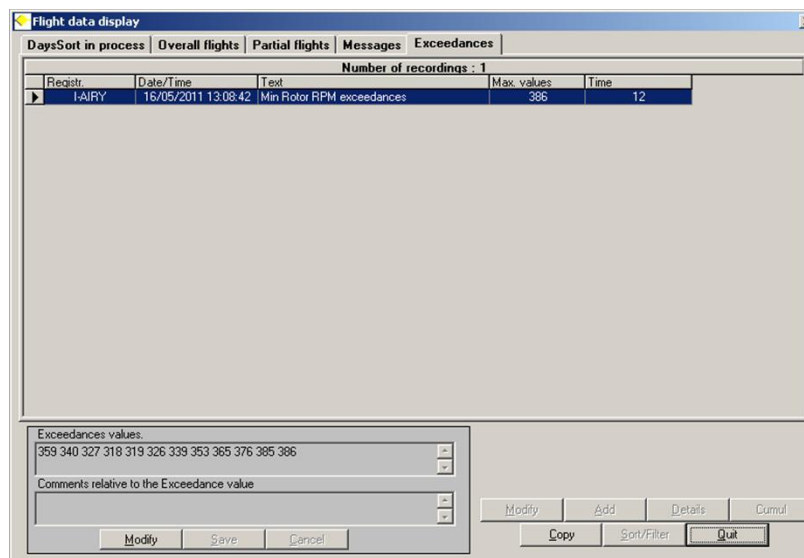
Figura 3: pagina *exceedance* (*record* inerente il parametro "Min Rotor RPM").

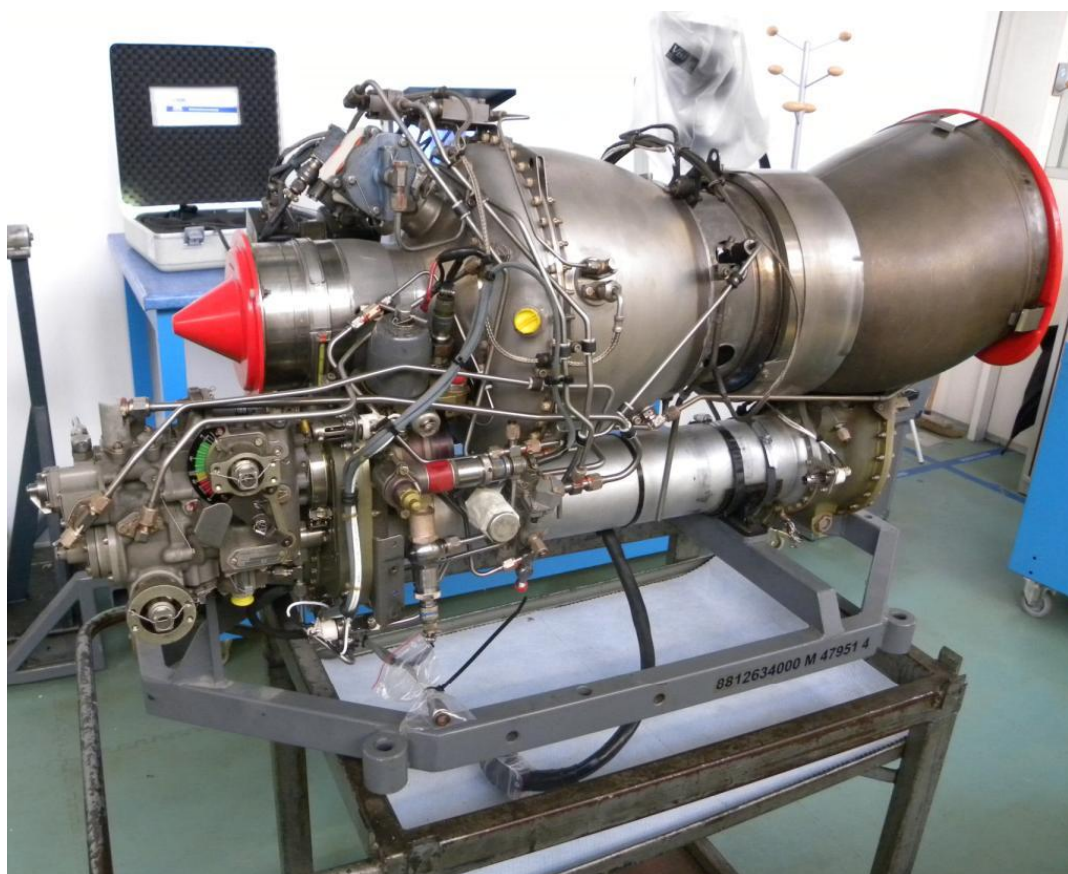
Foto 5: motore ARRIEL 1D1 rimosso dall'elicottero AS350 B2 marche I-AIRY.

È stato effettuato nuovamente un esame boroscopico, che ha confermato l'assenza di difetti. In particolare, la camera di combustione, la *injection wheel* e la HP1 sono state riscontrate in "buone condizioni" (*Report Turbomeca T11-CR0550A-1*).

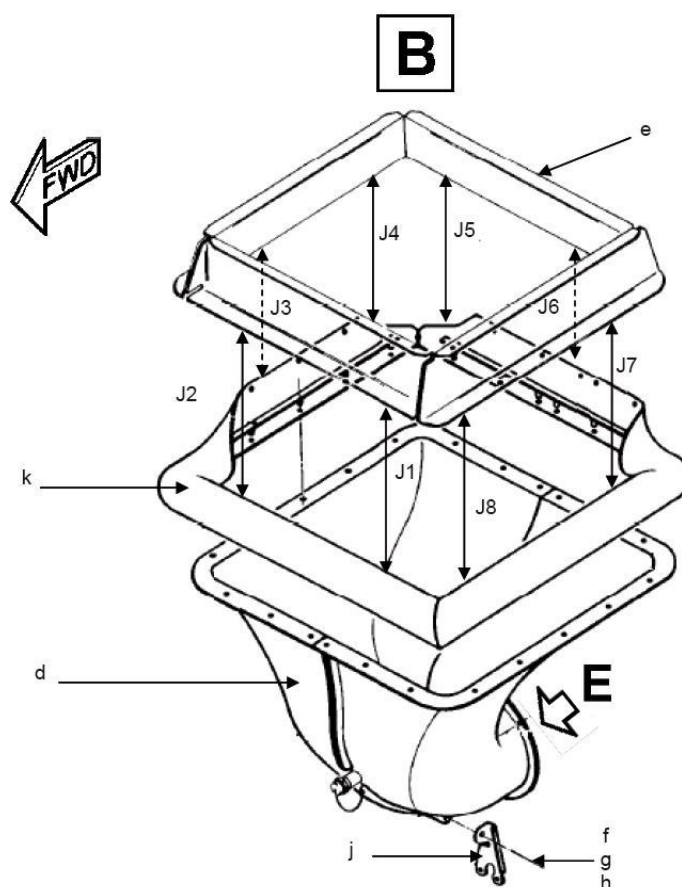
corretta installazione del *sealing* sopra menzionato avrebbe potuto essere causa dell'insorgere di fenomeni di *engine surge* nel motore.

Figura 5: rilevazione dimensionale sulla presa d'aria – SB AS350-71.00.20.

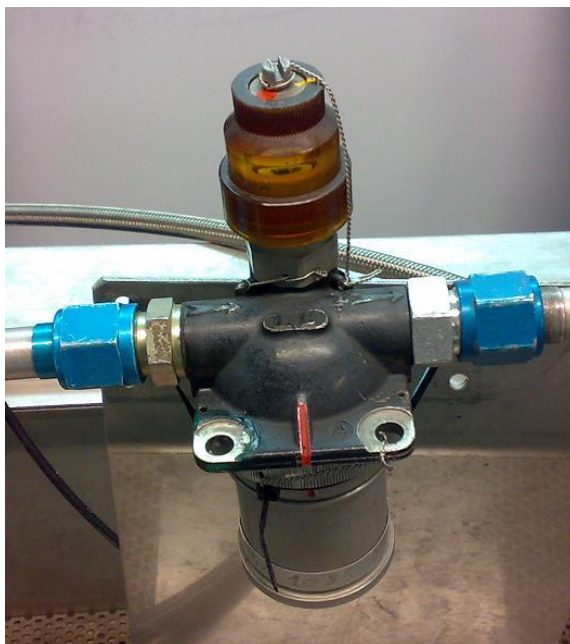
La cartuccia filtro P/N 402A12-7 e l'assieme gruppo filtro P/N 432B12-4 S/N 416 sono stati testati presso gli stabilimenti di Eurocopter al fine di verificare il regolare funzionamento generale nonché dell'impianto *by-pass*, per scongiurare eventuali problemi relativi alla cartuccia filtro. Non è stata rilevata alcuna anomalia.

Foto 6: test sull'assieme filtro carburante.

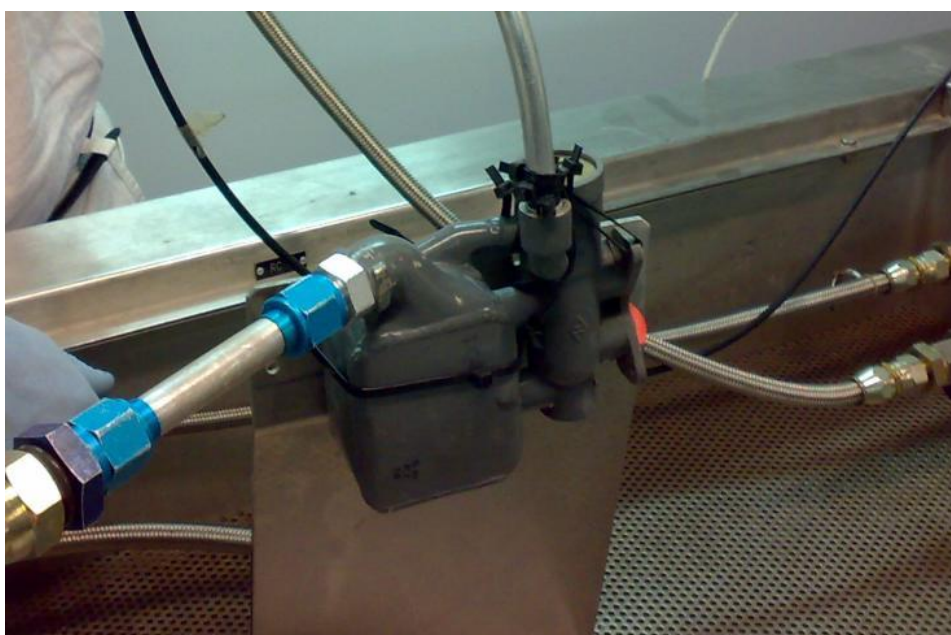
Foto 7: *oil to fuel heater* al banco prova *fuel*.

- *Fuel flow*: 80 l/h:
 - pressione di entrata: 0,3 bar;
 - pressione di uscita: 0,08 bar;
 - Δp : 0,22 bar.
- *Fuel flow*: 180 l/h:
 - pressione di entrata 1,22 bar;
 - pressione di uscita 0,01 bar;
 - Δp : 1,21 bar.

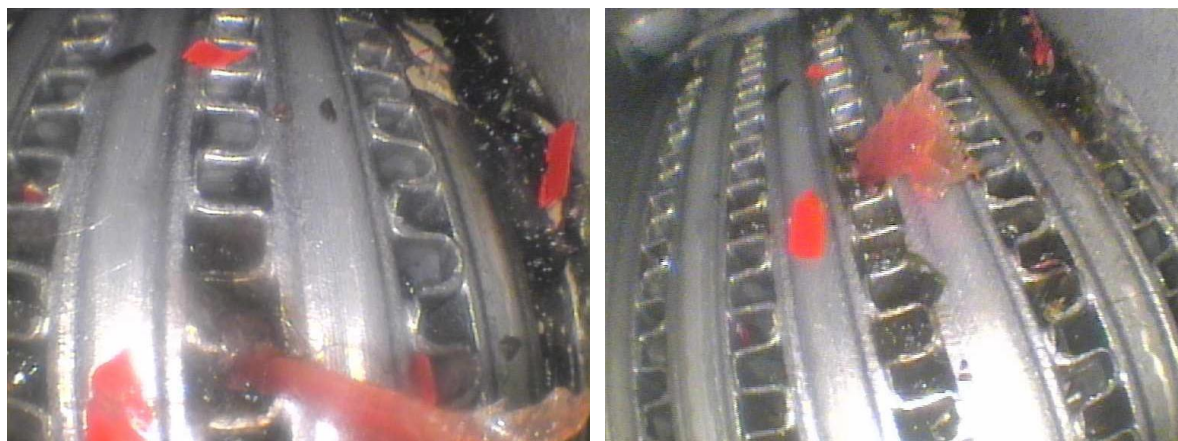
Rilevata una così forte caduta di pressione registrata nella prova, è stata effettuata una prima analisi del condotto di entrata carburante previo utilizzo di un boroscopio, rilevando la presenza di cospicuo materiale contaminante (foto 8).

Foto 8: materiale contaminante riscontrato nel condotto di entrata del carburante – *oil to fuel heater*.

Al contrario, nel condotto di uscita del carburante è stata riscontrata l'assenza di materiale esterno.

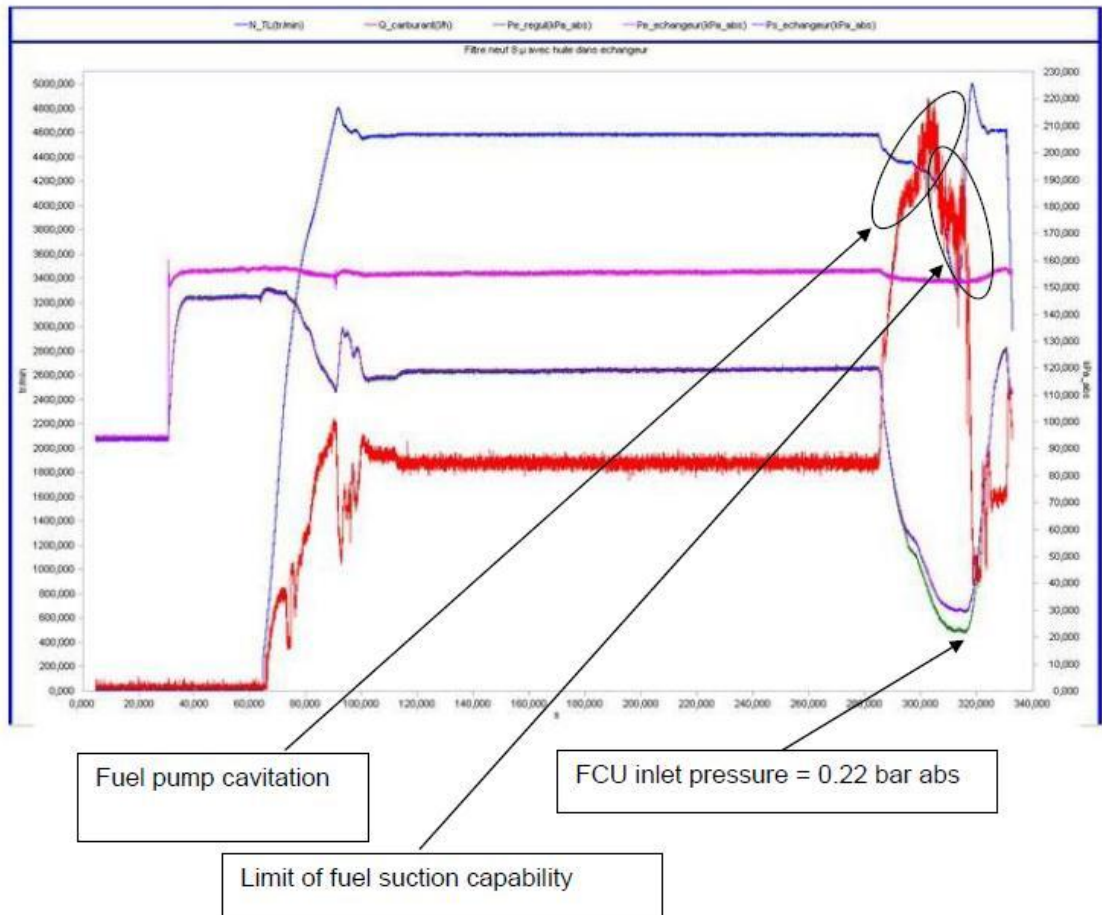
- Il flusso carburante arriva a 212 l/h per poi precipitare.
- La pressione di alimentazione della FCU durante la prova è risultata scendere fino a 22 kPa (la minima richiesta al fine di assicurare un regolare funzionamento del componente stesso è di 120 kPa).
- La caduta di pressione tra entrata ed uscita del componente *oil to fuel heater* è risultata essere di 120 kPa.
- La pressione di alimentazione della FCU è risultata essere fuori limite per regimi di funzionamento del motore, escluso *flight idle*.

Figura 6: grafico test di alimentazione del motore effettuato presso Turbomeca.

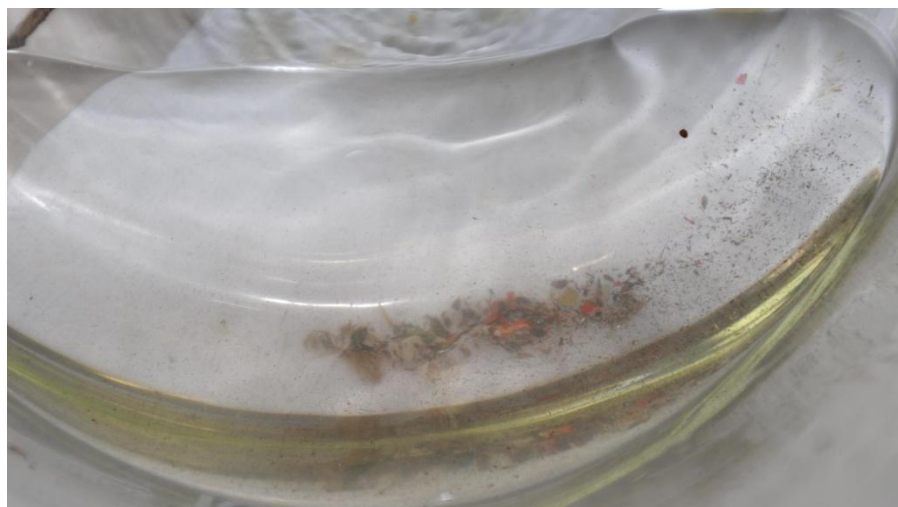
Foto 9: parte del materiale contaminante recuperato attraverso l'utilizzo di "n-esano".

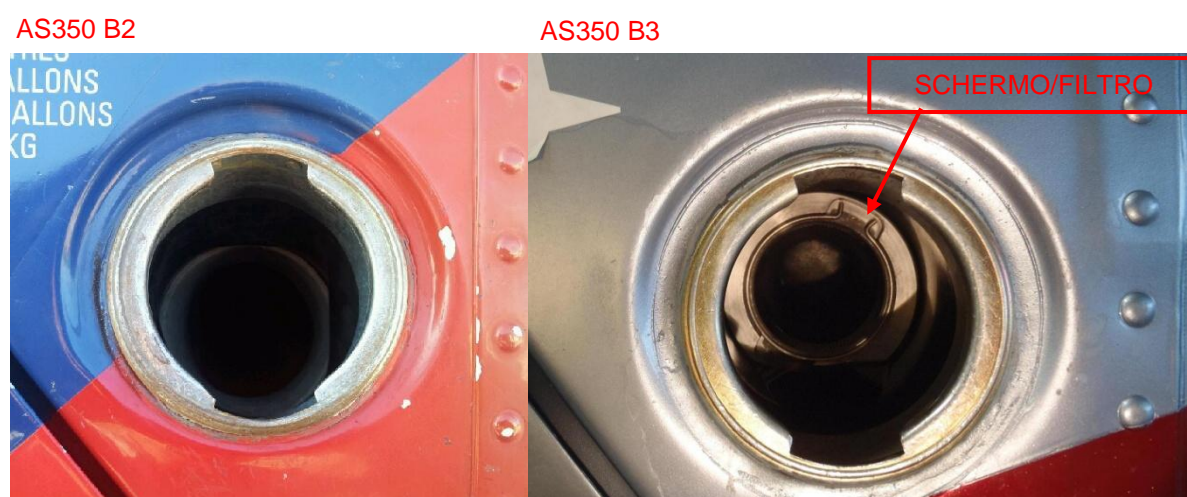
Tale schermo è invece presente sugli elicotteri dello stesso modello nella versione B3 (foto 11, a destra) ed identificato dal costruttore quale *stop gap measure*. Nella foto 12 sono mostrate le dimensioni delle maglie di tale schermo.

Il costruttore non ha emesso alcuna modifica retroattiva relativa all'installazione di tale filtro sui modelli che al *delivery* ne erano sprovvisti.

Foto 11: bocchettone carburante AS350 B2 senza schermo (sinistra) ed AS350 B3 con schermo (destra).

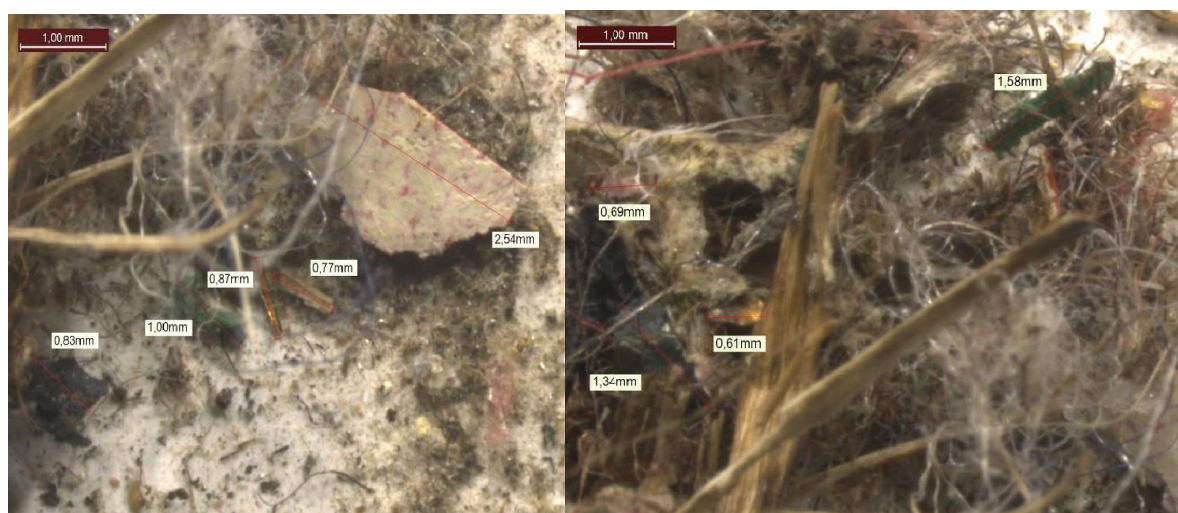
- il 52% tra 0,5 e 0,9 mm;
- il 32% tra 0,91 e 1,60 mm;
- il 16% tra 1,61 e 2,54 mm.

Foto 13: analisi dimensionale del materiale recuperato.

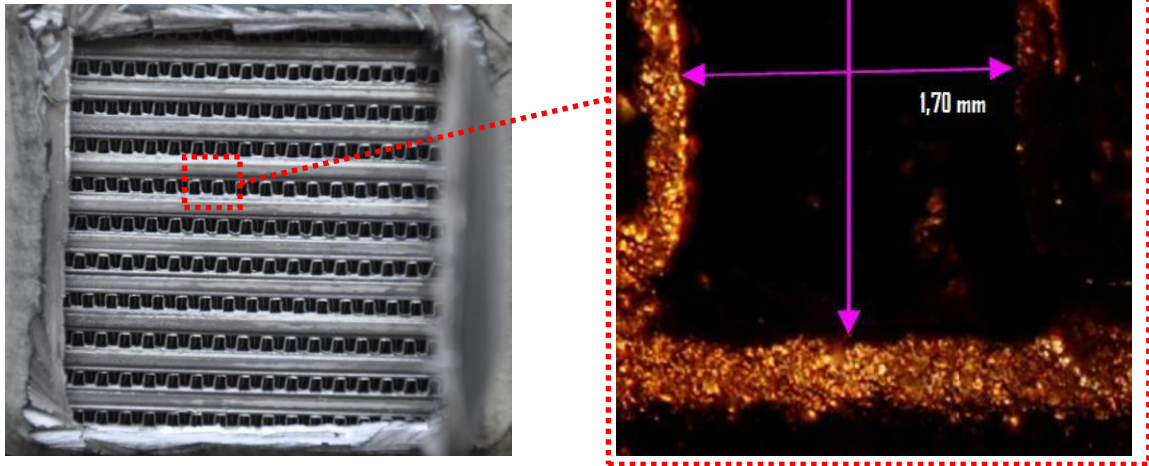
Tali rilievi sono stati quindi messi a confronto con quelli effettuati sulle dimensioni nominali dei canali costituenti il condotto del carburante dell'*oil to fuel heater* in esame (foto 14).

Foto 14: rilievo dimensionale dei canali costituenti il condotto carburante dell'*oil to fuel heater*.

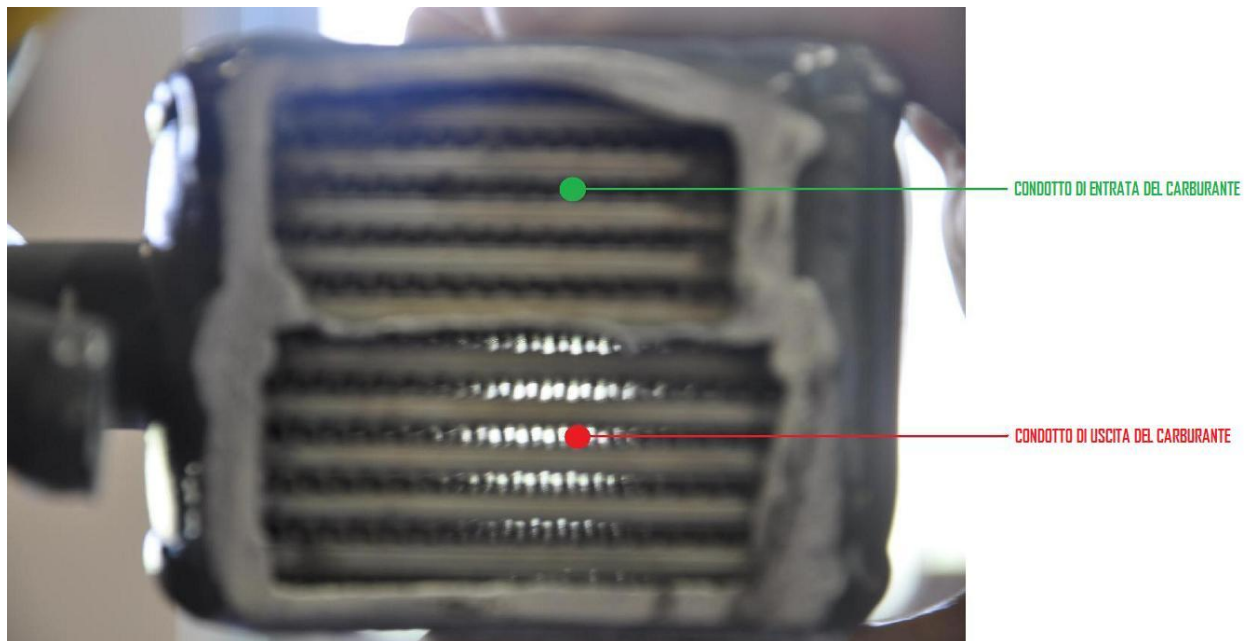
- la presenza del materiale aveva occluso quasi completamente il condotto di entrata del componente (foto 15), mentre il condotto di uscita non presentava alcuna traccia di materiale occludente;
- le dimensioni del materiale occludente erano tali da occludere i canali costituenti il condotto del carburante all'interno del componente, come si evince dal confronto tra le dimensioni indicate nella foto 14 e quelle mostrate nell'analisi dimensionale;
- la natura chimica del particolato occludente recuperato è compatibile con quella del pulviscolo atmosferico, essendo comprensiva di costituenti sia naturali sia antropici; non sono stati rilevati componenti riconducibili alla presenza di FAME nel carburante.

Tale materiale è risultato quindi frutto di una prolungata contaminazione ambientale conseguente all'assenza di sistemi di filtrazione/barriera tra l'ambiente esterno ed il condotto di ingresso del carburante nell'*oil to fuel heater* in esame.

Un ulteriore elemento di non correlazione col fenomeno del FAME è proprio la presenza di materiale contaminante nel solo condotto di entrata del componente in esame (foto 15). Gli effetti del FAME sul carburante, dagli studi disponibili, sono stati infatti rilevati maggiormente in presenza di carburante ad alte temperature e non è stato dimostrato il sopravvenire di alcuna problematica ipotizzata inizialmente in relazione alle caratteristiche del flusso carburante, con carburante a temperatura ambiente. Sarebbe quindi stato plausibile trovare occlusioni legate a tale effetto nel condotto di uscita del carburante dall'*oil to fuel heater*, ovvero dopo che l'effetto del componente stesso si fosse manifestato (il riscaldamento del carburante ai fini *anti-ice*).

Foto 15: condotto di uscita del carburante (in basso) e di entrata (in alto).

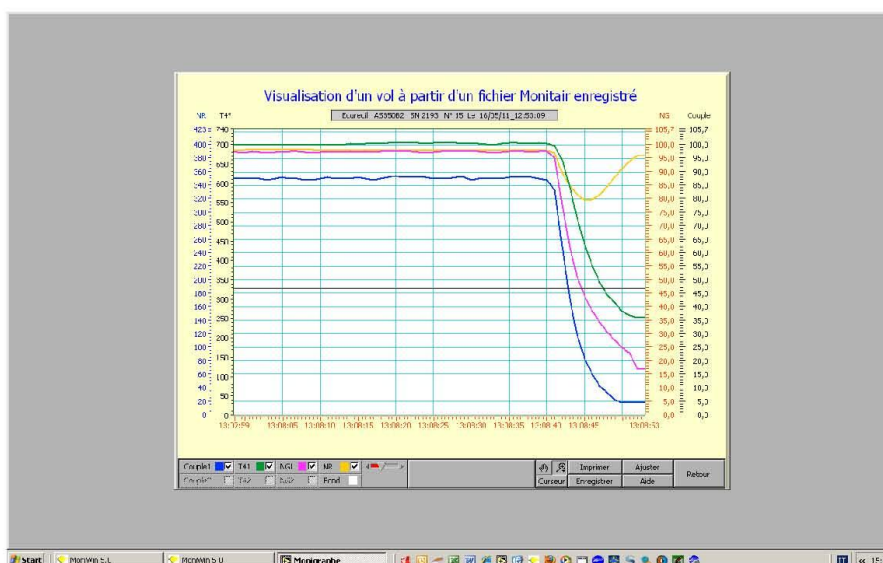
Picture 2: Data showed by “Monitair”.

The “Monitair” system evidenced an in flight shut down of the engine (picture 2).

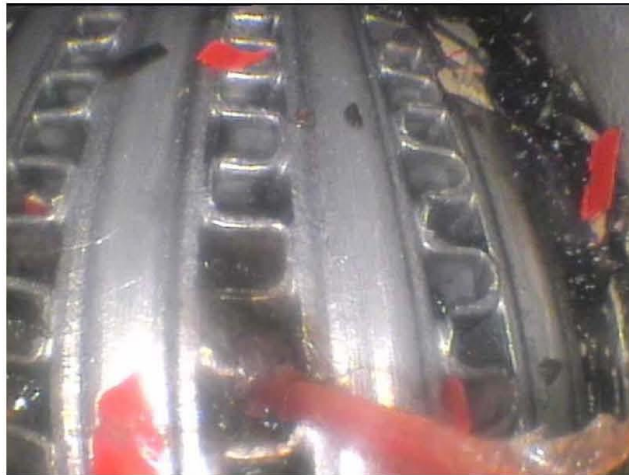
They are values not acceptable for the normal operation of the engine, so a boroscope inspection has been performed on the first part of the inlet section of the component revealing the presence of pollution and debris (picture 4). Following these new evidences, it has been decided to proceed with a test of the “oil to fuel heater” on an engine test bench equipped with fuel filter and FCU, to the engine manufacturer facilities.

Picture 4: pollution and debris found within the “oil to fuel heater” inlet duct.
