RELAZIONE D'INCHIESTA

INCIDENTE
occorso all'aeromobile
Cessna 650 marche di identificazione I-FEEV,
in località Trigoria Roma,
7 febbraio 2009

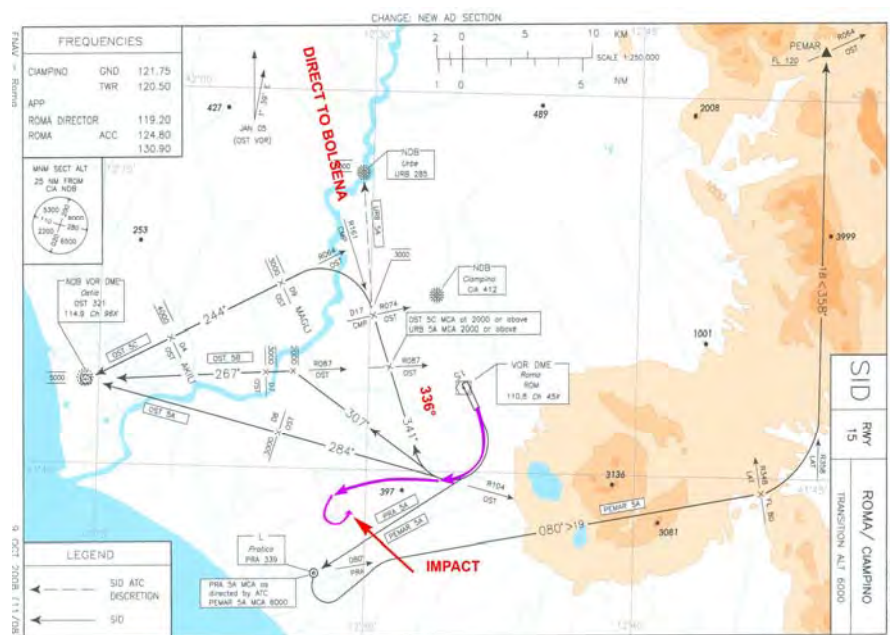
Figura 13: in colore viola il percorso seguito dall'I-FEEV rispetto alla clearance.

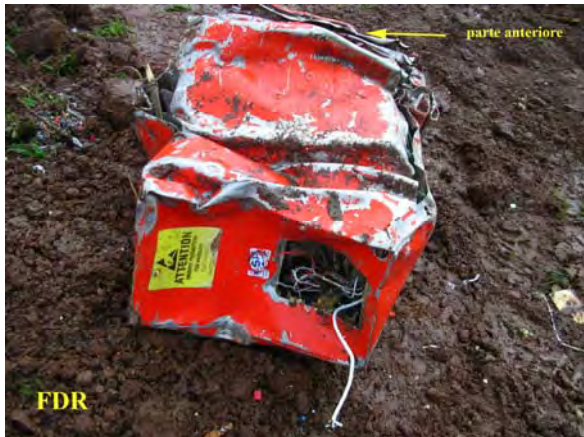
Foto 8: FDR come rinvenuto.

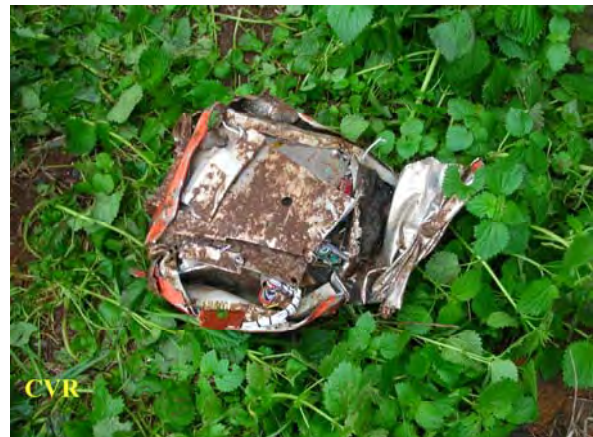
Foto 9: CVR come rinvenuto.

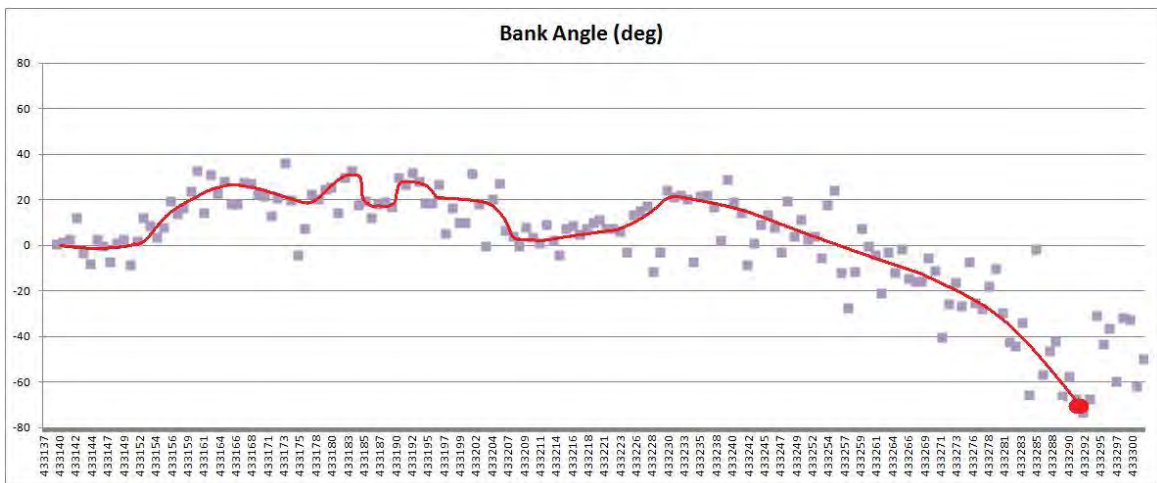
Tale particolarità nella variazione della *magnetic heading* è stata approfondita presso i laboratori dell'ANSV, mettendo tale dato in relazione all'angolo di *bank*, non presente fra i parametri registrati dal FDR, ma calcolato prendendo a riferimento il comportamento di un velivolo durante una virata corretta, ovvero assimilabile agli assetti acquisiti dall'aeromobile durante la prima parte del volo (figura 23). Essendo il volo perturbato da diversi fattori che allontanano il comportamento aerodinamico della macchina da una virata ideale, tale simulazione è da intendersi come rappresentata dalla curva in rosso del grafico stesso. Da tale grafico è possibile rilevare come l'angolo di *bank* vari in maniera costante e graduale dal *frame* 433239 al *frame* 433284, portandosi da circa 20° di angolo di *bank* a destra ad oltre 60° a sinistra.

Figura 23: elaborazione dell'angolo di *bank*.

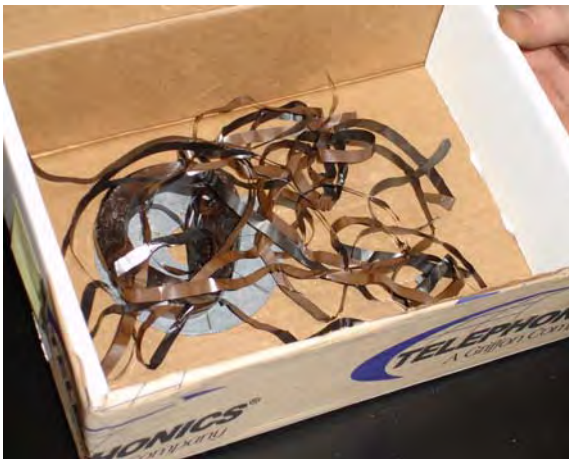
Foto 12: stato del nastro magnetico del CVR.

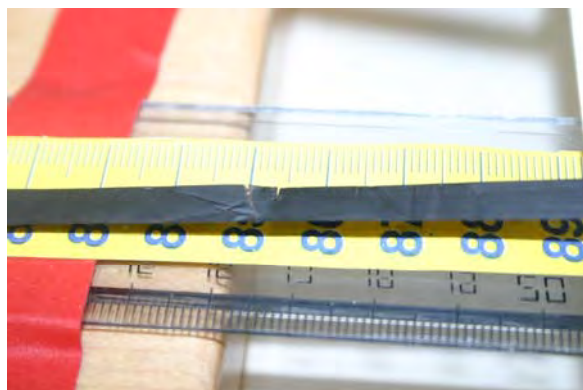
- la presenza di alcuni stiramenti e deformazioni del nastro (foto 14);
- la presenza di una giunzione ad una distanza di 28,04 m dall'inizio del nastro;
- la presenza di ulteriori n. 5 punti di giunzione concentrati principalmente nell'ultimo tratto di 0,60 m del nastro (foto 15).

Foto 14: deformazioni e stiramenti del nastro.

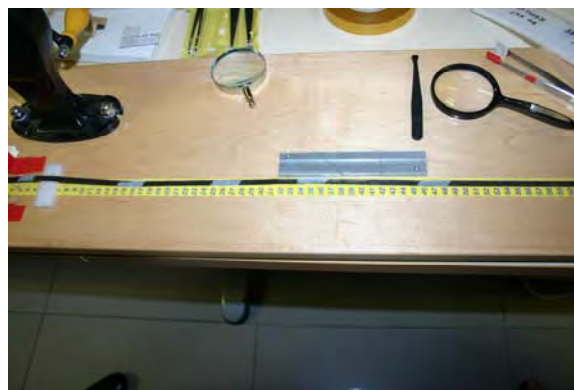
Foto 15: giunture alla estremità del nastro.

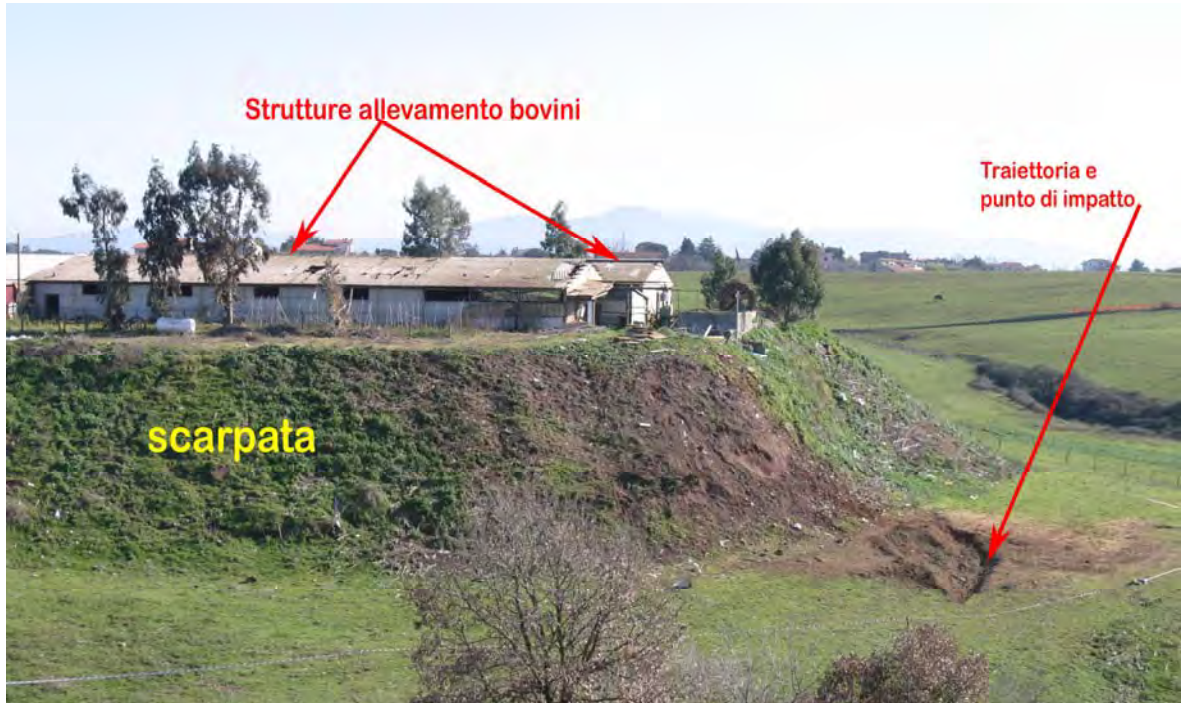
Sul luogo dell'incidente era rilevabile un cratere di impatto in prossimità della base della scarpata del terrapieno e distante da essa circa 5 m (foto 17).

Foto 17: terrapieno con scarpata e punto di impatto.

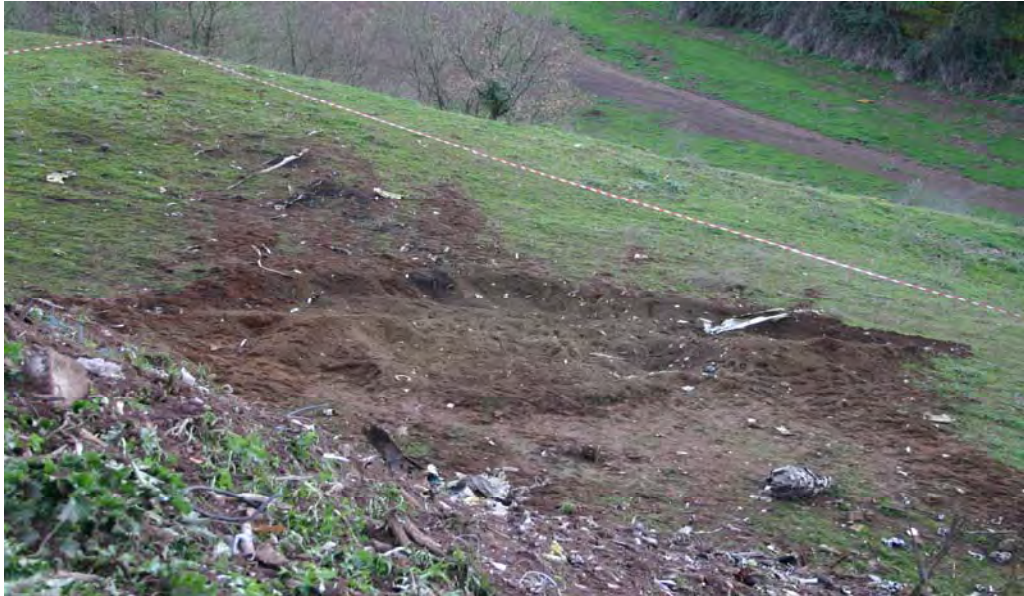
Il terreno era di natura compatta, non arato e ricoperto da erba spontanea alta circa 30 cm. Il cratere di impatto, identificabile dalle coordinate $41^{\circ} 44' 34.26''$ N, $12^{\circ} 28' 59.45''$ E, era costituito da un solco nel terreno orientato in direzione $275^{\circ}/095^{\circ}$ magnetici perpendicolarmente alla direzione di impatto di 005° , che si estendeva per una lunghezza totale di 17,40 m. La larghezza massima del solco era di 7,30 m nel punto centrale, per una profondità di circa 0,70 m.

Foto 18: primo piano del cratere di impatto visto dalla sommità del terrapieno.

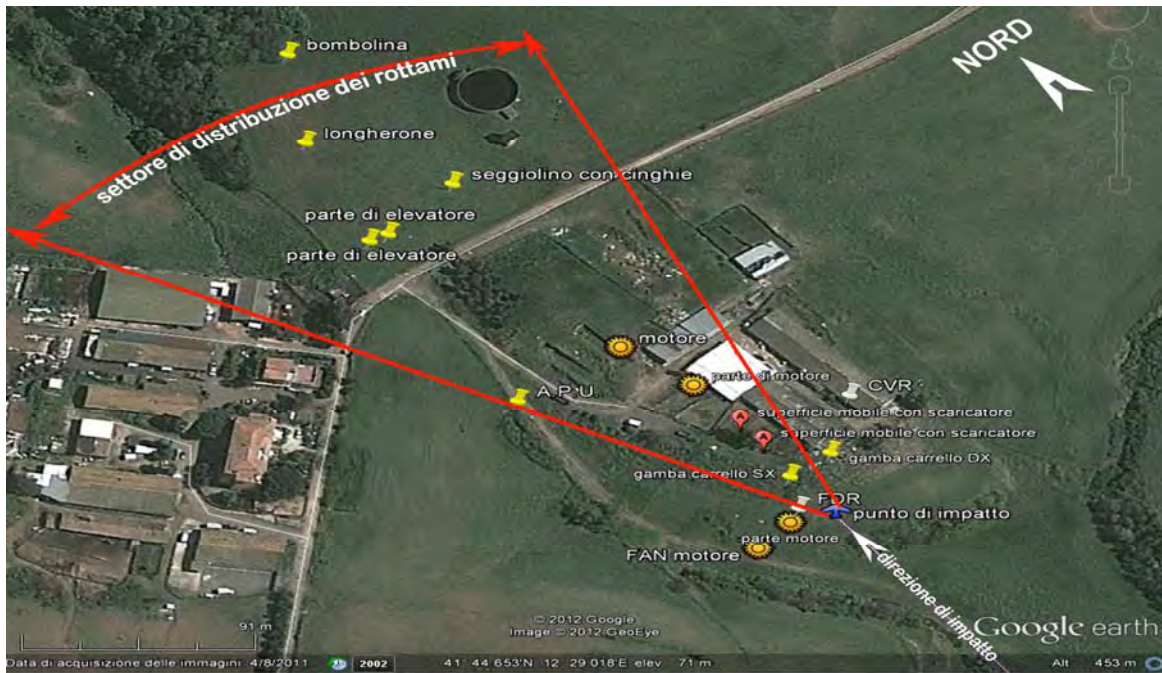
Nel settore di distribuzione dei rottami, per un raggio di circa 50 m dal punto di impatto, erano presenti rottami di piccole dimensioni con tracce di incendio o con incendio di piccola entità ancora in atto: si può ritenere che lo stesso si sia sviluppato a seguito dell'impatto al suolo per proiezione del combustibile contenuto nei serbatoi.

Figura 24: settore di distribuzione dei rottami.

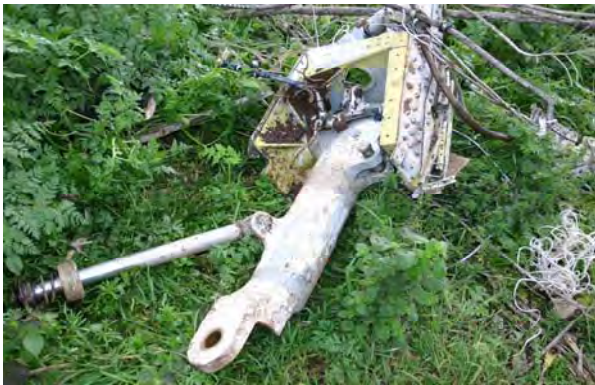
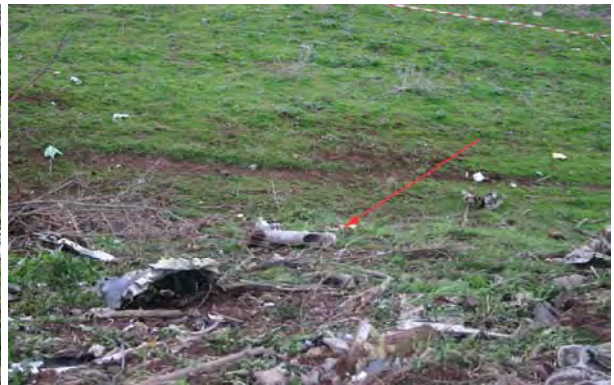
Tra i rottami sono state rinvenute le due gambe di forza del carrello principale (foto 19 e 20): esse erano state proiettate sulla scarpata di fronte al punto di impatto.

Foto 19: gamba di forza del carrello principale destro. Foto 20: gamba di forza del carrello principale sinistro.

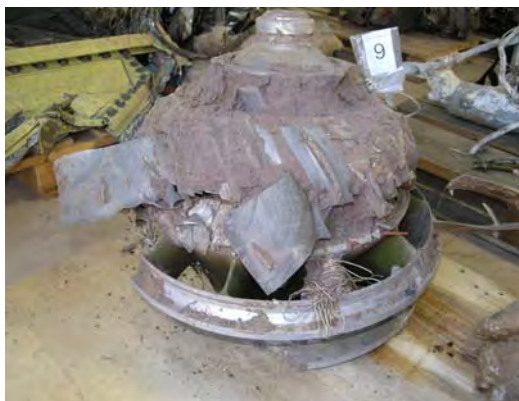
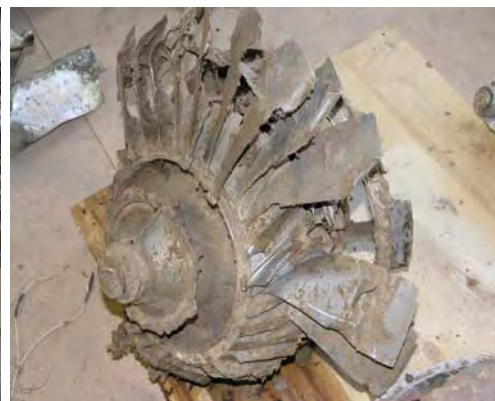
- Lo stato e le posizioni reciproche di alcuni cinematismi relativi all'impianto flap fornivano indicazione di flap retratti.
- I motori sono stati rinvenuti separati dalla struttura di fusoliera e totalmente smembrati nelle loro parti. Più in particolare, per entrambi i motori si è verificata la totale separazione della parte centrale (*core*) dai *fan* e dai relativi accessori (foto 23 e 24).
- Le parti rotanti dei fan dei compressori e delle turbine evidenziano rotture e deformazioni da elevati regimi di rotazione (foto 25 e 26).

Foto 25: *fan rotor* motore sinistro.

Foto 26: *fan rotor* motore destro.

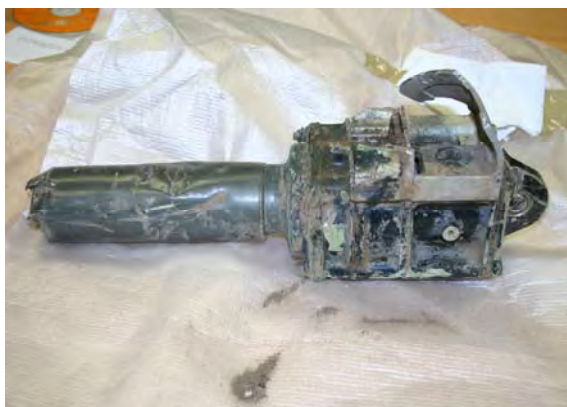
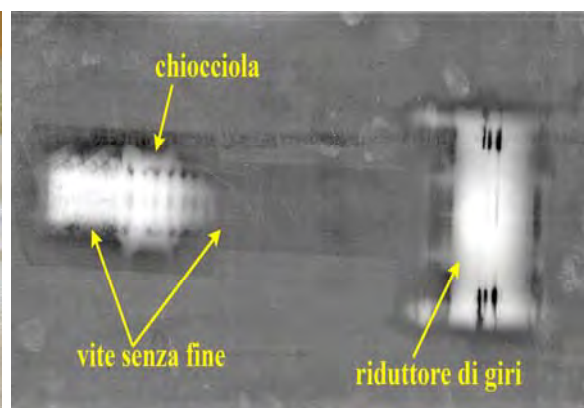
- L'attuatore del trim longitudinale (*pitch* trim, foto 27 e 28) è stato rinvenuto parzialmente smembrato, ma con la parte relativa al pistone di spinta e riduttore di giri pressoché integra: si è proceduto, al riguardo, all'esame radiografico dei cinematismi interni, al fine di accertare la posizione della chiocciola sulla vite senza fine del pistone di spinta. La chiocciola è risultata essere correttamente inserita sulla vite senza fine. La posizione della chiocciola rispetto alla lunghezza totale della vite senza fine risulta essere di difficile determinazione, tuttavia essa appare in posizione intermedia e non a fondo corsa di una delle estremità della vite. Tale posizione risulta essere compatibile con gli spostamenti subiti a seguito degli interventi sul trim longitudinale effettuati dall'equipaggio durante la fase di salita subito dopo il decollo e documentati dagli avvisi sonori registrati dal CVR.

Foto 27: attuatore trim longitudinale.

Foto 28: radiografia.
