RELAZIONE D'INCHIESTA

**INCIDENTE OCCORSO ALL'AEROMOBILE
F.260D marche I-ISAA,
località Calderara di Reno (Bologna),
29 luglio 2004**

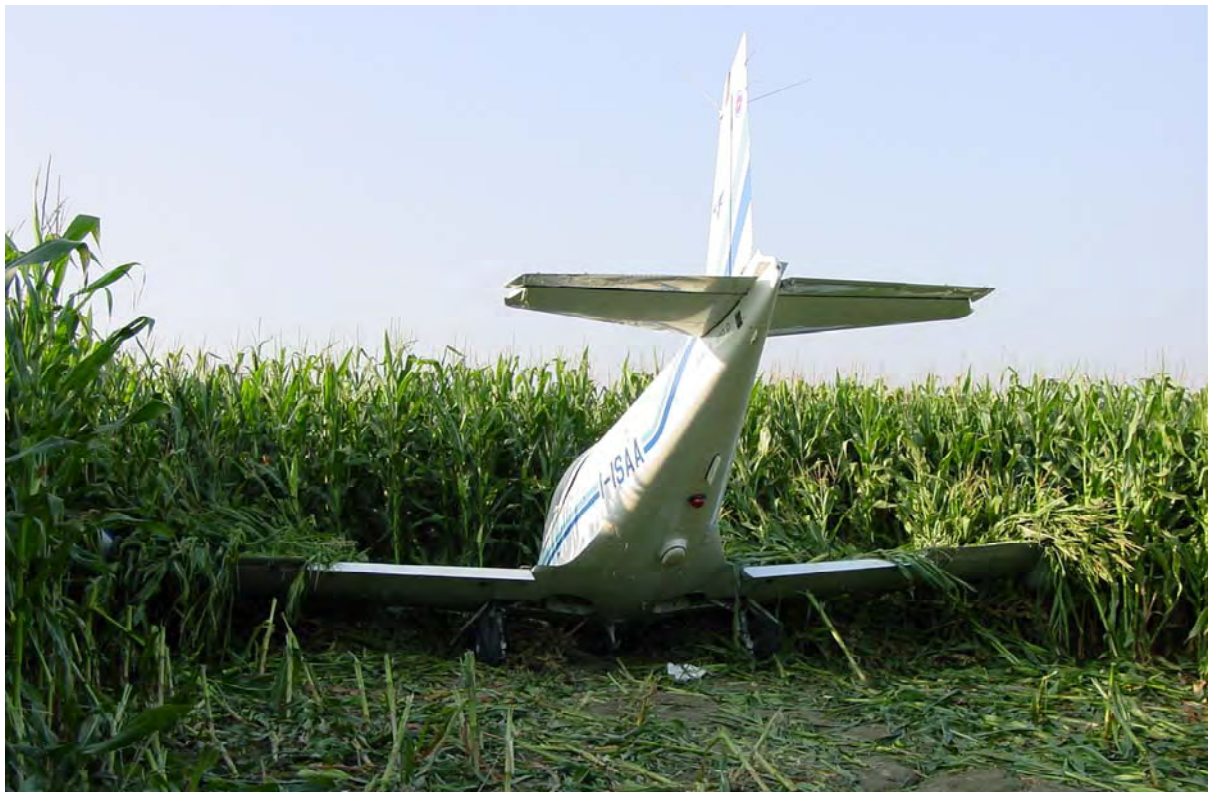
Foto n. 1: luogo dell'incidente.

Il contatto con il terreno avveniva con direzione di volo intorno a 160° magnetici e dopo circa 30 metri di corsa al suolo l'aeromobile si arrestava con la parte inferiore del muso a contatto del terreno, a causa del cedimento della gamba di forza del carrello anteriore così come visibile nella foto n. 1.

Il campo era interessato da una coltivazione di mais con piante ancora in via di maturazione, di altezza media intorno ai 2 metri, così come visibile nella foto n. 1.

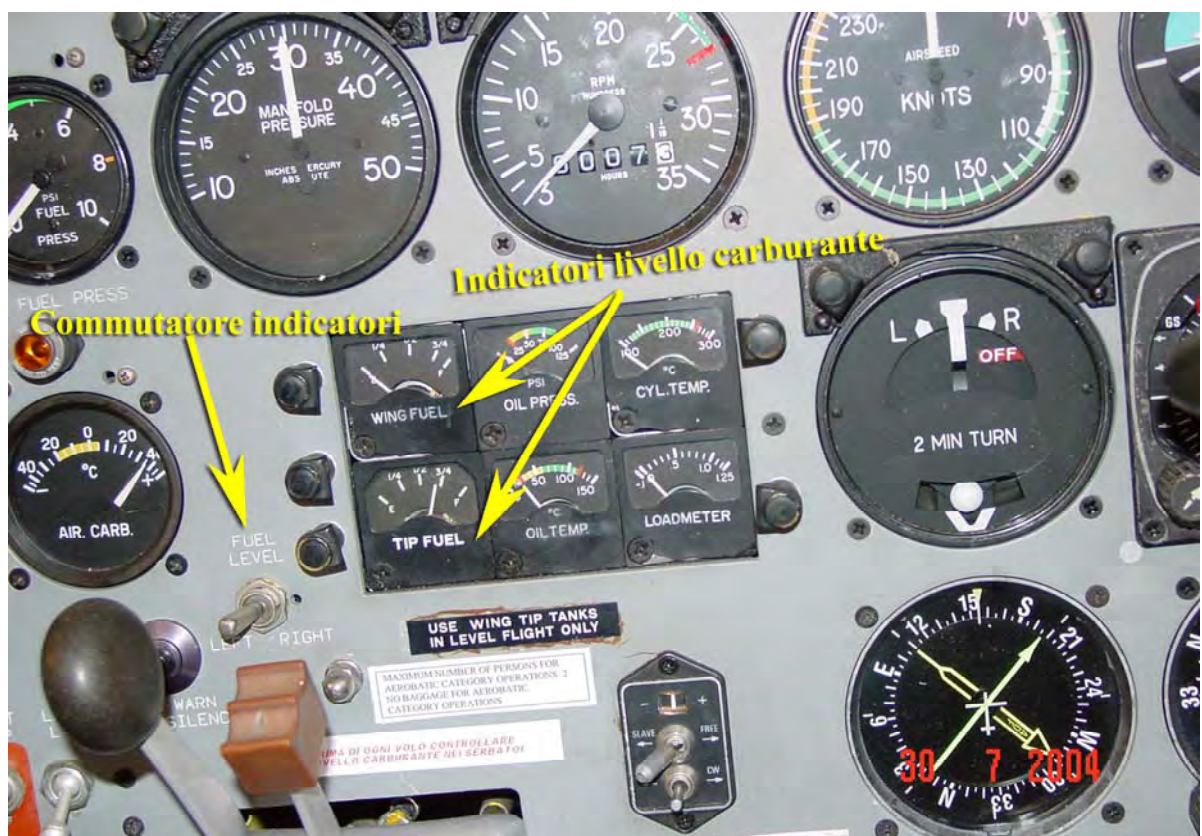
Più in particolare, il sistema di indicazione dei livelli nei serbatoi è composto da due indicatori di tipo elettrico, uno per i serbatoi alari e l'altro per i serbatoi di estremità, così come visibili nella foto n. 3.

Foto n. 3: indicatori di carburante durante le prove.

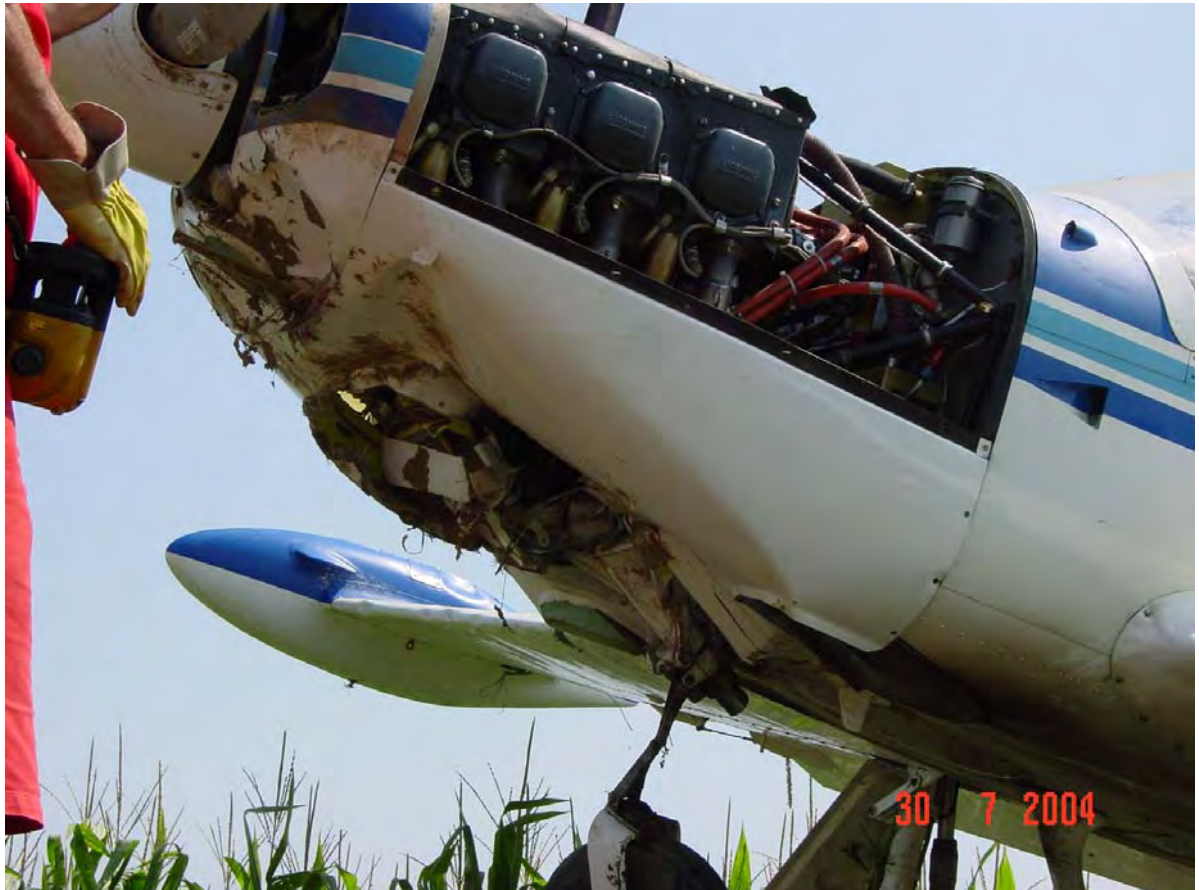
La parte ventrale della fusoliera risultava danneggiata per urto con il terreno come da foto n. 4.

Foto n. 4: danneggiamenti parte inferiore del muso e carrello anteriore.

La gamba di forza del carrello anteriore risultava in posizione semirientrata a causa della deformazione e rottura dei blocchi dei cinematismi di movimento. La forcella di fissaggio della ruota risultava distaccata dallo stelo ammortizzatore per rottura dei bulloni di accoppiamento.

Tutte le rotture esaminate presentavano caratteristiche di cedimento per sovraccarico.

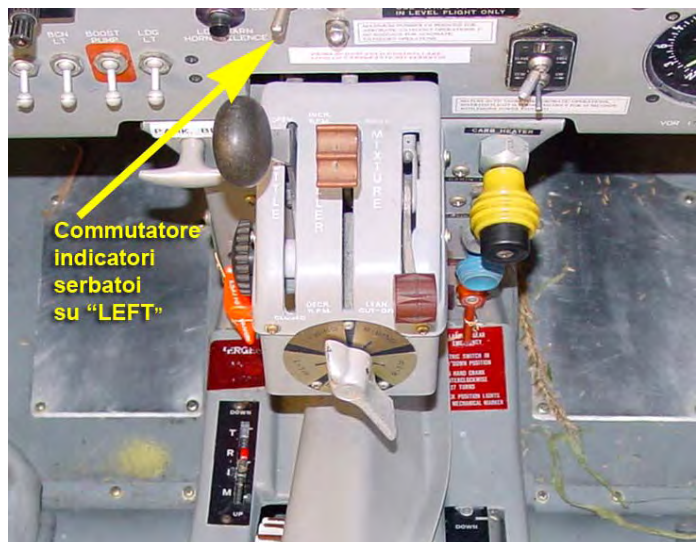
era posizionata “tutta avanti”, come pure la leva comando passo elica “PROPELLER”, mentre la leva della miscela “MIXTURE” era prossima alla posizione “tutta indietro”.

Il selettore serbatoi era in posizione “LEFT”, il rubinetto esclusione carburante era in posizione “OPEN” ed il commutatore indicatori livello serbatoi era in posizione “LEFT”.

Foto n. 5: particolare comandi motore.

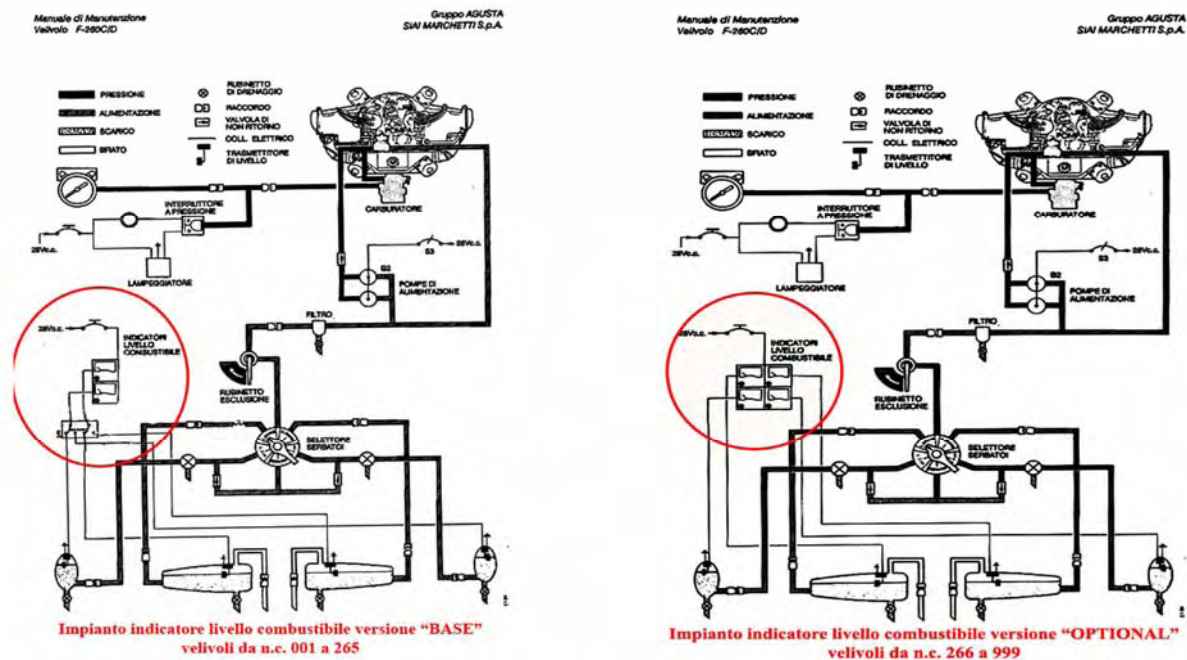
Fig. 1: schema di principio dell'impianto carburante.

alternativamente solo per i serbatoi (alare e tip) destri oppure solo per quelli sinistri, indipendentemente dal serbatoio effettivamente selezionato per l'alimentazione del motore.

In ultima analisi una tale tipologia di impianto, qualora la commutazione degli indicatori e la selezione dei serbatoi non avvenga in maniera precisa e sincronizzata, potrebbe comportare la possibilità di non avere la corrispondente visualizzazione del carburante residuo nel serbatoio selezionato e quindi incorrere in una errata valutazione del quantitativo di carburante disponibile.

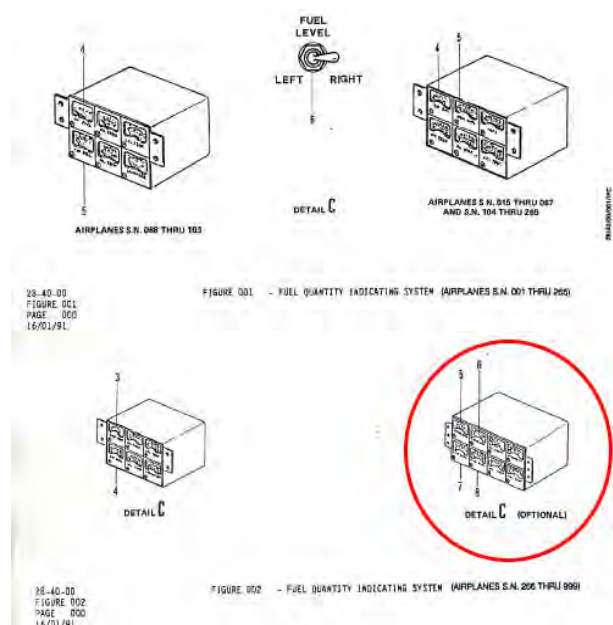
Da una analisi delle pubblicazioni tecniche applicabili (manuali di manutenzione ed illustrated part catalog) si rileva che una tale configurazione di impianto risulta applicabile sugli aeromobili costruiti a partire dal numero 001 fino al numero di costruzione 265, mentre a partire dal numero di costruzione 266 fino al 999 è prevista, in alternativa, e solo come *optional*, una configurazione con quattro indicatori, uno per ogni serbatoio, così come illustrato nelle figure 1 e 2.

Fig. 2: indicatore fornito come *optional*.
