# **RELAZIONE D'INCHIESTA**

**INCIDENTE**  
**occorso all'aeromobile**  
**Cessna 172N idro marche di identificazione I-SIPI,**  
**in prossimità di Premana (Lecco),**  
**9 giugno 2014**

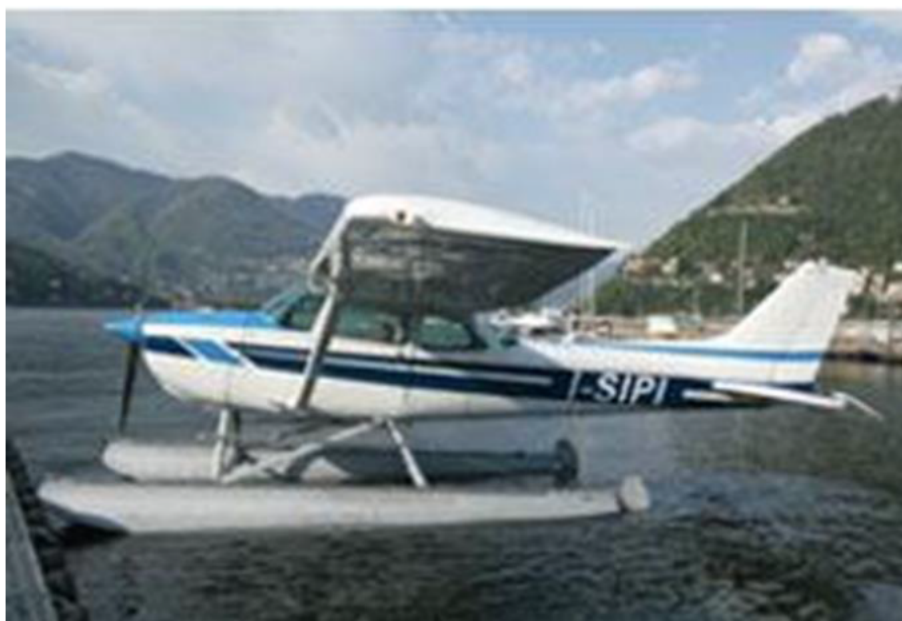
Foto 1: il Cessna 172N idro marche di identificazione I-SIPI.

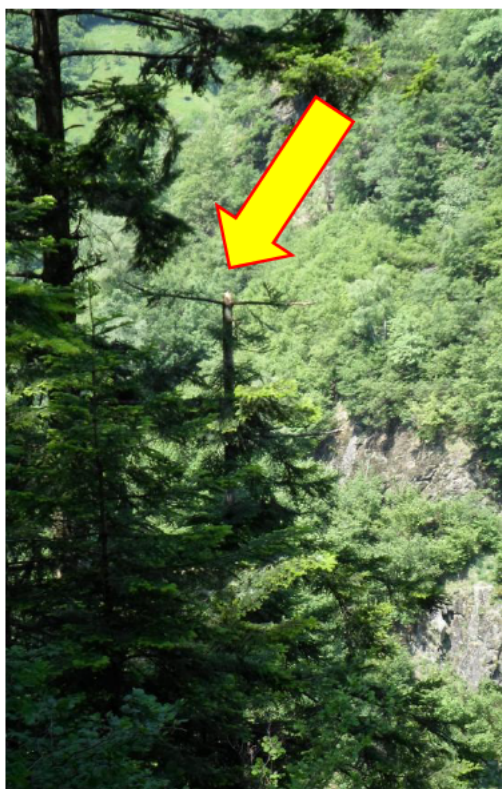
Foto 2: tracce di impatto su abete.

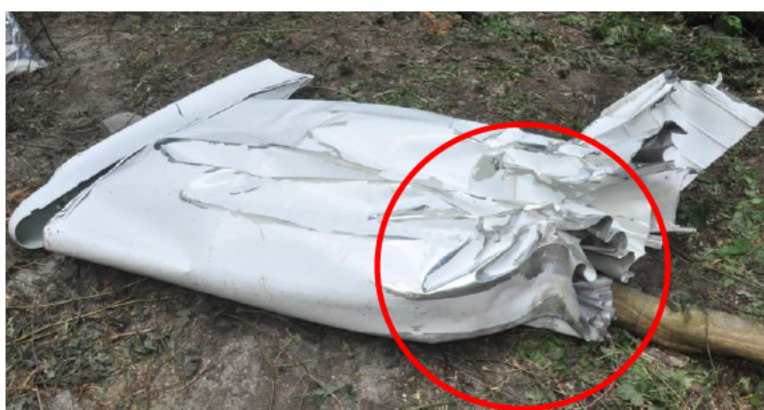
Foto 3: parte semiala sinistra.

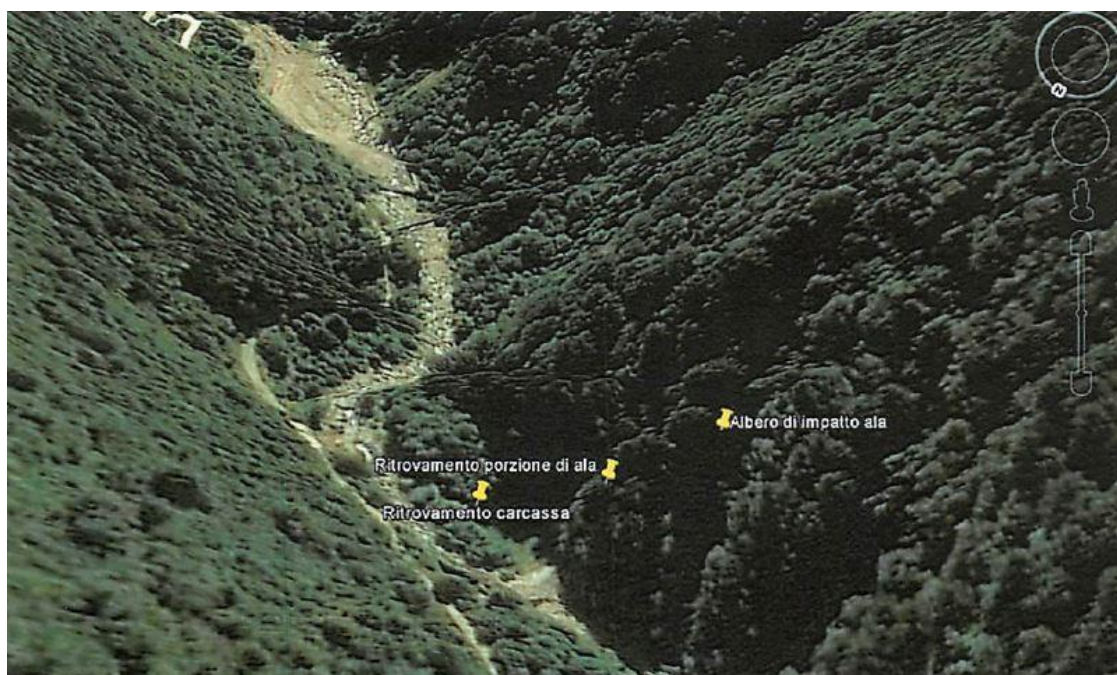
Il sopralluogo della zona dell'incidente da parte del personale dell'ANSV è stato effettuato il giorno successivo a quello dell'evento. Parti del relitto (semiala sinistra ed altri frammenti) erano già state recuperate e posizionate nei pressi del relitto principale dalla squadra del Corpo nazionale soccorso alpino e speleologico-Squadra di Premana, intervenuto sul posto subito dopo l'evento, che ha fornito una pianta della distribuzione dei rottami (figura 1).

Figura 1: pianta della distribuzione dei rottami elaborata dal Corpo nazionale soccorso alpino e speleologico-Squadra di Premana.

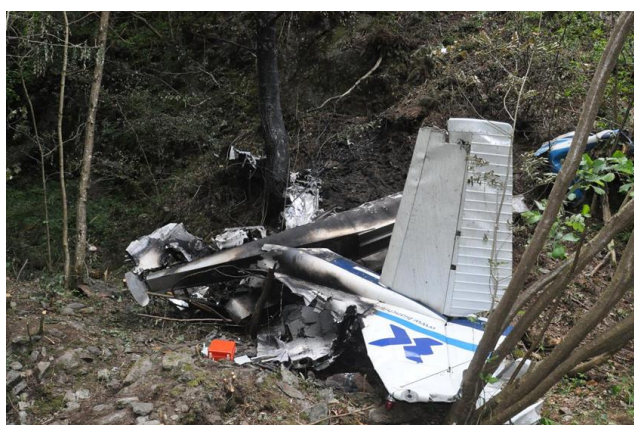
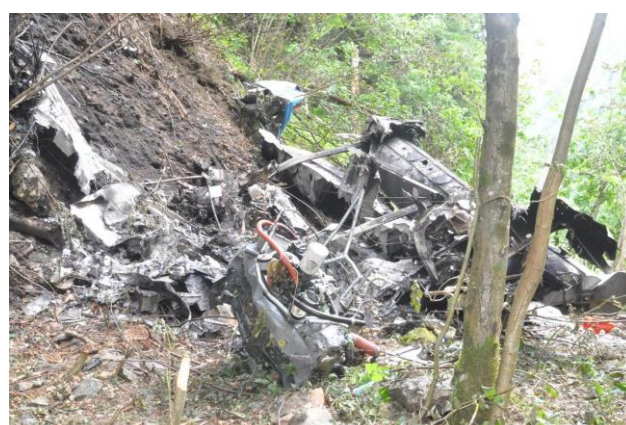
La posizione del relitto principale (foto 4) pareva essere

riconducibile al rotolamento dello stesso relitto lungo la parete Sud, quasi verticale, della valle.

I galleggianti erano posti trasversalmente all'asse longitudinale dell'aeromobile, desunto dal tronco di coda e dai piani di coda.

Foto 4: relitto principale.

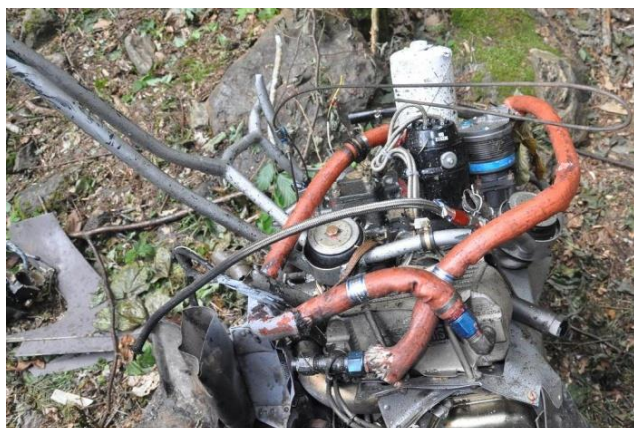
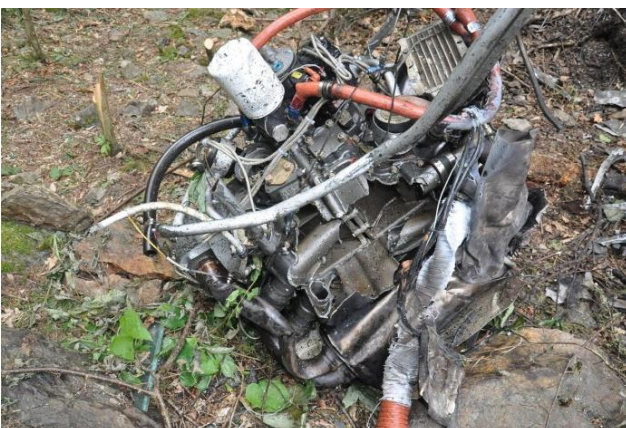
Il motore appariva ancora fissato al "castello motore", che, però, era completamente divelto dal resto della struttura (foto 5). Il motore, inoltre, presentava danneggiamenti riconducibili all'impatto.

Foto 5: il motore del velivolo.

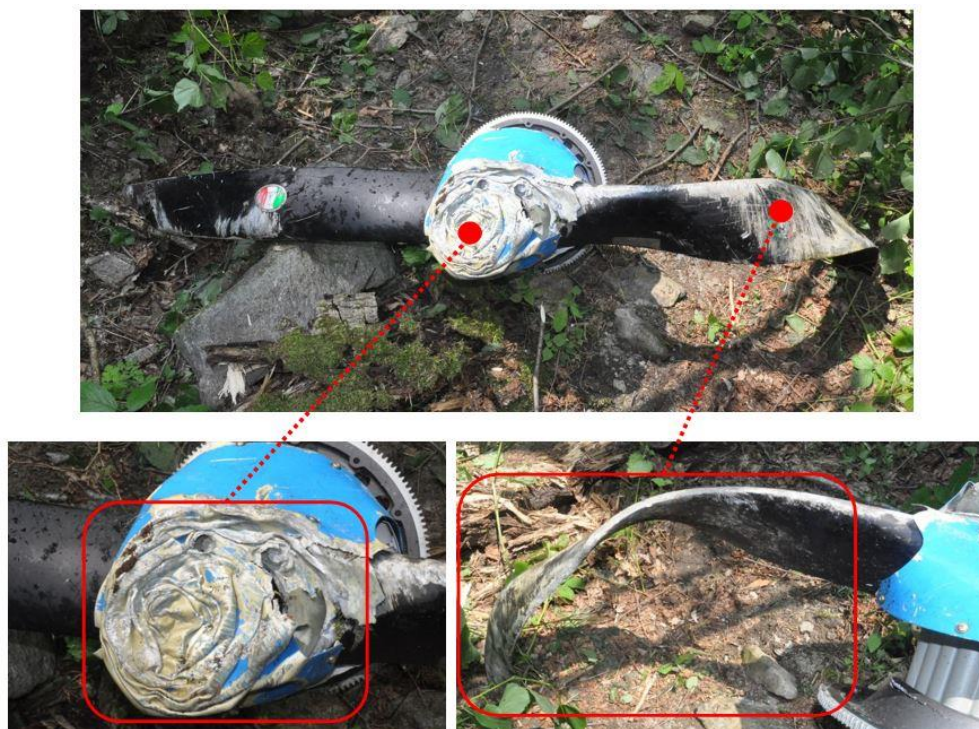
L'elica ed il relativo mozzo sono stati trovati vicino al relitto principale, ma completamente divelti dal motore. È stato però possibile verificare, dalle deformazioni delle pale, dai segni di interferenza presenti sulle stesse e dalla conformazione dei segni dell'impatto sull'ogiva, che il motore era in funzione ed in potenza nel momento del contatto dell'ogiva e delle pale con il terreno/vegetazione (foto 6).

Foto 6: elica ed ogiva.

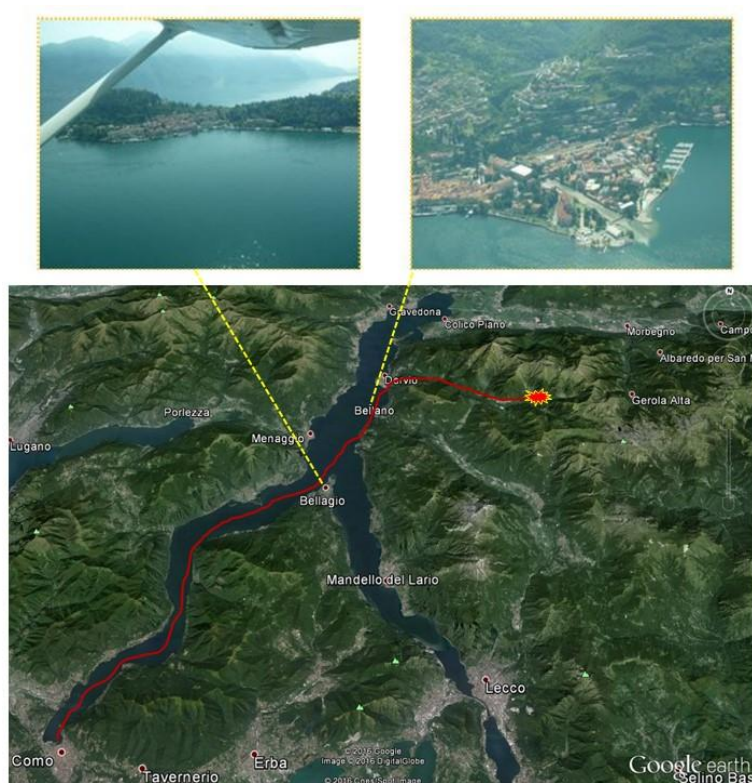
Sulla base di più testimonianze coerenti tra loro si può ragionevolmente ritenere che l'I-SIPI sia entrato nella Valvarrone direttamente dal paese di Dervio, transitando in prossimità delle località di Sueglio, Introzzo e della cava di feldspato di Tremenico (figura 2). Tutte le testimonianze concordano sul fatto che il velivolo stesse volando a bassa quota.

Figura 2: ragionevole ricostruzione del volo sulla base delle testimonianze acquisite e delle fotografie scaricate dalla fotocamera rinvenuta sul luogo dell'incidente.

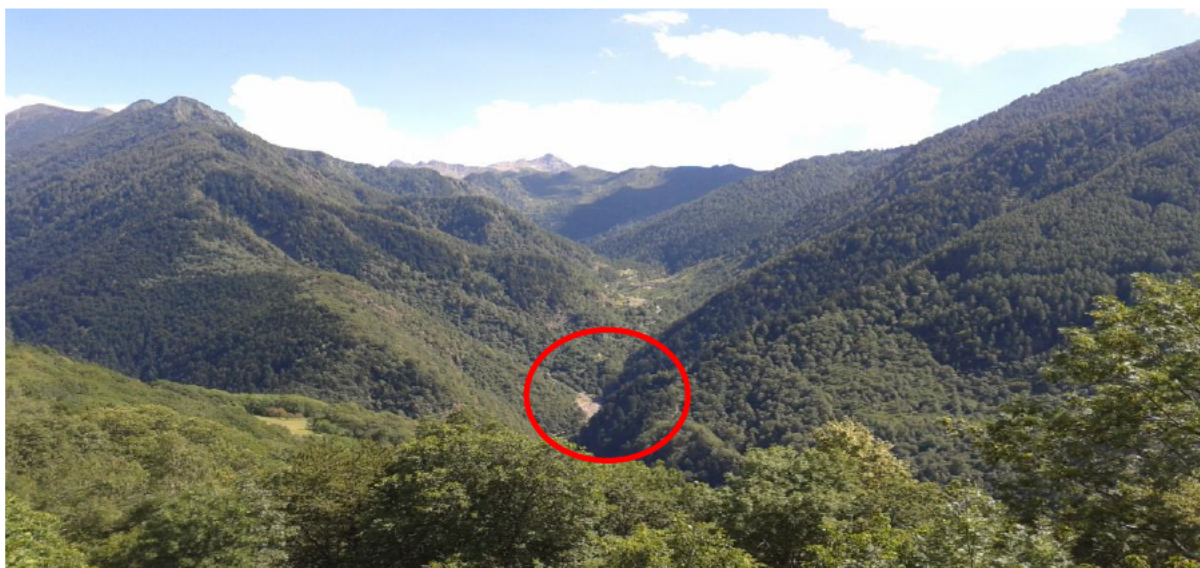
Foto 7: la valle in cui è occorso l'incidente. Quest'ultimo è avvenuto poco dopo l'ingresso nella valle (zona evidenziata in rosso). Sullo sfondo si intravede il Pizzo dei Tre Signori.

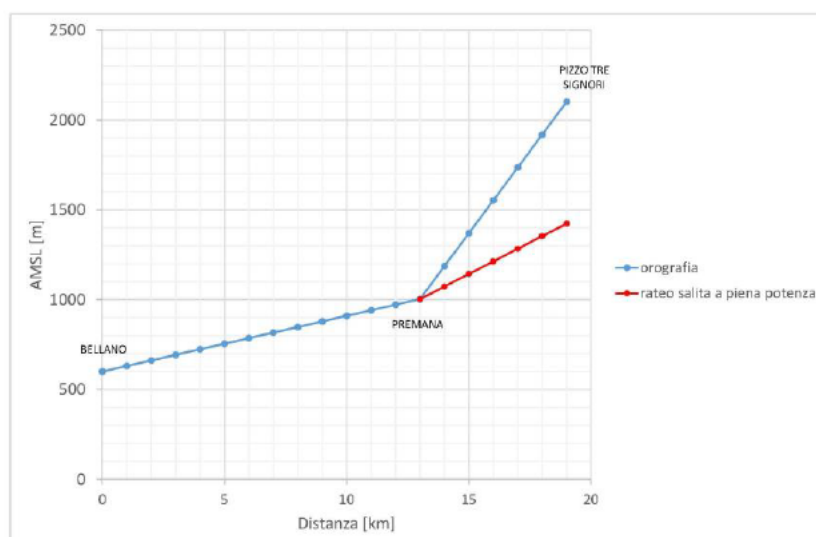
Figura 5: comparazione del rateo di salita necessario per superare il valico e quello che le prestazioni dell'aeromobile consentivano nelle condizioni ambientali del giorno.

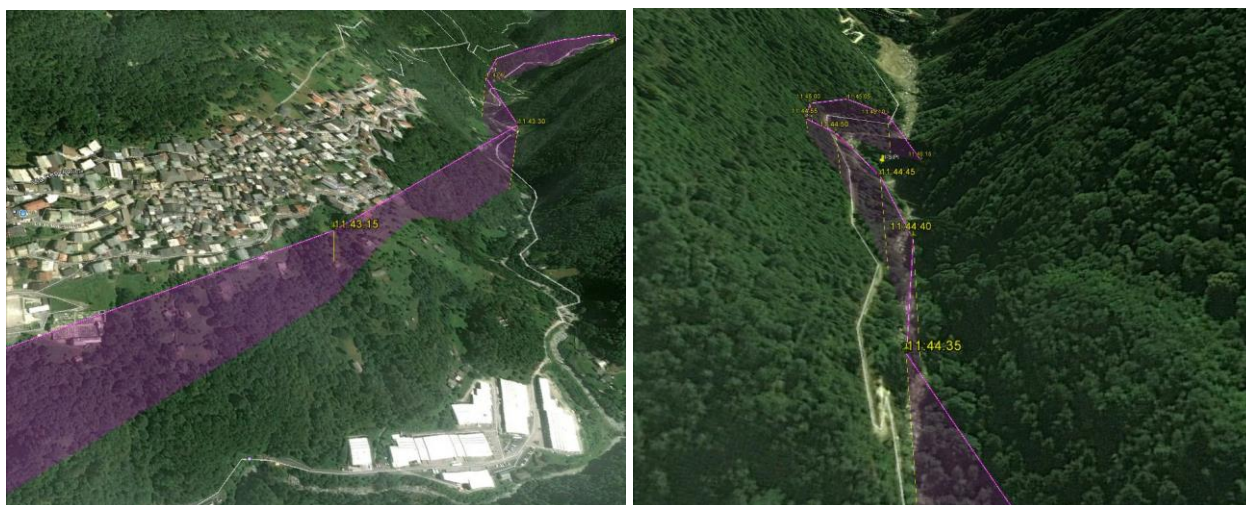
Figura 6: ricostruzione, sulla base delle testimonianze e delle evidenze, del tracciato dell'ultima parte del volo, sino alla virata a destra nel probabile tentativo di invertire la rotta (gli orari riportati sono meramente indicativi).

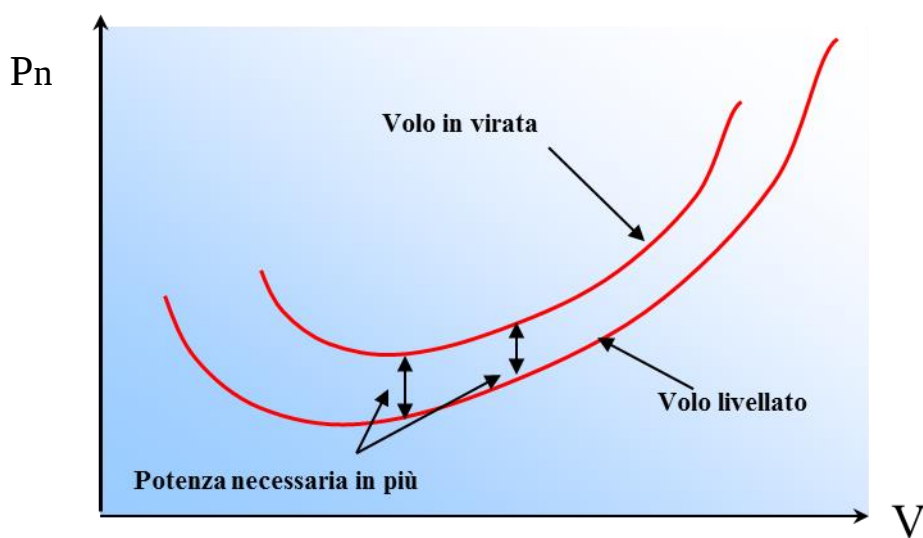
Figura 7: grafico della potenza necessaria ( $P_n$ ) in funzione della velocità ( $V$ ) per mantenere una determinata quota ad ali livellate ed in virata.
