# **RELAZIONE D'INCHIESTA**

## **INCIDENTE**

**Air Tractor AT-802 "*Fire Boss*" Amphibious**

**16 settembre 2015**

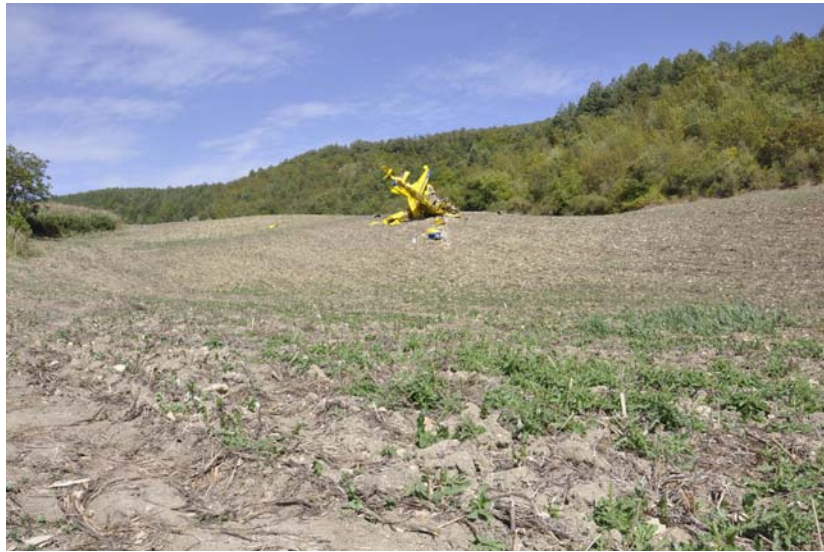
Verso il fondo della valle, valutata l'orografia del terreno circostante (colline più alte di fronte e a destra) e percependo una velocità di traslazione bassa e prossima allo stallo, decideva di virare a sinistra per tentare un atterraggio di emergenza su un'ampia zona arata, in leggera salita e libera da alberi (allegato "A", foto 1).

Foto 1: panoramica del punto di impatto.

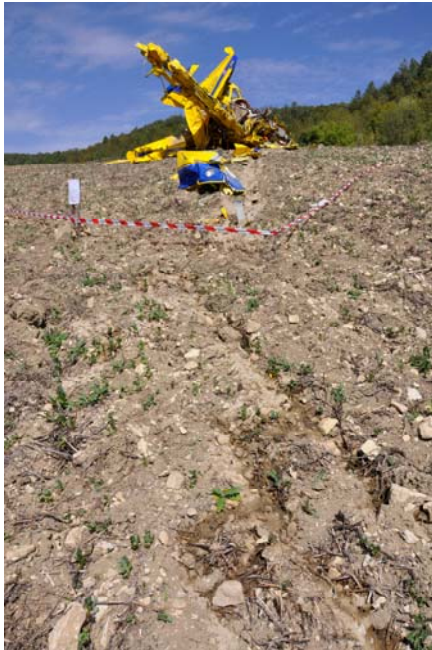
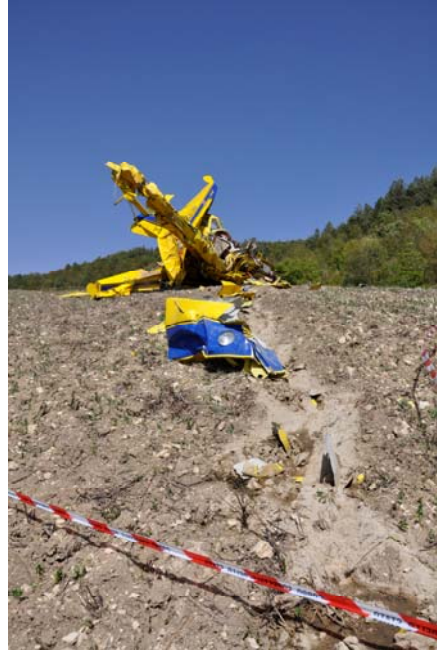
- una copiosa perdita di carburante, ancora presente in piccole pozze al momento del sopralluogo, perdita che ha creato una sorta di canale verso valle nel terreno arato (allegato "A", foto 2 e 3);
- la presenza nel terreno, in una posizione più bassa sul fianco della collina, di componenti della estremità della semiala destra (allegato "A", foto 2/5);

All'impatto con il suolo, i serbatoi di acqua risultavano vuoti, mentre la rottura dei serbatoi carburante ha comportato una copiosa perdita dello stesso, testimoniata dal solco profondo creato sul terreno arato, causato dal suo deflusso verso valle.

Foto 2 e 3: particolari sversamento carburante ed impatto della tip semiala destra.

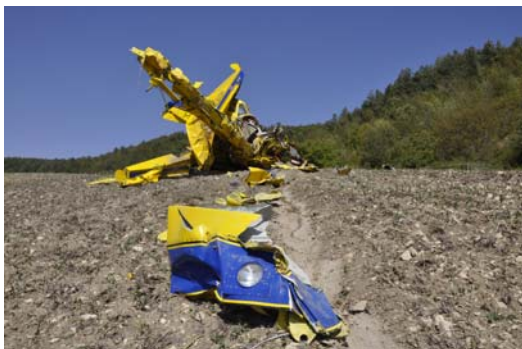
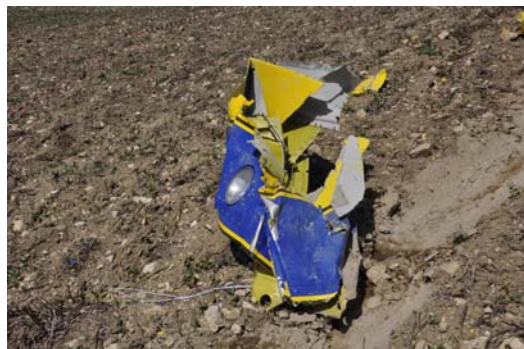
- Presenza di una sezione della semiala destra, la più esterna, con segni di compressione nel senso della corda del profilo alare, con apertura a strappo del foro di vincolo di questa sezione alla rimanente struttura semialare.

Foto 4 e 5: particolare della tip semiala destra.

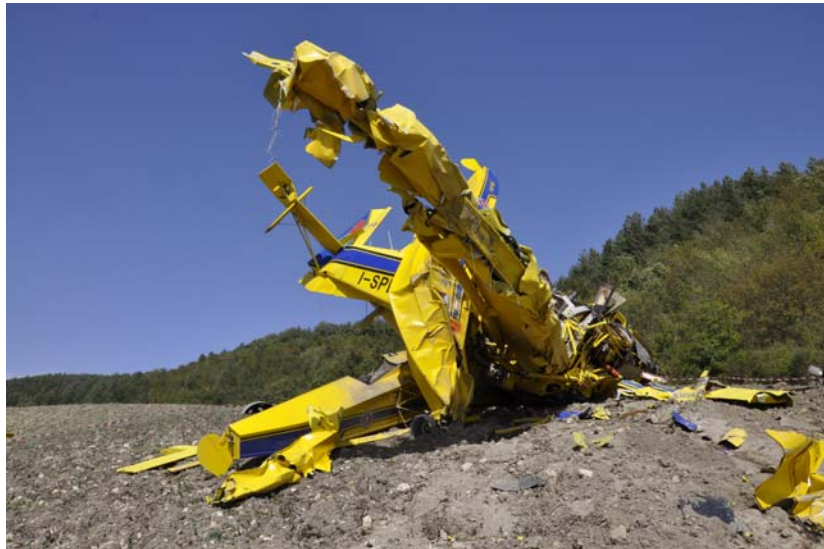
- Forte compressione e danneggiamento del bordo di attacco con flessione verso la parte posteriore del longherone della semiala destra.
- Forte compressione e flessione verso sinistra del muso del velivolo e del castello motore.

Foto 6: particolare deformazione bordo di attacco semiala destra.

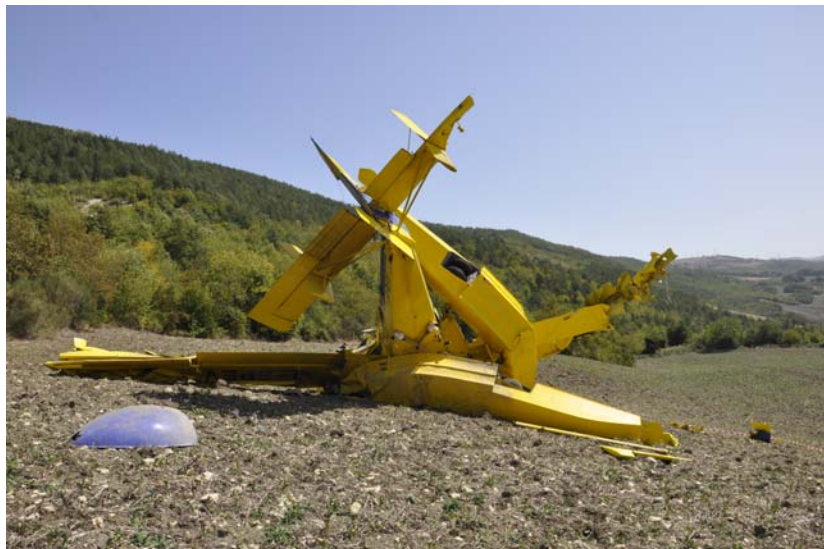
- Danneggiamento del bordo di attacco della semiala sinistra, di entità decisamente inferiore ai danneggiamenti riscontrati sulla semiala destra.
- Galleggiante destro separato dalla cellula e con segni di forte compressione nel senso frontale e deformazione verso l'alto ed a sinistra della sezione anteriore dello stesso, carrello in posizione retratta.

Foto 7: particolare deformazione scarpone destro.

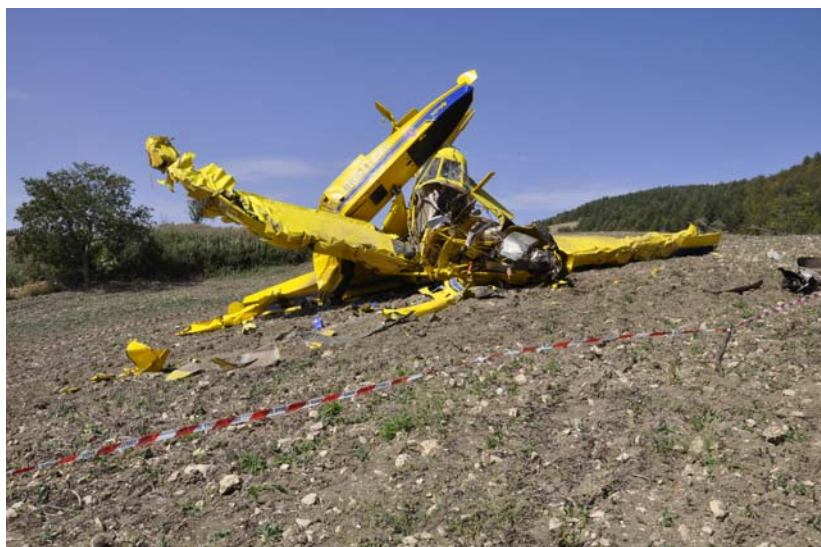
Foto 9: vista frontale danneggiamenti semiali e castello motore.

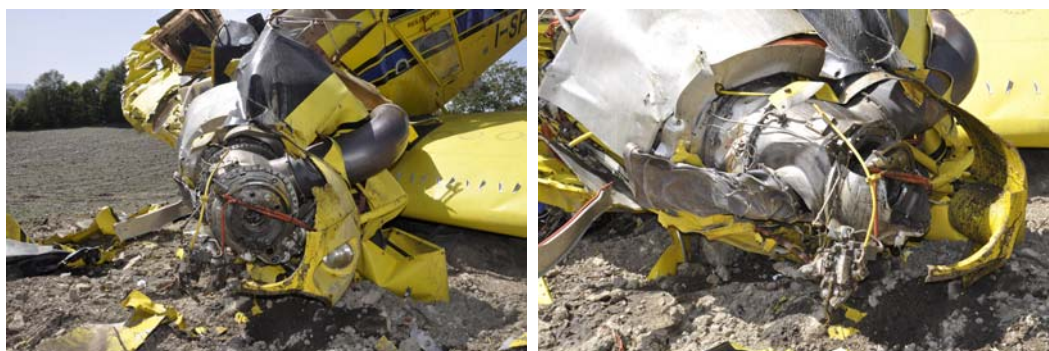
Foto 10 e 11: rotture castello motore e riduttore.

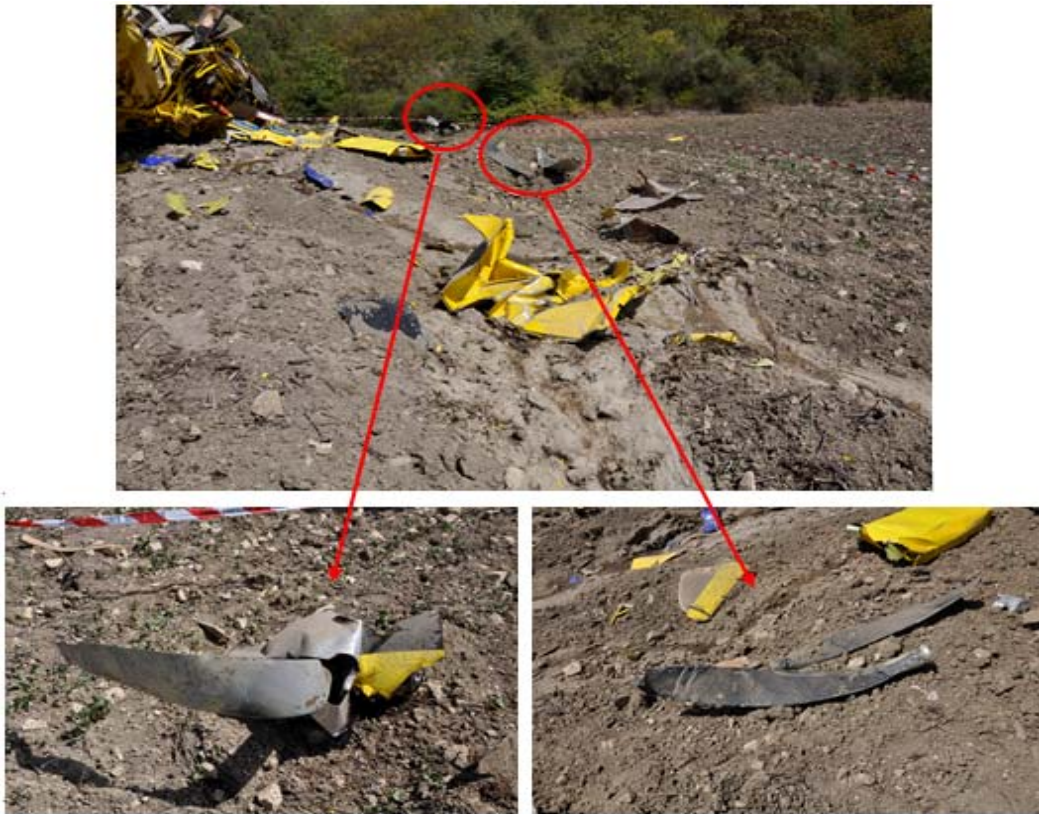
- un secondo segno di impatto con il terreno, in posizione più elevata rispetto al primo; in prossimità dello stesso, elementi della cappottatura motore e pale dell'elica (allegato "A", foto 12).

Foto 12, 13 e 14: posizioni e particolari ogiva e pale dell'elica.

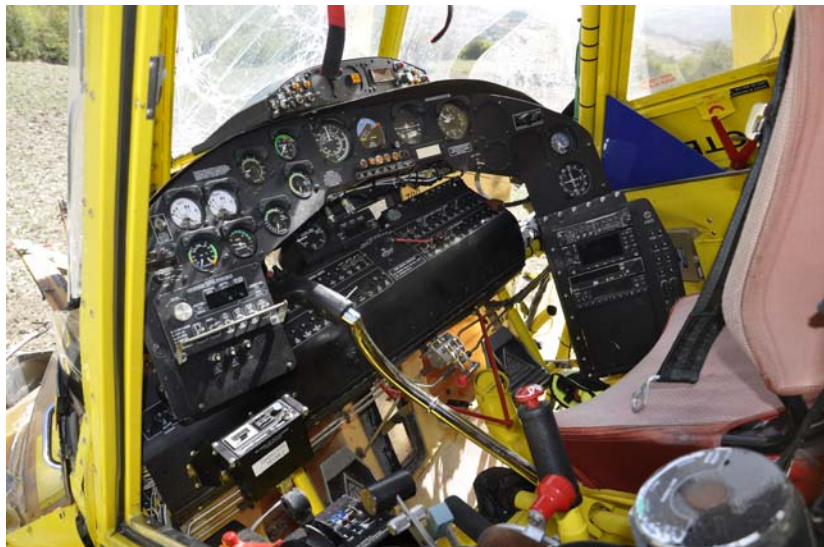
- *Cockpit* pressoché integro.
- Posizione carrello su "UP".
- Posizione comandi motore tutto avanti e posizione flap su 0.

Foto 15: vista di assieme del cockpit.

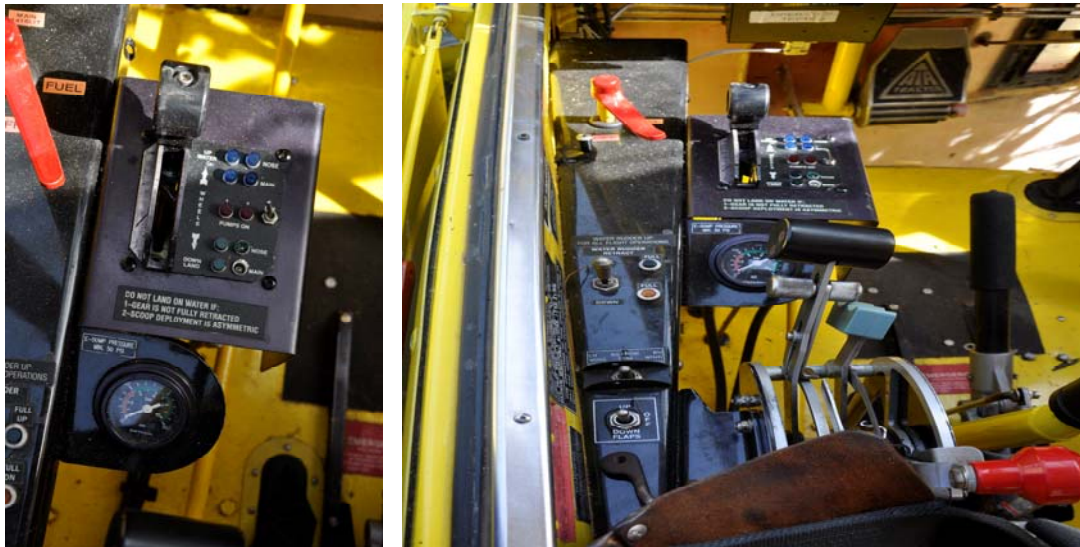
Foto 16 e 17: posizione carrello e comandi motore.

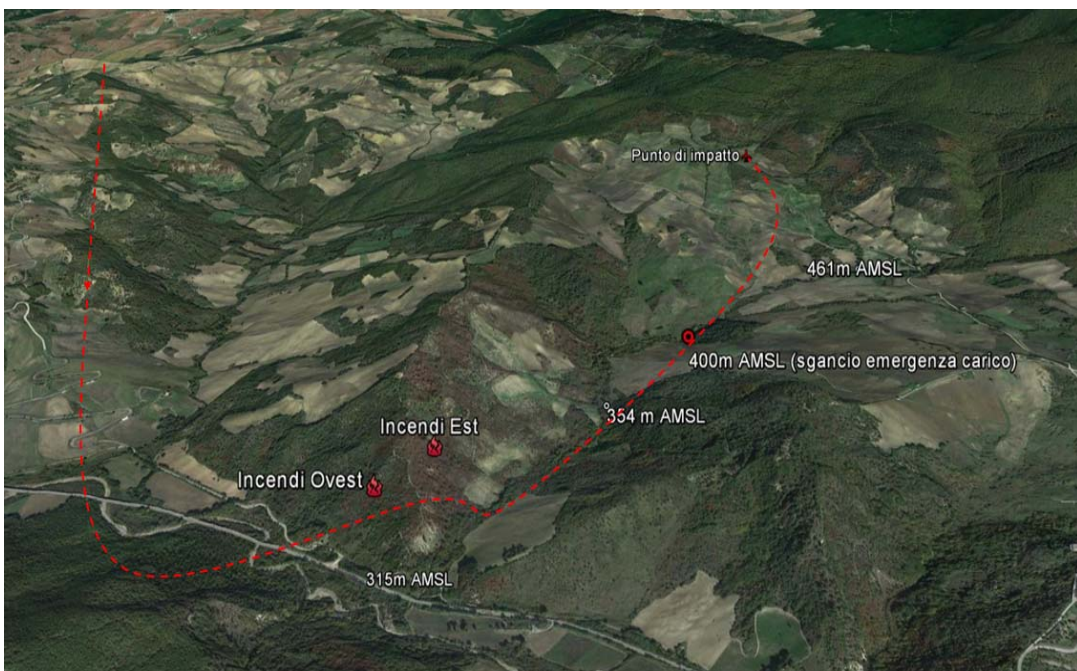
Durante il volo in valle, notava che l'I-SPEV sganciava il carico di acqua poco prima di un boschetto e proseguiva lungo l'asse della valle, ad una quota dal terreno molto bassa e con un assetto a cabrare decisamente accentuato, stimato in circa 30° ed una tendenza del velivolo a "spanciare"; verso la fine della valle lo vedeva virare a sinistra e poco dopo toccare terra con la semiala destra e, in rapida successione, con muso e semiala sinistra, con il velivolo che esauriva la sua energia cinetica e si arrestava dopo pochi metri dal primo contatto con il suolo (allegato "B", figura 2).

Immediatamente dopo e contrariamente a quanto percepito durante i voli di ricognizione nella zona degli incendi, realizzava che il fondo valle aveva un profilo altimetrico ascendente e di non riuscire a guadagnare ulteriore separazione dal terreno sottostante, nonostante la *power lever* motore avanti, un assetto a cabrare di circa 10° "UP" ed una velocità indicata di circa 90 nodi. Non avendo quota sufficiente per uscire dalla valle, decideva di avanzare ulteriormente la *power lever* motore a *takeoff power* e, constatato il mancato incremento di velocità, decideva di effettuare uno sgancio in emergenza del carico di acqua, che avveniva in prossimità di un boschetto lungo il fondo valle (allegato "B", figura 2).

Figura 2: percorso di volo durante 3° attacco al fuoco velivolo I-SPEV.
