# **RELAZIONE DI INCHIESTA**

**INCIDENTE**  
**occorso all'aeromobile**  
**AgustaWestland AW609 marche N609AG,**  
**in località Tronzano Vercellese (VC),**  
**30 ottobre 2015**

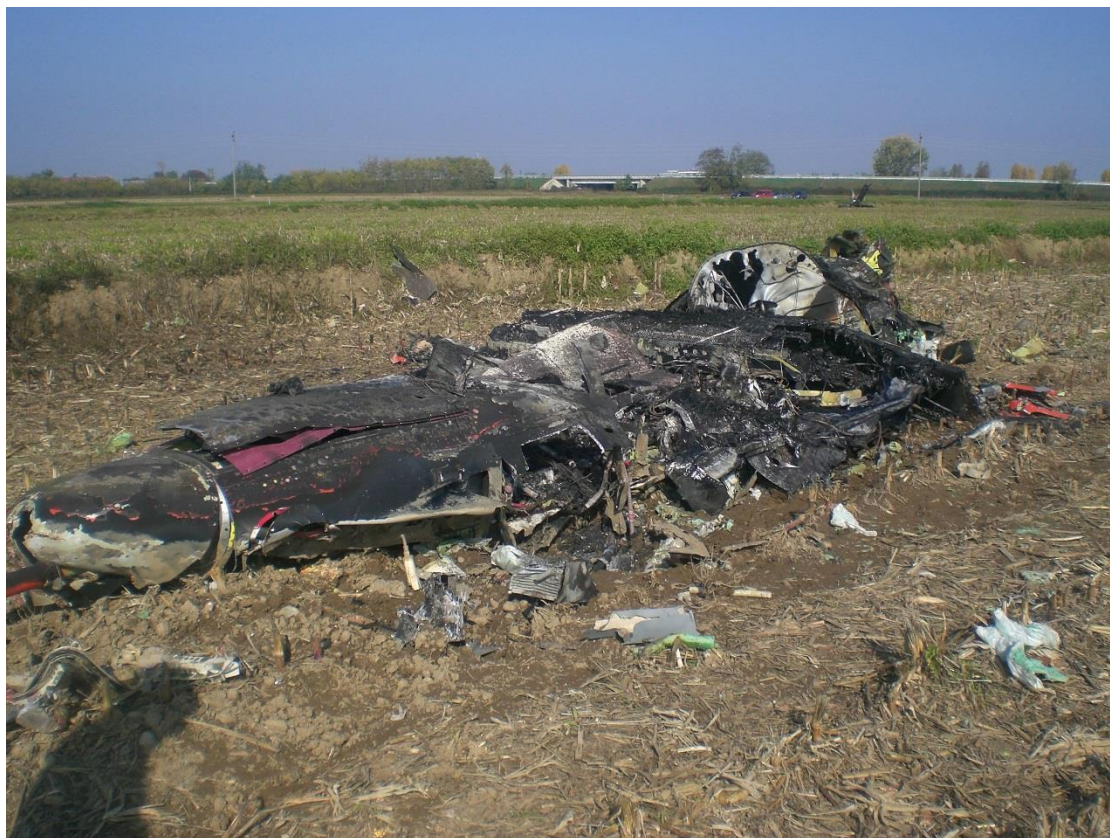
Foto 3: resti della fusoliera dell'aeromobile.

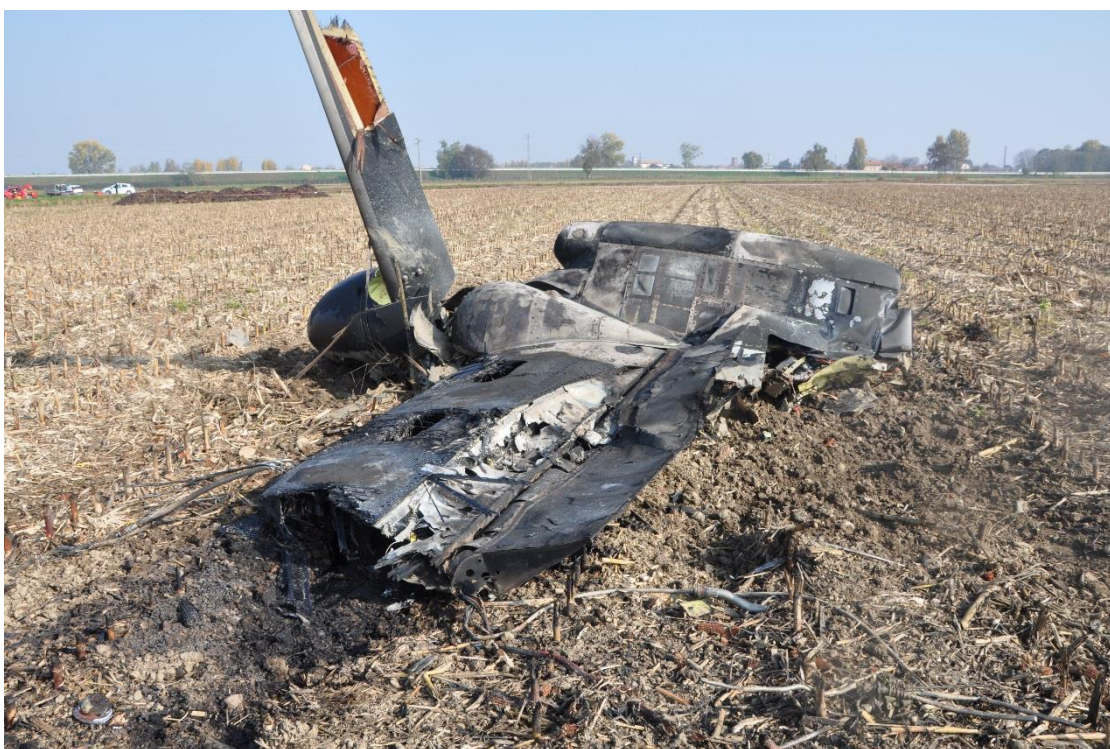
Foto 4: *nacelle* e parte della semiala sinistra dell'aeromobile.

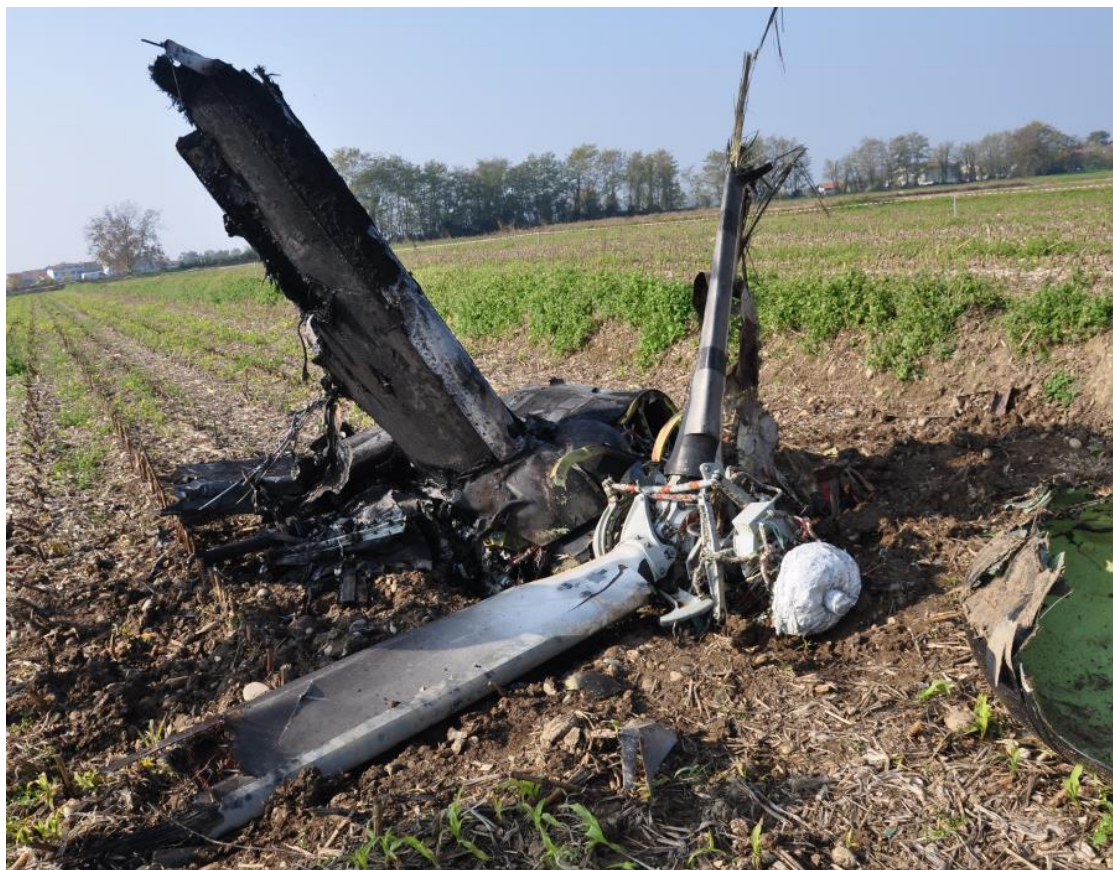
Foto 5: nacelle e parte della semiala destra dell'aeromobile.

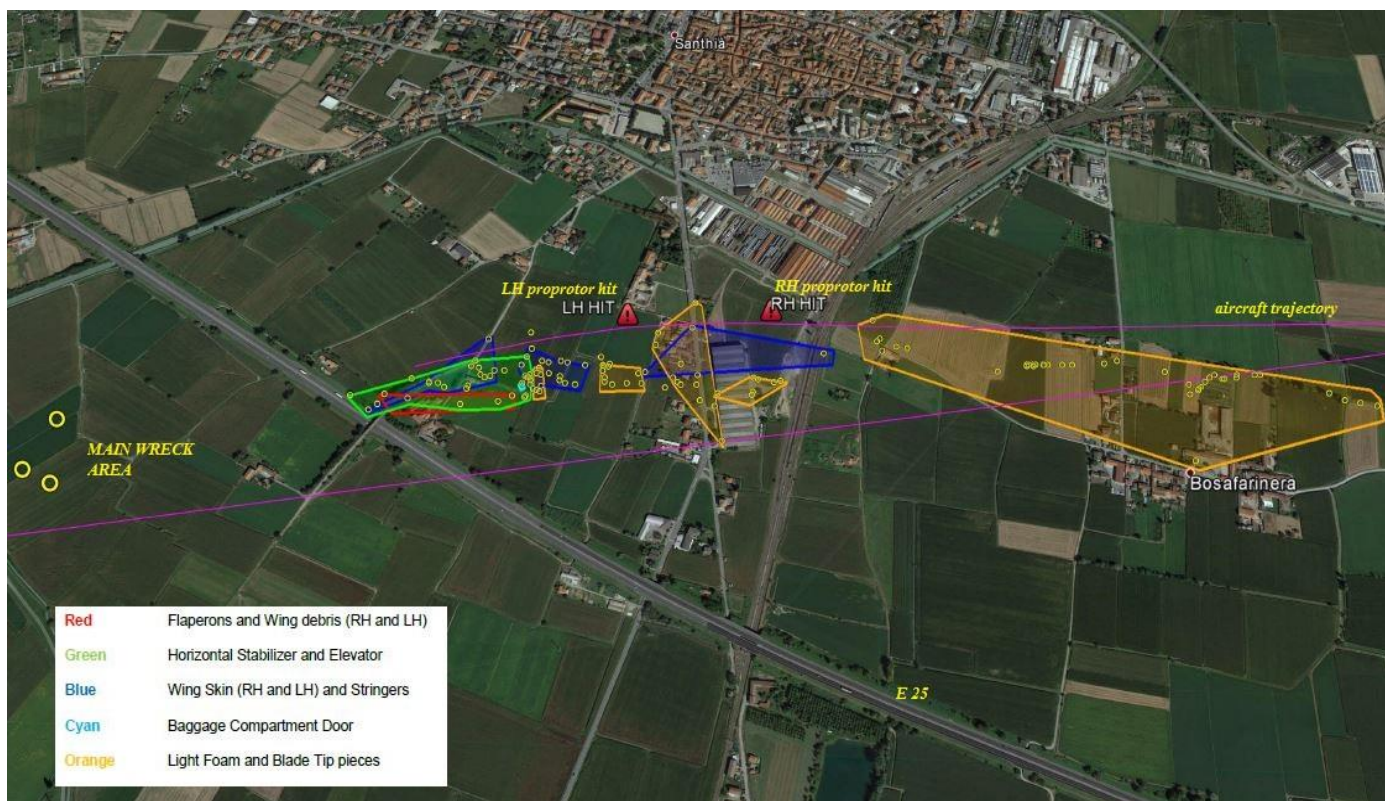
Tutti i sistemi di bordo risultavano funzionare correttamente fino al suddetto evento di impatto tra *proprotor* e semiali, ed a supporto di tale ipotesi vi è la distribuzione dei rottami, che mostra, in sequenza, prima alcune parti del *proprotor* destro e relativa semiala e poi tutte le altre parti. Fanno eccezione nella mappa di distribuzione solo leggerissime parti di riempitivo presenti all'interno delle pale. Queste hanno verosimilmente subito l'effetto di spinta del flusso dei *proprotor*, oltre che di correnti d'aria possibilmente presenti al momento dell'incidente e nelle ore successive.

Figura 3: mappa e geolocalizzazione dei rottami.

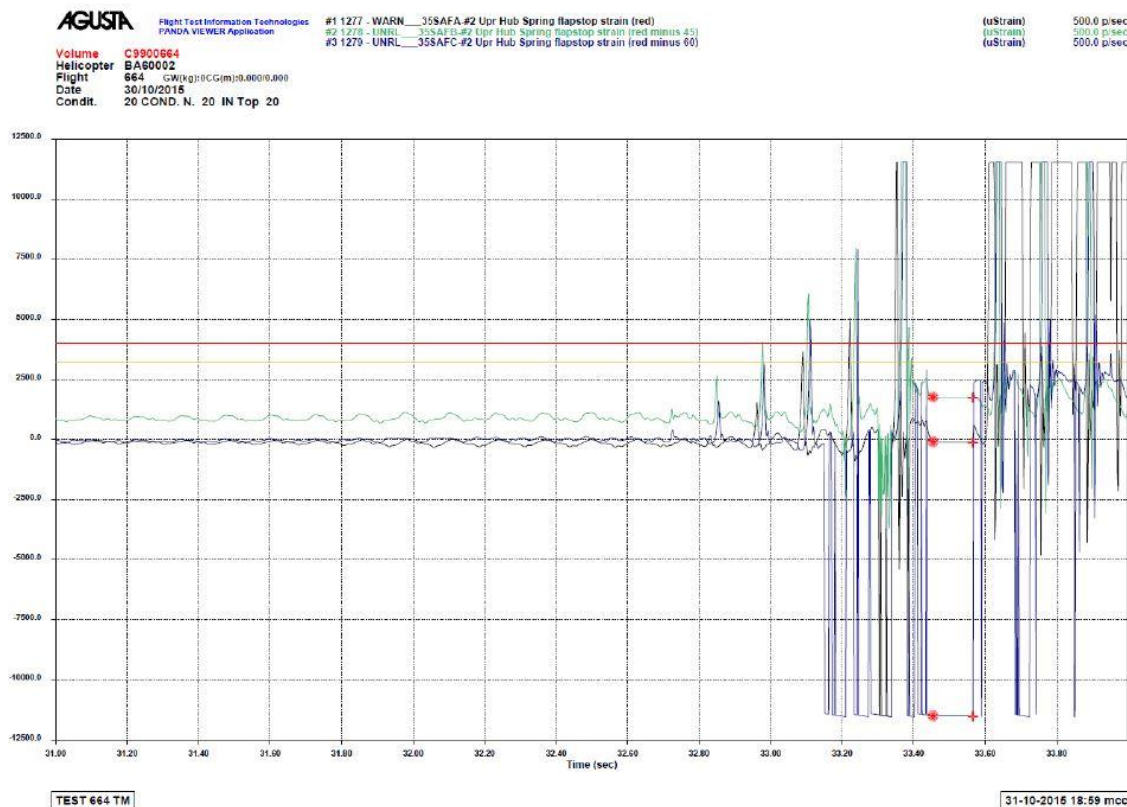
Figura 4: contatti del *proprotor* destro con i relativi stop meccanici (dati FTI).

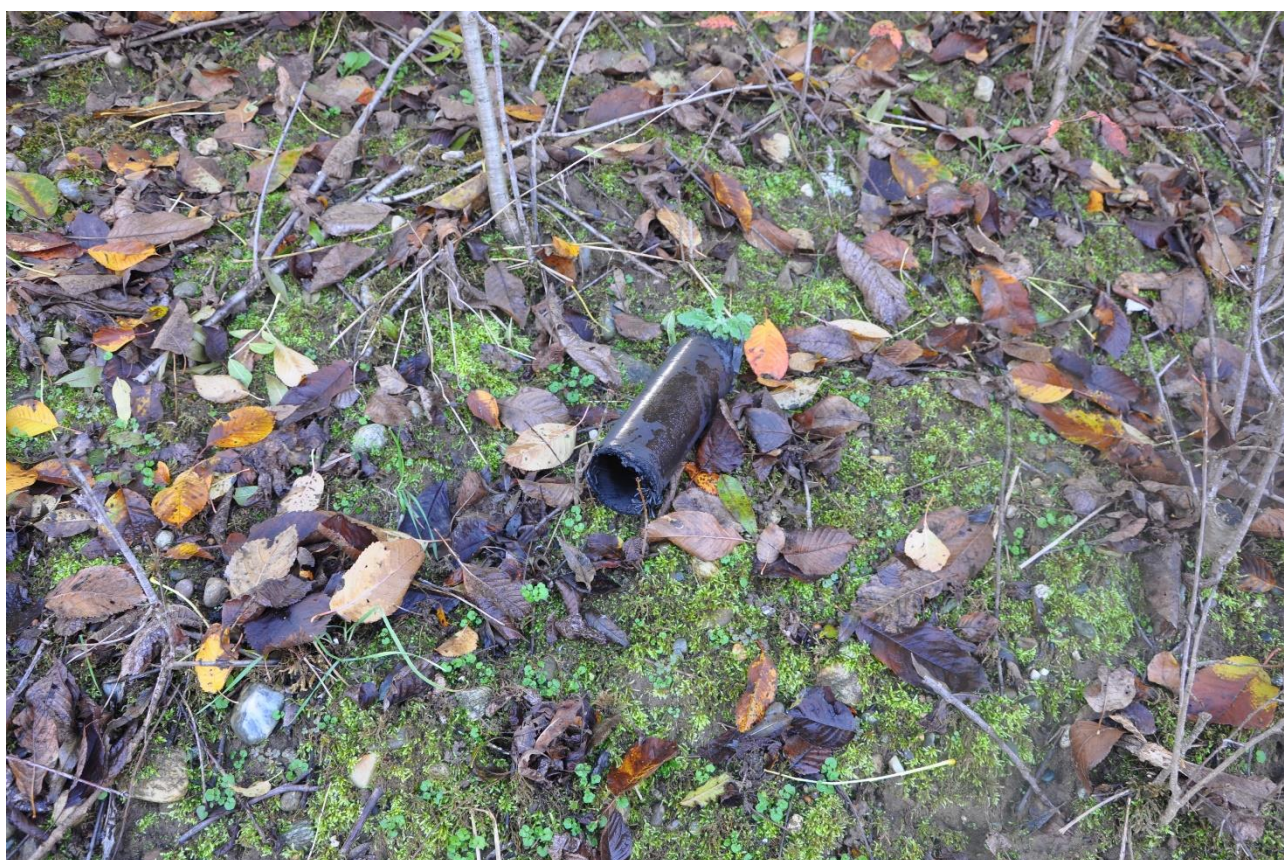
Foto 8: frammento di ICDS.

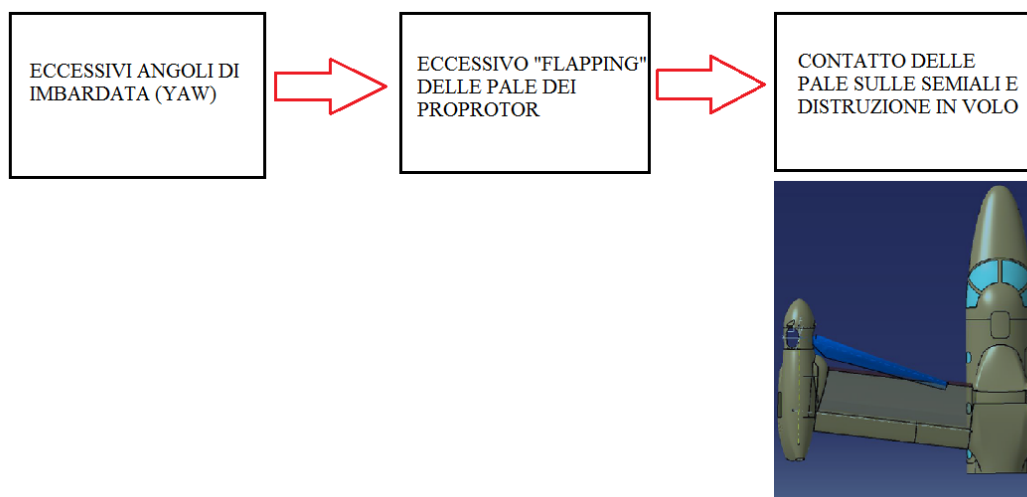
Figura 21: schema concettuale della modalità di impatto del *propotor* sulla semiala.
