AGENZIA NAZIONALE PER LA SICUREZZA DEL VOLO

RELAZIONE D'INCHIESTA

**INCIDENTE OCCORSO ALL'AEROMOBILE
SCHWEIZER (Hughes) H-269C (NH-300), MARCHE I-PIGA
Località Cascina Ciocchetti, Borgo S. Martino (AL), 24.05.2001**

N. A/6/01

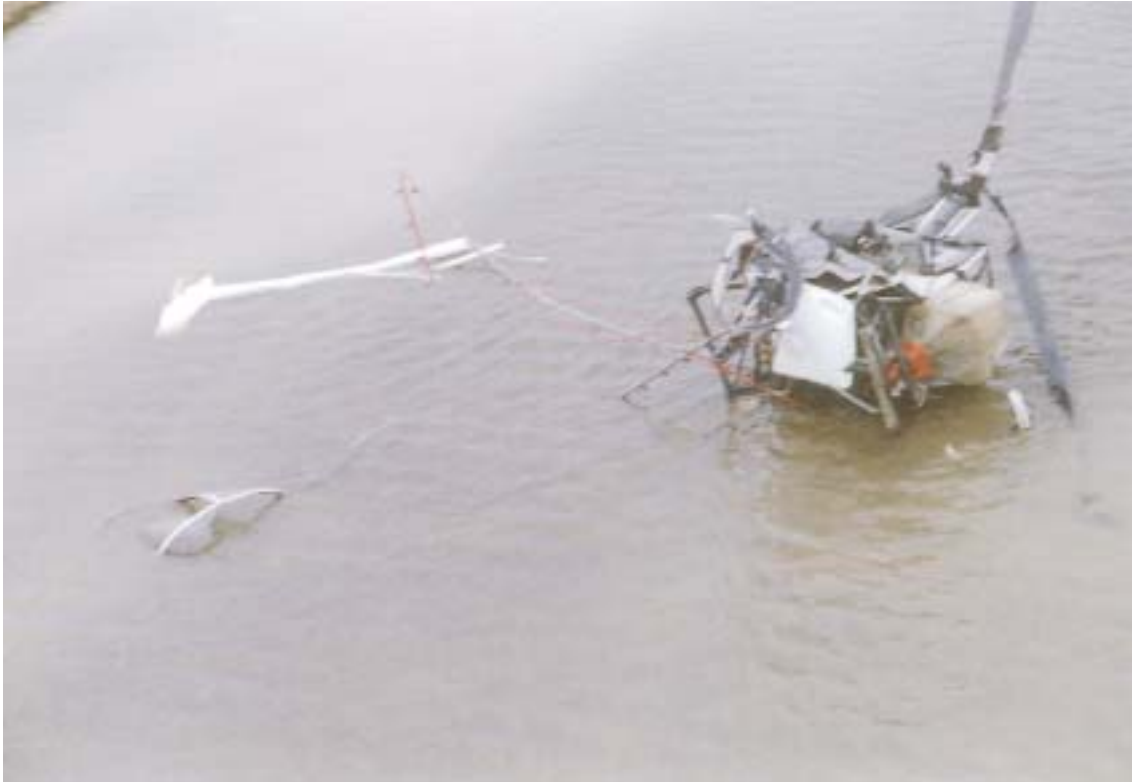
Foto 2

- le pale del rotore principale sono tutte deformate;
- la trave di coda si è spezzata in due tronconi a seguito dell'impatto delle pale del rotore principale (Allegato A, foto 2);
- la strumentazione di bordo ed il relativo supporto risultano danneggiati (Allegato A, foto 9);
- il kit per lo spargimento di sostanze è distrutto, fatta eccezione per i serbatoi laterali, che data la loro posizione non hanno toccato il terreno al momento dell'impatto (Allegato A, foto 6, 7);
- la trasmissione principale e del rotore di coda sono distrutte;
- il motore e relativo supporto alla struttura dell'elicottero presentano in alcuni punti delle deformazioni causate dall'impatto al suolo. Il motore è stato considerato comunque fuori uso dall'esercente stesso.

Particolare elicottero incidentato. Notare la trave di coda spezzata

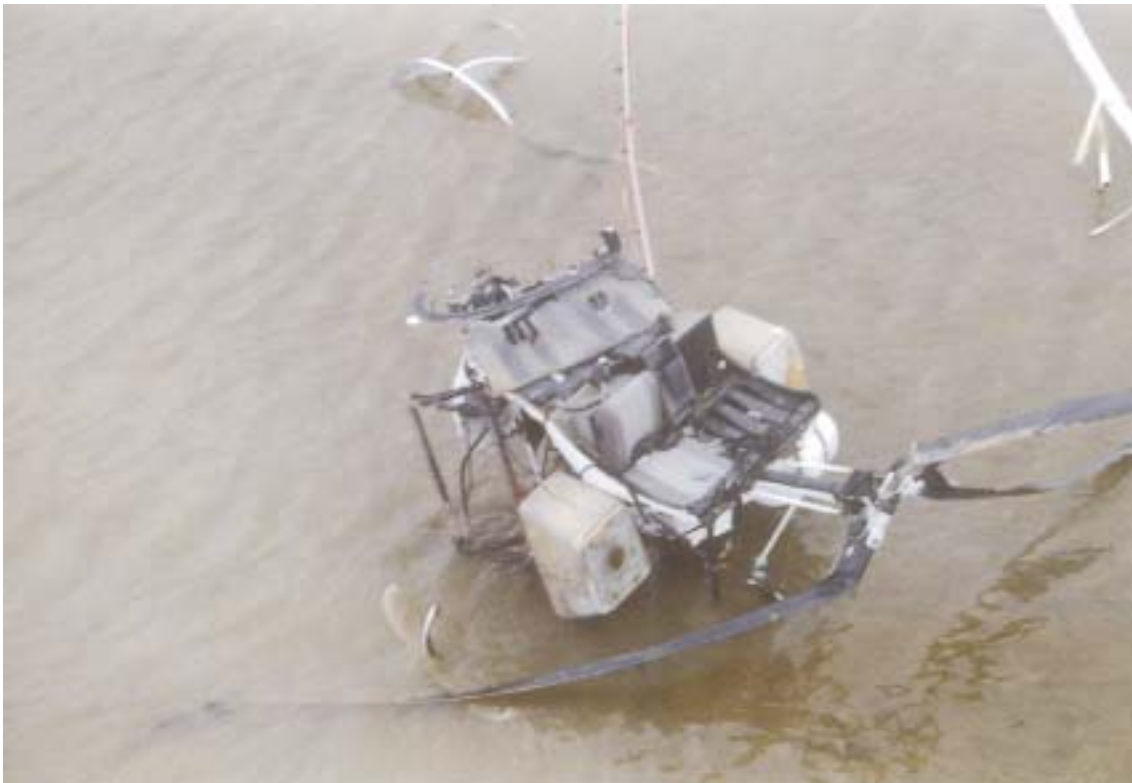
Foto 3

Particolare cabina elicottero incidentato

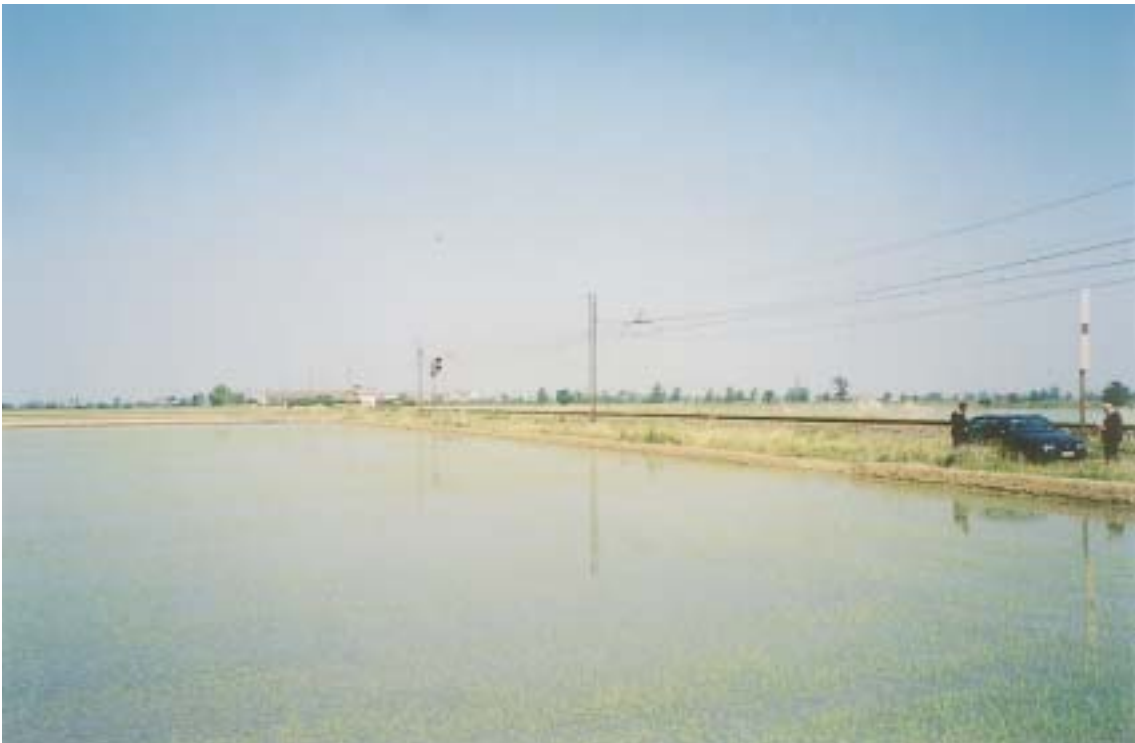
Foto 5

I passaggi sulle risaie venivano effettuati in direzione EST-OVEST, data la presenza di ostacoli, una strada statale e linea ferroviaria (Alessandria-Casale Monferrato), in direzione ortogonale alla direttrice NORD-SUD (Allegato A, foto 5).

Particolare luogo incidente. Notare i fili della linea ferroviaria posti parallelamente alla direzione (EST-OVEST) seguita dall'elicottero durante lo spargimento sostanze. Notare inoltre i germogli di riso di colore verde che affiorano dalla superficie dell'acqua. La foto è stata fatta durante il sopralluogo operativo del 29 maggio 2001, 5 giorni dopo l'incidente

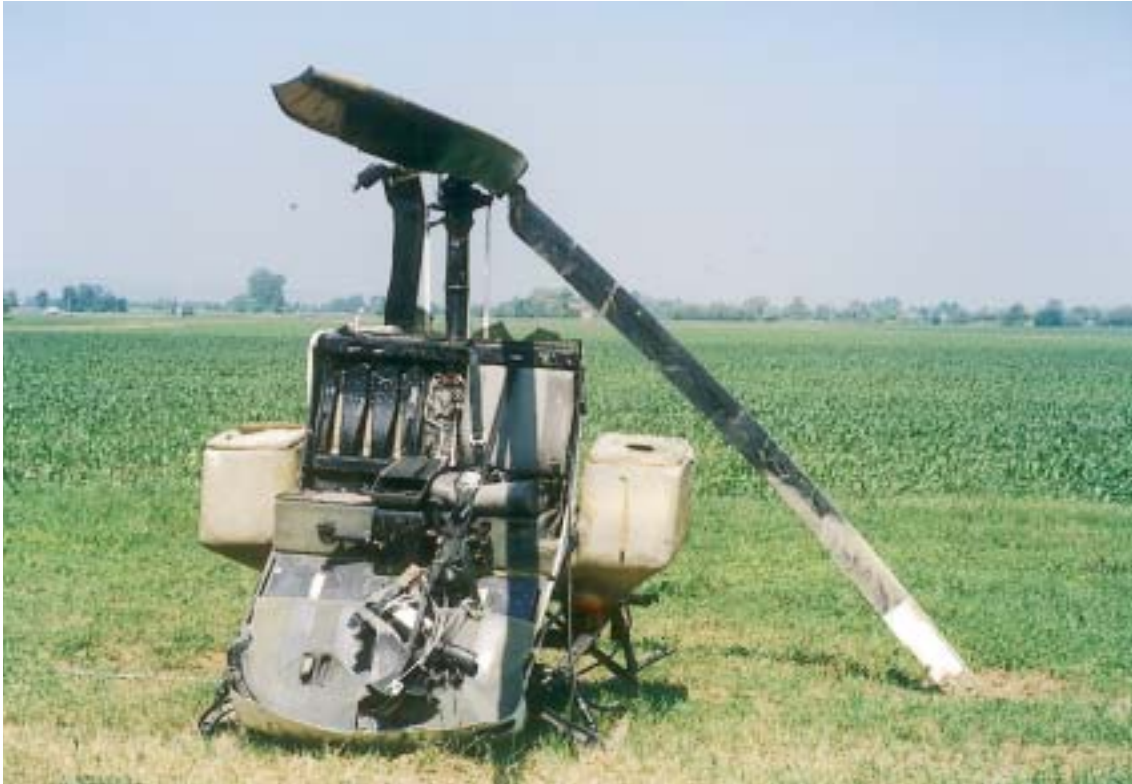
Foto 6

Elicottero incidentato dopo la rimozione dal luogo dell'incidente

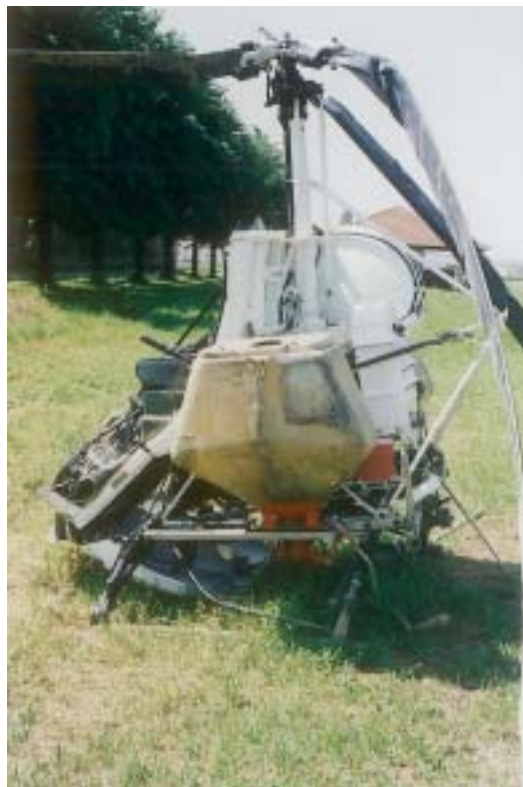
Elicottero incidentato dopo la rimozione dal luogo dell'incidente

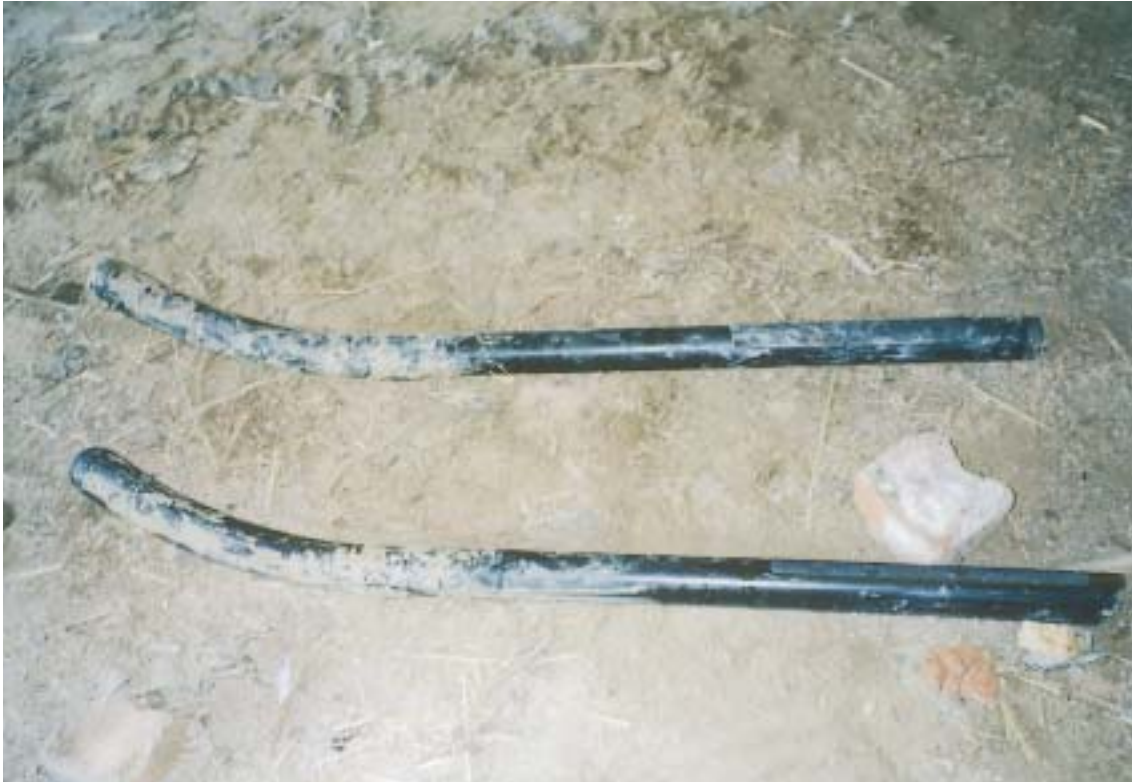
Foto 8

Al momento dell'incidente nella risaia erano presenti circa 10-15 cm di acqua e pertanto non è stato possibile risalire alle tracce lasciate al suolo dall'elicottero, fatta eccezione per i pattini del carrello di atterraggio, la cui parte anteriore è, per così dire, rimasta "conficcata"

nel terreno (Allegato A, foto 1 e 8). L'elicottero, dopo il contatto con il terreno fangoso della risaia, ha proseguito la sua corsa sul fianco destro per altri 30-35 metri.

Parte dei pattini del carrello di atterraggio. Notare come la parte anteriore sia sporca di fango, essendosi conficcata nel terreno fangoso della risaia

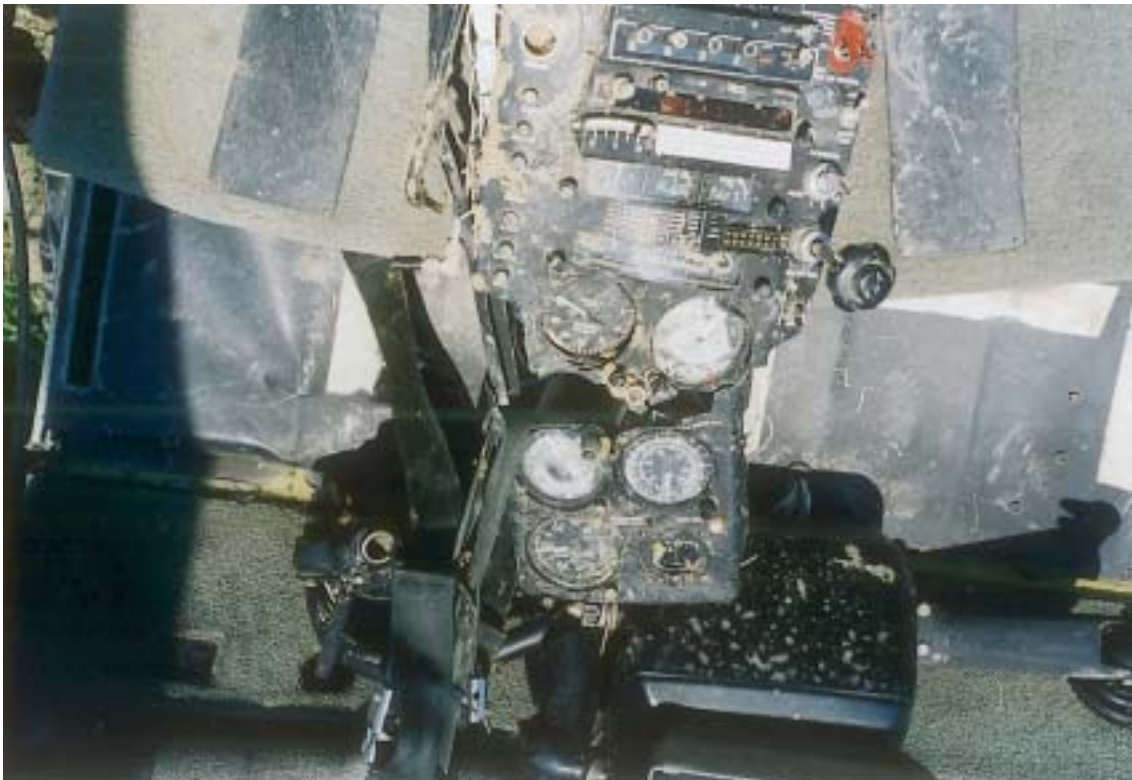
Foto 9

Pannello strumenti elicottero dopo incivolo
