RELAZIONE INTERMEDIA D'INCHIESTA

**INCIDENTE
occorso all'aeromobile
A319 marche EI-EDM,
aeroporto di Palermo Punta Raisi,
24 settembre 2010**

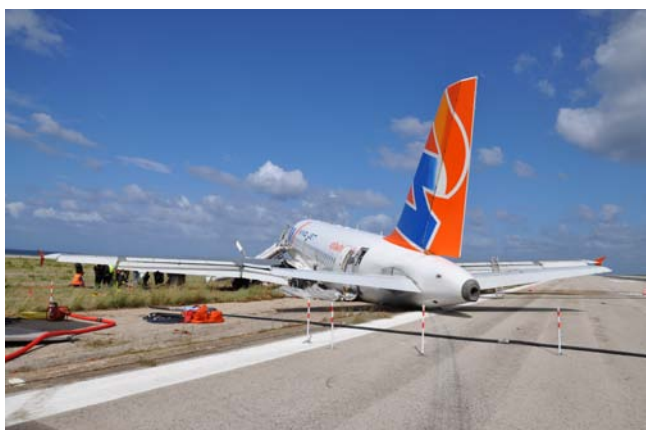
Foto 1: punto di arresto dell'EI-EDM.

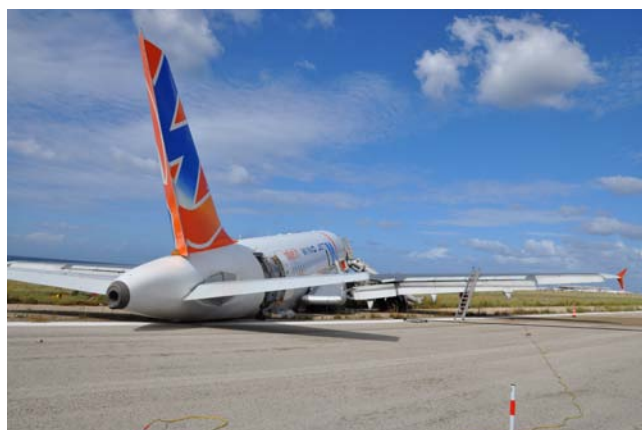
Foto 2: vista del lato destro del velivolo.

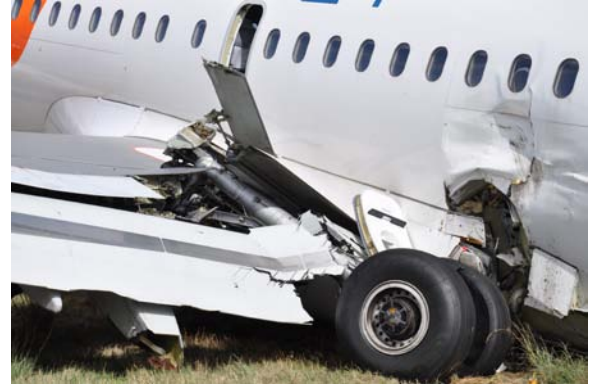
Foto 4: particolari dei danni al carrello sinistro.

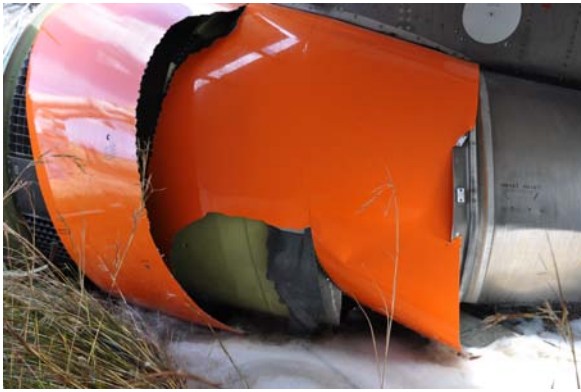
- ingenti danneggiamenti sulla parte inferiore dei motori dovuti all'impatto ed al successivo strisciamento sulla pista, con distacco di intere parti (foto 7 e 8);

Foto 7: particolare del motore sinistro.

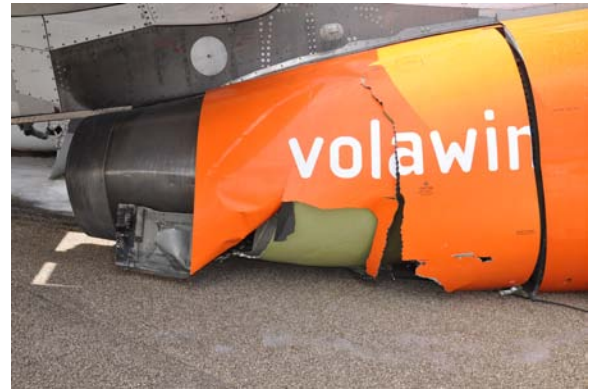
Foto 8: particolare del motore destro.

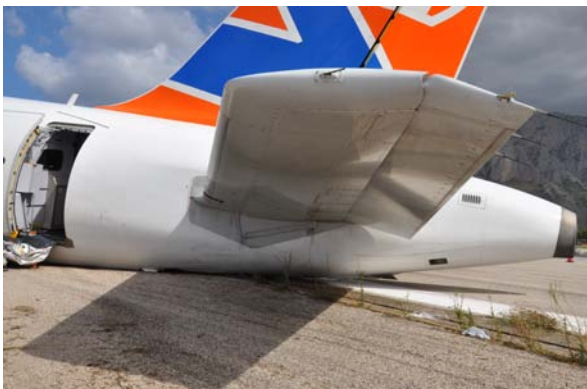
- deformazioni della parte inferiore della fusoliera e dei portelloni del carrello dovute all'impatto con il terreno ed al successivo strisciamento sulla pista a seguito del cedimento dei carrelli principali;
- fuoriuscita di parte di un supporto strutturale verticale (Cross Beam FR65) dal pavimento della cabina passeggeri in prossimità del *galley* posteriore (foto 9 e 10);

Foto 9: fusoliera e porta posteriore sinistra.

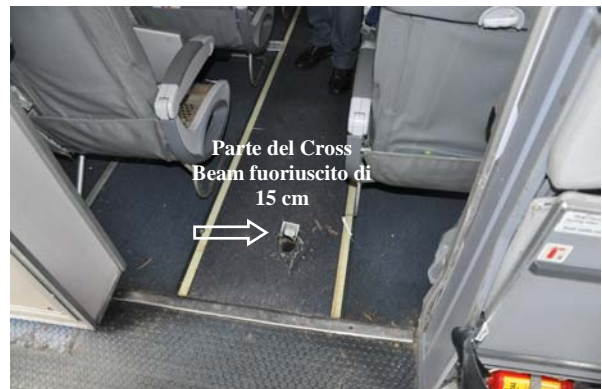
Foto 10: cedimento strutturale nella zona posteriore.

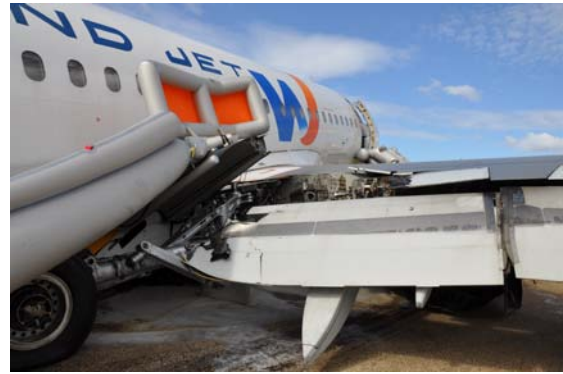
Foto 12: danni prodotti dal carrello destro.

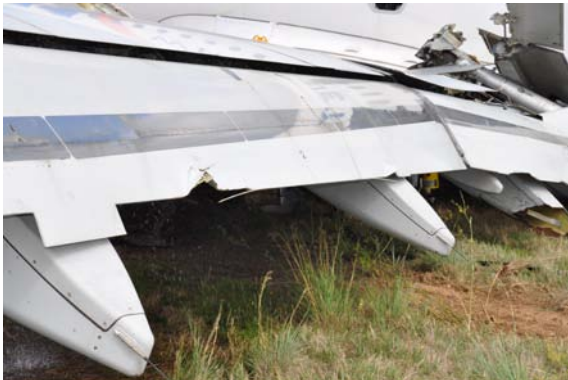
- deformazione delle semiali nella zona degli attacchi carrello con danneggiamento dei serbatoi in esse contenuti e relativa perdita della tenuta (foto 13 e 14);

Foto 13: danni alla semiala sinistra.

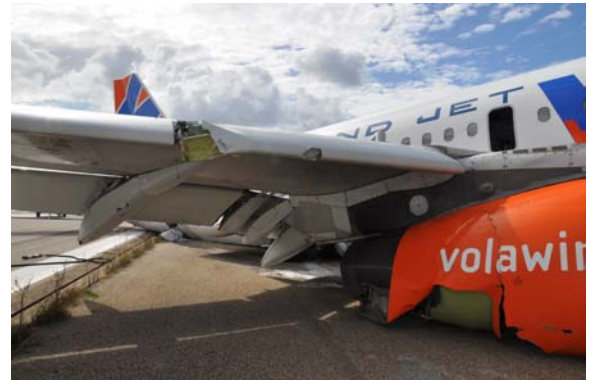
Foto 14: danni alla semiala destra.

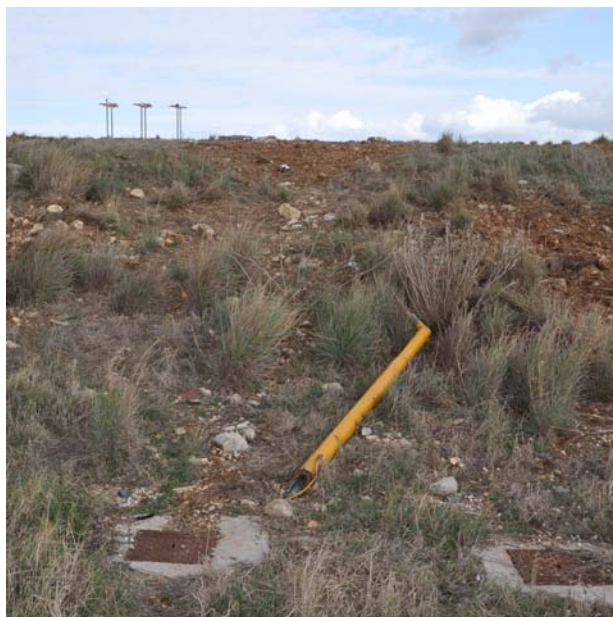
Un palo metallico del sistema SALS delle luci longitudinali di avvicinamento è stato sradicato dal terreno ed i contatti elettrici sono stati tranciati (foto 15).

Foto 15: palo del sistema di luci di avvicinamento.

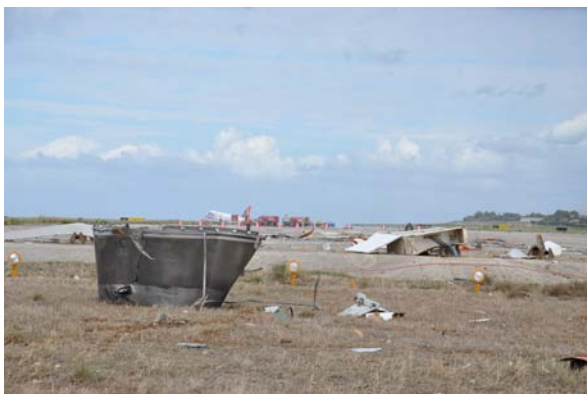
Foto 26: cono di scarico del motore sinistro.

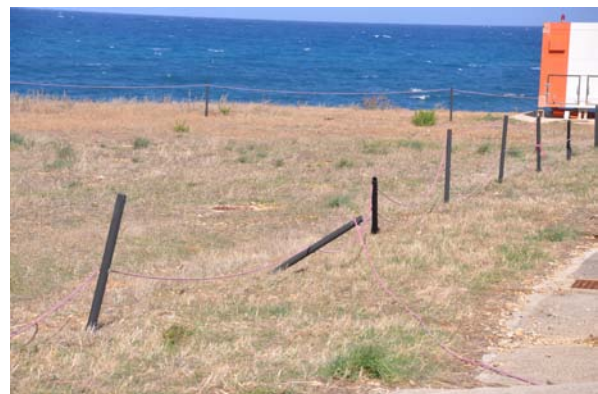
A ridosso dell'antenna del localizzatore, alcuni paletti in fibroresina dell'altezza di circa 1 m posti a protezione dell'area "critica" del LOC e collegati tra loro da funi erano flessi nella direzione della testata pista (foto 27).

Foto 27: particolare dei paletti flessi e relative funi.

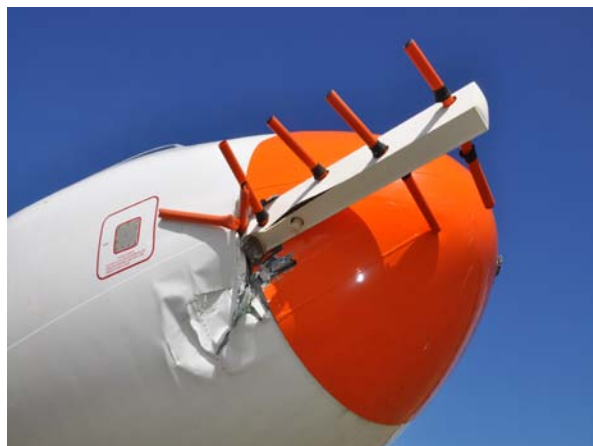
Foto 29: parte antenna localizzatore nel musetto.

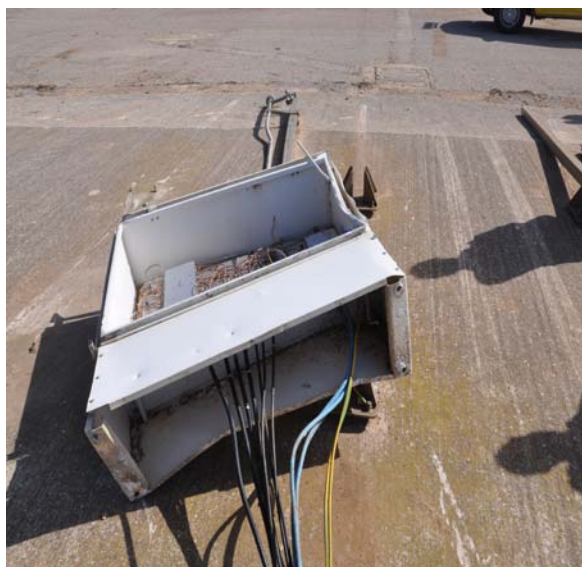
La cabina elettrica di alimentazione dell'antenna del localizzatore dell'ILS della pista 25 risultava divelta dal suo alloggiamento e trascinata per alcuni metri nella direzione di moto dell'aeromobile (foto 30). Nelle sue vicinanze erano visibili diverse tracce lasciate dalle ruote del carrello principale e dalla fusoliera (foto 31).

Foto 30: particolare della cabina elettrica.

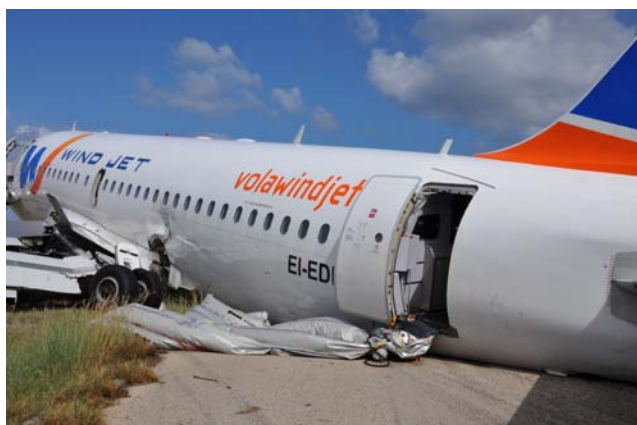
Stante il particolare assetto del relitto, la soglia delle porte posteriori si trovava a pochi centimetri dal terreno: in quella condizione il dispiegamento ed il gonfiaggio degli scivoli, oltre che poter essere d'intralcio, non sono garantiti.

Foto 33: scivolo porta 2L.

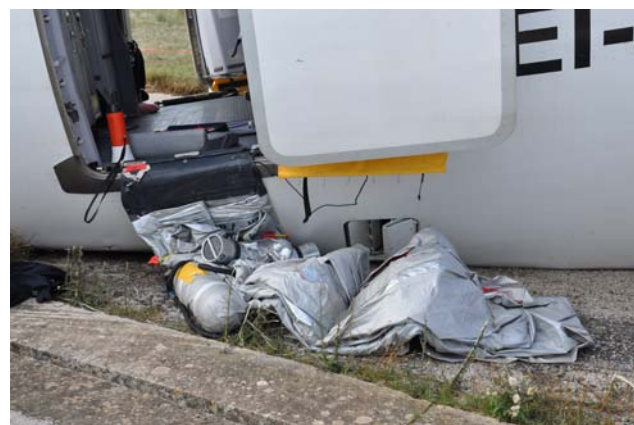
Foto 34: scivolo porta 2R.

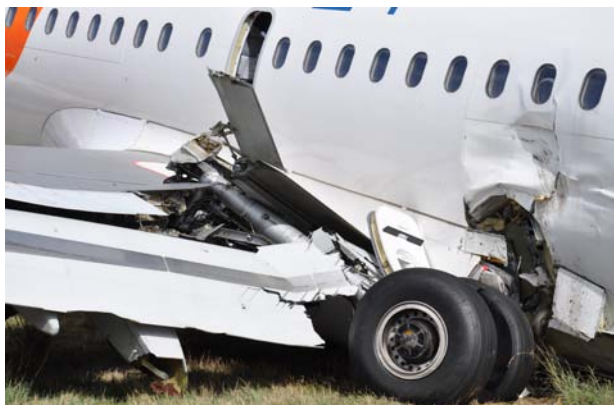
sono state utilizzate a causa delle notevoli ed evidenti deformazioni subite dalle radici delle semiali dell'aeromobile. Peraltro, lo scivolo dell'uscita alare sinistra, che si era danneggiato nell'urto del carrello sinistro con la fusoliera, non si è dispiegato.

Foto 35: uscita alare sinistra.

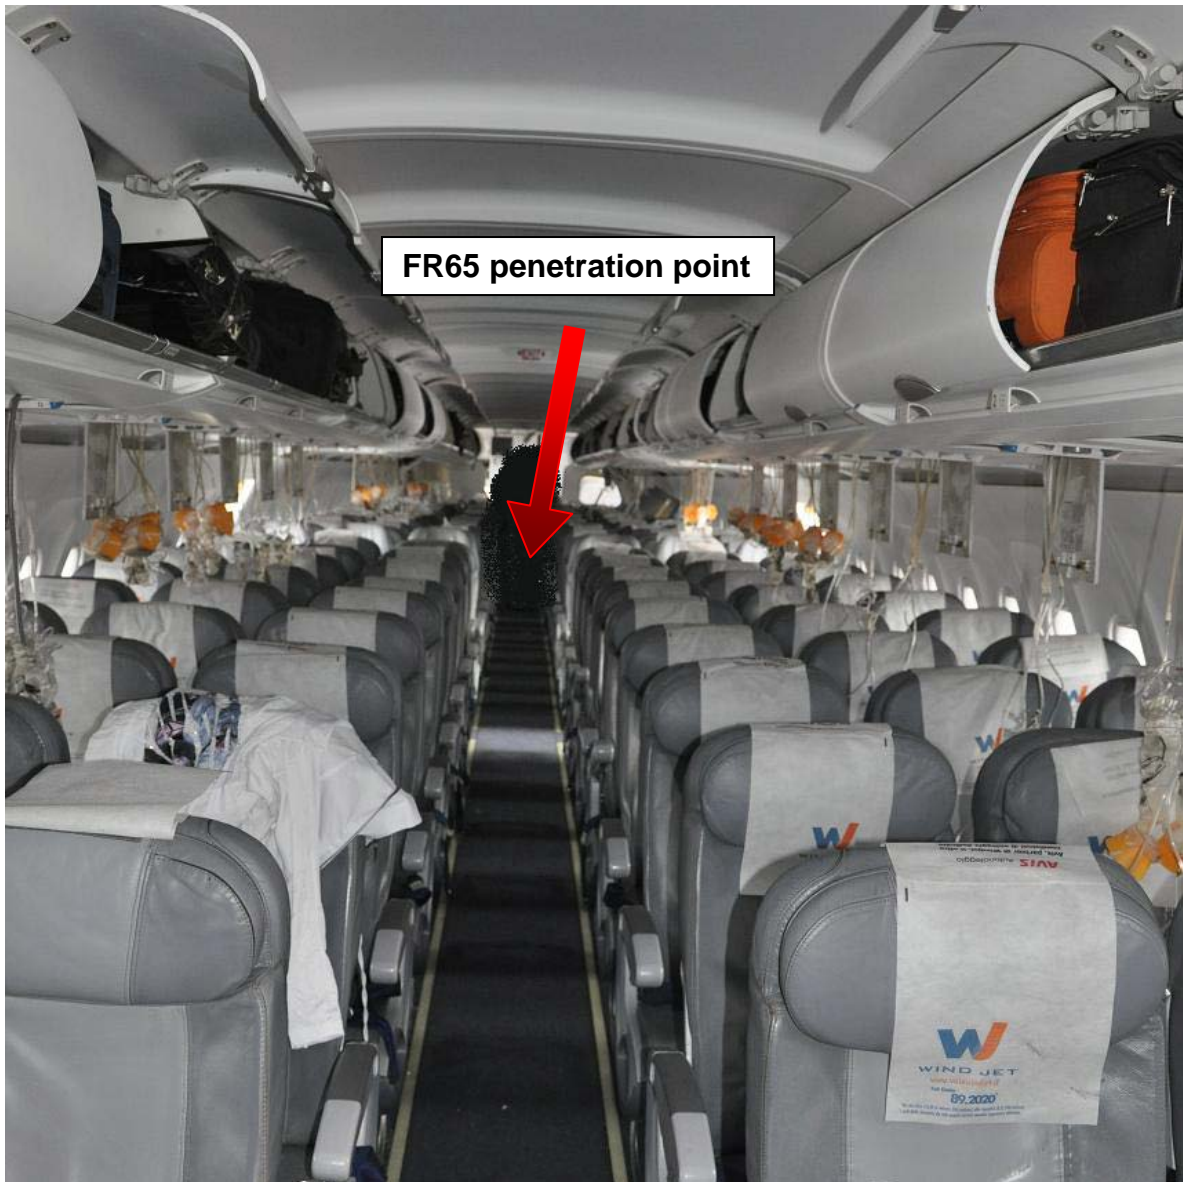
Tale situazione, innescando una criticità nella procedura di evacuazione del velivolo, ha portato all'emanazione da parte dell'ANSV, il 30 novembre 2011, della raccomandazione di sicurezza ANSV-18/1836-10/1/A/11, avente a destinatari l'EASA e la FAA (in allegato "A").

Foto 37: punto di penetrazione in cabina del *cross beam* FR65.

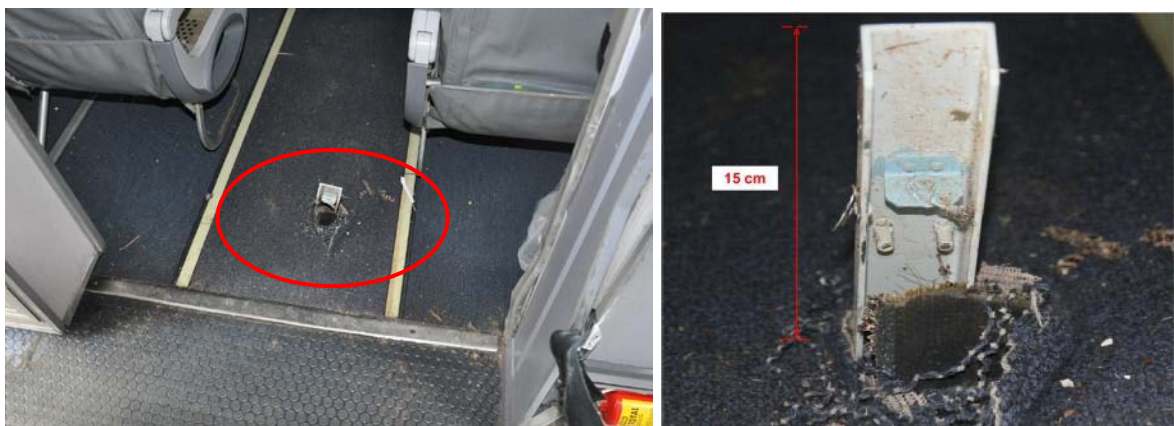
Foto 38: particolare del *cross beam* FR65.

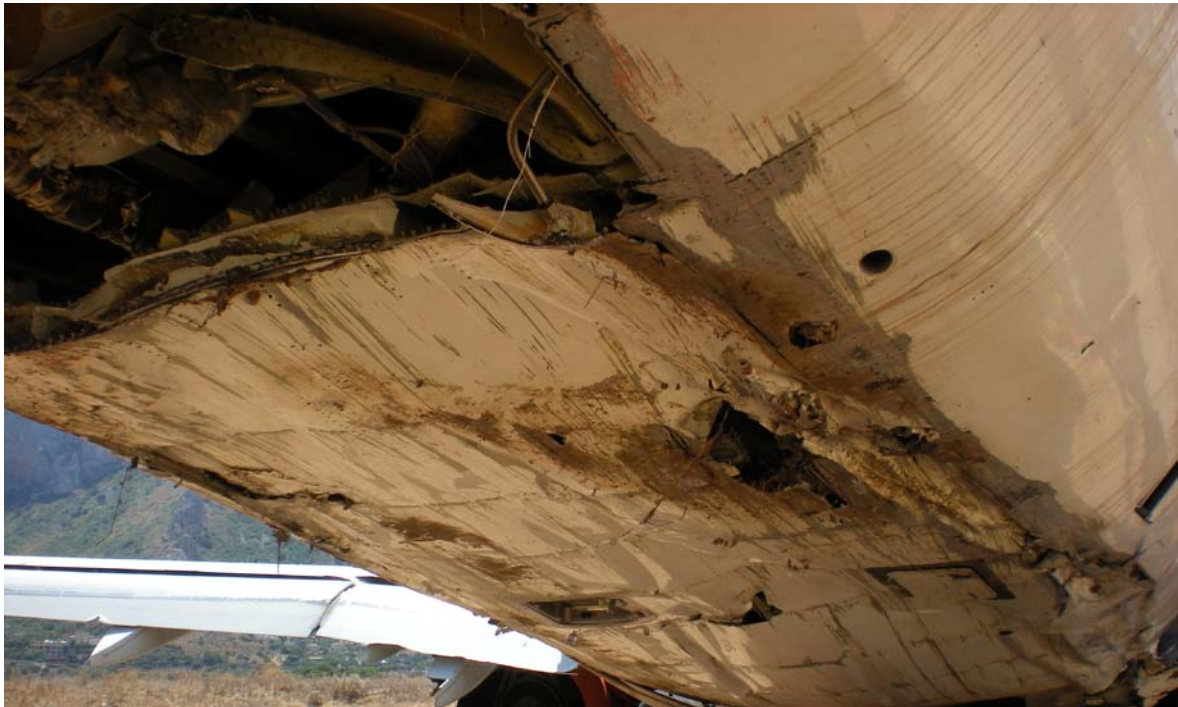
Foto 39: vista dei danneggiamenti della parte inferiore della fusoliera.

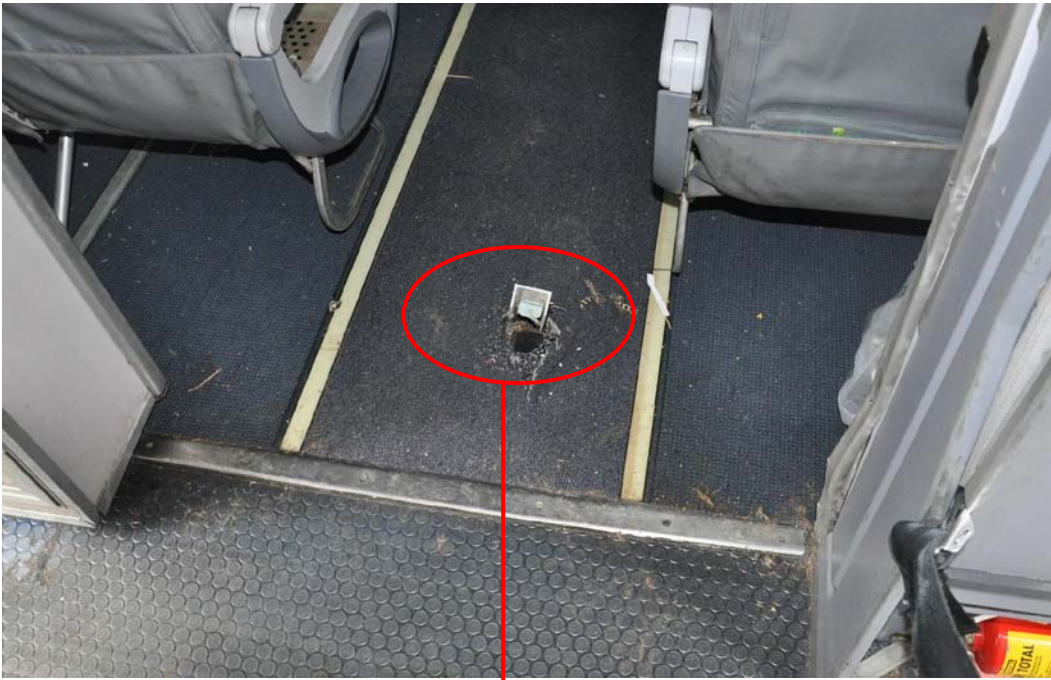
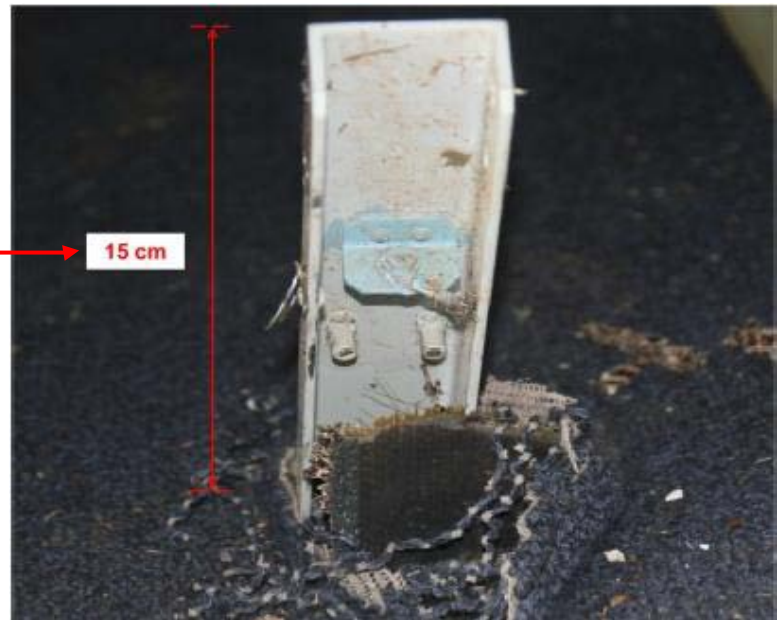
Picture 1: *cross beam FR65.*

The pax cabin has showed a consistent grade of impact suppressor and only the FR65 damage became dangerous for survivability with specific mention to the passenger evacuation (picture 2).

The position of the only evidenced damage of the pax cabin (FR65 coming out from the baggage compartment) has hindered and deeply slowed down the evacuation to the aft emergency exits and for this reason it represents one important safety issue. Same damage due to same structural component (FR65 *cross beam*) has been experienced on the Hudson River accident occurred on January 15th, 2009 (where a deep V-shaped laceration was sustained by the flight attendant as a result of the cross beam position).

Therefore injuries can be caused by the presence of the cross beam in the passenger compartment and in addition it could deeply slow down the evacuation procedure.

ANSV - considering the consequences on the survivability aspects of the pax cabin damage due to the “*cross beam* FR65” structural component (injuries can be caused by its present, after penetration, in the passenger compartment and in addition it could deeply slow down the evacuation procedure), considering the Safety Recommendations issued by NTSB on same component (A-10-92 addressed to EASA and A-10-77 addressed to FAA), considering the FAA and EASA response on them regarding the action ongoing by the manufacturer to “redesign of the *vertical beam* FR65 such that it would break instead of penetrating the floor of the aft cabin”, considering that the modification mentioned will be proposed as “product improvement” and “retrofit” - recommends EASA and FAA that:

- the aim of such modification is to avoid to establish unsafe condition for passengers and for this reason the modification must be proposed as “mandatory” on all A320-family fleet now in operation (as prescribed by EASA Part 21A.3B – «a document issued or adopted by EASA ... which mandates actions to be performed on an aircraft to restore an acceptable level of safety, when evidence shows that the safety level of this aircraft may be otherwise compromised») (ANSV-18/1836-10/1/A/11).

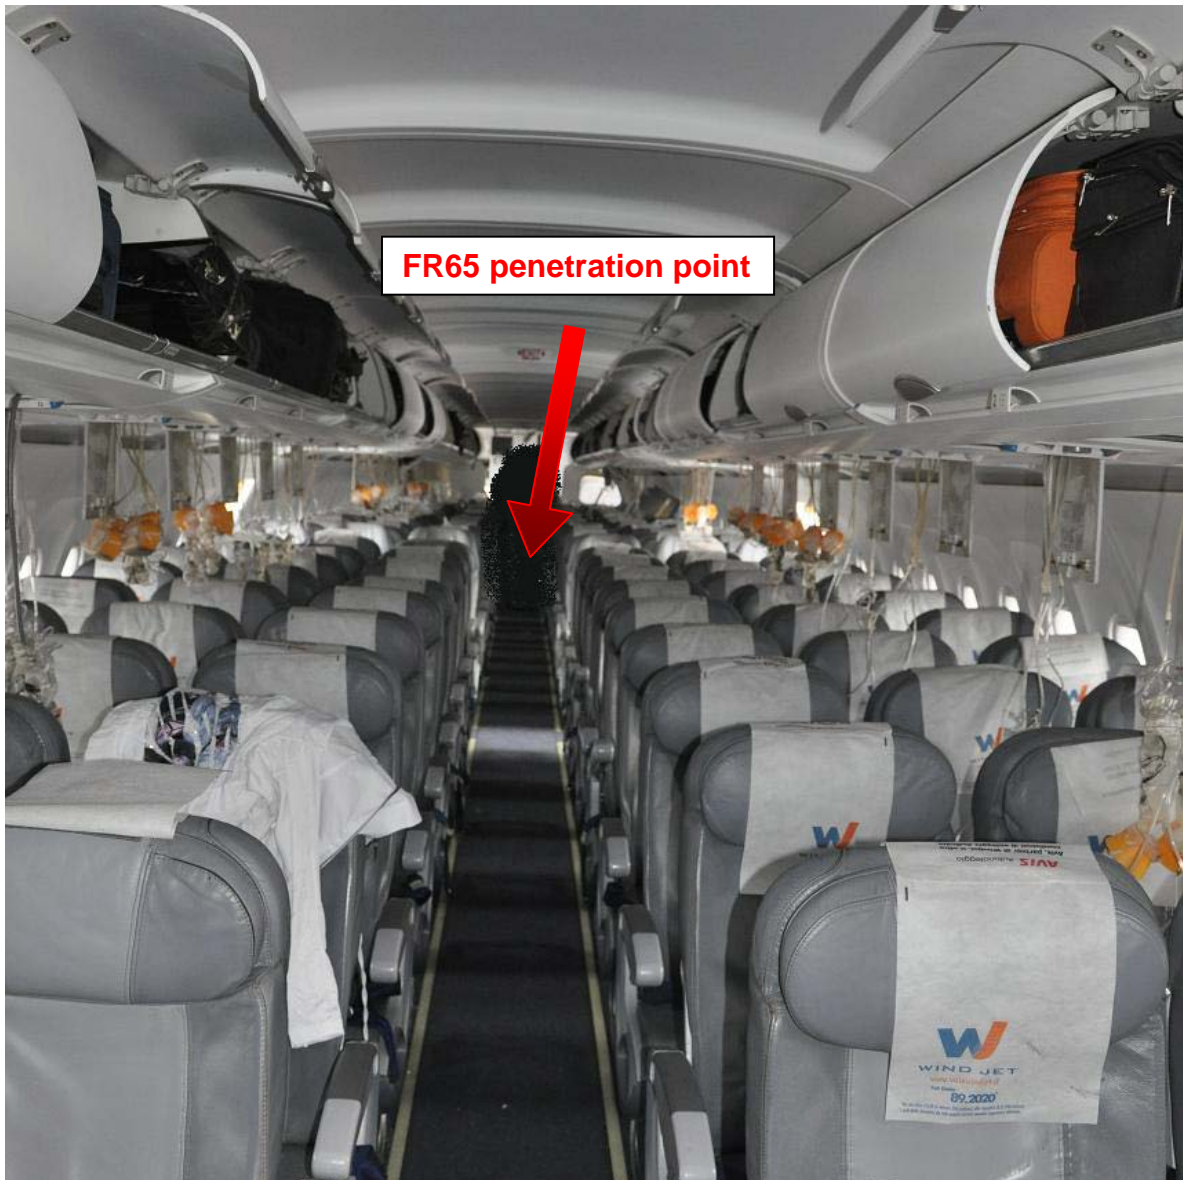
Picture 2: pax cabin condition after impact on the accident in subject.
