RELAZIONE INTERMEDIA D'INCHIESTA

**INCIDENTE
occorso all'aeromobile
Cessna 650 marche I-FEEV,
in località Trigoria (Roma),
7 febbraio 2009**

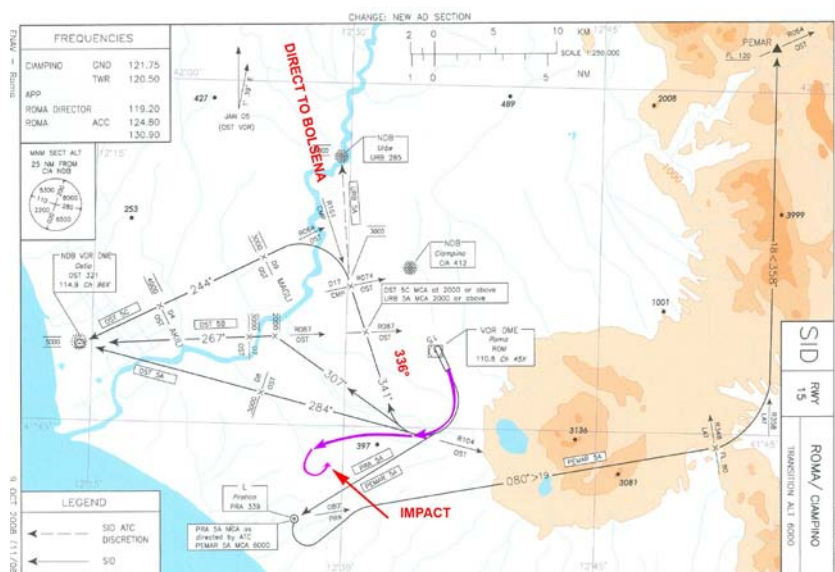
Trentanove secondi dopo il decollo, Roma Radar dava conferma all'I-FEEV di averne acquisito il contatto radar, comunicando anche che in quel momento l'aeromobile stava attraversando i 2000 piedi. Nove secondi più tardi lo stesso ente ATC comunicava nuovamente all'I-FEEV «301 Roma, radar contact», cui seguiva da parte dell'equipaggio dell'aeromobile in questione la seguente risposta «Radar contact we too». Questa è l'ultima comunicazione radio dell'I-FEEV, che, a meno di tre minuti dall'orario di decollo, precipitava in località Trigoria (Roma), seguendo il percorso riportato in figura 4 e 5 e senza effettuare alcuna comunicazione radio o di emergenza.

Figura 4: in colore viola il percorso seguito dall'I-FEEV rispetto alla clearance.

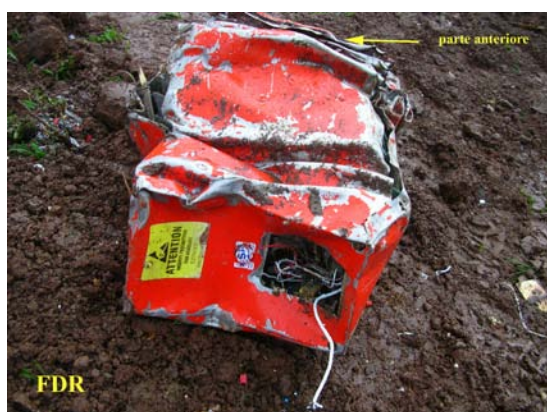
Foto 2: stato rinvenimento FDR.

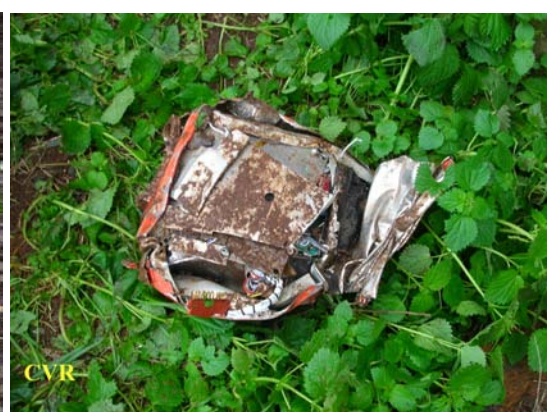
I danneggiamenti subiti dal CVR consistevano principalmente in squarci con apertura del rivestimento esterno ed ampie deformazioni anche della CSMU relativa al nastro magnetico e della sua meccanica di trascinamento (foto 3 e 5).

L'entità di tali danneggiamenti attesta un impatto al suolo dell'aeromobile ad altissima energia cinetica.

Foto 3: stato rinvenimento CVR.

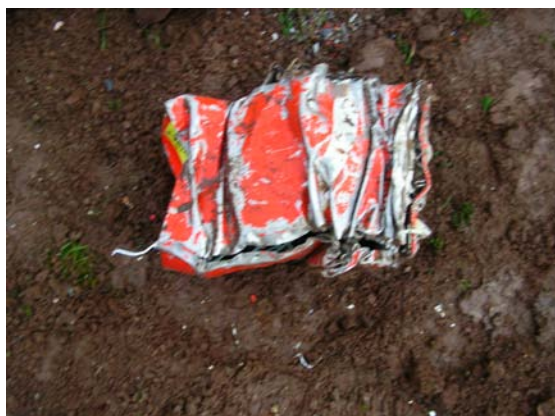
Foto 4: deformazioni subite dal FDR.

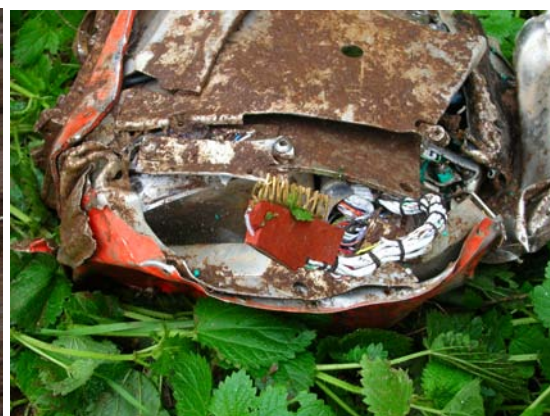
Foto 5: particolare danneggiamenti del CVR.

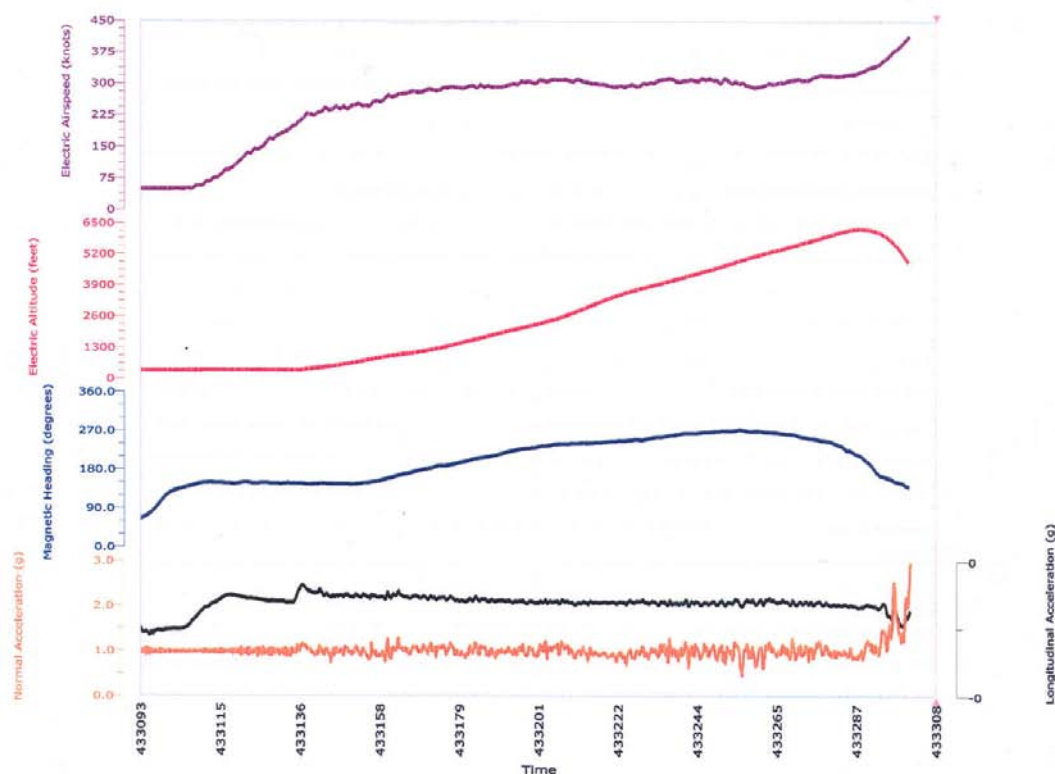
Figura 6: grafico valori dei parametri registrati dal FDR dell'I-FEEV.

- una differenza in eccesso di circa 50 nodi del valore della *electric airspeed* registrato dal FDR rispetto alle reali prestazioni dell'aeromobile durante la fase di decollo (le cause di una tale discrepanza sono ancora in corso di valutazione ed accertamento);
- la interruzione della registrazione dei parametri di volo al raggiungimento di un valore di *electric air speed* registrato di circa 416 nodi, con una *electric altitude* di circa 6607 piedi e con una *normal acceleration* pari a 2,9 g (figura 6).

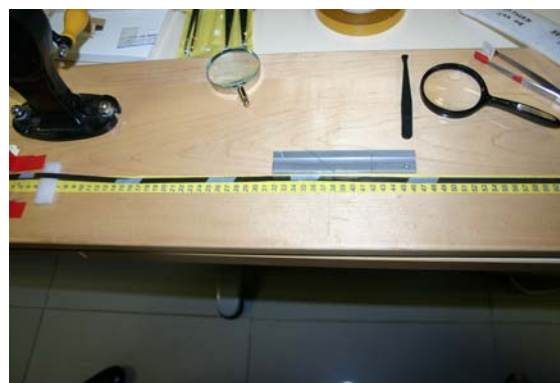
Foto 11: presenza di 6 giunture sul nastro del CVR.

All'esame del nastro, effettuato visivamente con lente di ingrandimento e sorgente luminosa, si è proceduto dopo aver srotolato manualmente la bobina a partire dalla testa del nastro fino alla sua fine, per una lunghezza totale misurata di poco più di 95 m. La parte più danneggiata del nastro, stante la presenza di stiramenti e rotture del supporto magnetico, è risultata essere quella finale, cioè quella immediatamente precedente l'interruzione della registrazione.

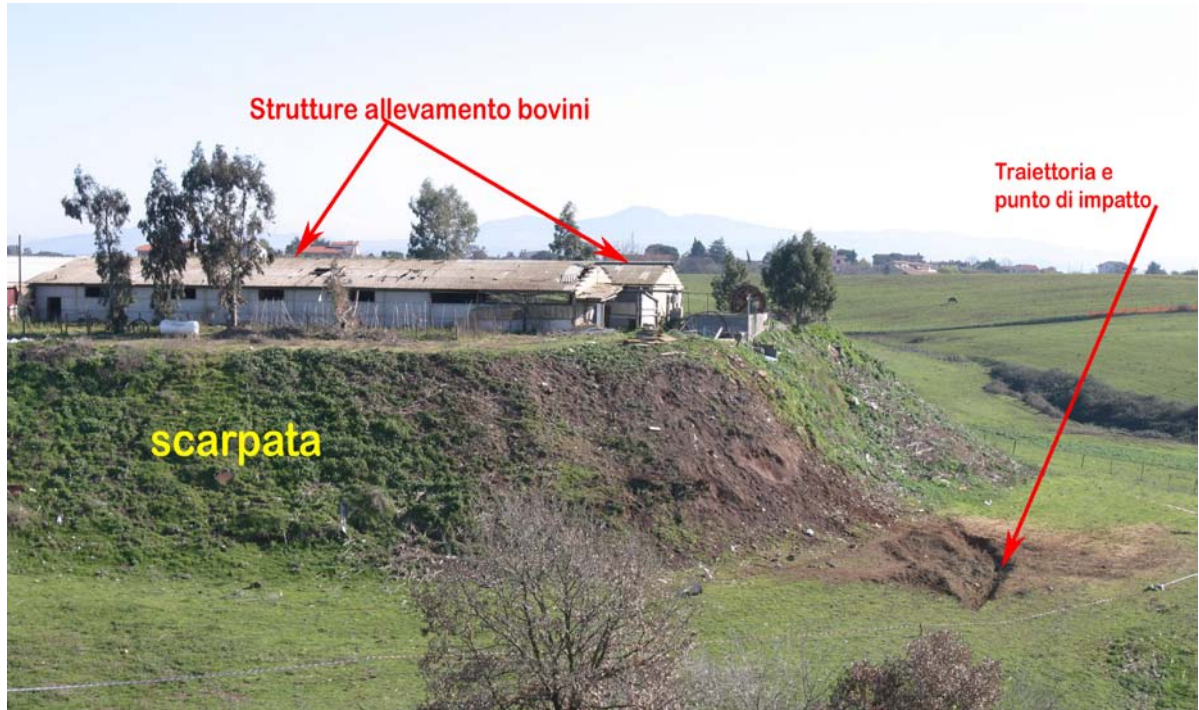
Sul luogo dell'incidente era rilevabile un cratere di impatto in prossimità della base della scarpata del terrapieno e distante da essa circa 5 m (foto 13).

Foto 13: scarpata e punto di impatto.

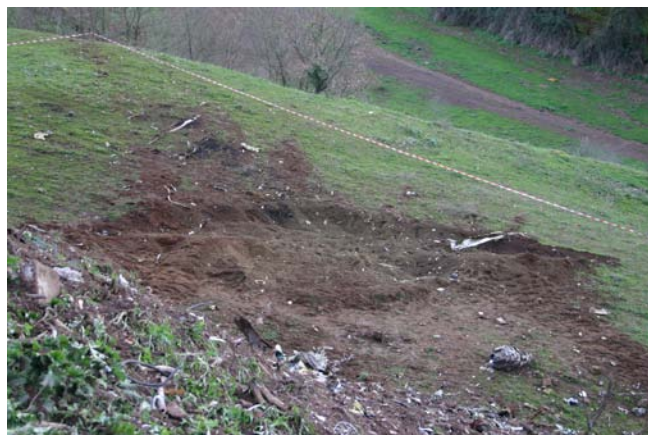
Il terreno era di natura compatta, non arato e ricoperto da erba spontanea alta circa 30 cm. Il cratere di impatto, identificabile dalle coordinate $41^{\circ} 44' 34.26''\text{N}$, $12^{\circ} 28' 59.45''\text{E}$, era costituito da un solco nel terreno orientato in direzione $275^{\circ}/095^{\circ}$ magnetici, che si estendeva per una lunghezza totale di 17,40 m. La larghezza massima del solco era di 7,30 m nel punto centrale, per una profondità di circa 0,70 m.

Foto 14: primo piano del cratere di impatto.

La conformazione del cratere rispecchiava la sezione frontale dell'aeromobile e presentava una incisione netta del terreno per il lato a Sud con proiezione di terra verso il lato a Nord molto meno definito. La incisione del terreno per il lato a Sud si presentava alquanto netta, profonda circa 0,70 m e con una angolazione di taglio di circa 60°/70°. Il terreno scavato dal cratere risultava proiettato verso Nord lungo il pendio della scarpata fino oltre la sua sommità.

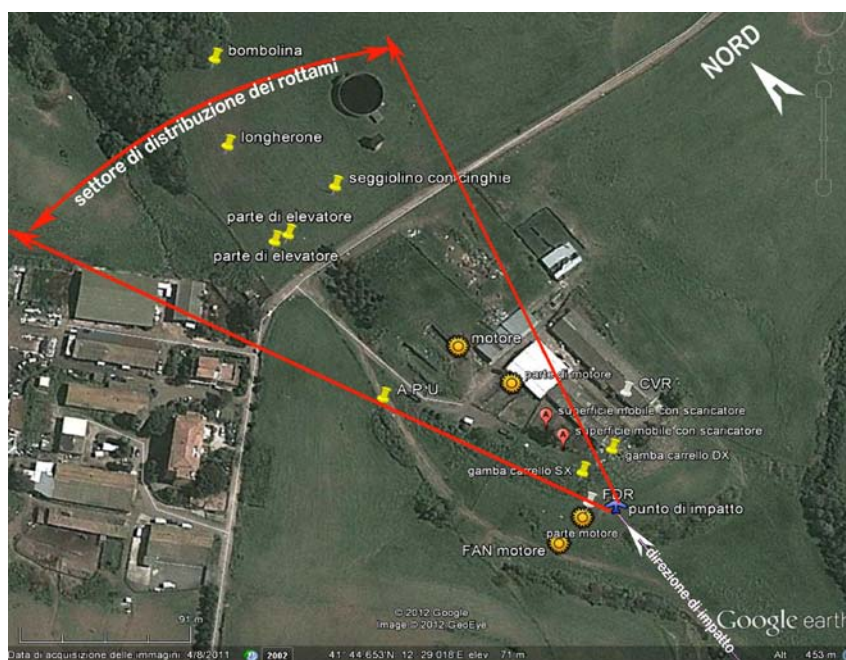
I rottami dell'aeromobile erano distribuiti a partire dal cratere di impatto in direzione Nord in un settore di circa 40° per un raggio di circa 350 metri come da figura 7 (in tale figura sono state riportate soltanto le posizioni delle parti di maggiori dimensioni e più facilmente distinguibili). Tutto il settore risultava disseminato in maniera pressoché uniforme di rottami di piccole dimensioni, di difficile identificazione e quindi non prontamente attribuibili ai singoli impianti o strutture dell'aeromobile.

Figura 7: distribuzione dei rottami più significativi.

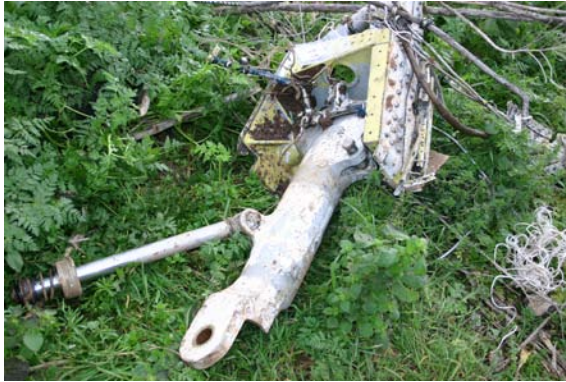
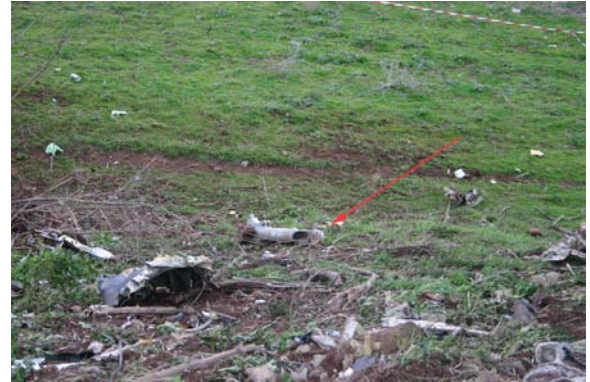
Più in particolare, le due gambe di forza del carrello principale erano state proiettate sulla scarpata di fronte al punto di impatto. La loro identificazione e le rispettive posizioni (foto 15 e 16) hanno consentito di risalire con certezza all'assetto dell'aeromobile al momento dell'impatto al suolo.

Foto 15: gamba di forza del carrello principale destro. Foto 16: gamba di forza del carrello principale sinistro.

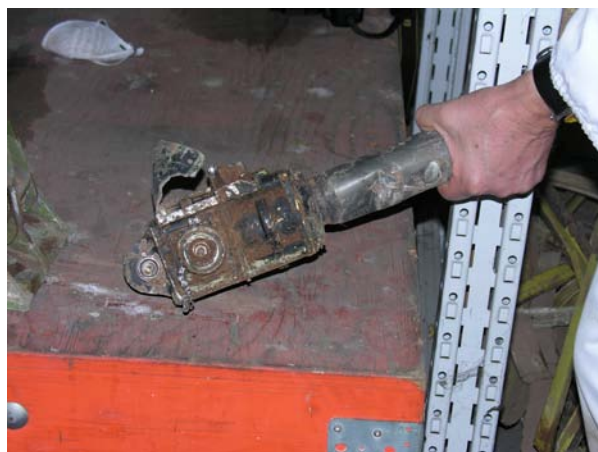
L' esame visivo dell' attuatore principale del trim equilibratore (foto 19) non ha consentito di stabilirne l' esatta posizione; per stabilirne la posizione è necessario effettuare degli esami specifici di laboratorio. L' esame visivo del “*master caution panel*” (foto 20) non ha consentito di stabilire se prima dell' impatto al suolo una qualche lampada spia del pannello in questione fosse accesa; tale evidenza può essere ricercata solo attraverso degli esami specifici di laboratorio. Trattandosi di componenti sotto sequestro, l' ANSV ha più volte manifestato la necessità che venissero effettuati i suddetti esami di laboratorio, che, ad oggi, non risultano ancora effettuati.

Foto 19: *trim actuator*.

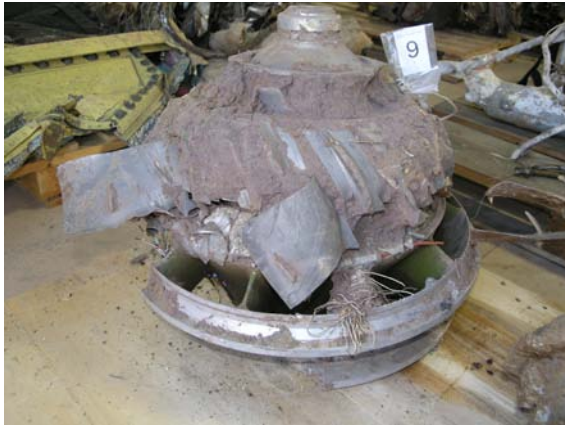
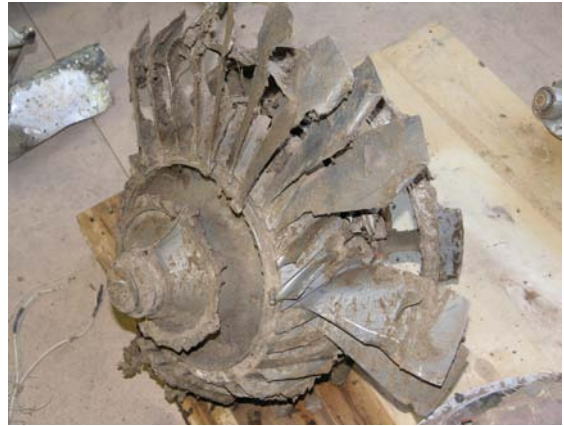
L' esame delle parti rotanti di entrambi i motori evidenziava che al momento dell' impatto le stesse giravano ad elevato regime (foto 21 e 22).

Foto 21: *fan rotor* motore sinistro.

Foto 22: *fan rotor* motore destro.
